# Specijalističko izvješće o reinventarizaciji stabala koprivića (*Celtis australis* L.)

k.č. 5421/1 k.o. Pula, trg Giardini

Specijalističko izvješće o reinventarizaciji stabala  
koprivića (*Celtis australis* L.)

DG- 0036/2021

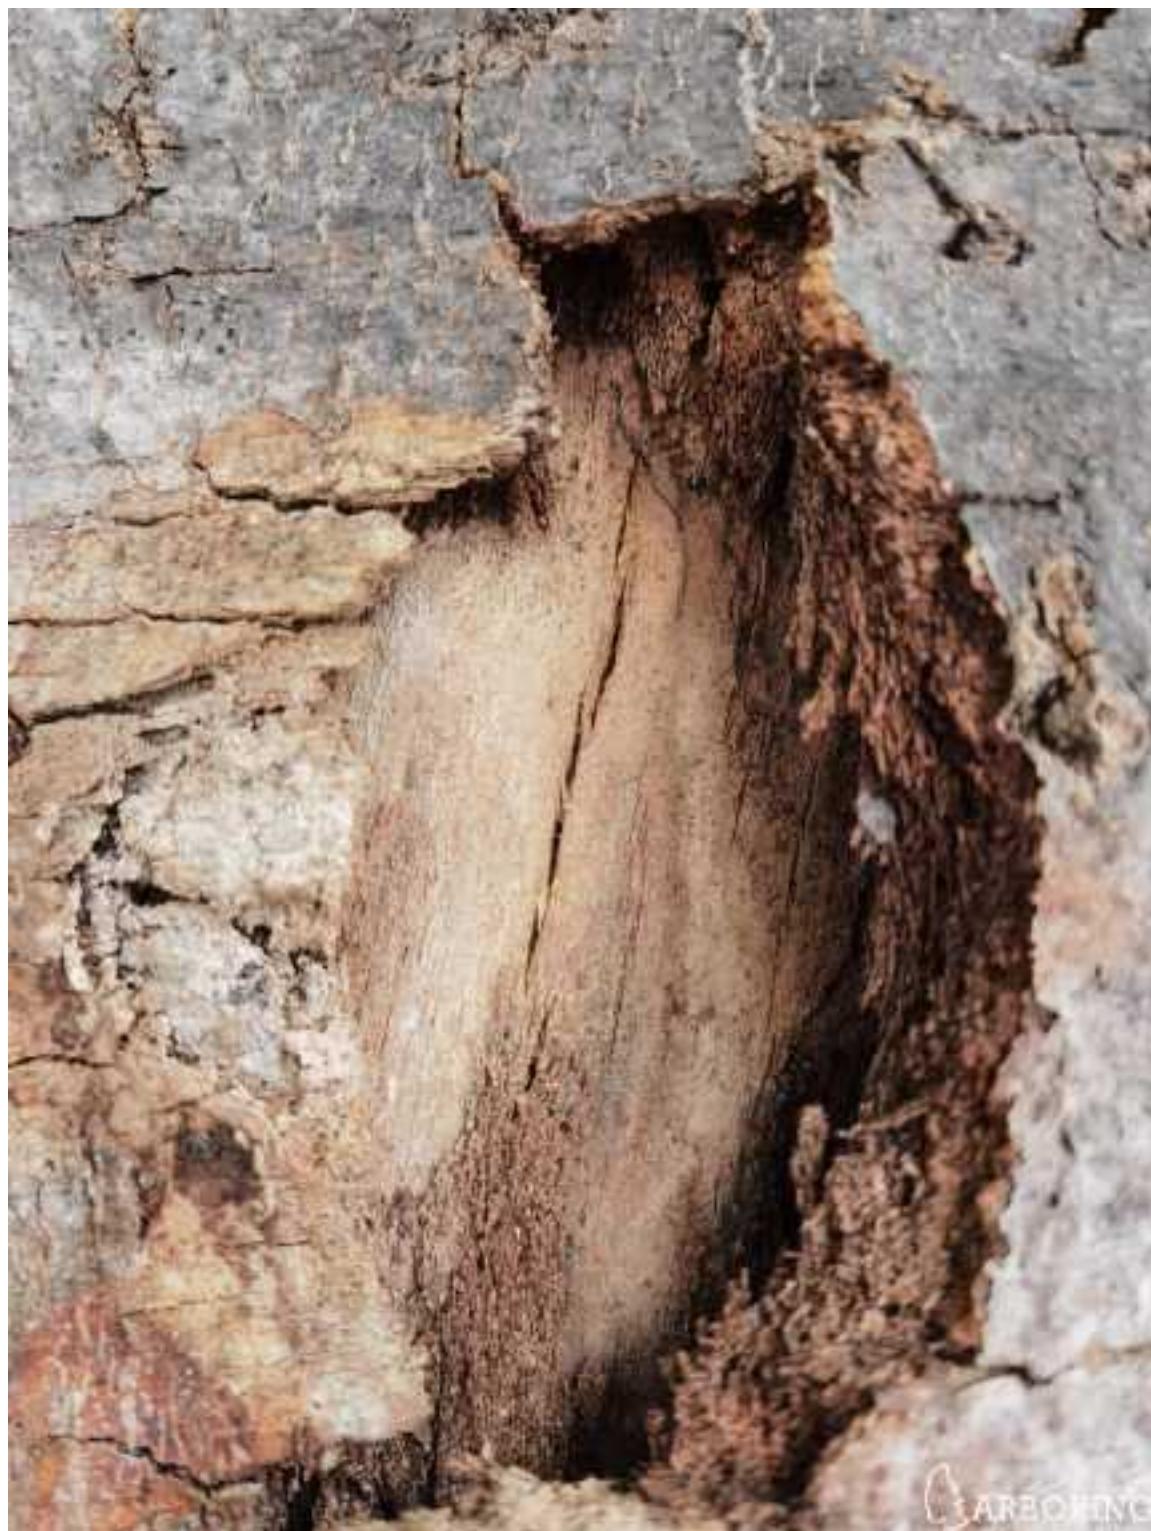
Stablo broj: 2

Oštećenje na kori sa malim puknućem drvnog tkiva

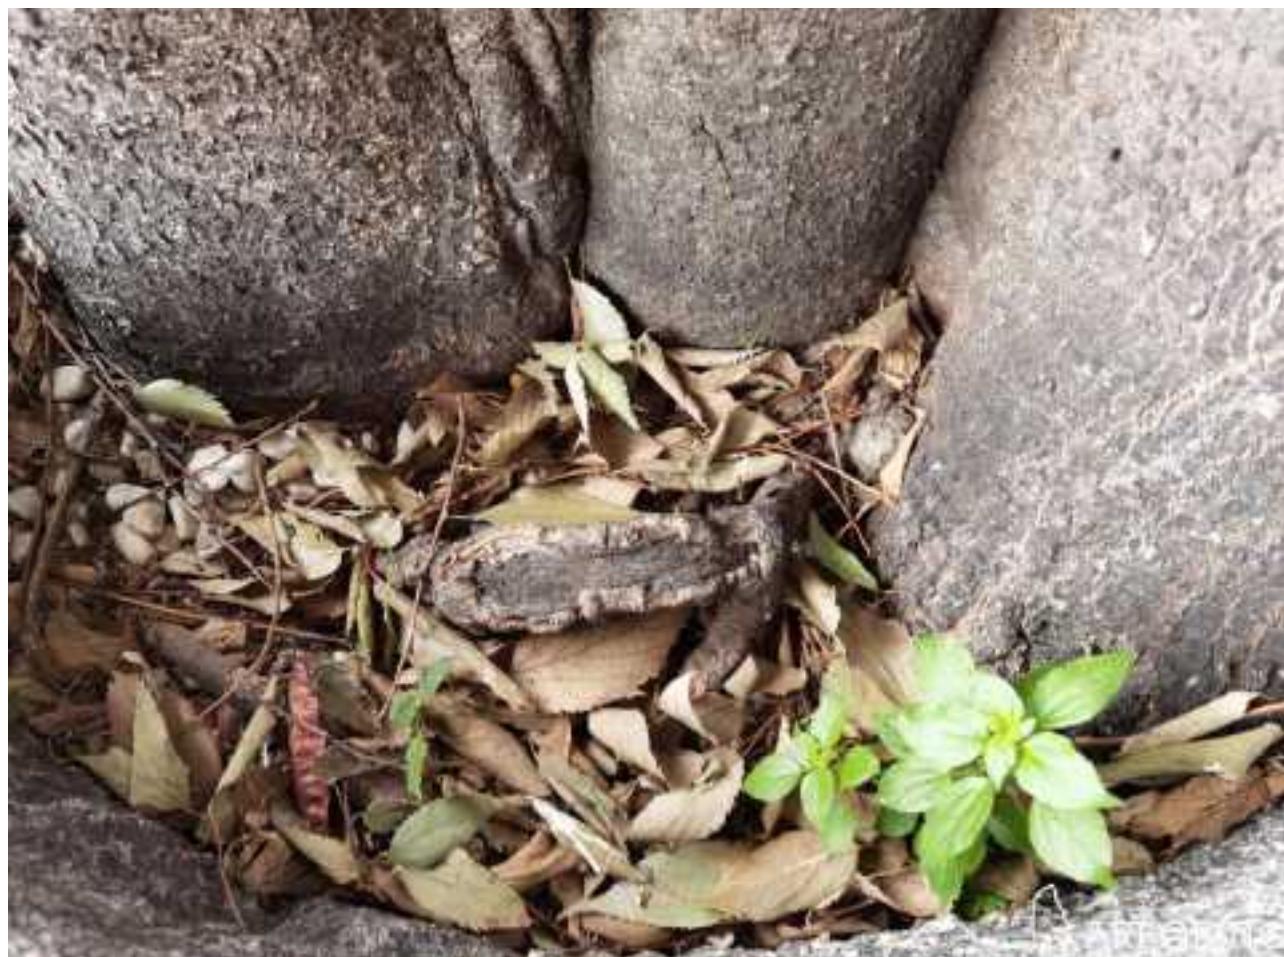
Stablo broj: 2

Oštećenje površinskog korijena

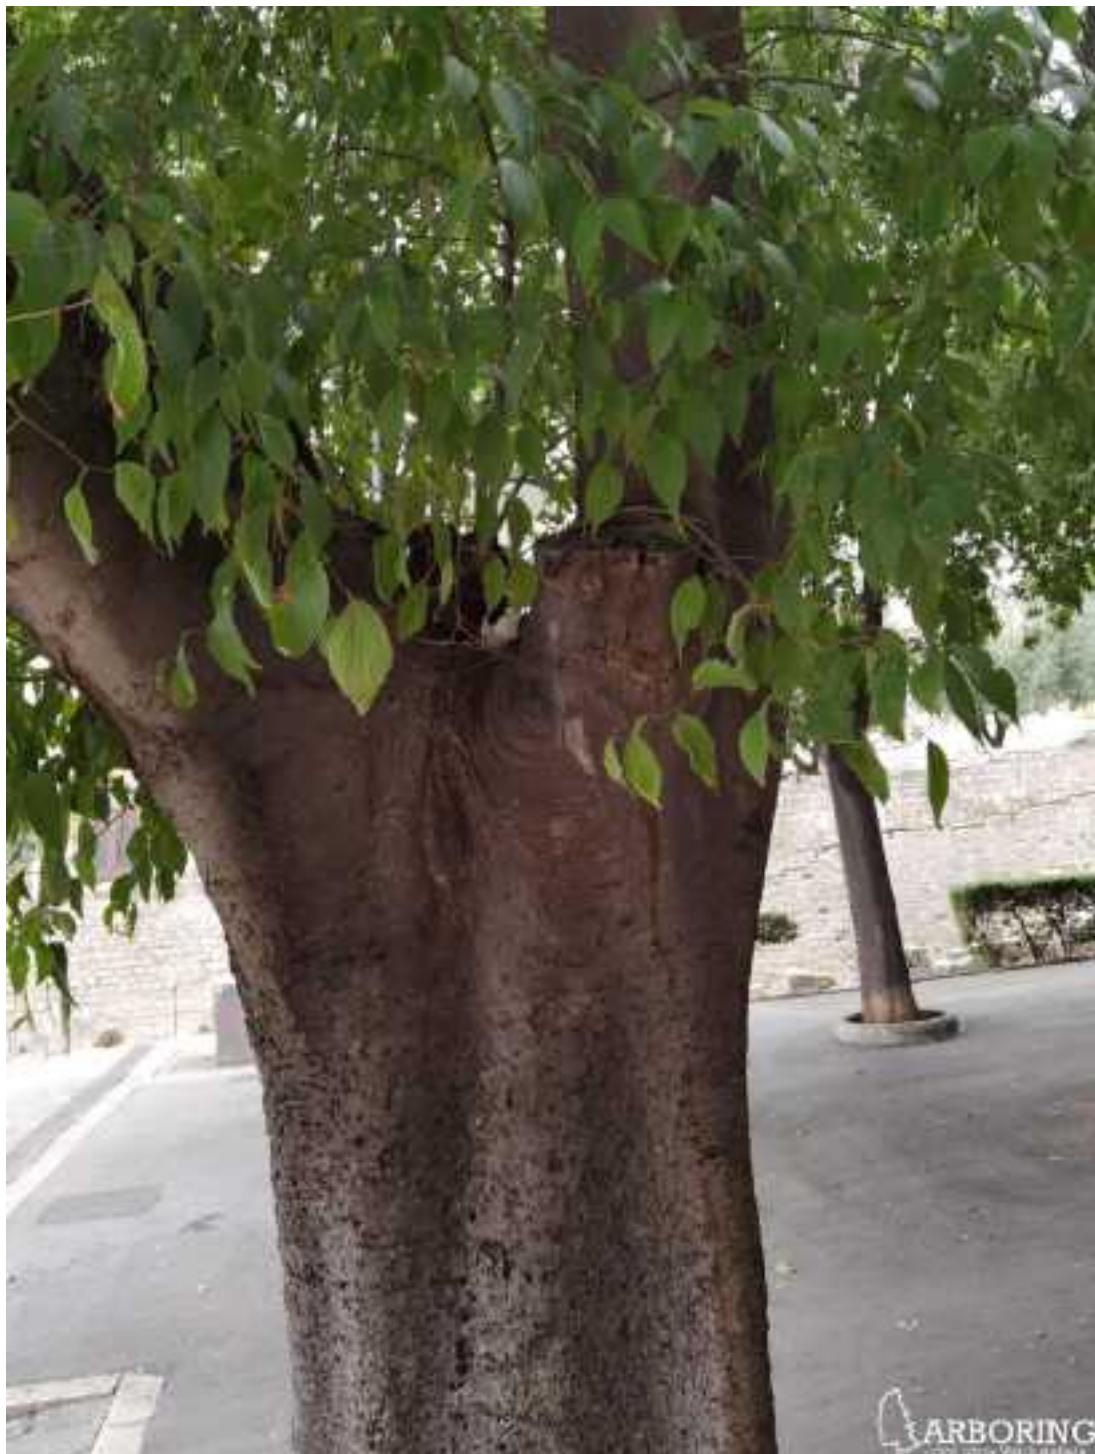
Stablo broj: 2

Trulež kod rašljjanje kodominantnih grana u krošnji

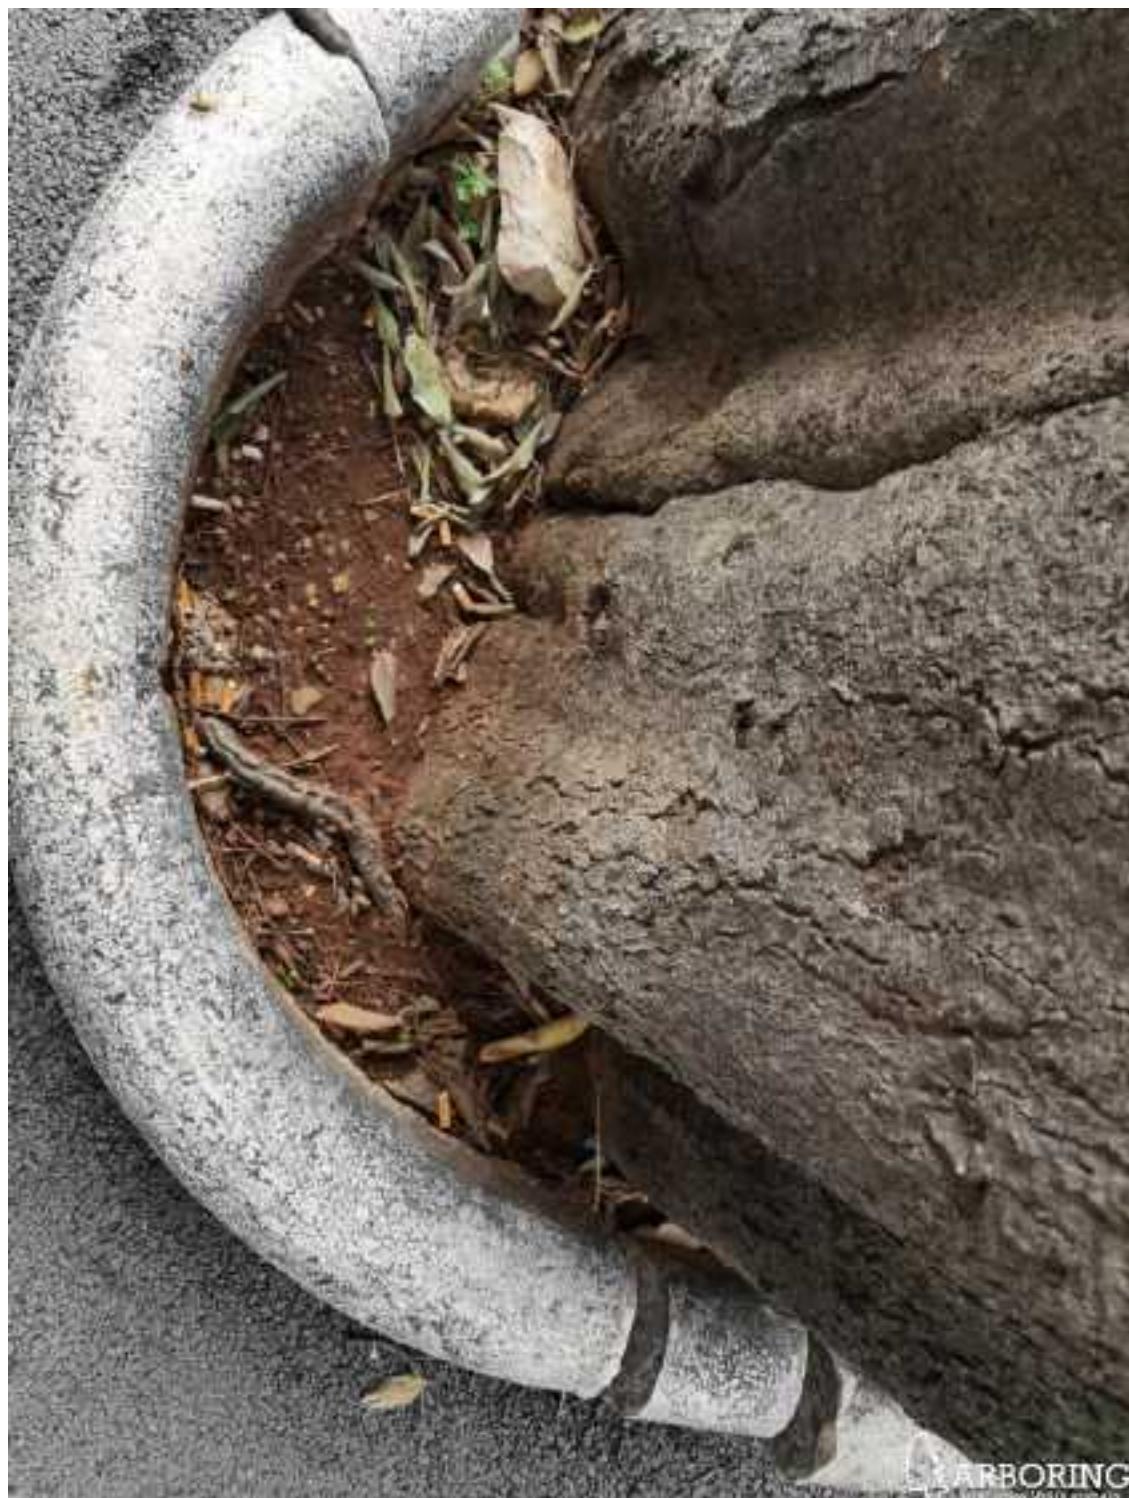
Stablo broj: 3

Oštećeno površinsko korijenje

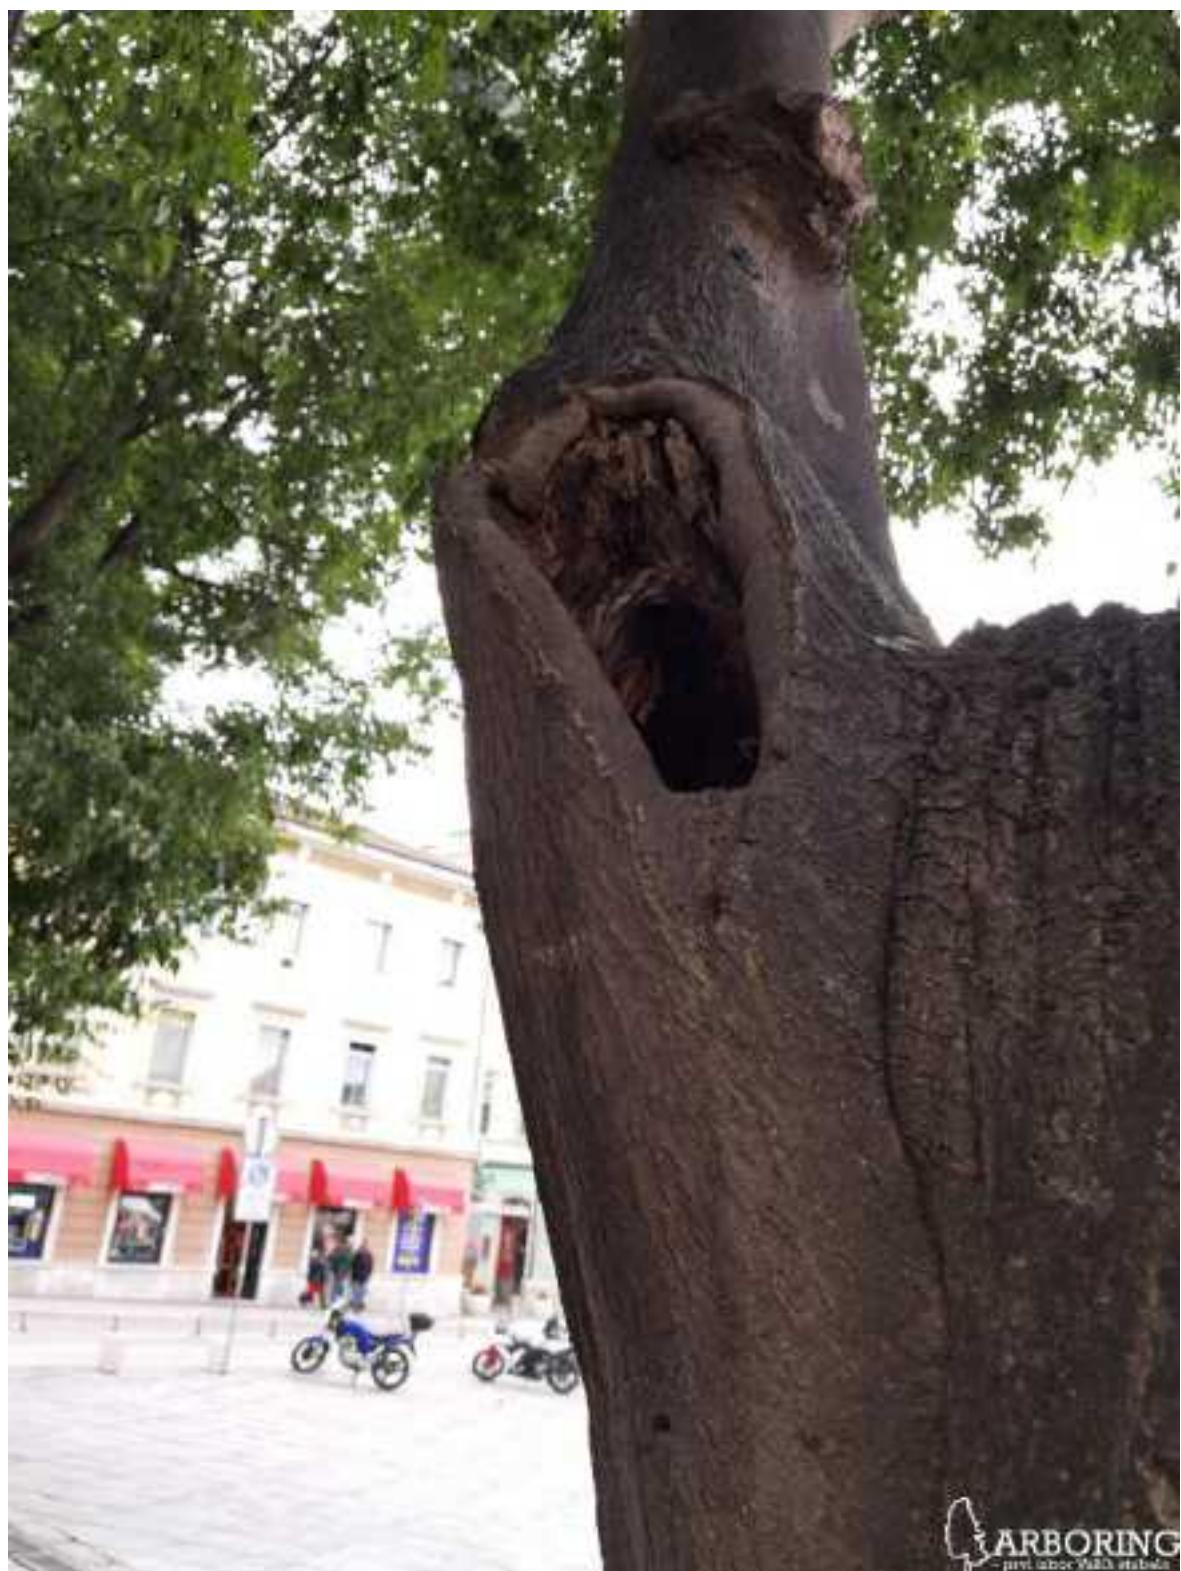
Stablo broj: 3

Duplja sa truleži u bazi krošnje

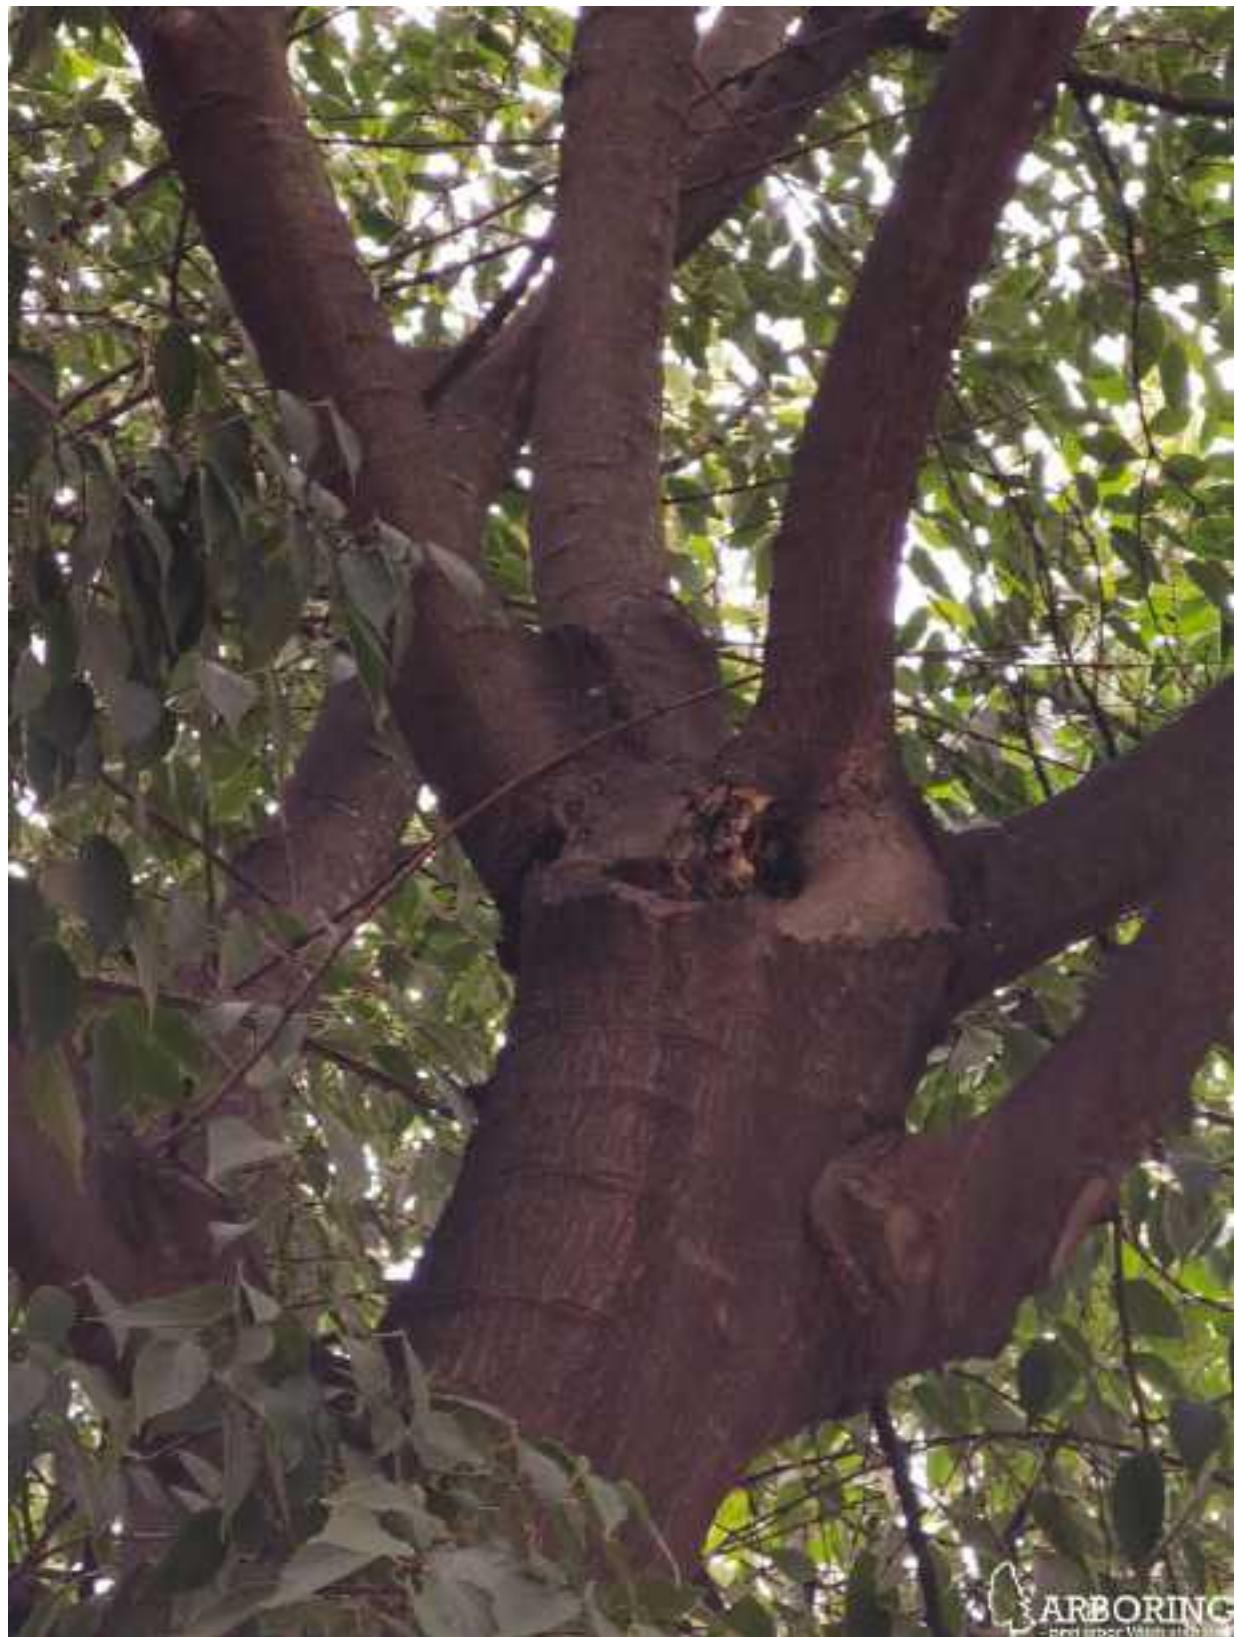
Stablo broj: 7

Mnogostruki reiterati na mjestu ovršavanja sa truleži

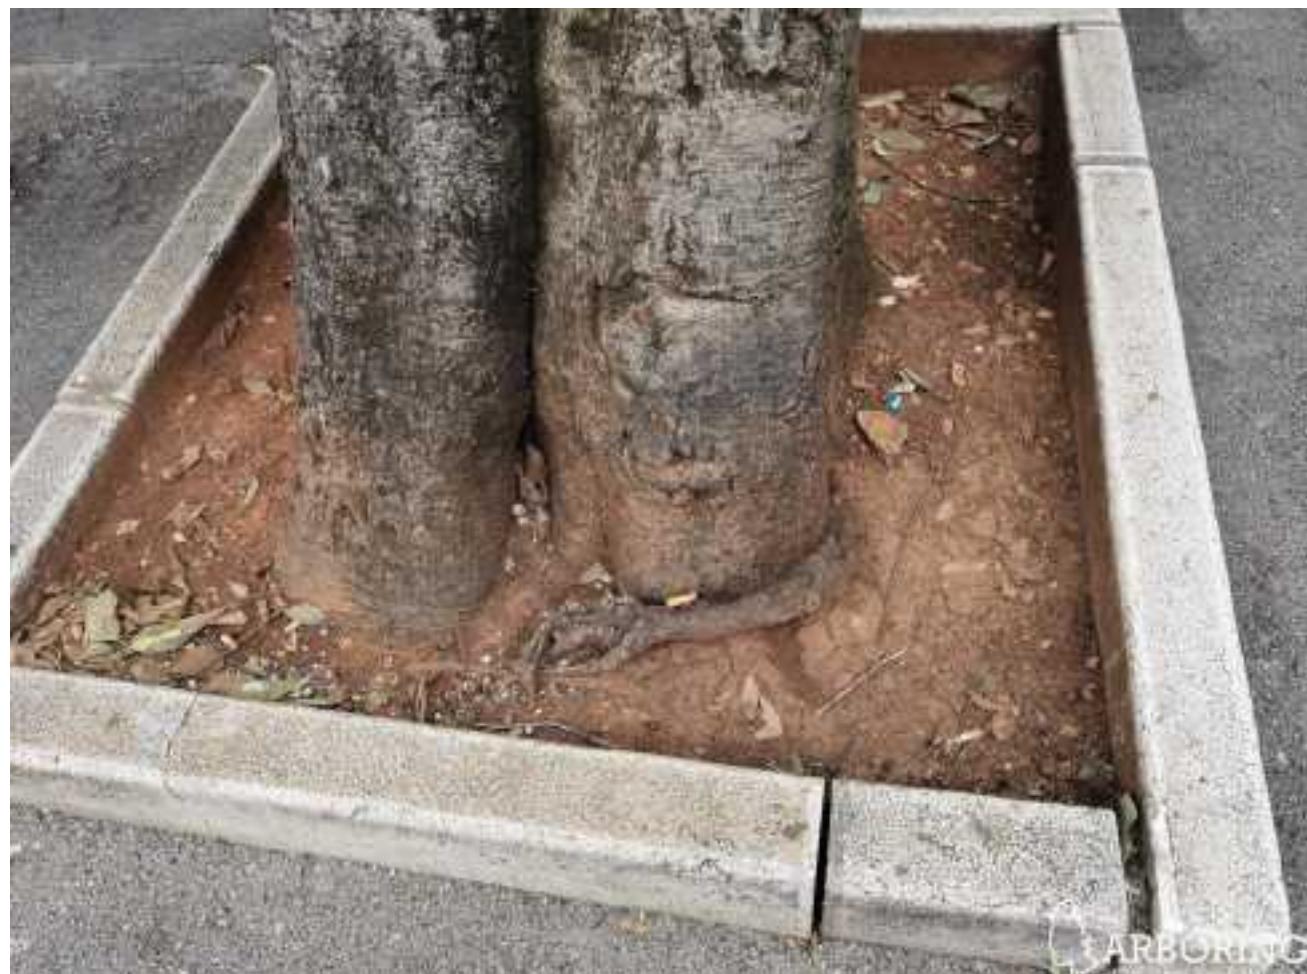
Stablo broj: 14

Oštećeno površinsko daveće korijenje

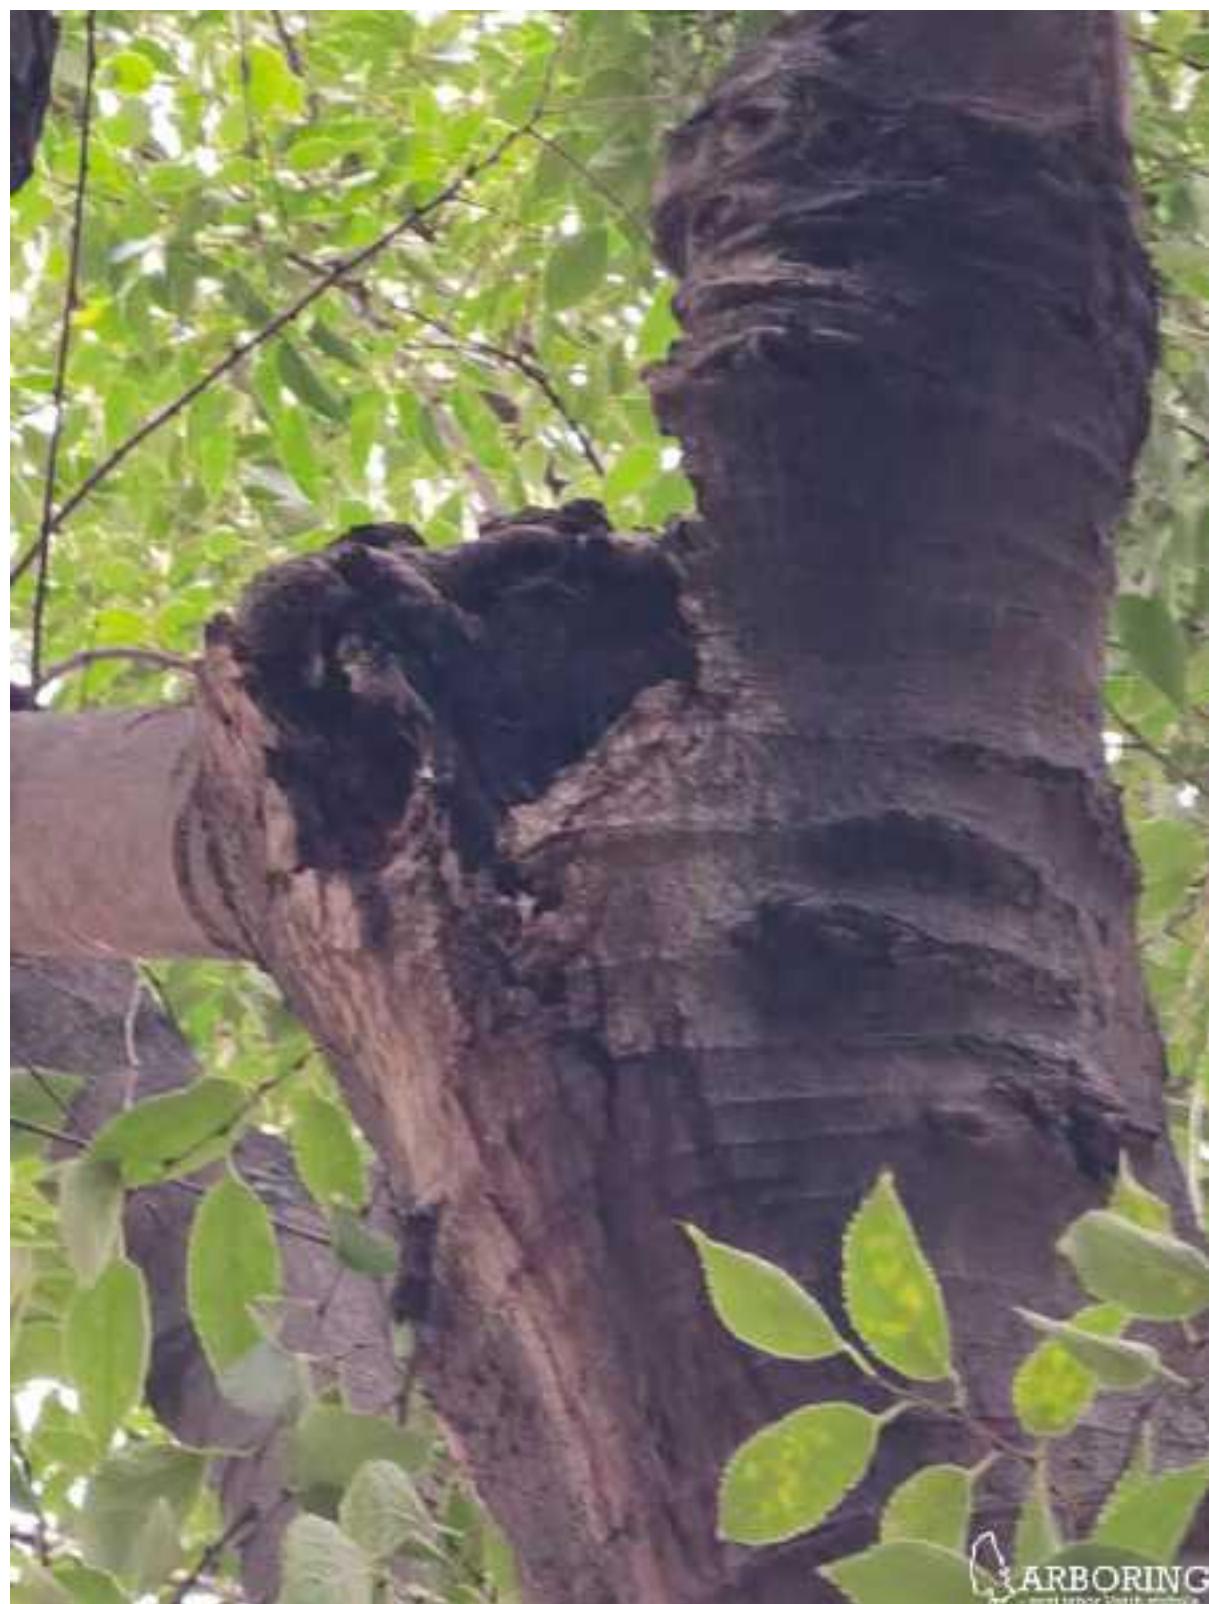
Stablo broj: 14

Mnogostruki reiterati na mjestu ovršavanja sa truleži

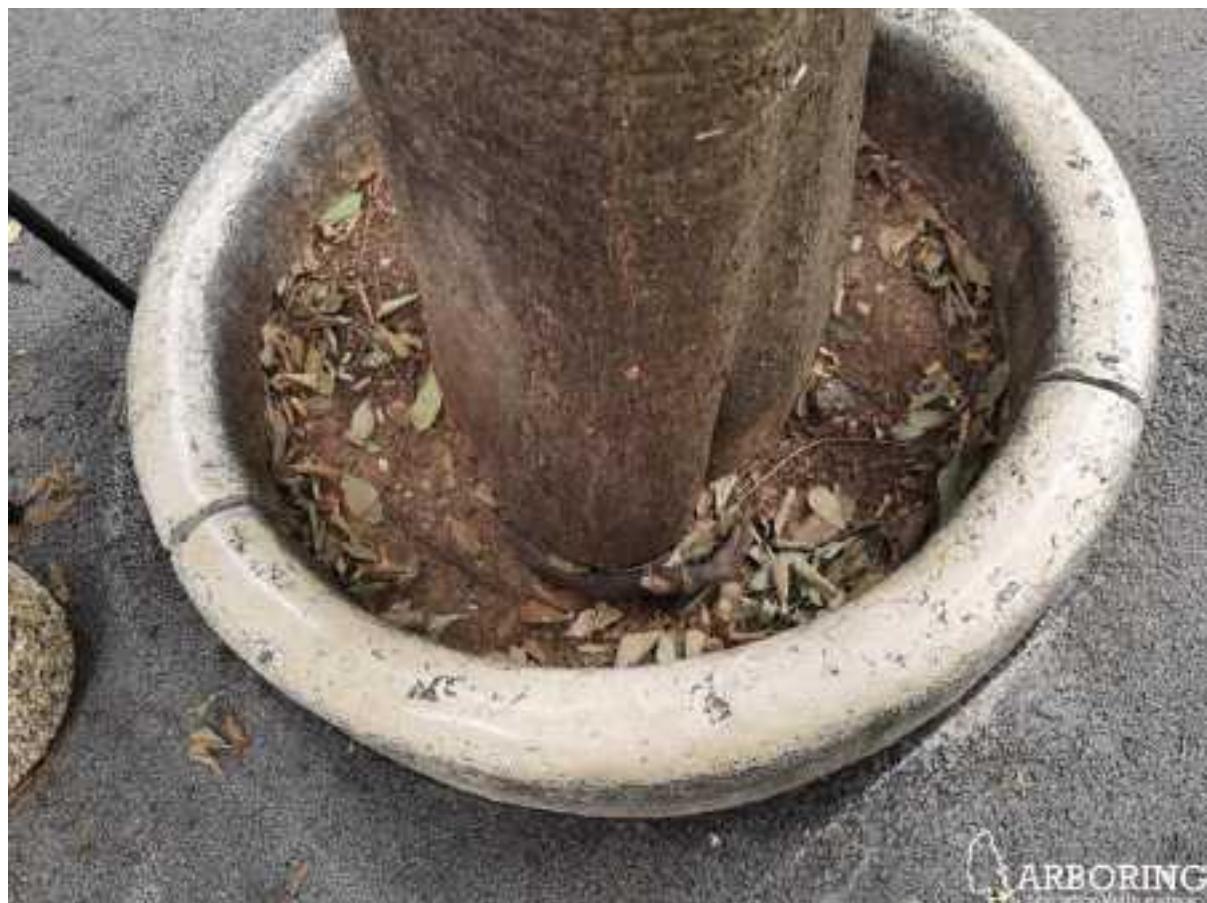
Stablo broj: 15

Oštećeno površinsko daveće korijenje

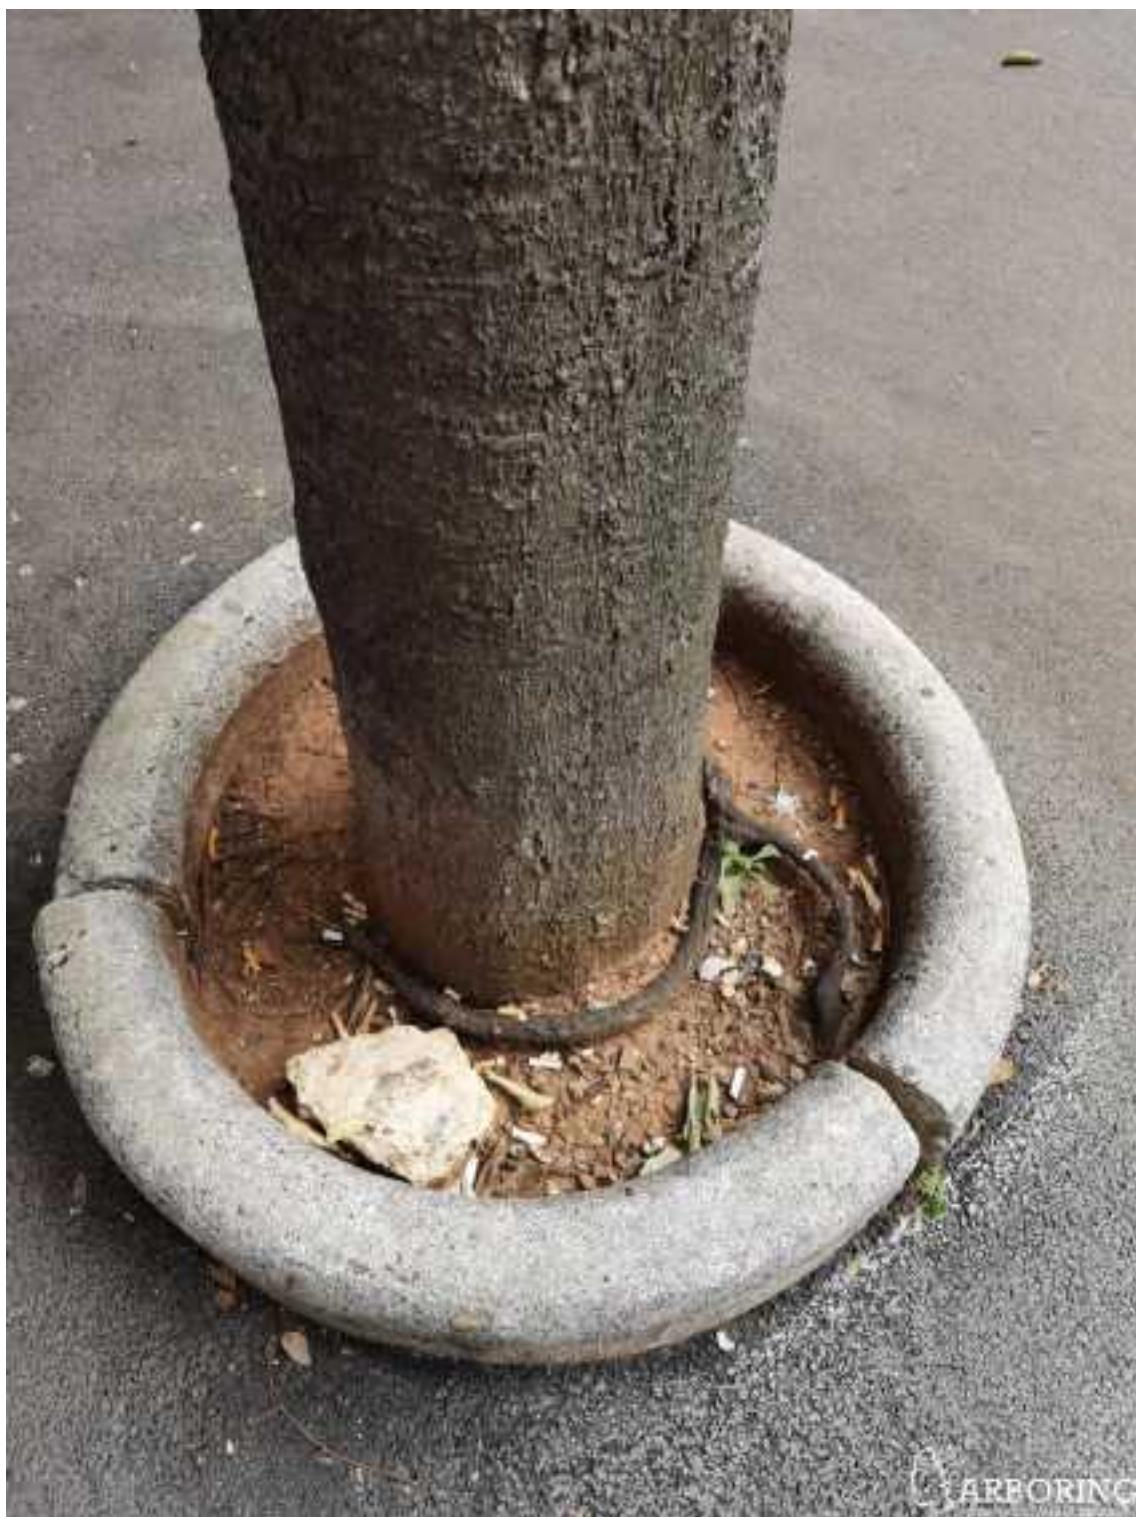
Stablo broj: 16

Oštećeno površinsko daveće korijenje

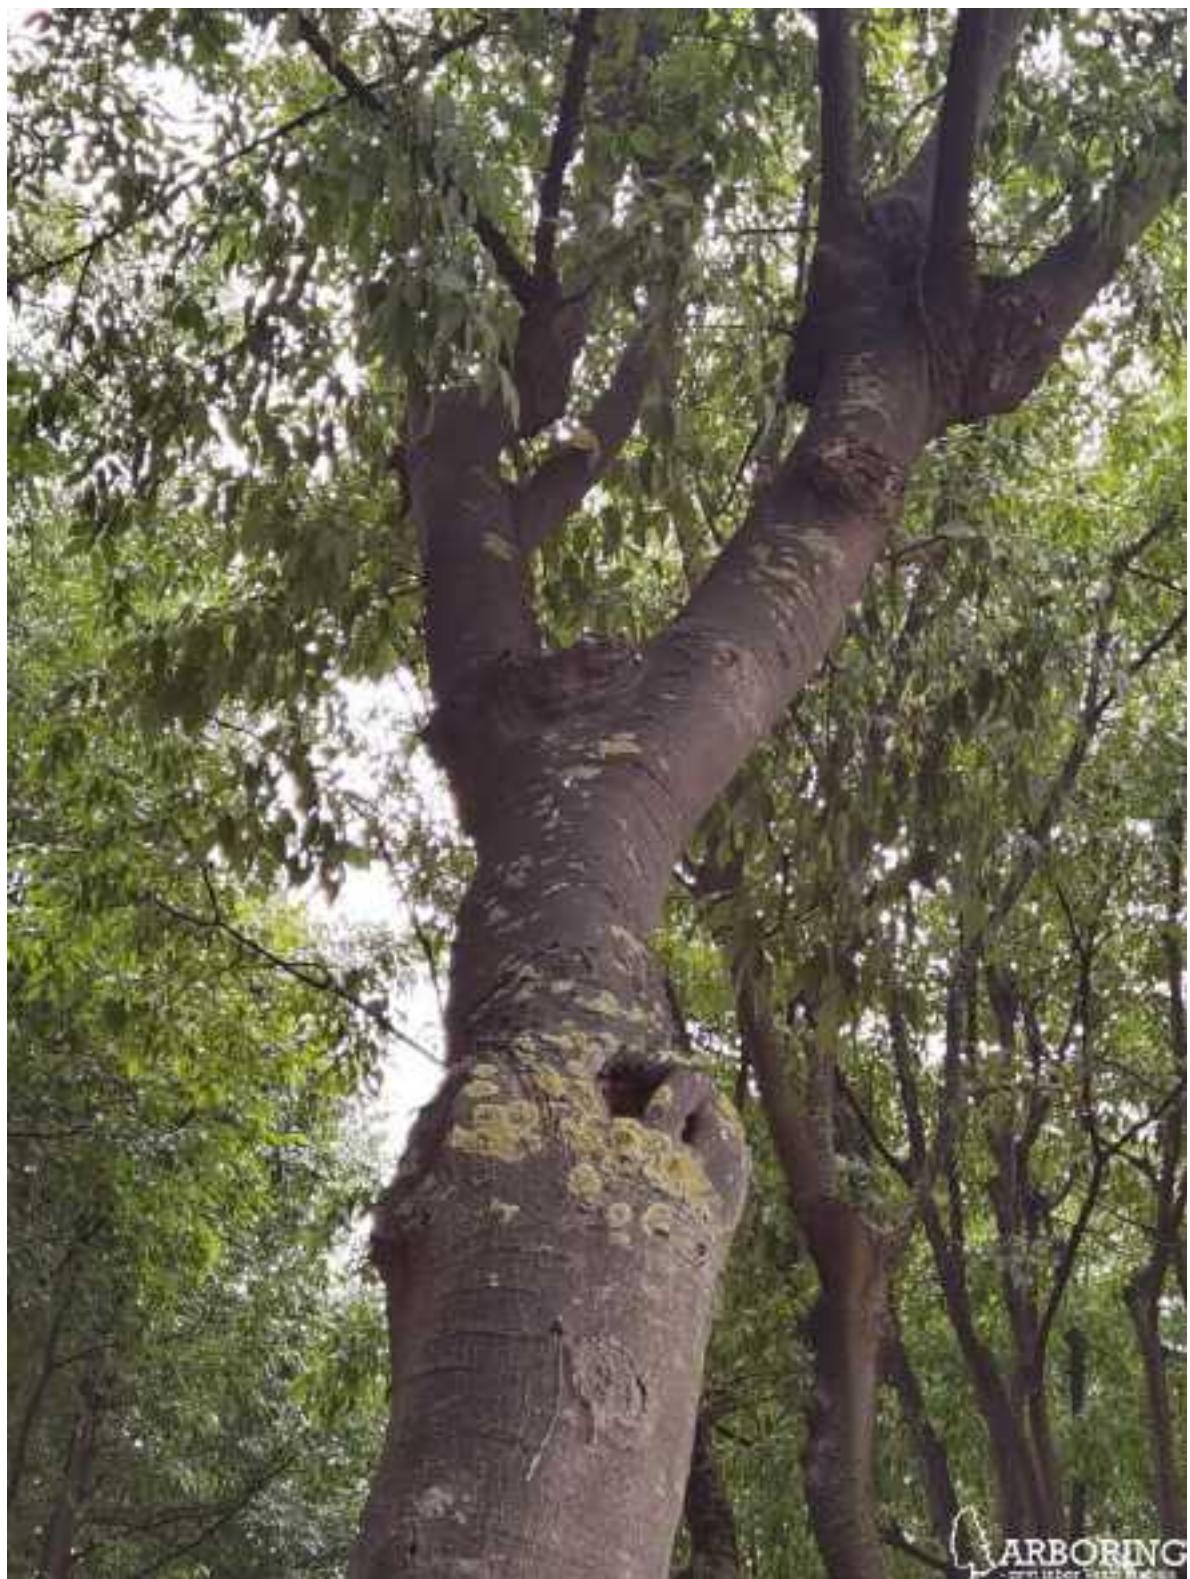
Stablo broj: 16

Duplja sa truleži na mjestu ovršavanja

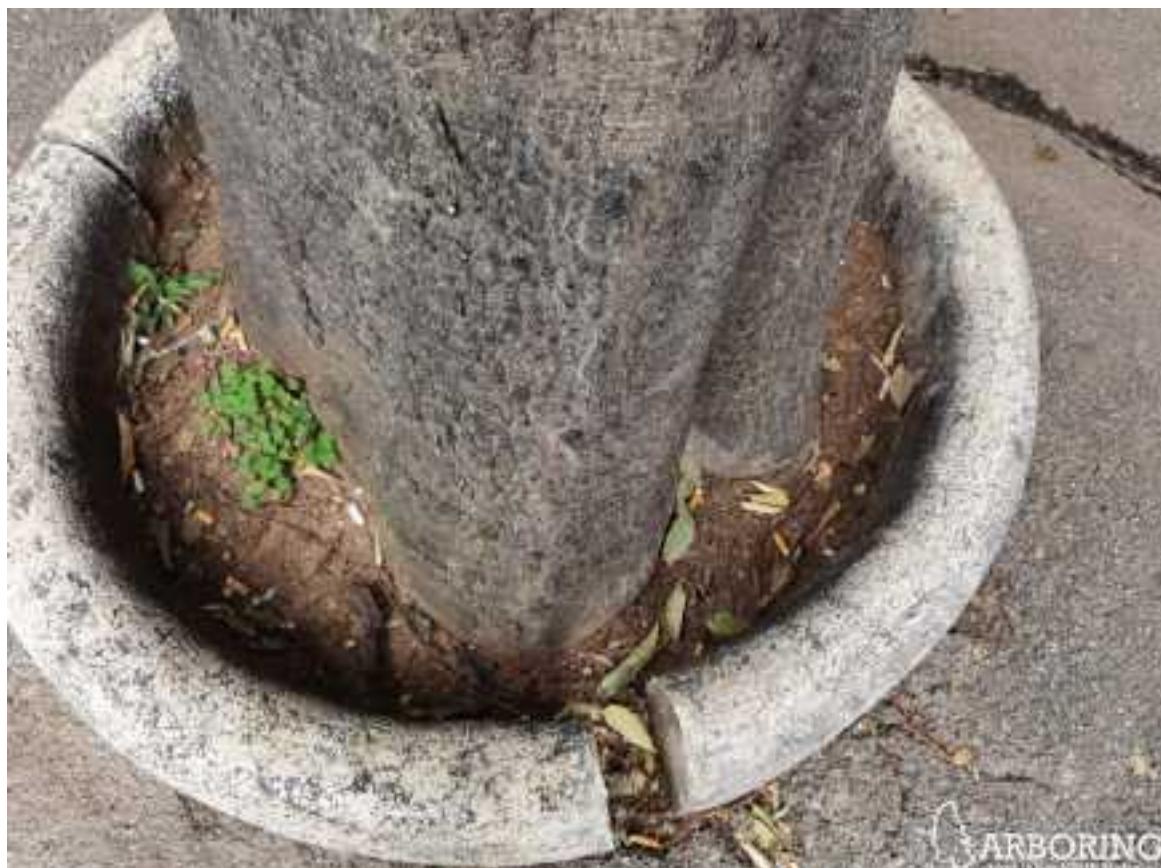
Stablo broj: 18

Oštećeno površinsko korijenje

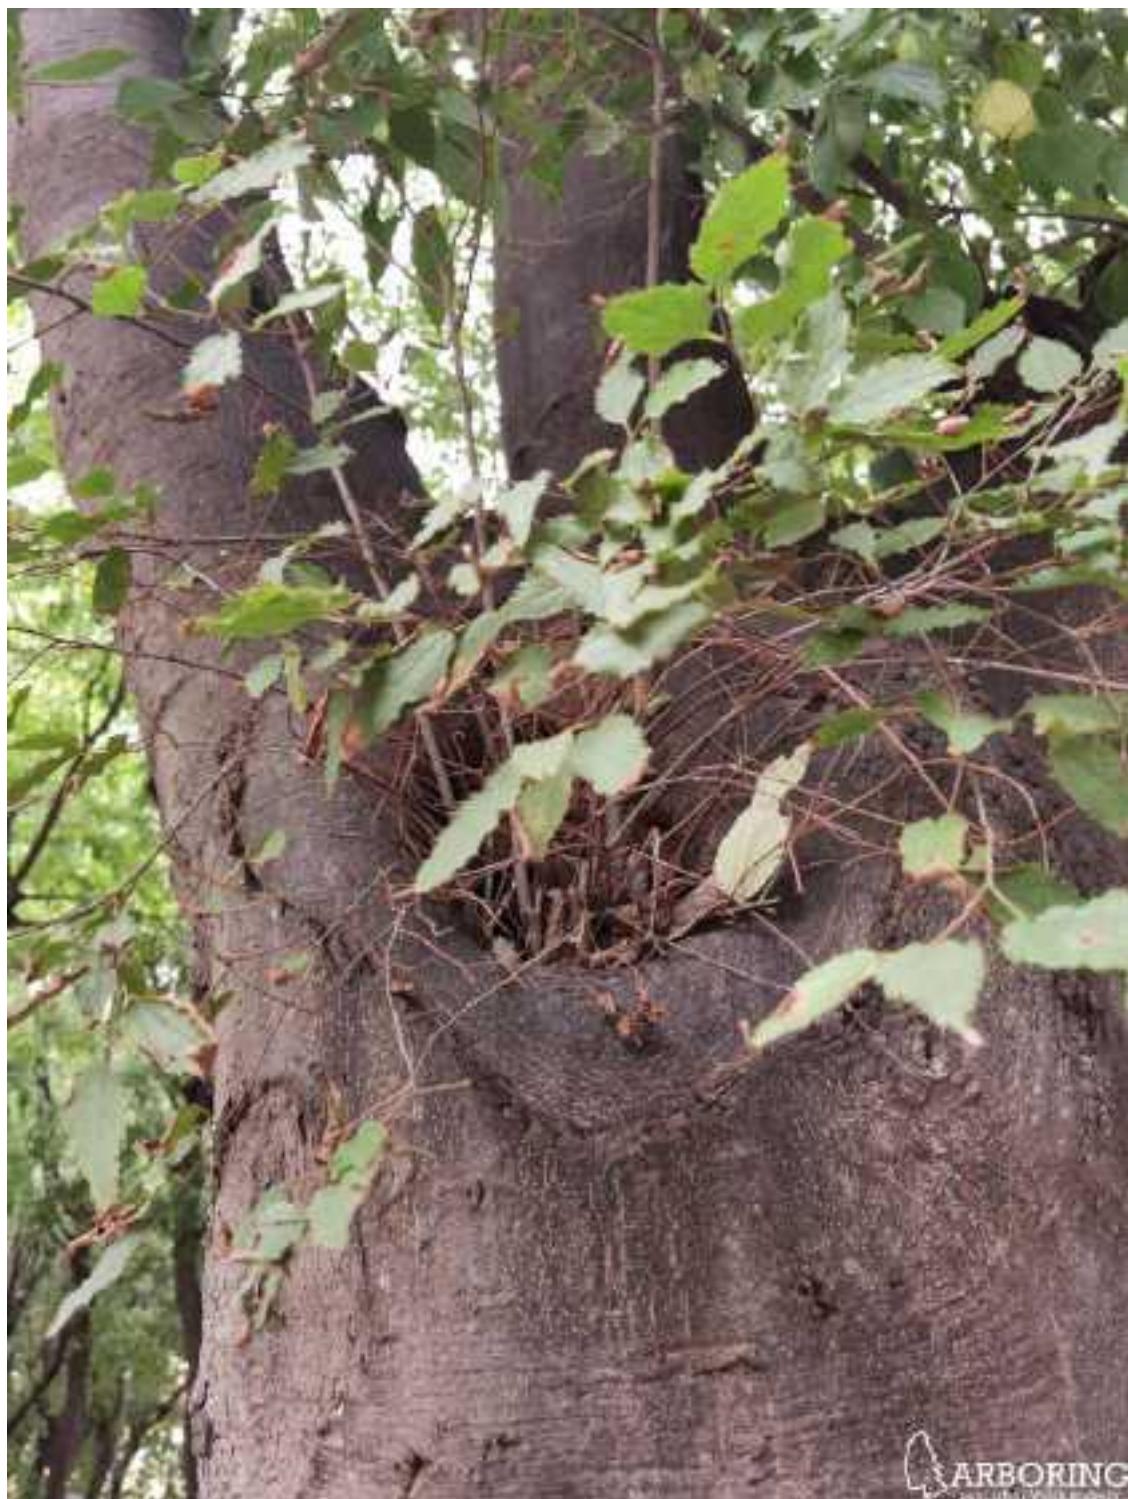
Stablo broj: 18

Rast mladih izbojaka iz duplje sa truleži na mjestu ovršavanja stabla

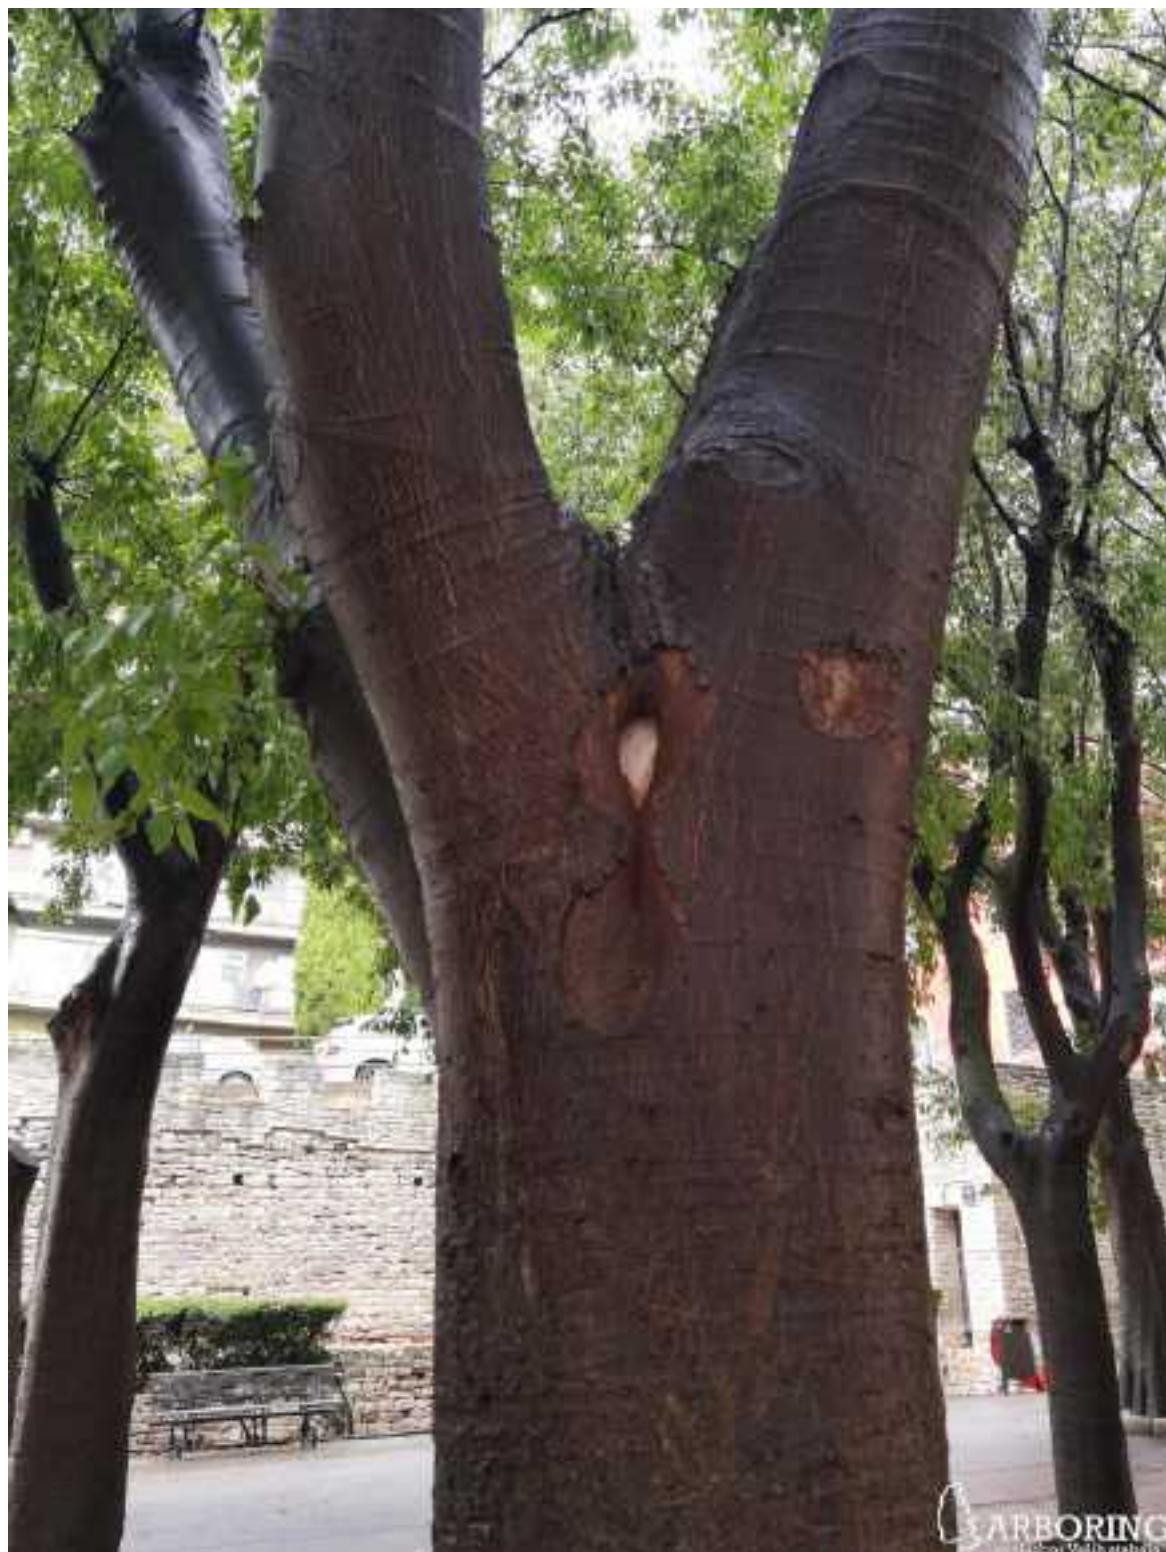
Stablo broj: 22

Mehanička oštećenja u rašljaju na bazi krošnje
