# Specijalističko izvješće o reinventarizaciji stabala koprivića (*Celtis australis* L.)

k.č. 5421/1 k.o. Pula, trg Giardini

Specijalističko izvješće o reinventarizaciji stabala  
koprivića (*Celtis australis* L.)

DG- 0036/2021

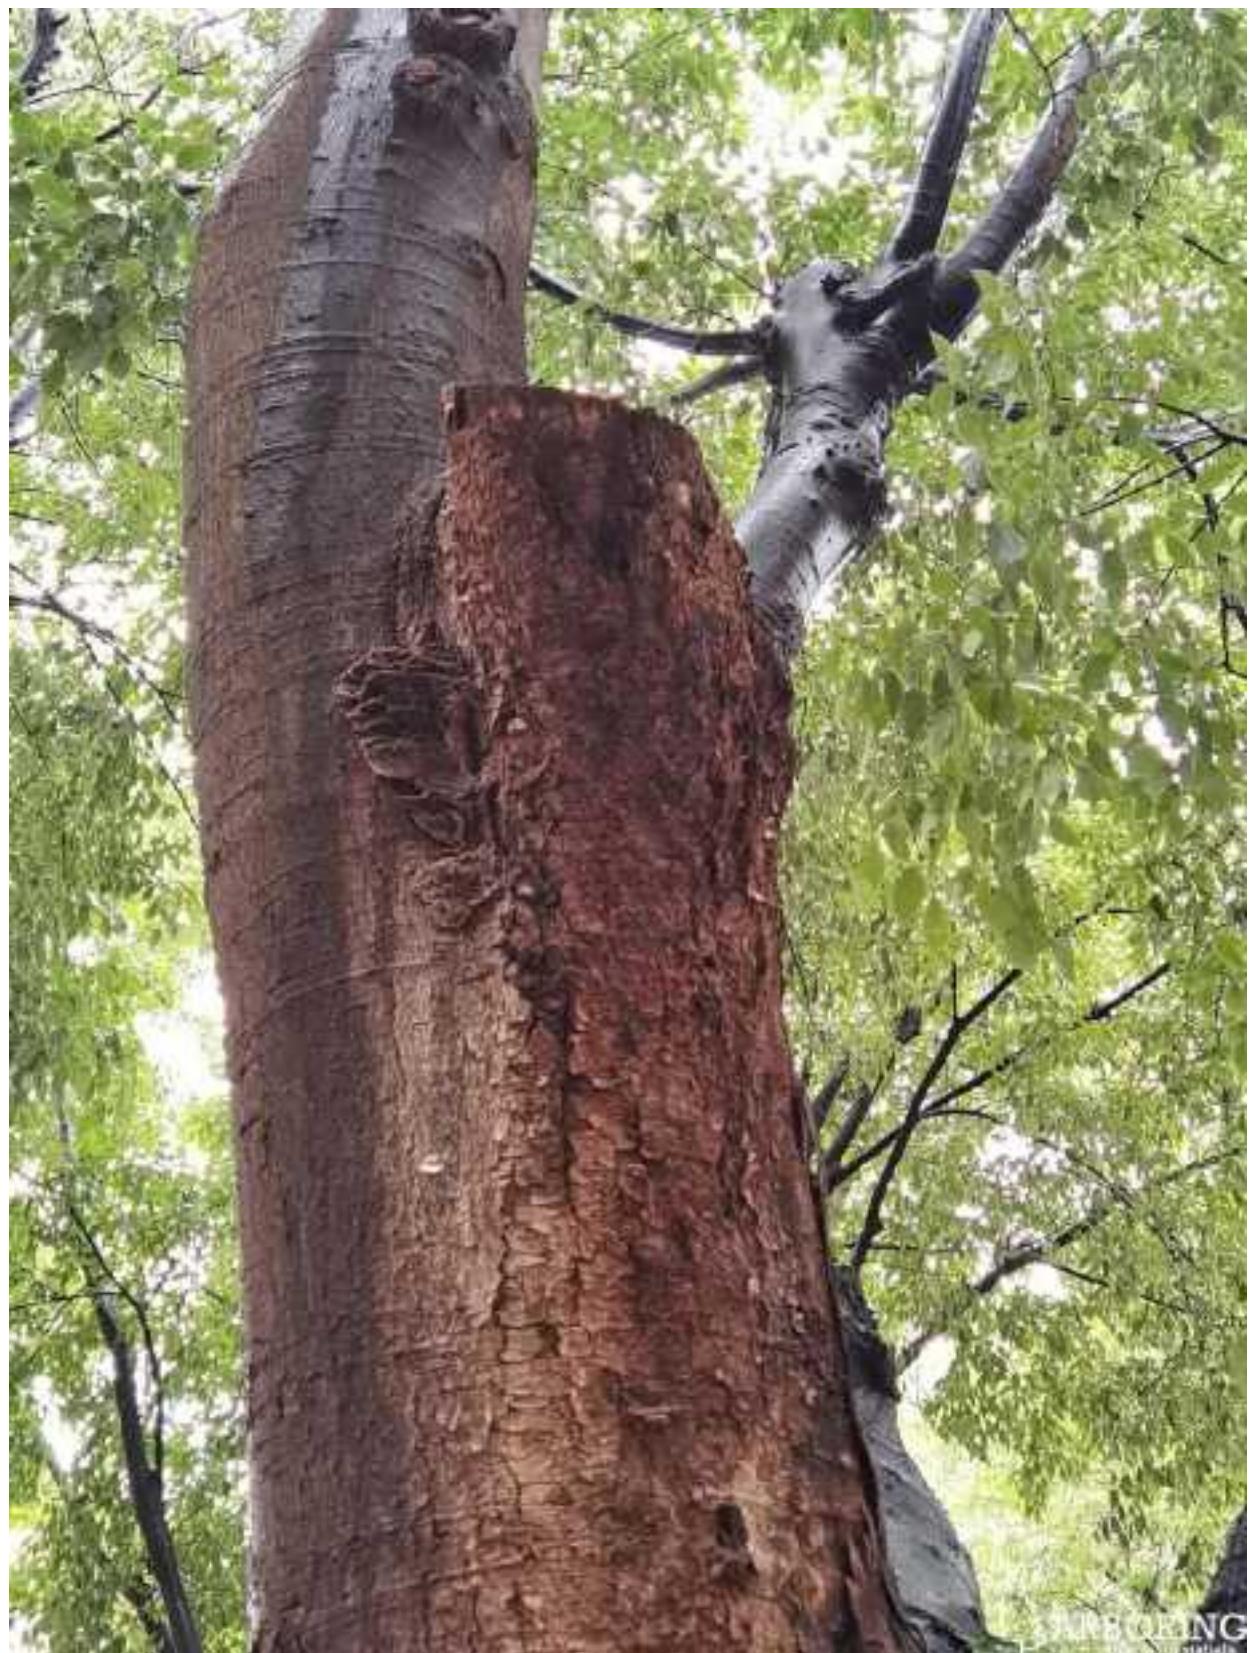
Stablo broj: 22

Trulež na mjestu ovršavanja

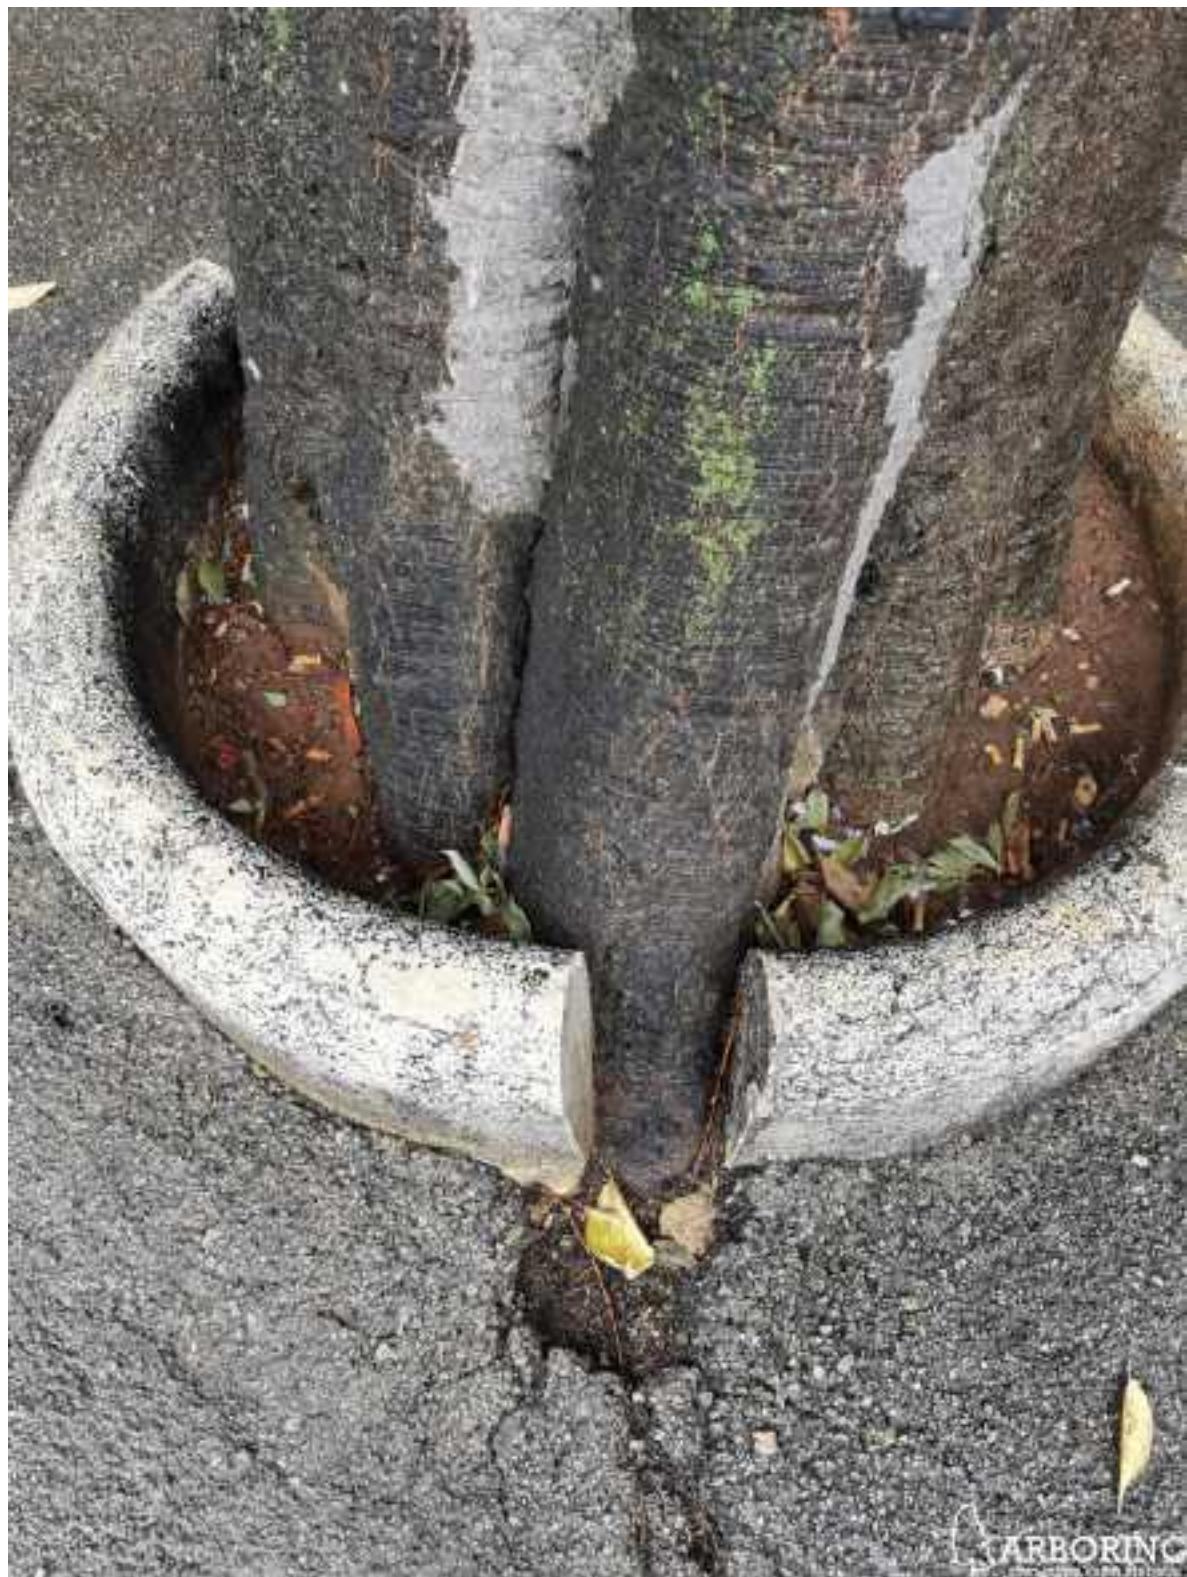
Stablo broj: 24

Oštećenje korijena odbojnikom

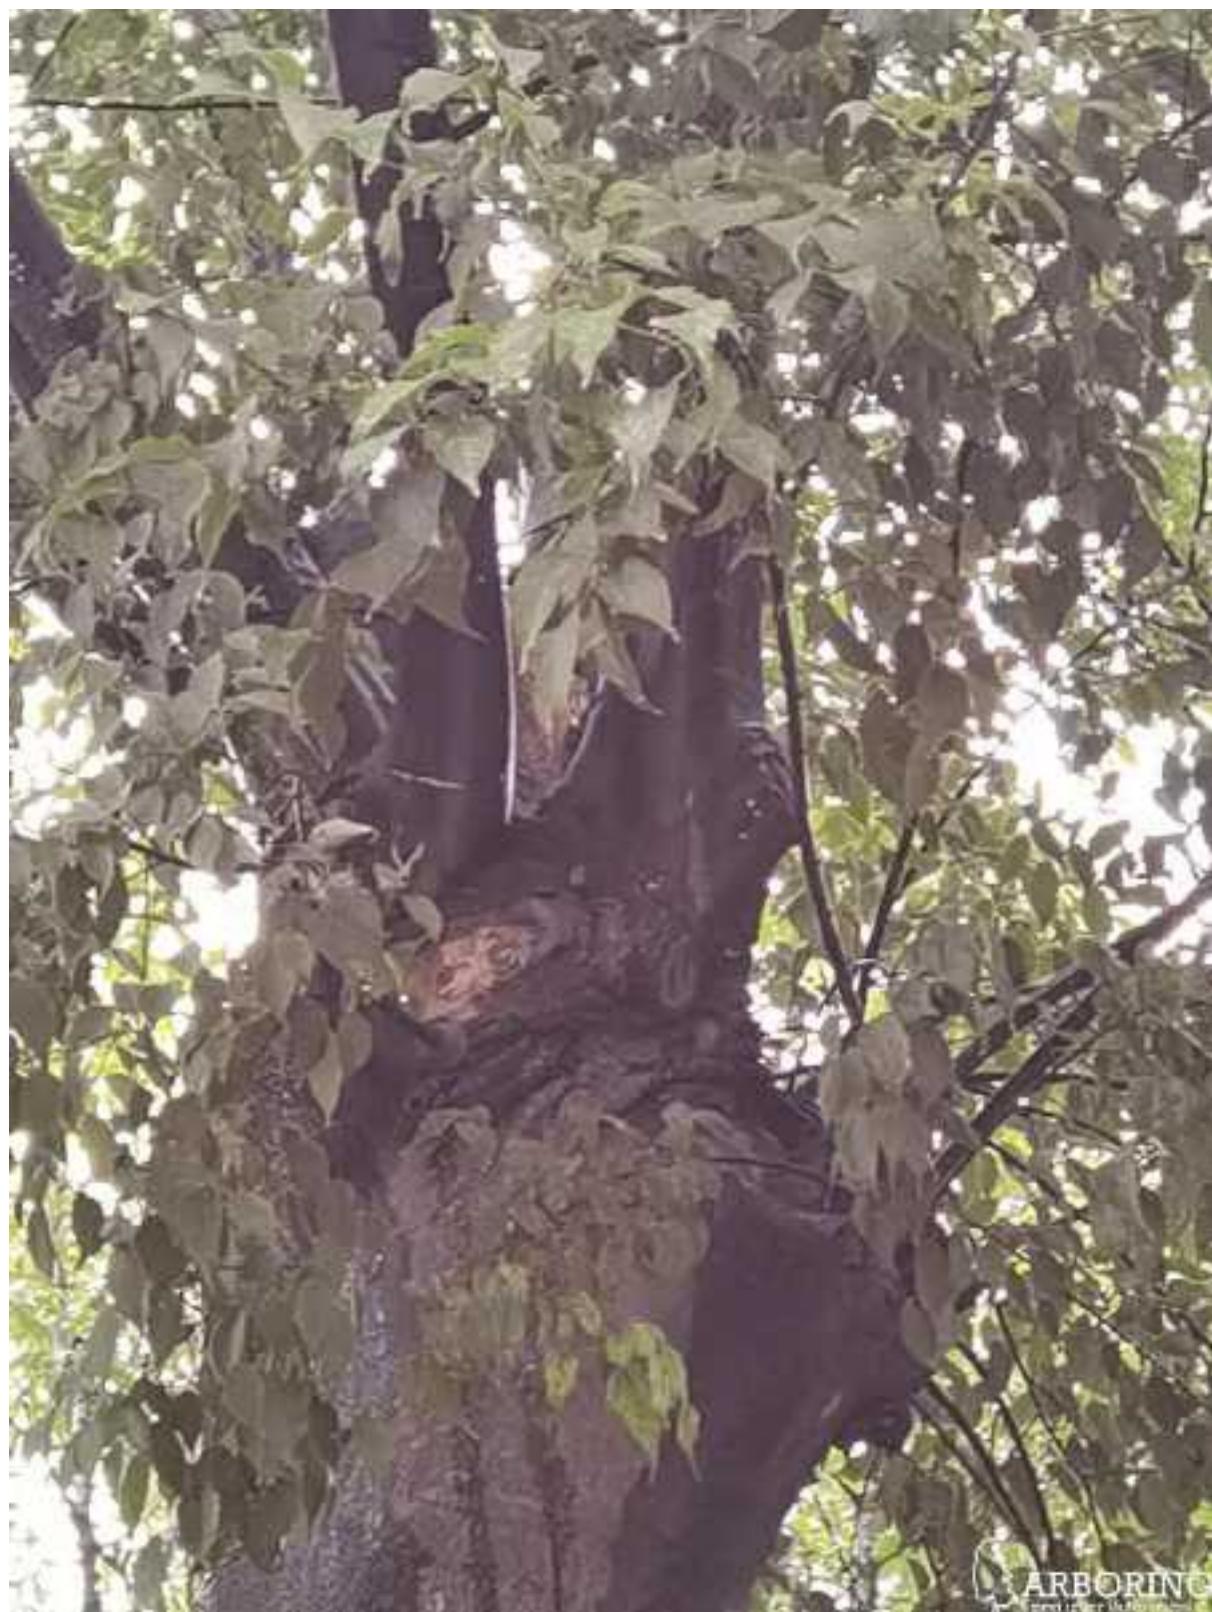
Stablo broj: 24

Mnogostruki reiterati iz spavajućih pupova na mjestima ovršavanja

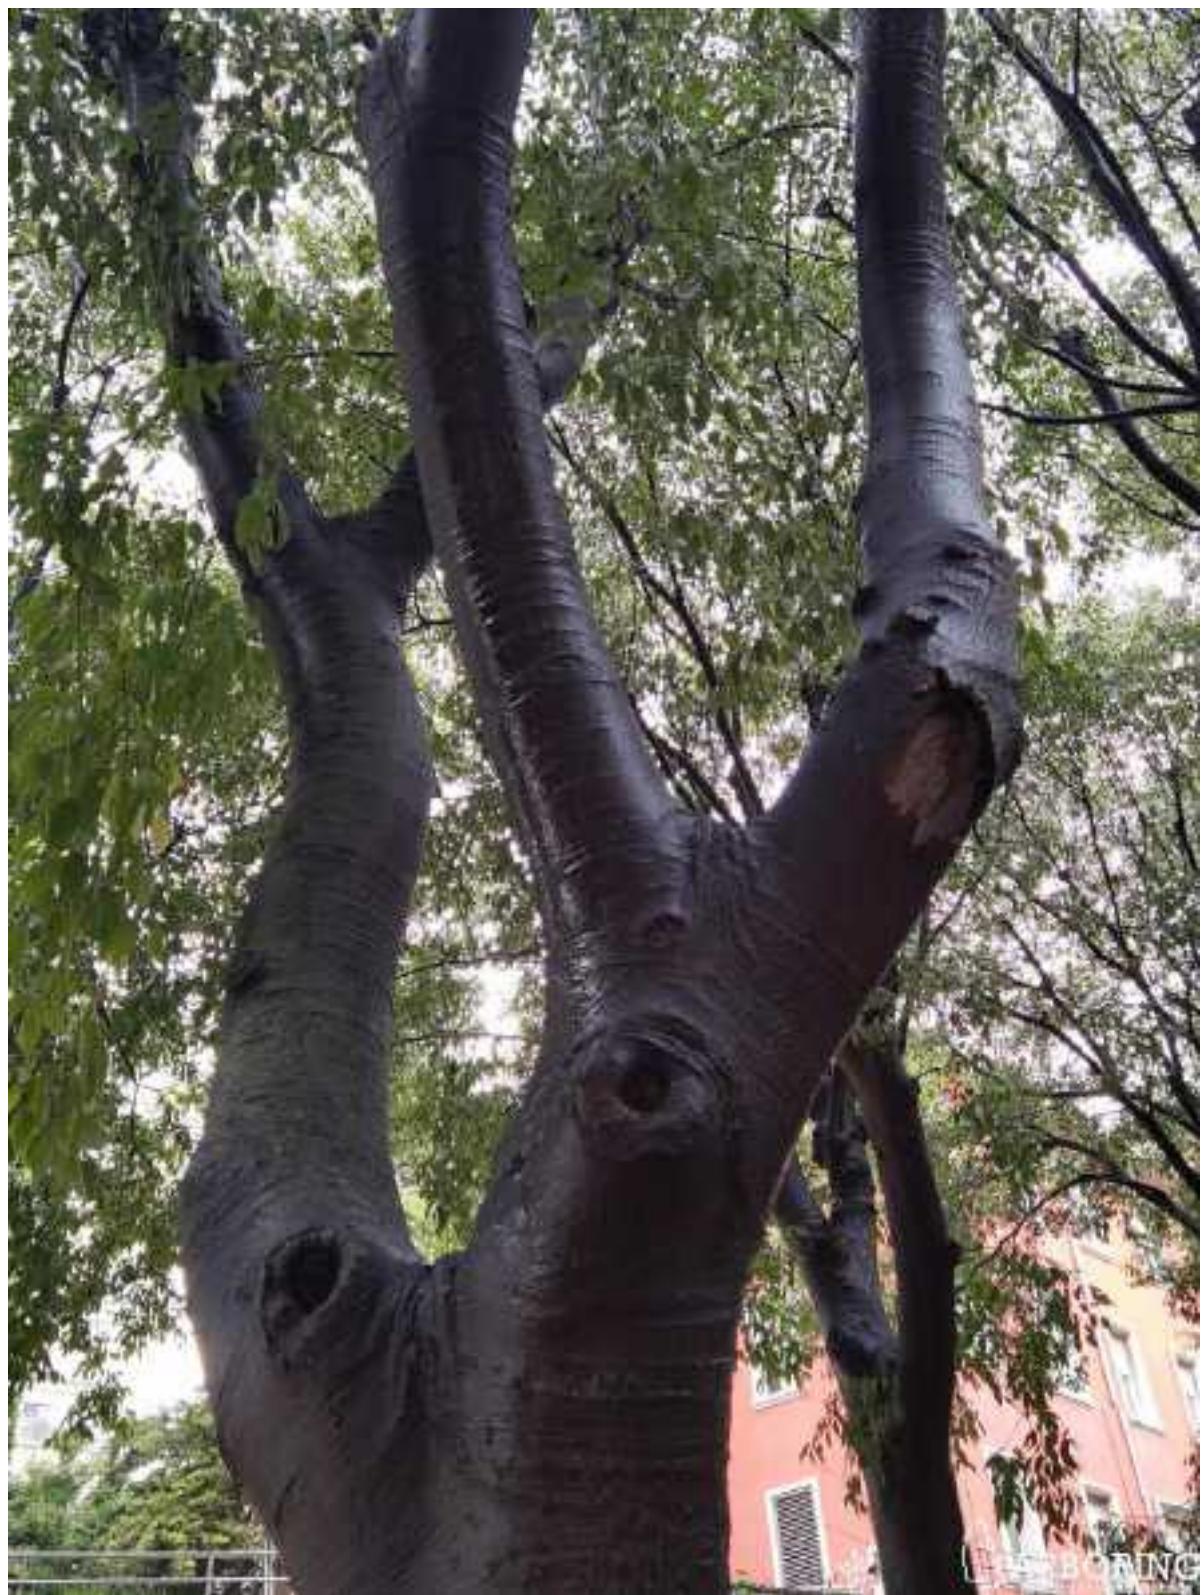
Stablo broj: 27

Duplje i mehaničko oštećenje grana u krošnji

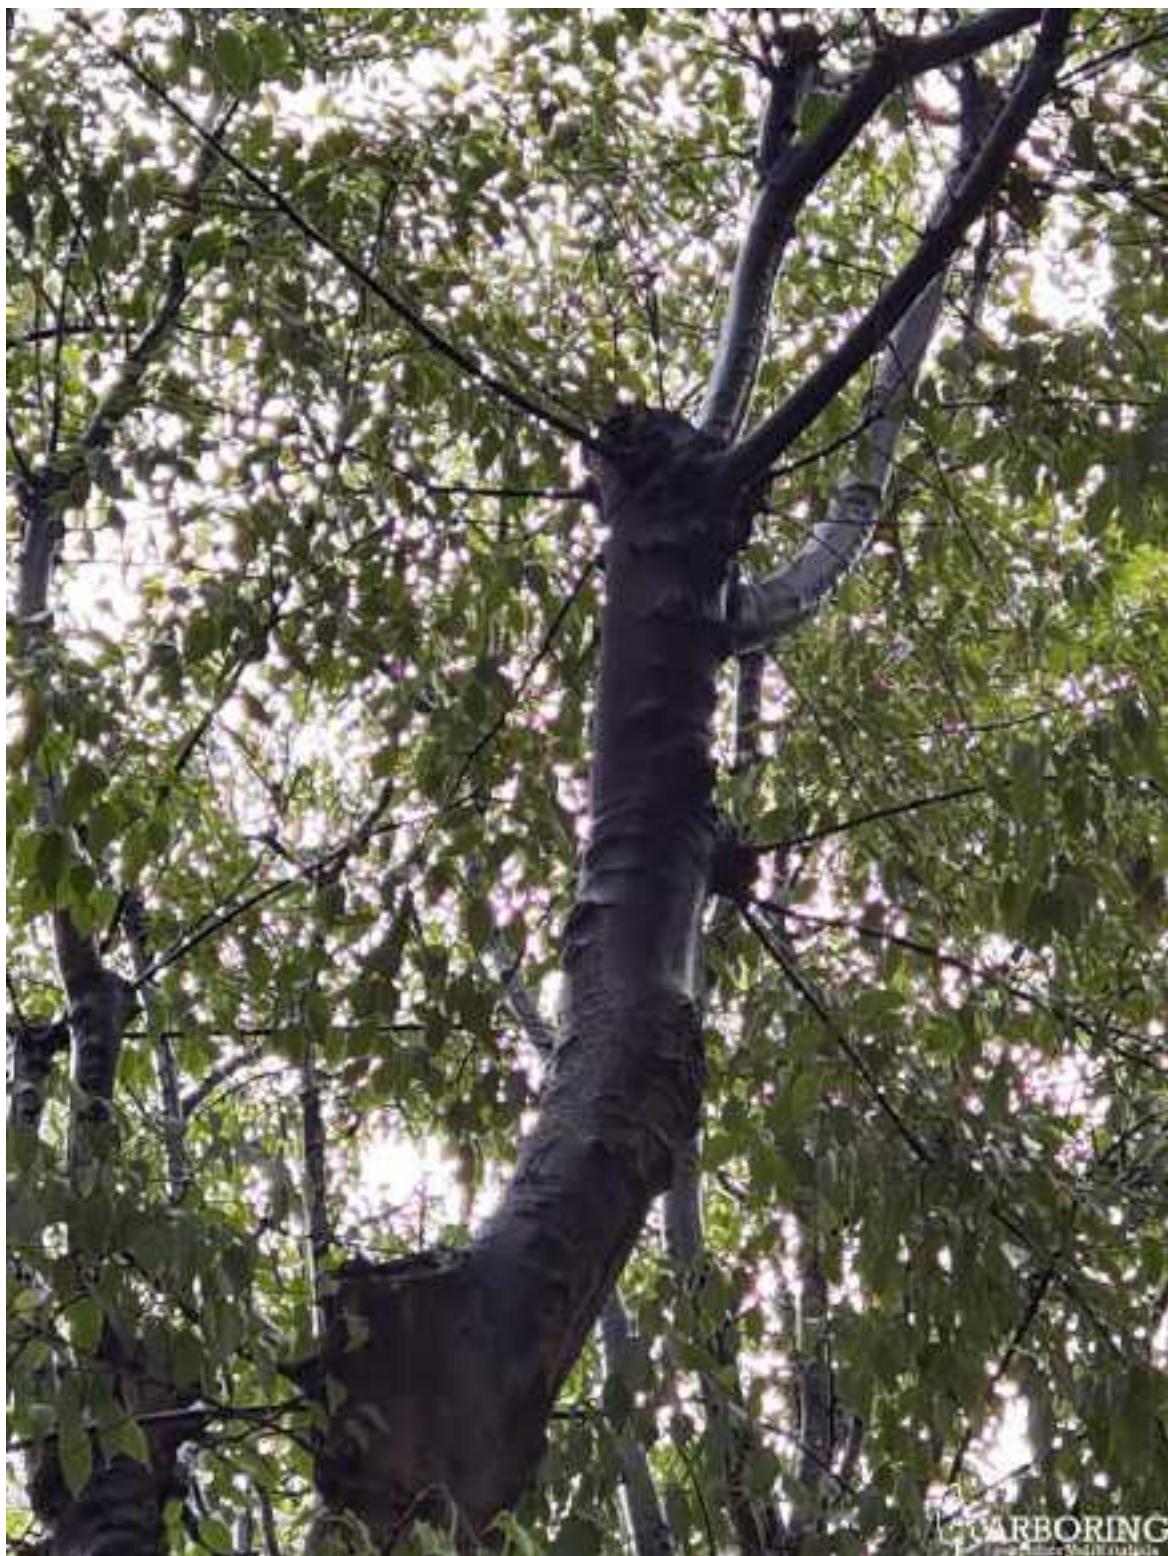
Stablo broj: 27

Duplje sa truleži na mjestima ovršavanja i mnogostruki reiterati

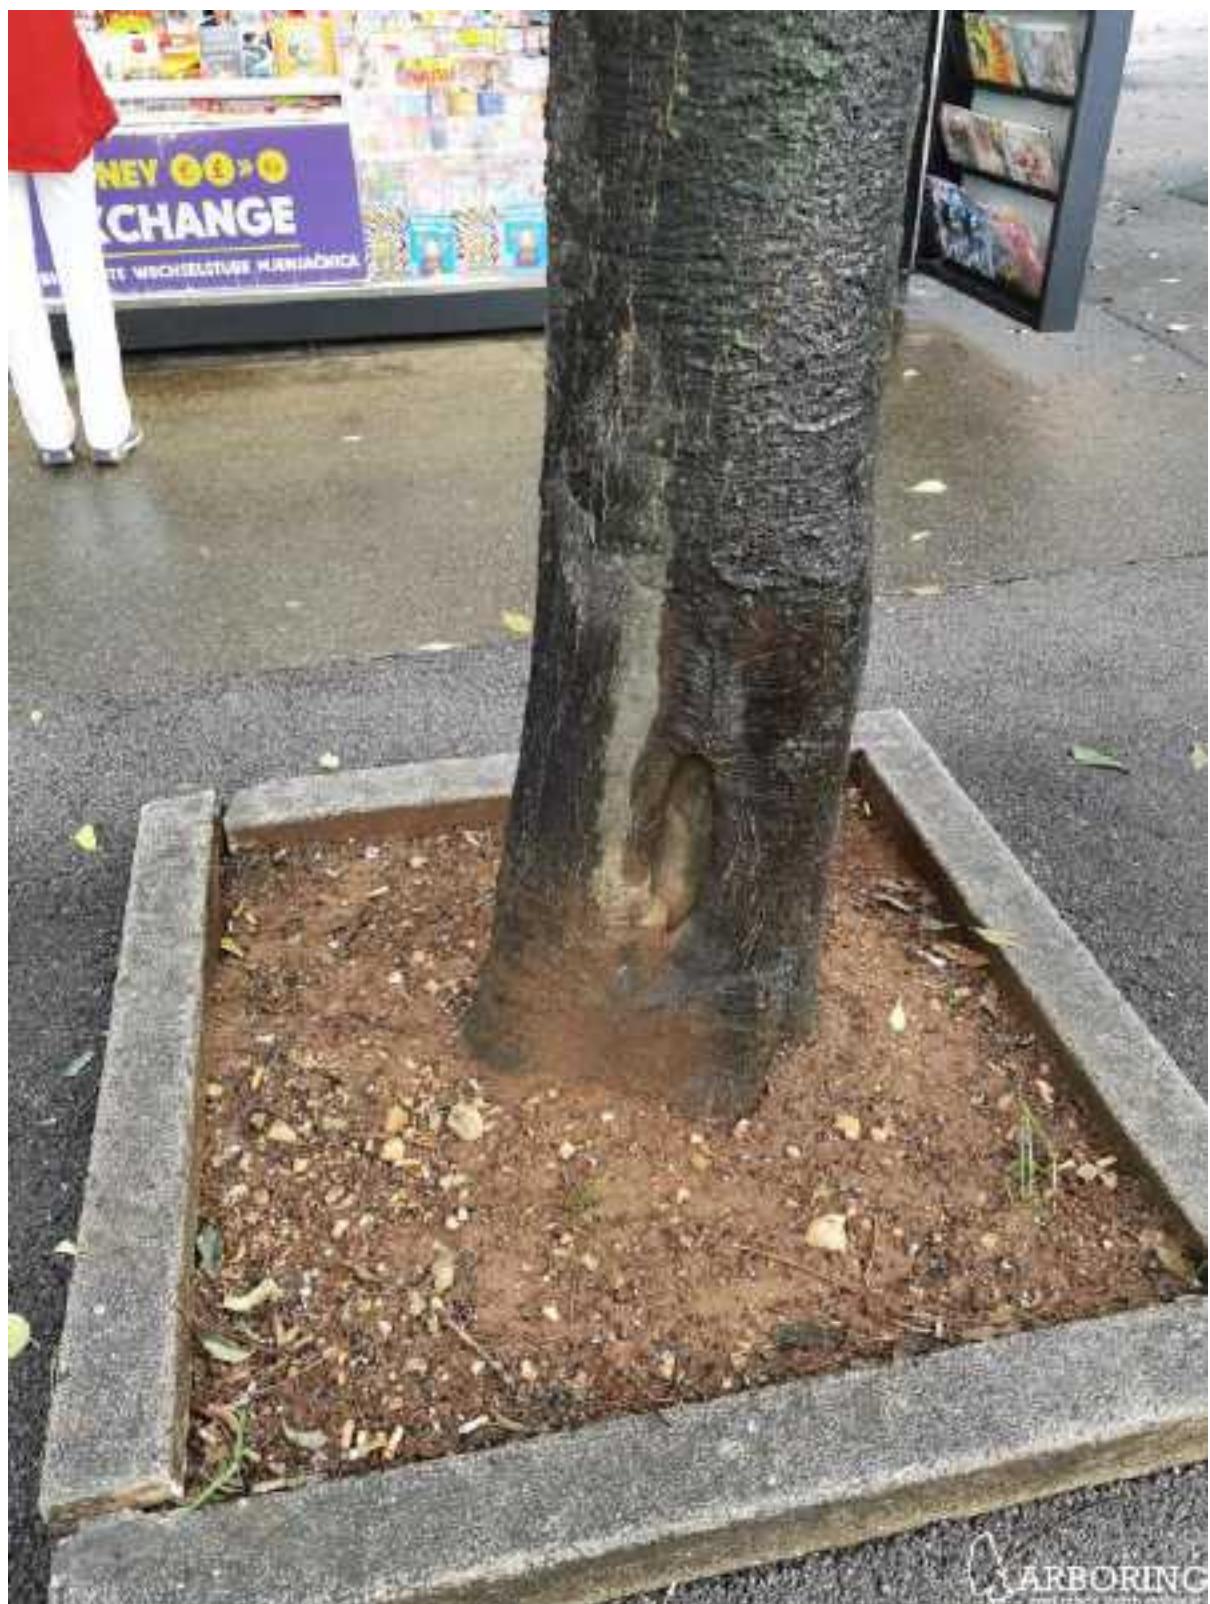
Stablo broj: 29

Mehaničko oštećenja na kori debla

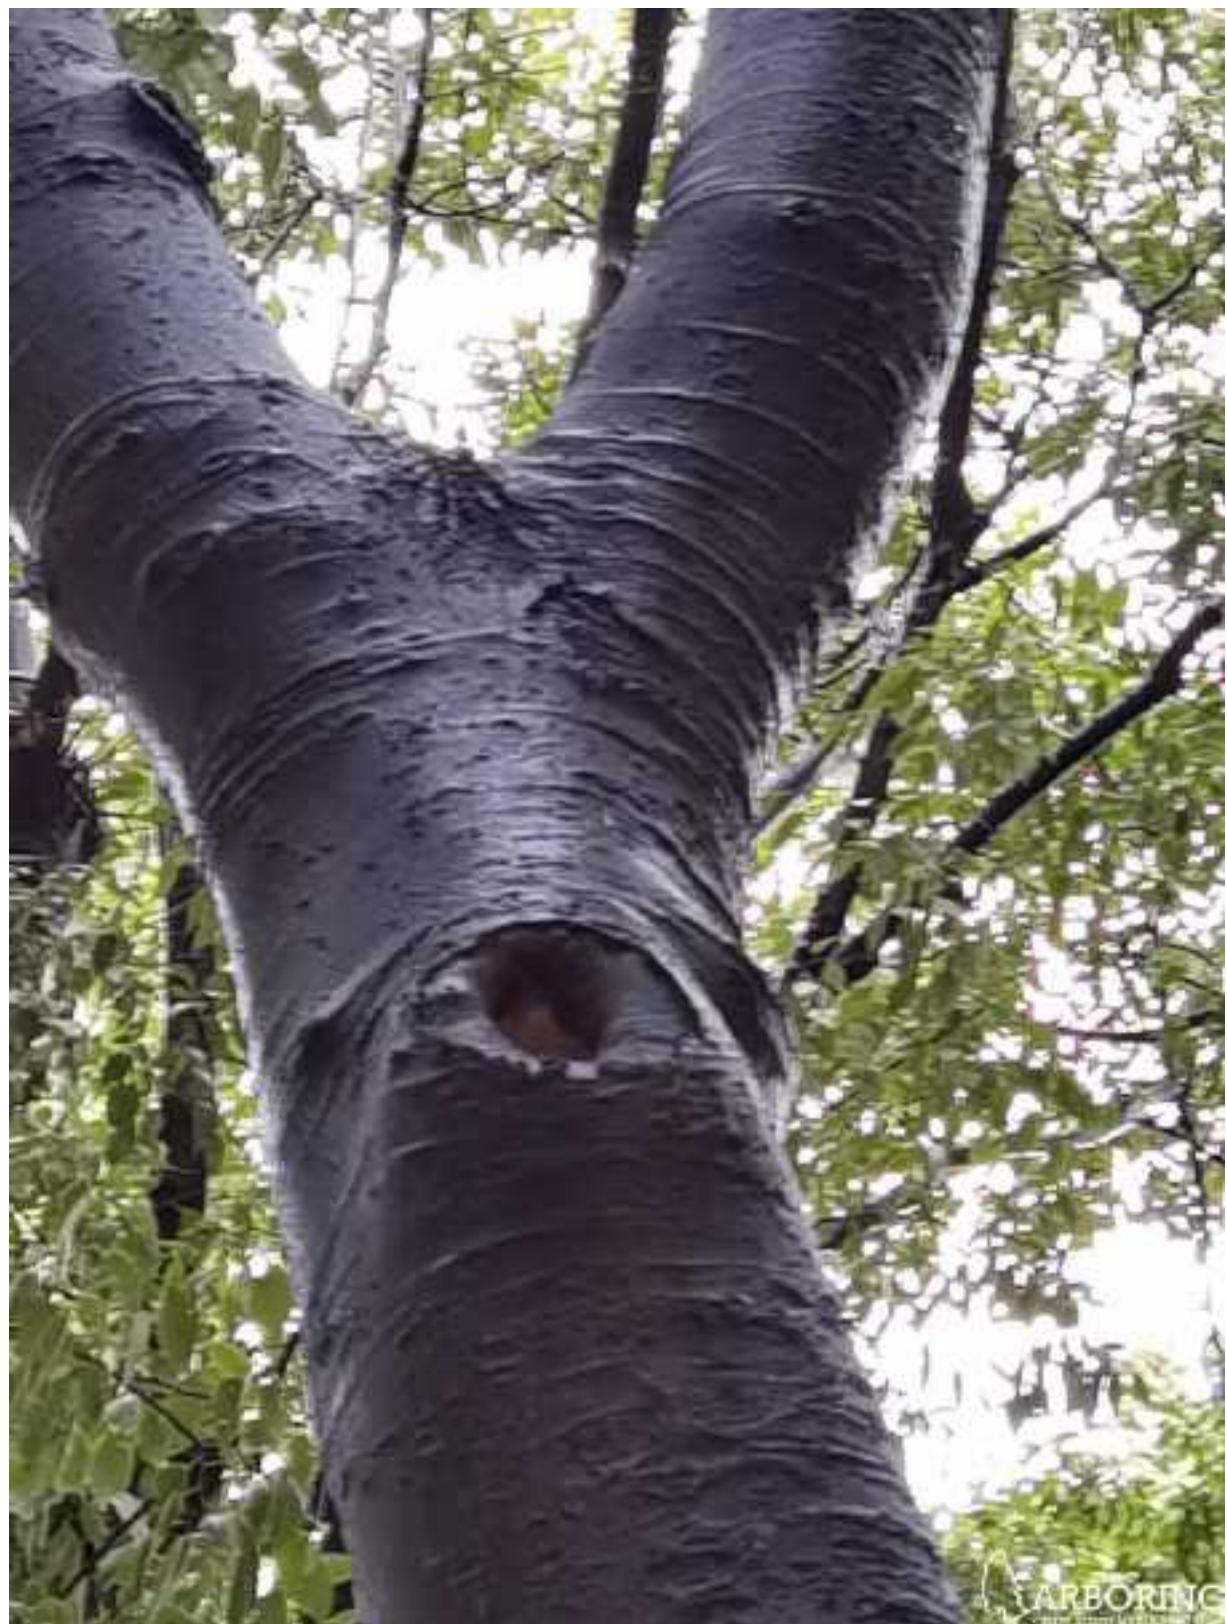
Stablo broj: 30

Duplja ispod rašljanja u krošnji

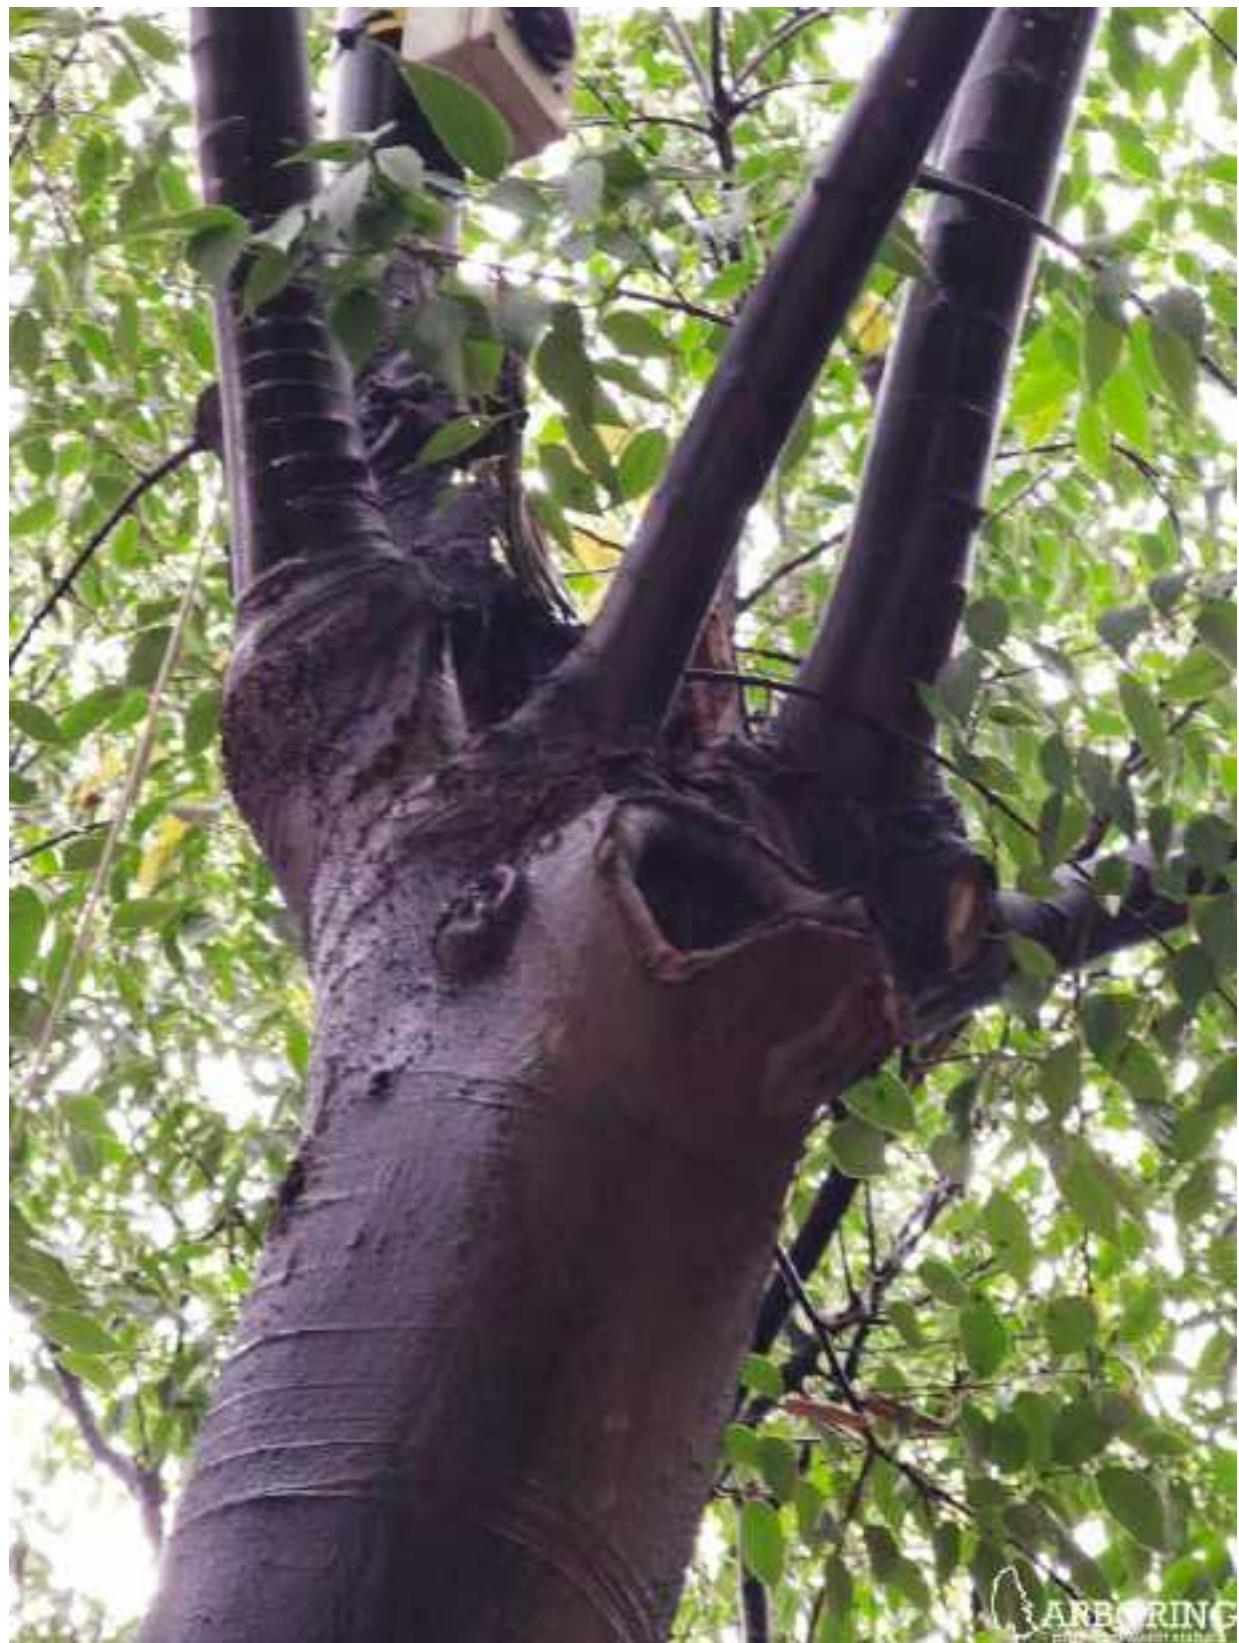
Stablo broj: 31

Mnogostruki reiterati na mjestu ovršavanja sa truleži

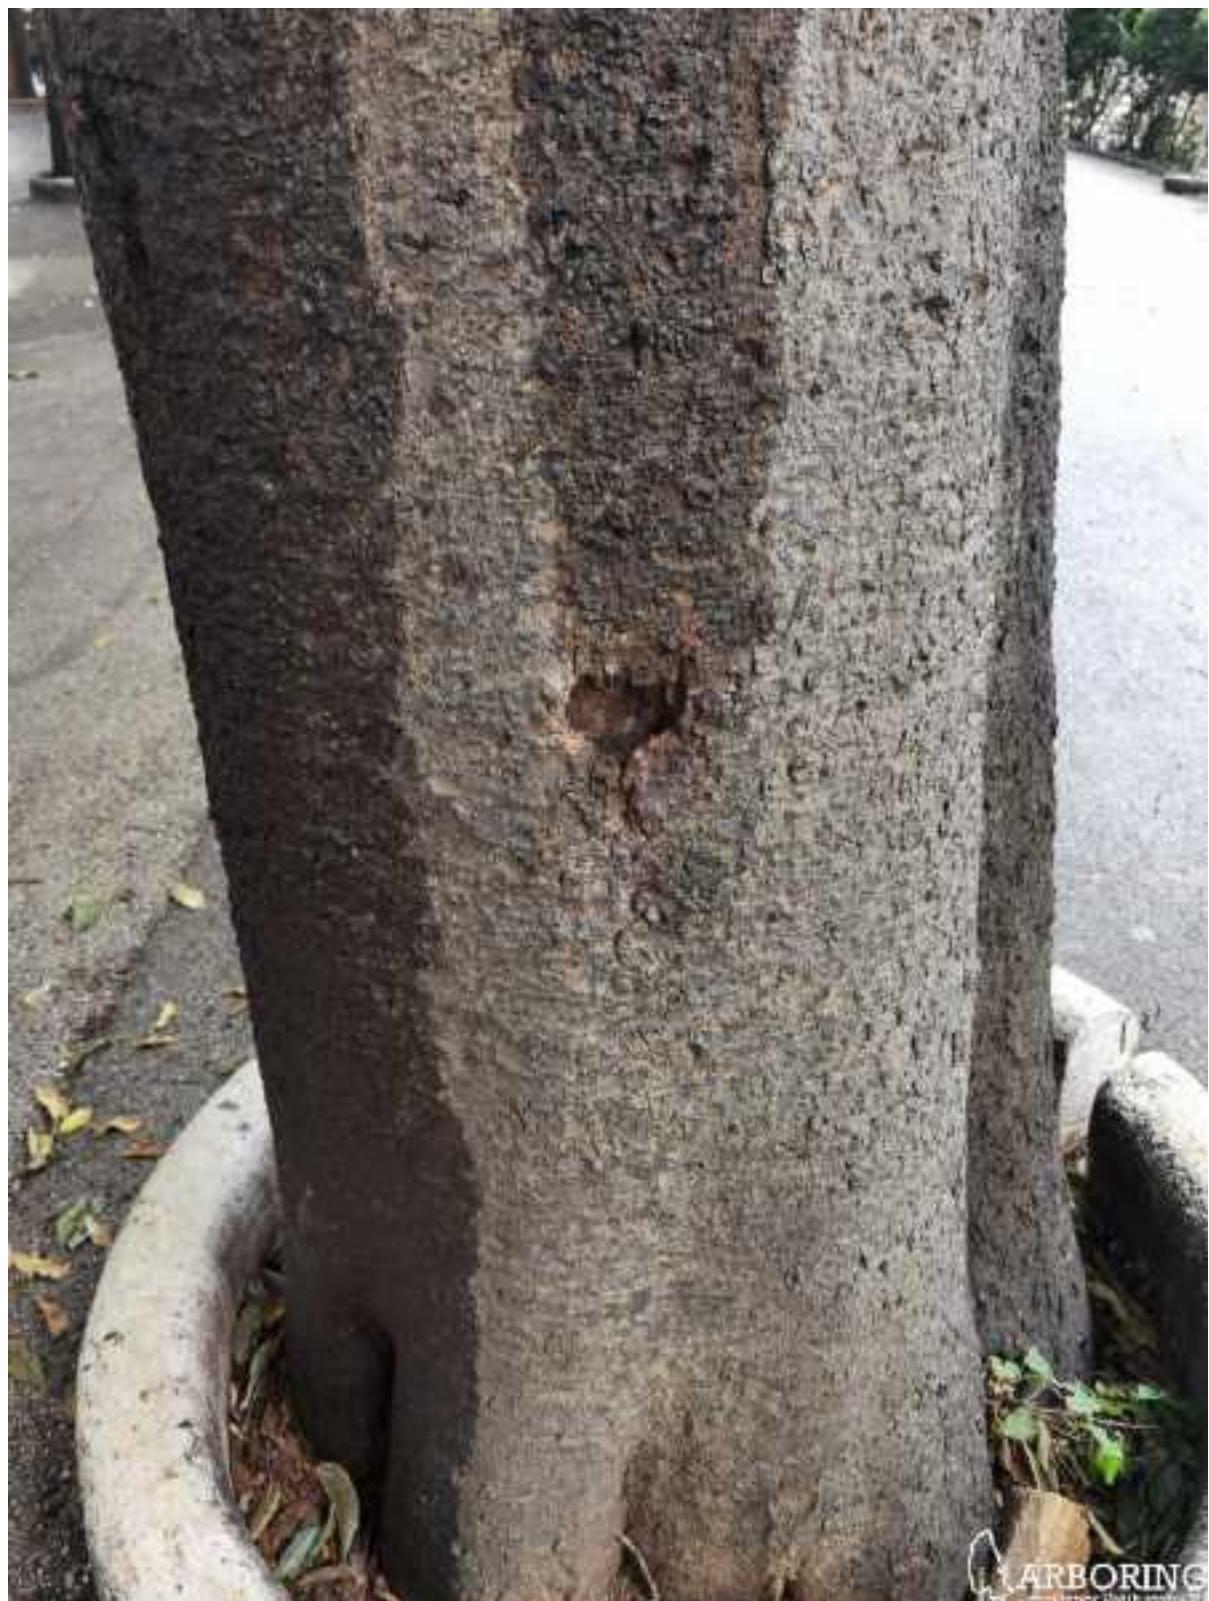
Stablo broj: 38

Mehaničko oštećenje kore

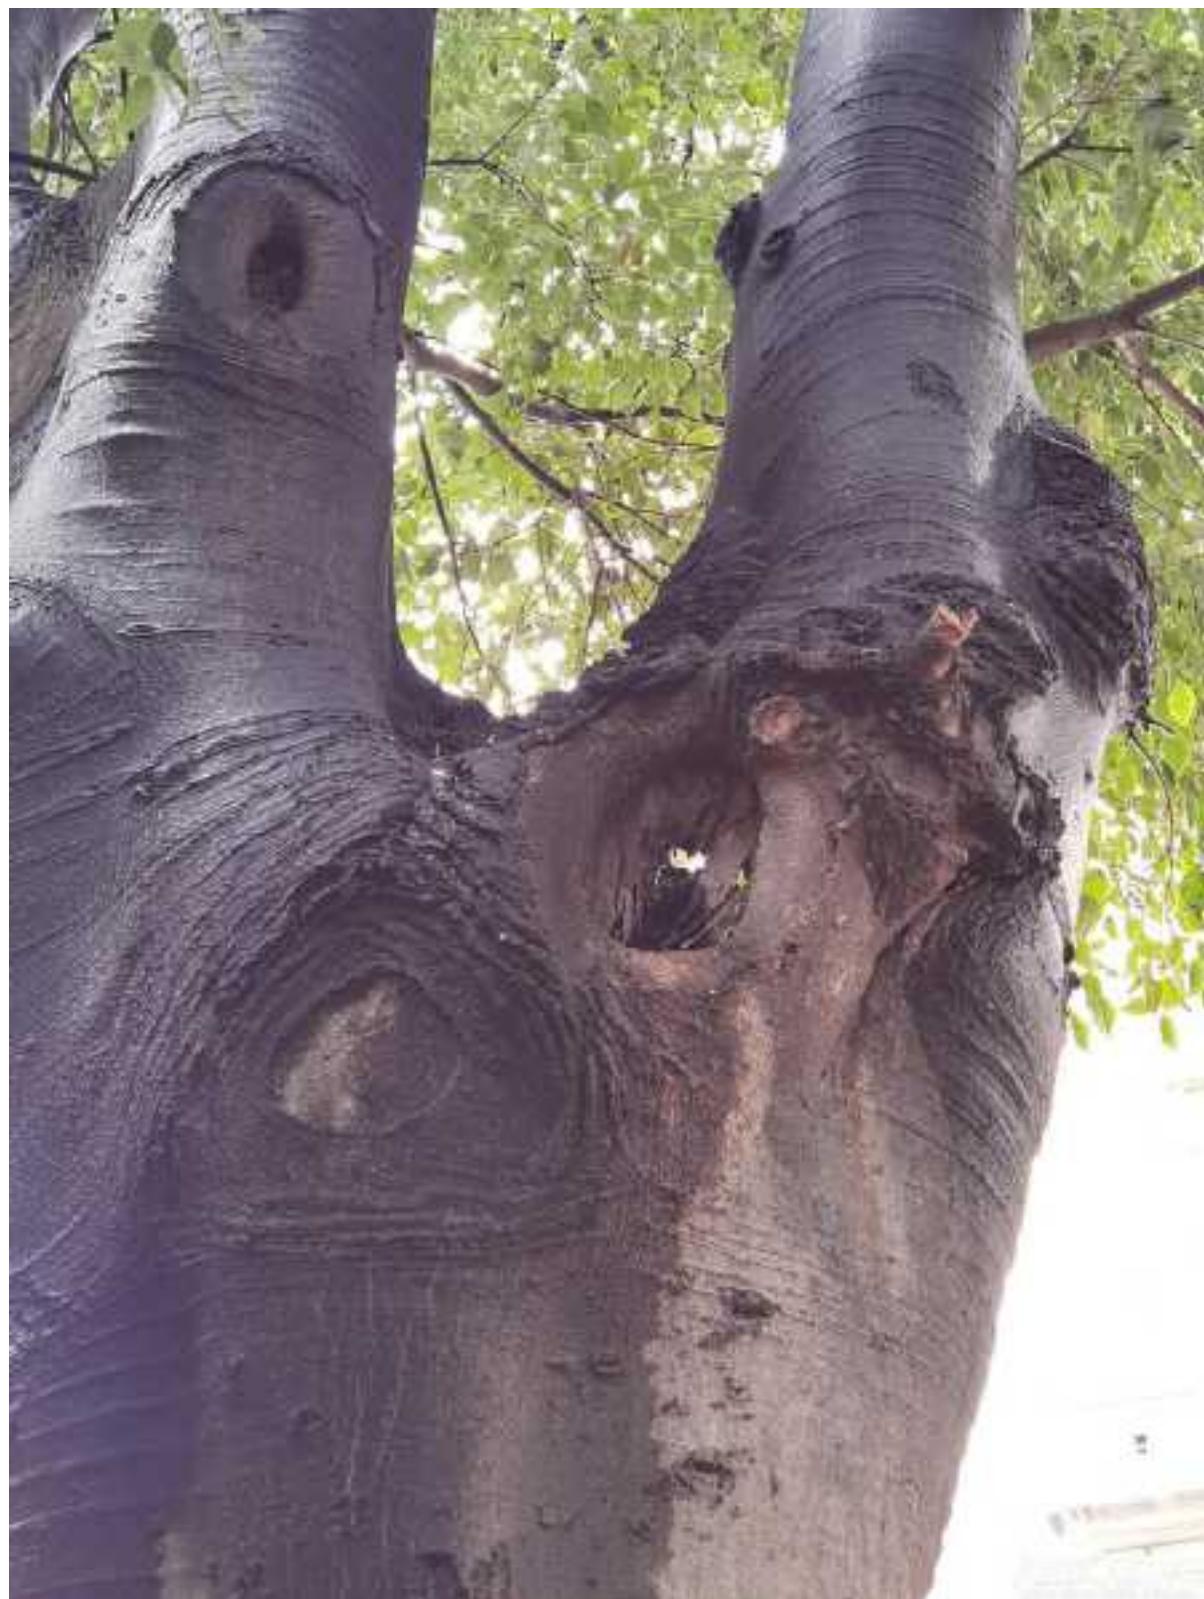
Stablo broj: 40

Uznapredovala trulež grananja kod dominantnih debalaca u bazi krošnje

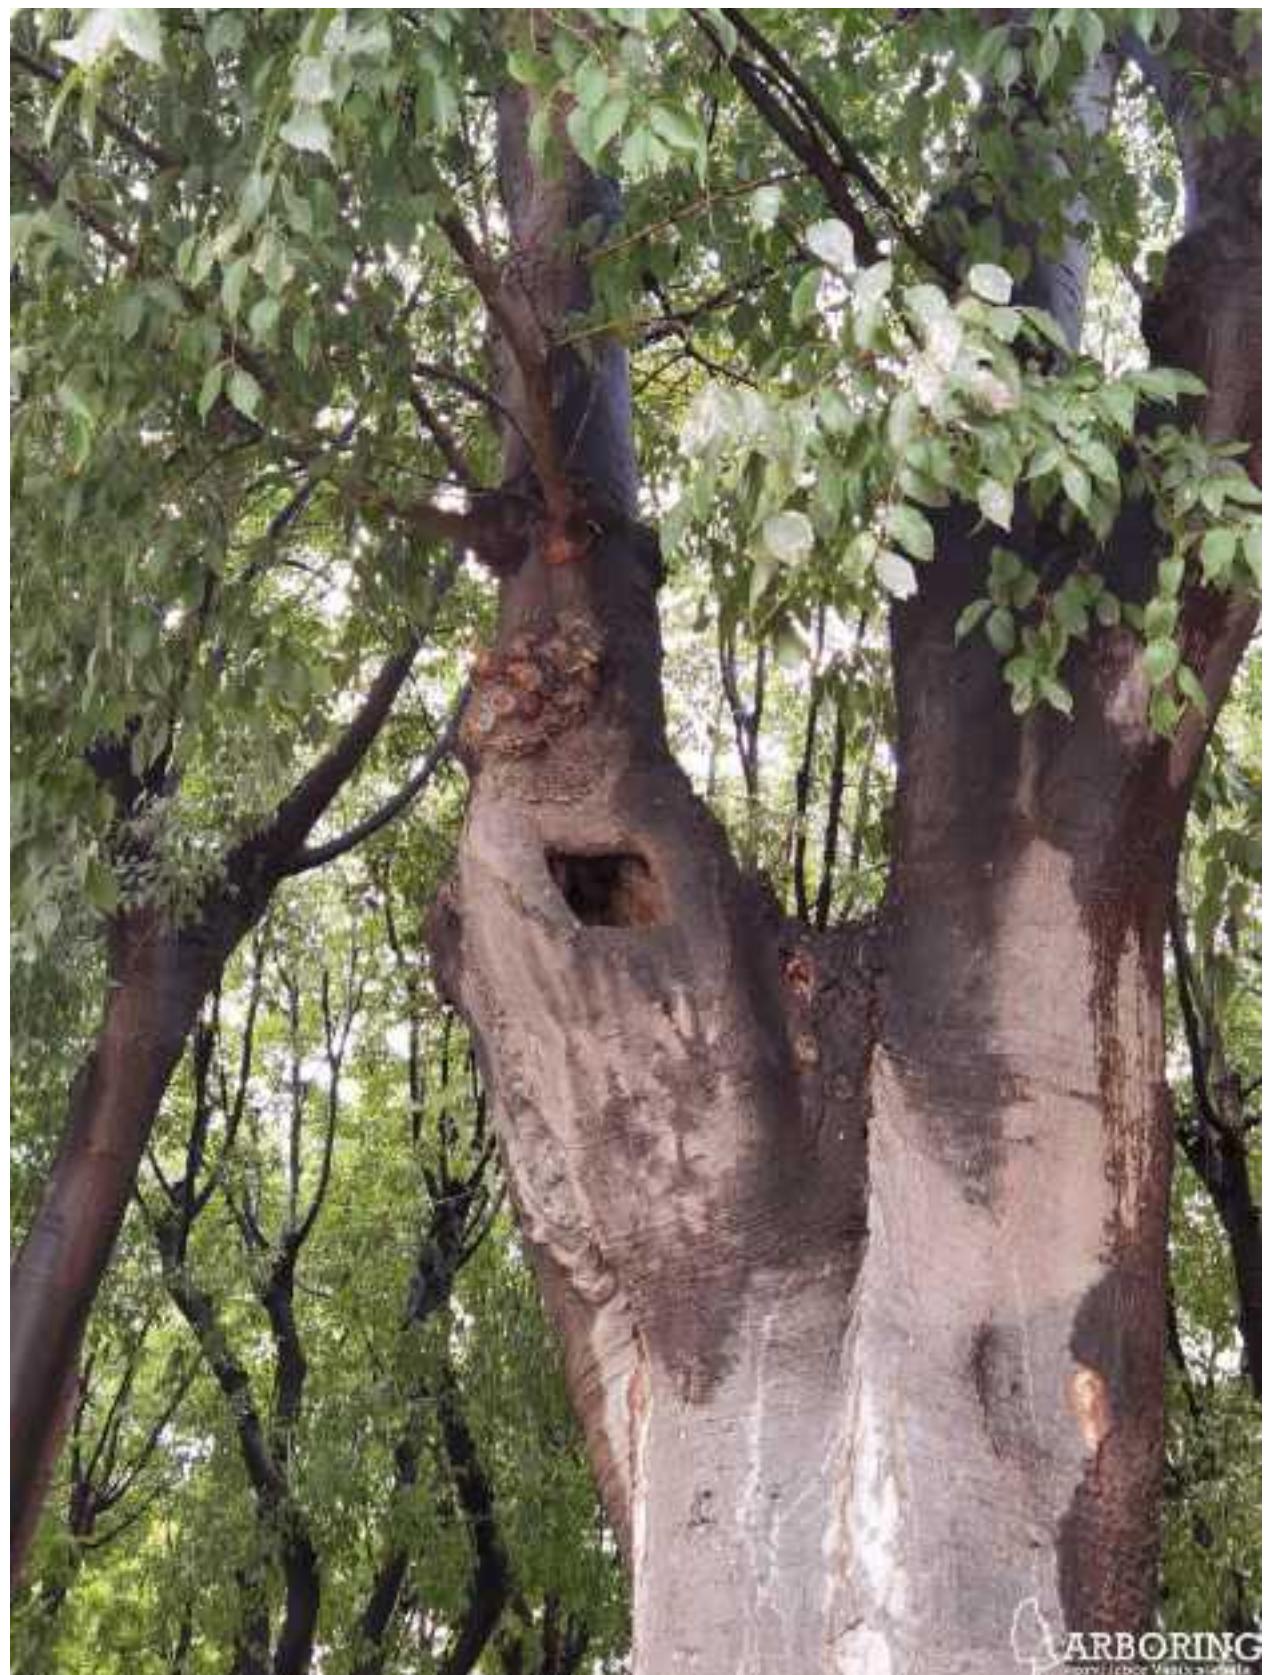
Stablo broj: 40

Duplja sa truleži na mjestu orezivanja
