# Specijalističko izvješće o reinventarizaciji stabala koprivića (*Celtis australis* L.)

k.č. 5421/1 k.o. Pula, trg Giardini

Specijalističko izvješće o reinventarizaciji stabala  
koprivića (*Celtis australis* L.)

DG- 0036/2021

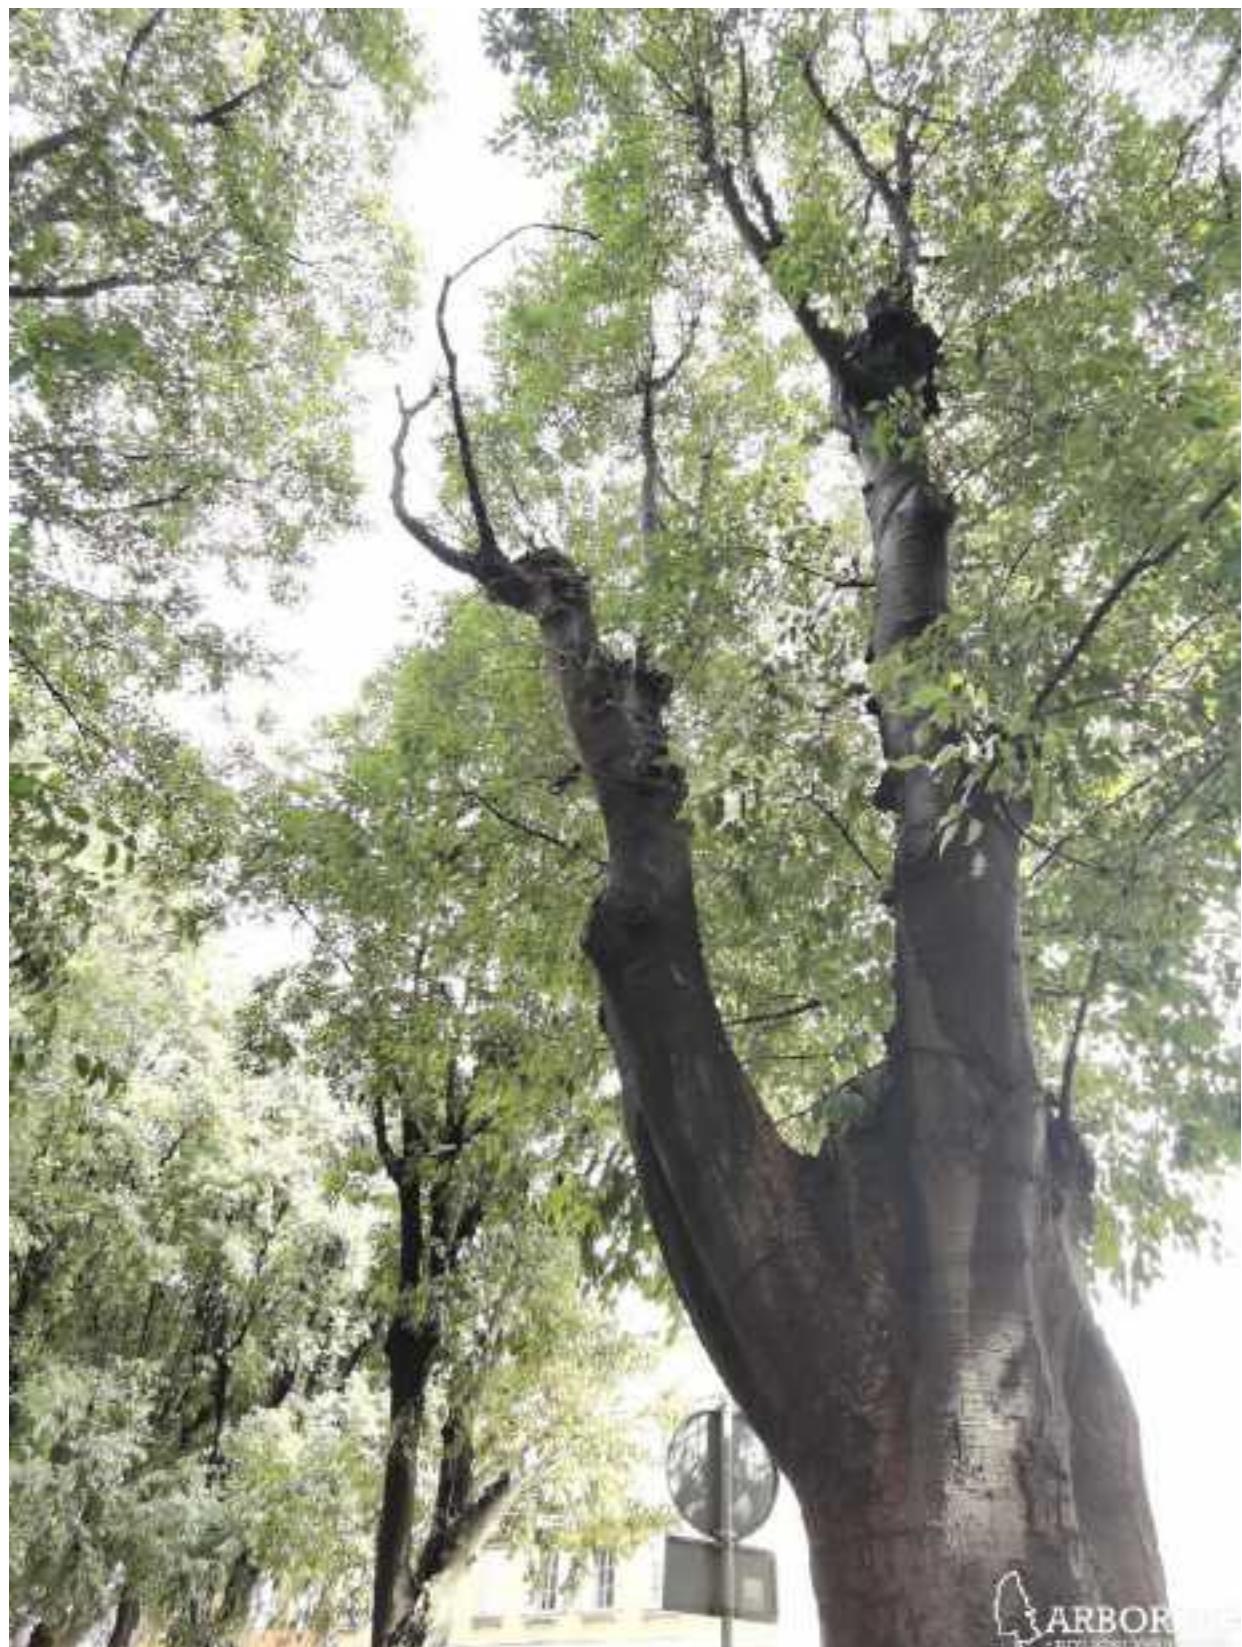
Stablo broj: 44

Suhi reiterati na mjestima ovršavanja

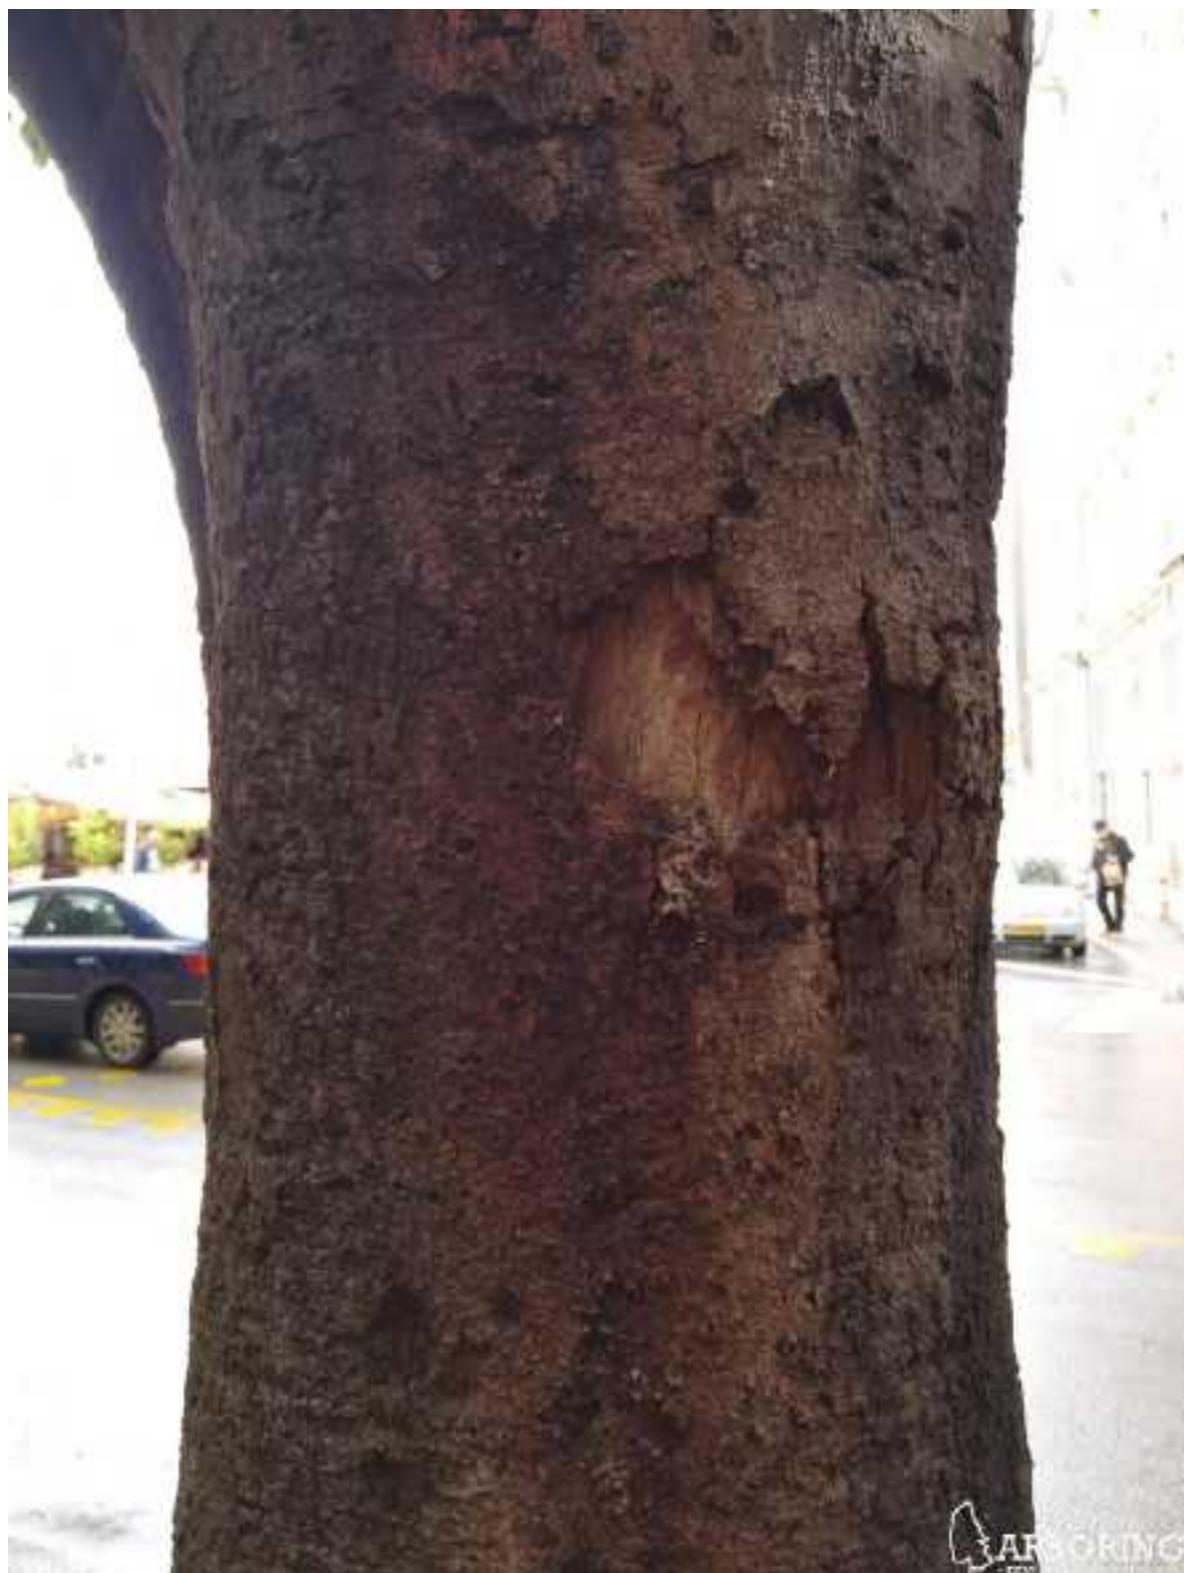
Stablo broj: 44

Mehaničko oštećenje kore i trulež kore

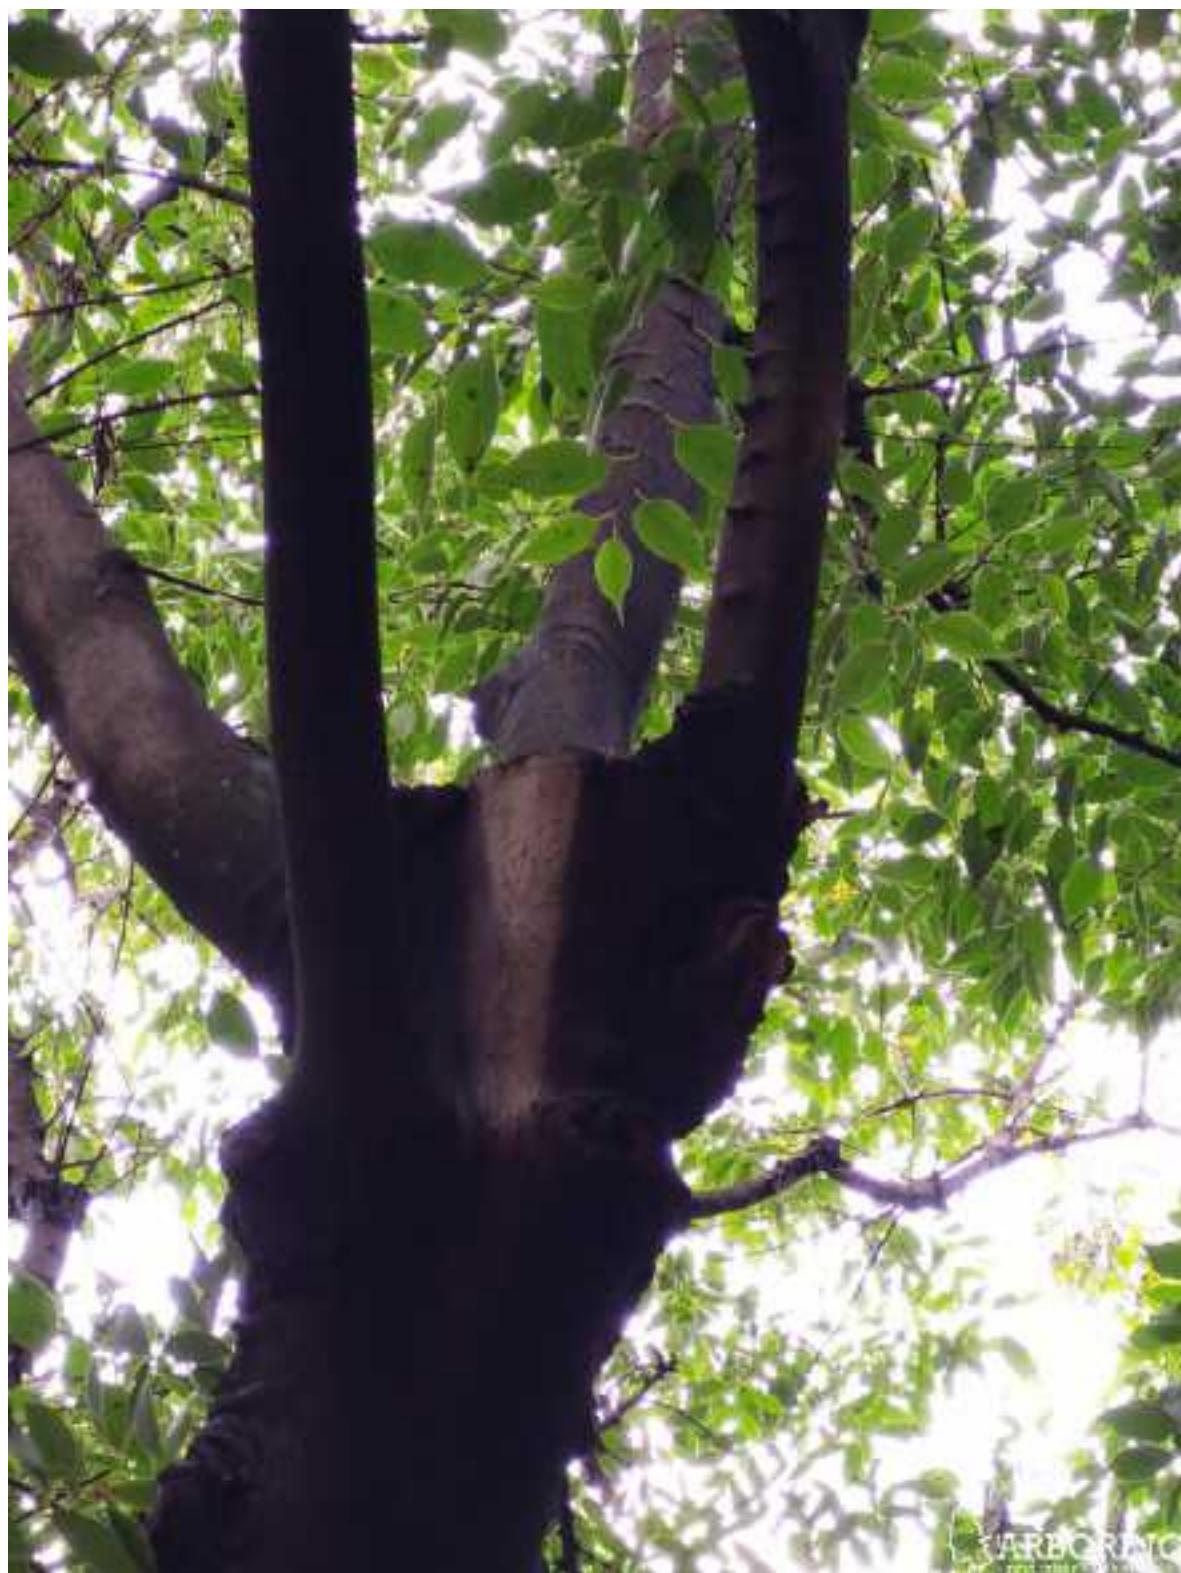
Stablo broj: 45

Mnogostruki reiterati na mjestu ovršavanja sa truleži

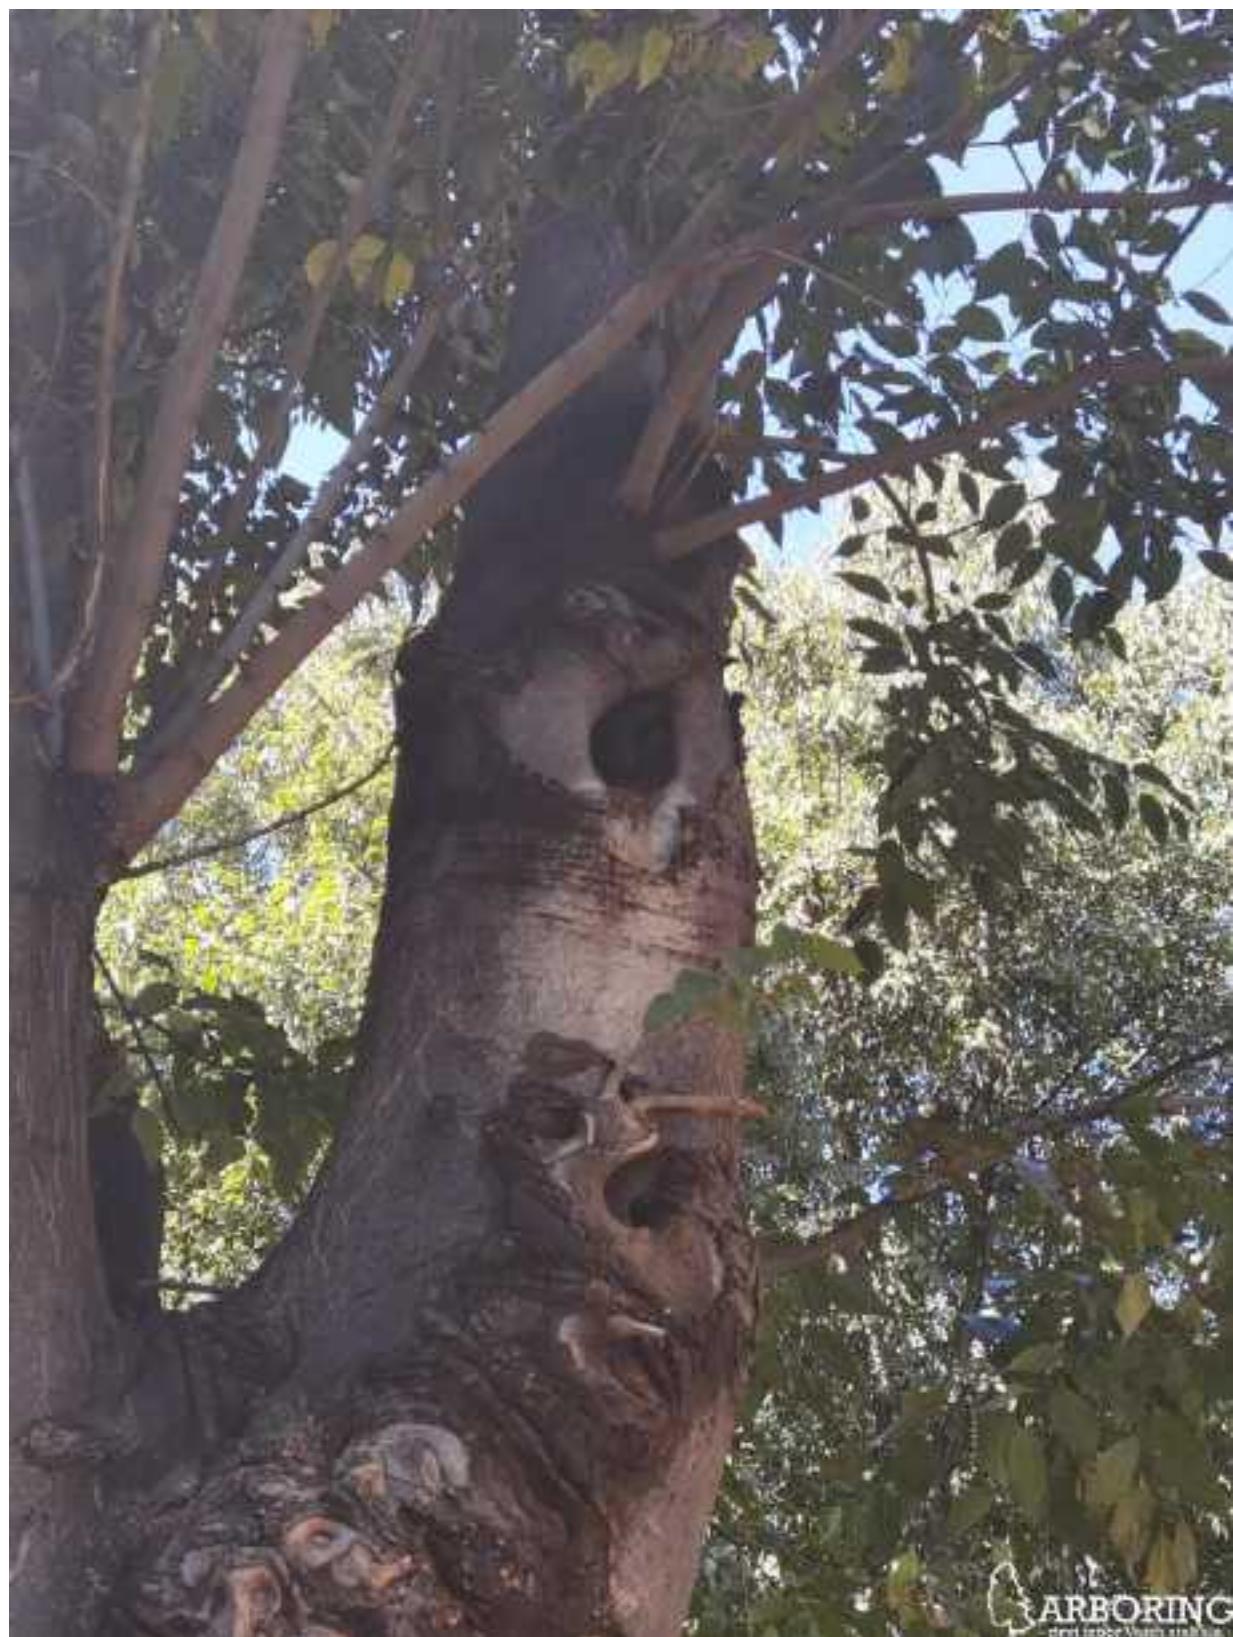
Stablo broj: 48

Duplja sa truleži na mjestu orezivanja

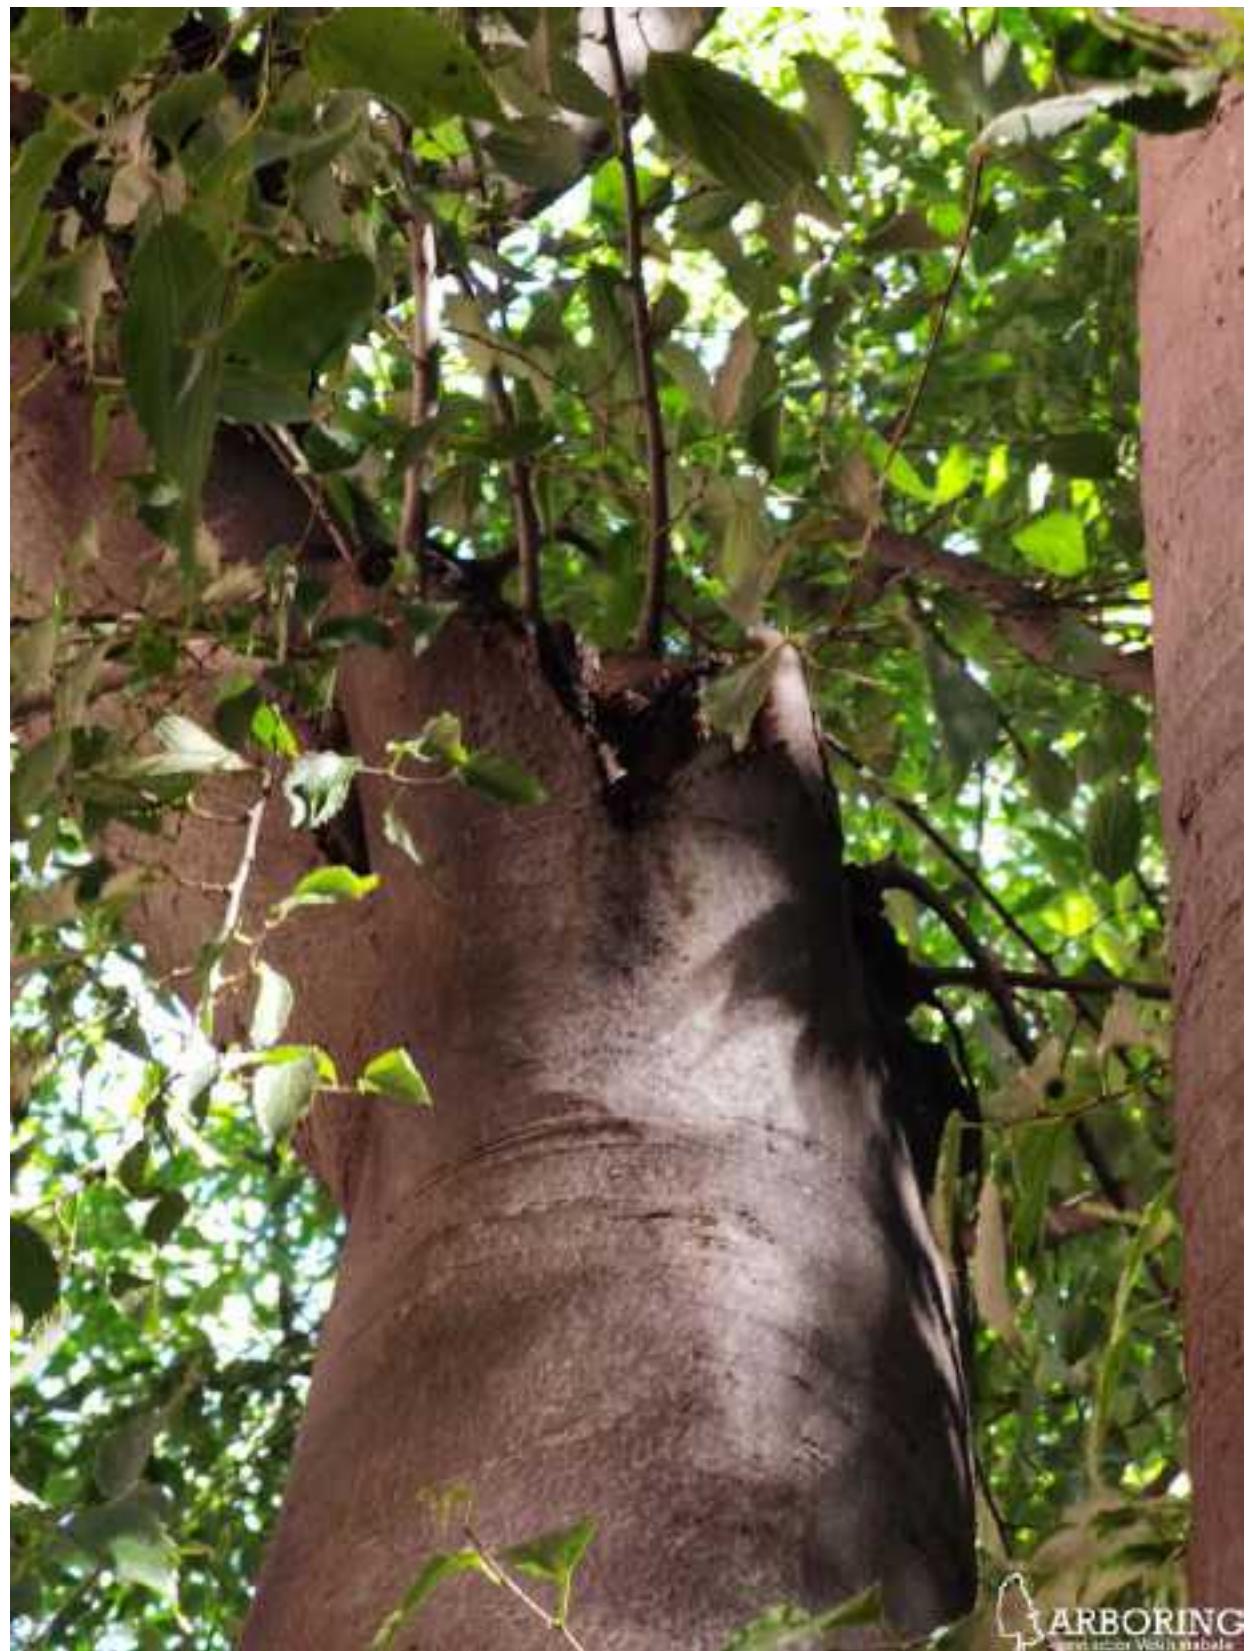
Stablo broj: 49

Duplja sa truleži na mjestu orezivanja

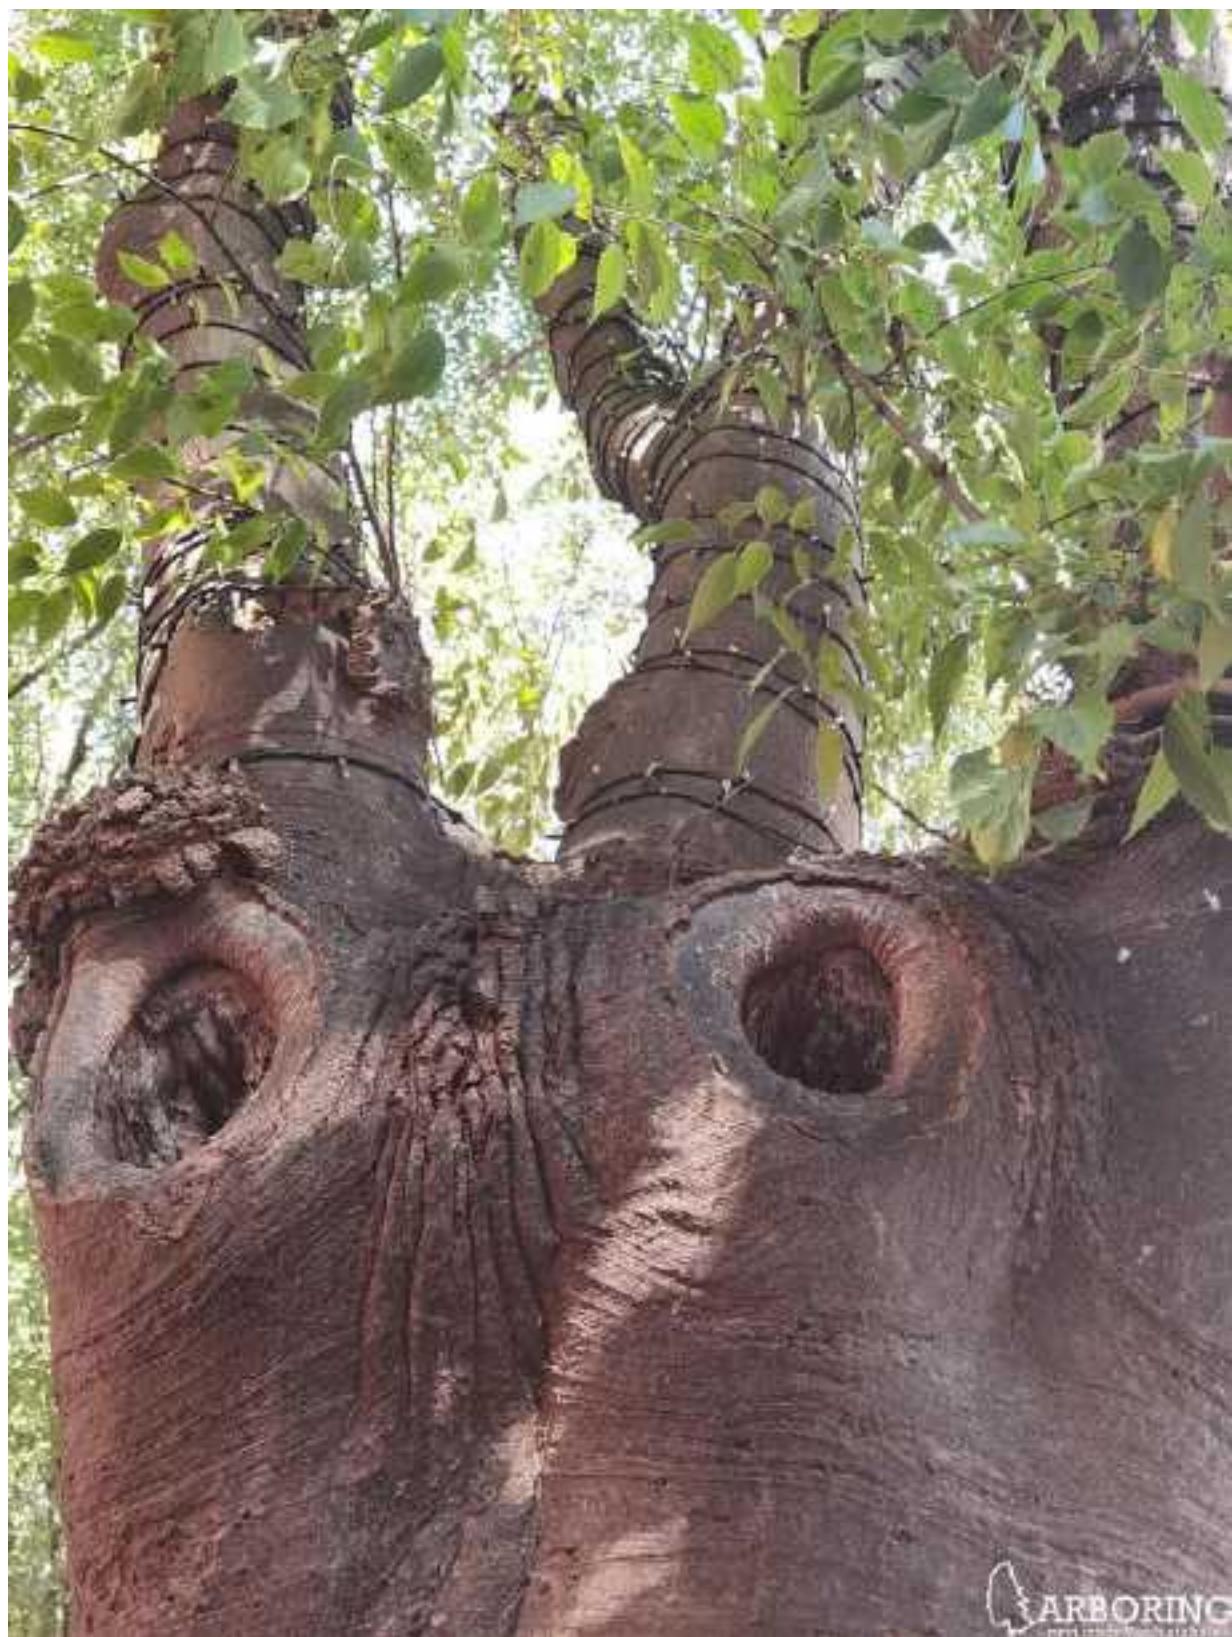
Stablo broj: 51

Duplja sa truleži na mjestu rašljanja u bazi krošnje

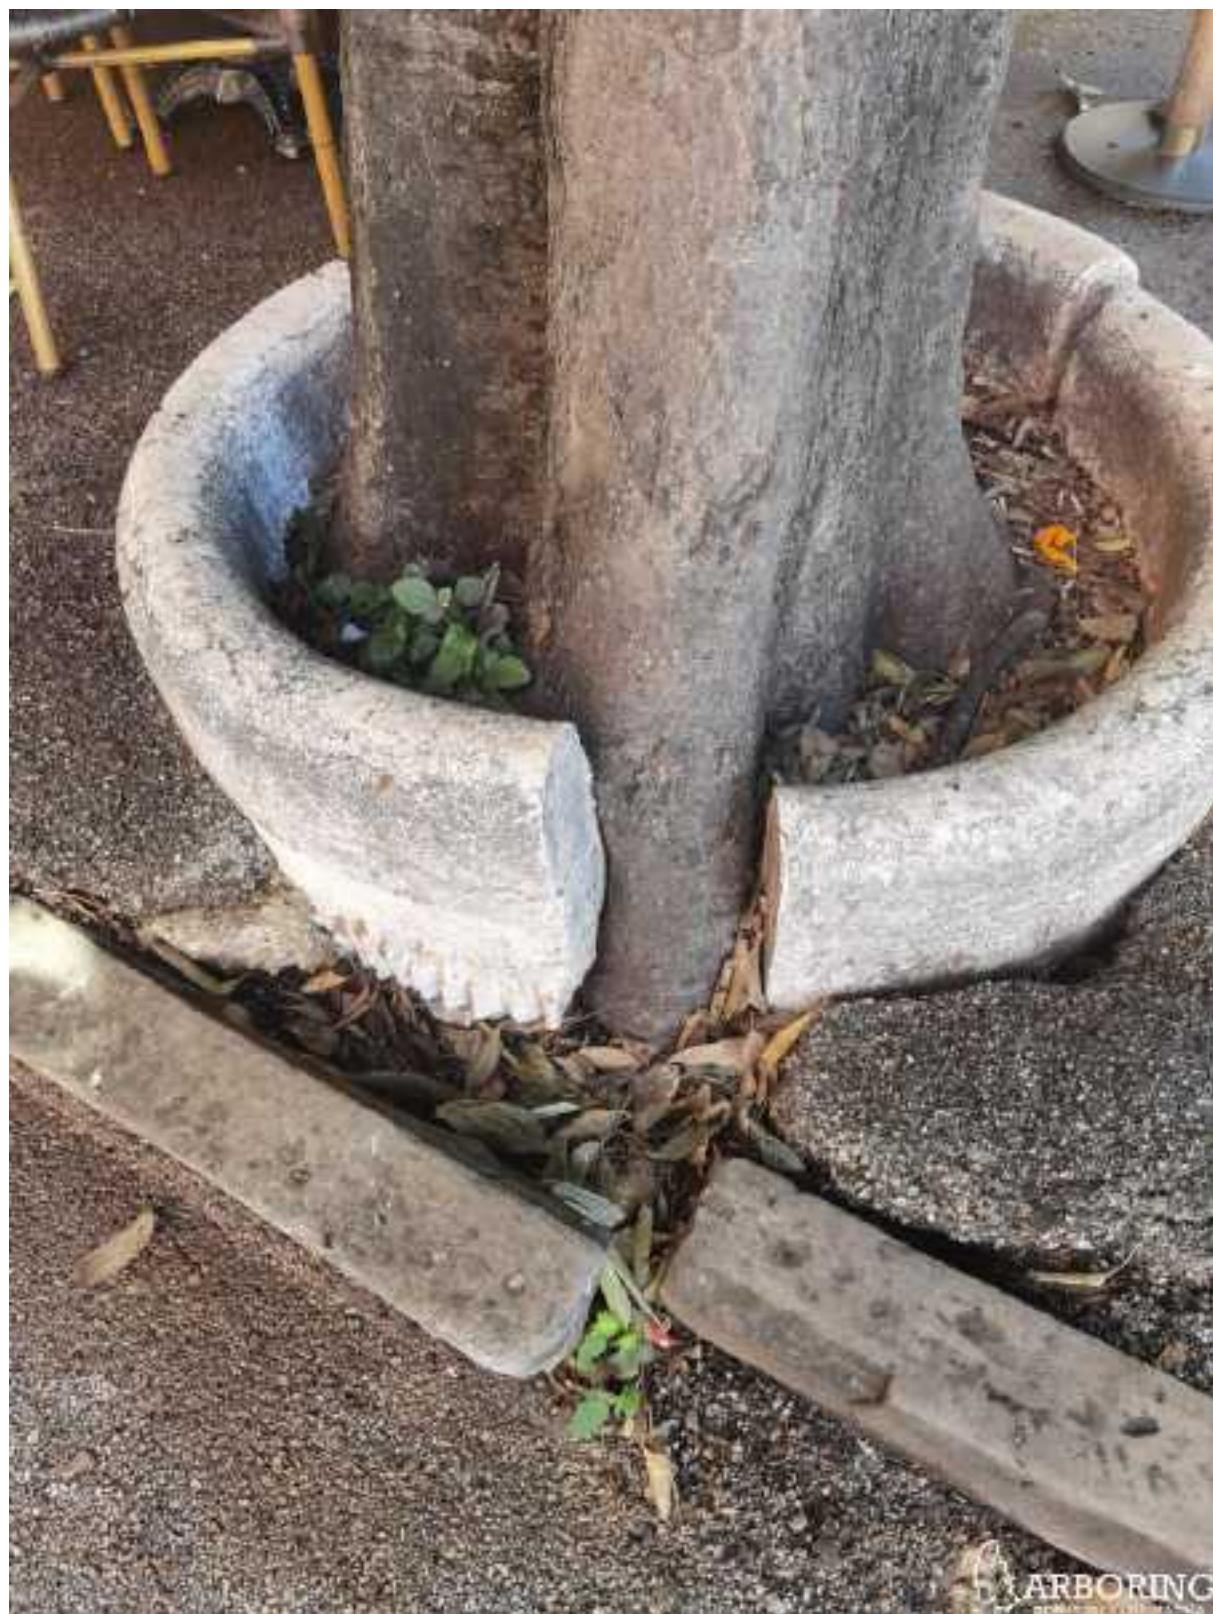
Stablo broj: 55

Mehaničko oštećenje korijenovog vrata i korijenastabla

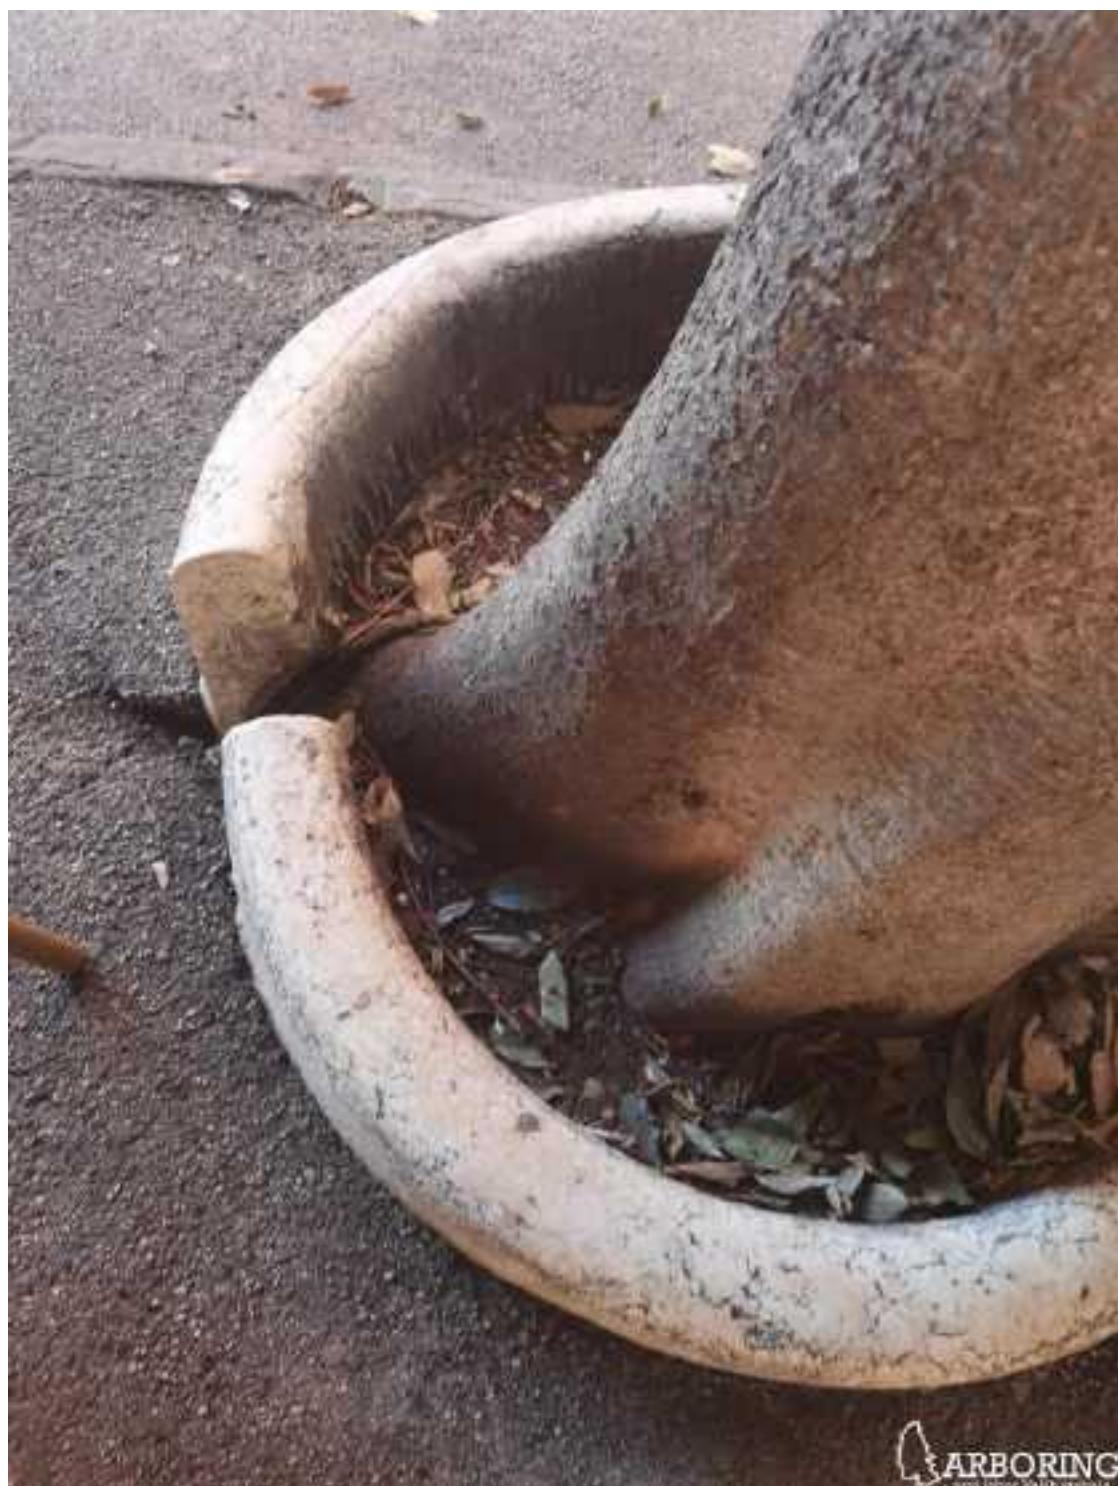
Stablo broj: 59

Oštećenje korijena stabla od odbojnika

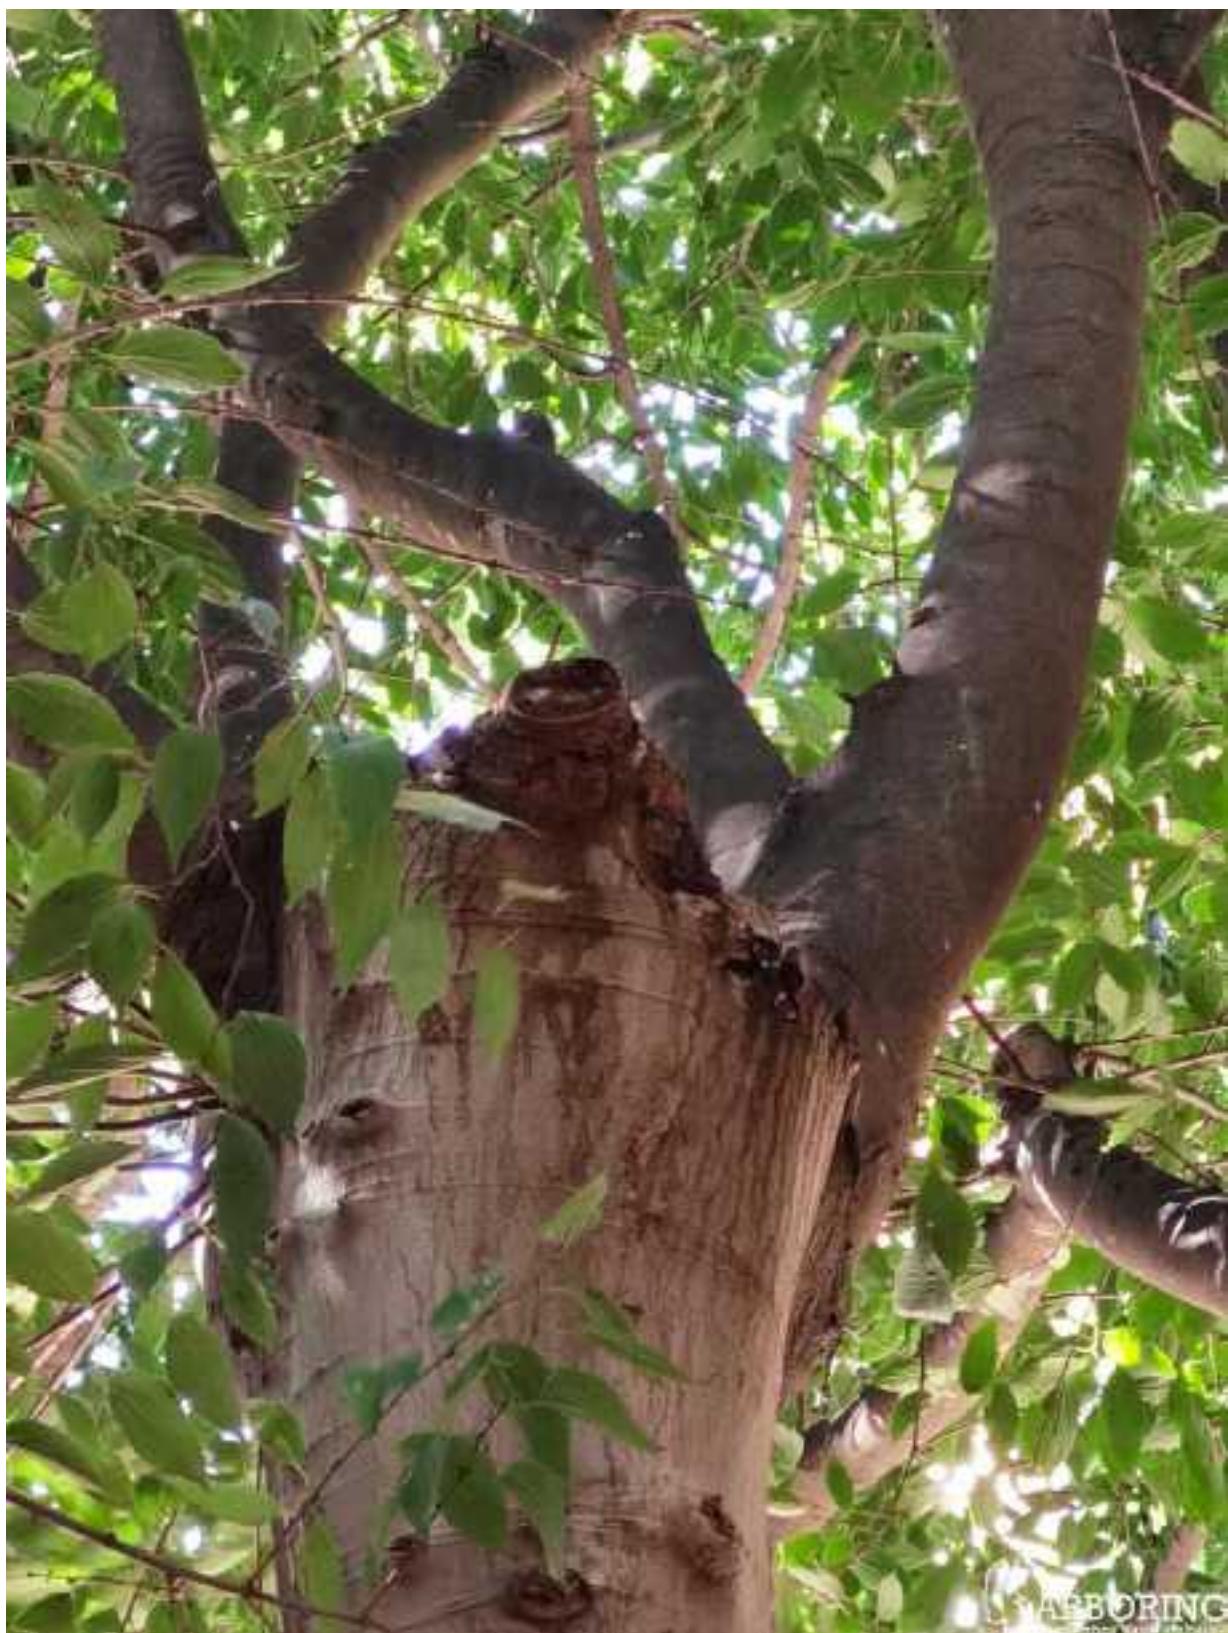
Stablo broj: 59

Mnogostruki reiterati na mjestu ovršavanja sa truleži

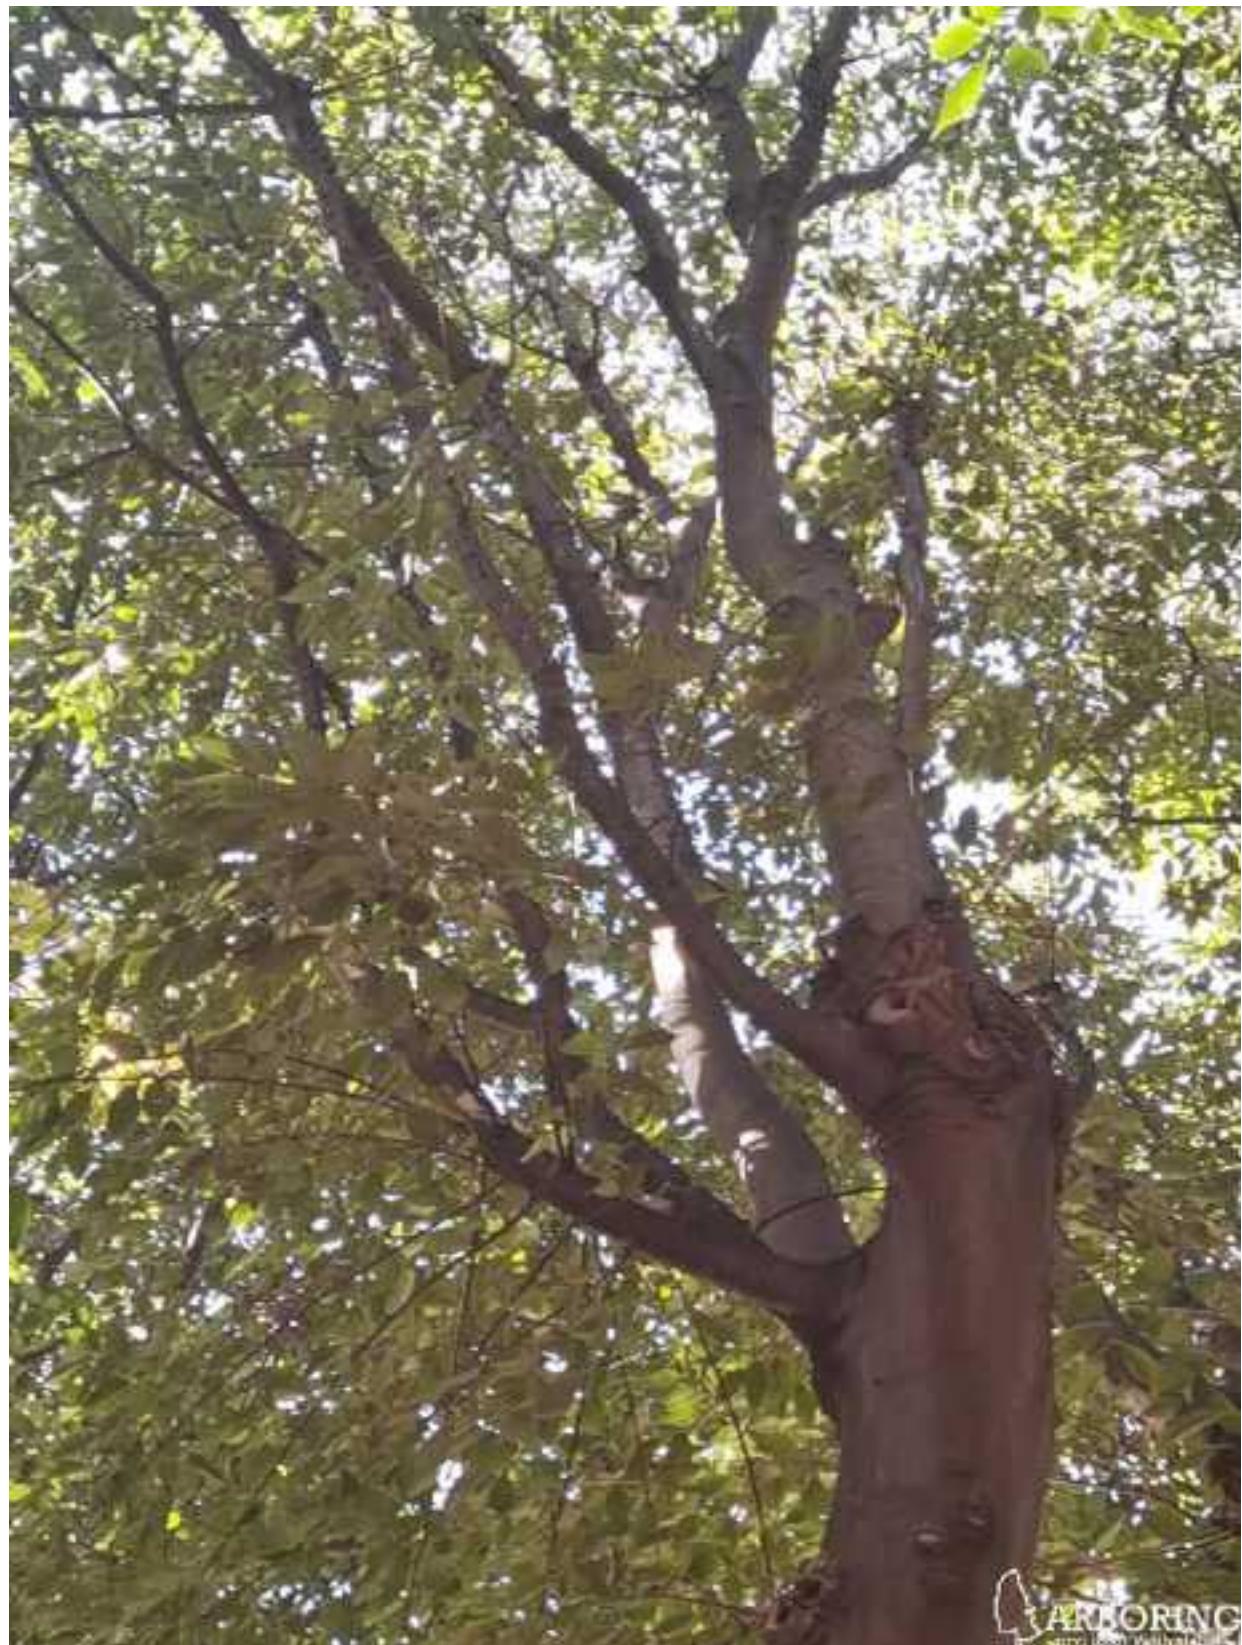
Stablo broj: 59

Mnogostruki reiterati iz spavajućih pupova na mjestima ovršavanja

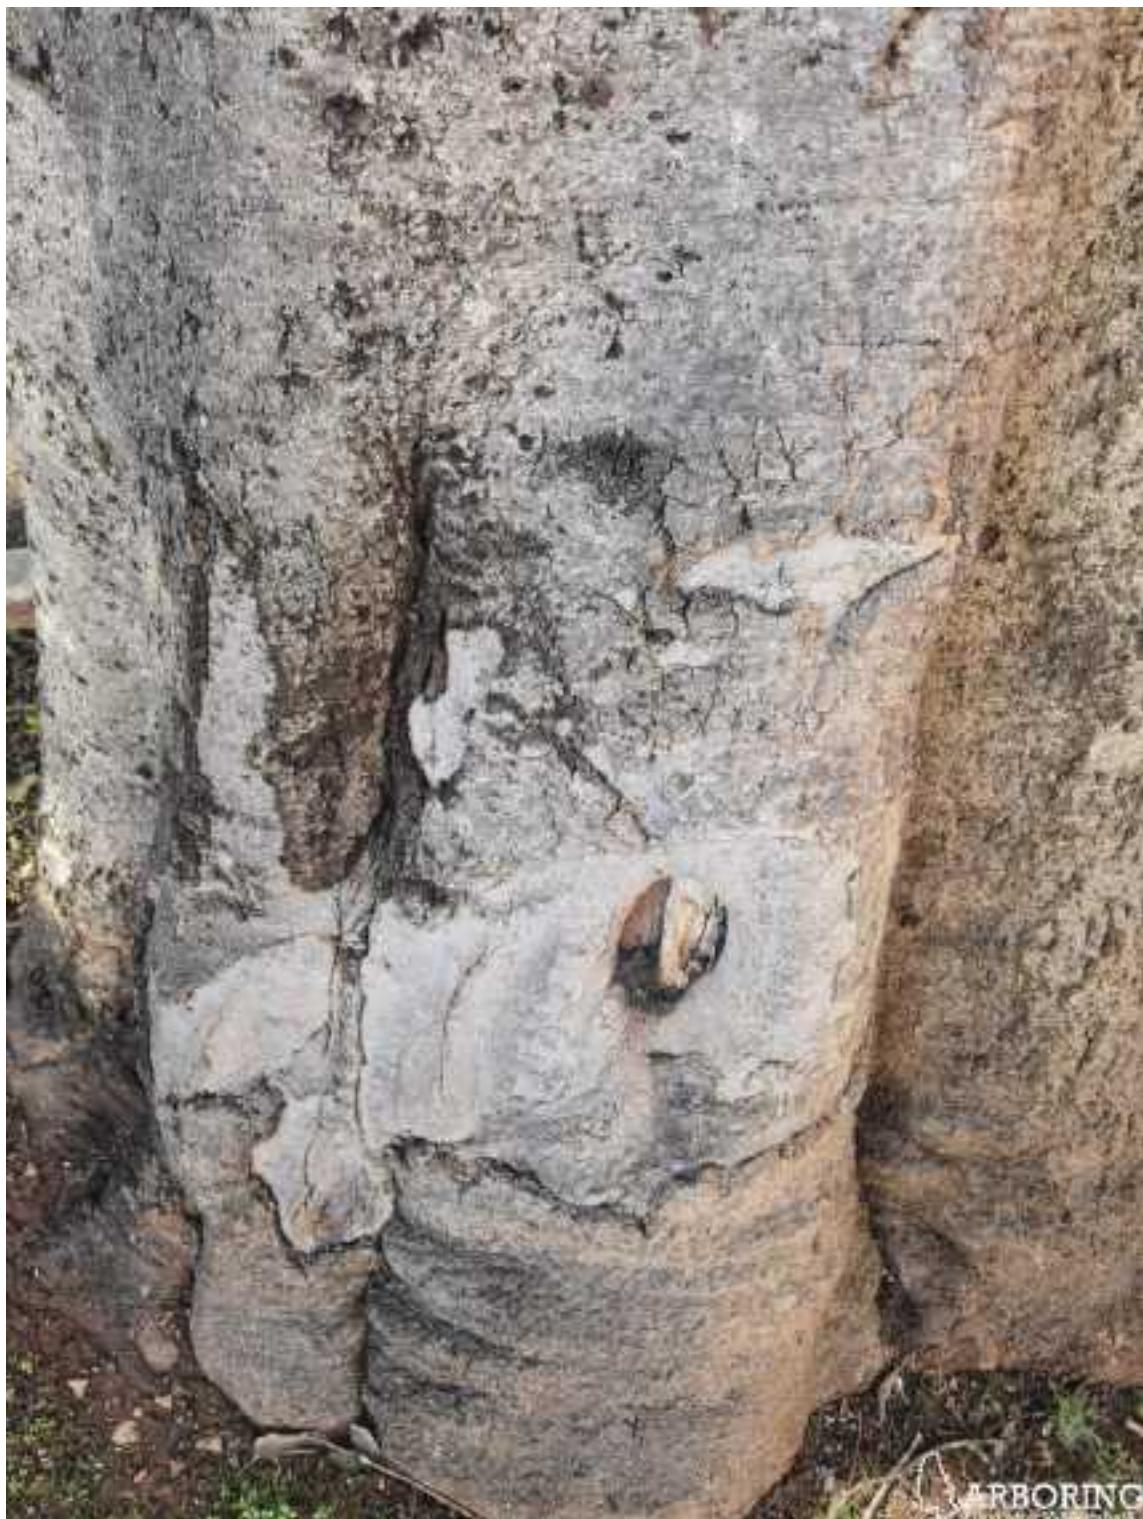
Stablo broj: 60

Oštećenje donjeg dijela debla

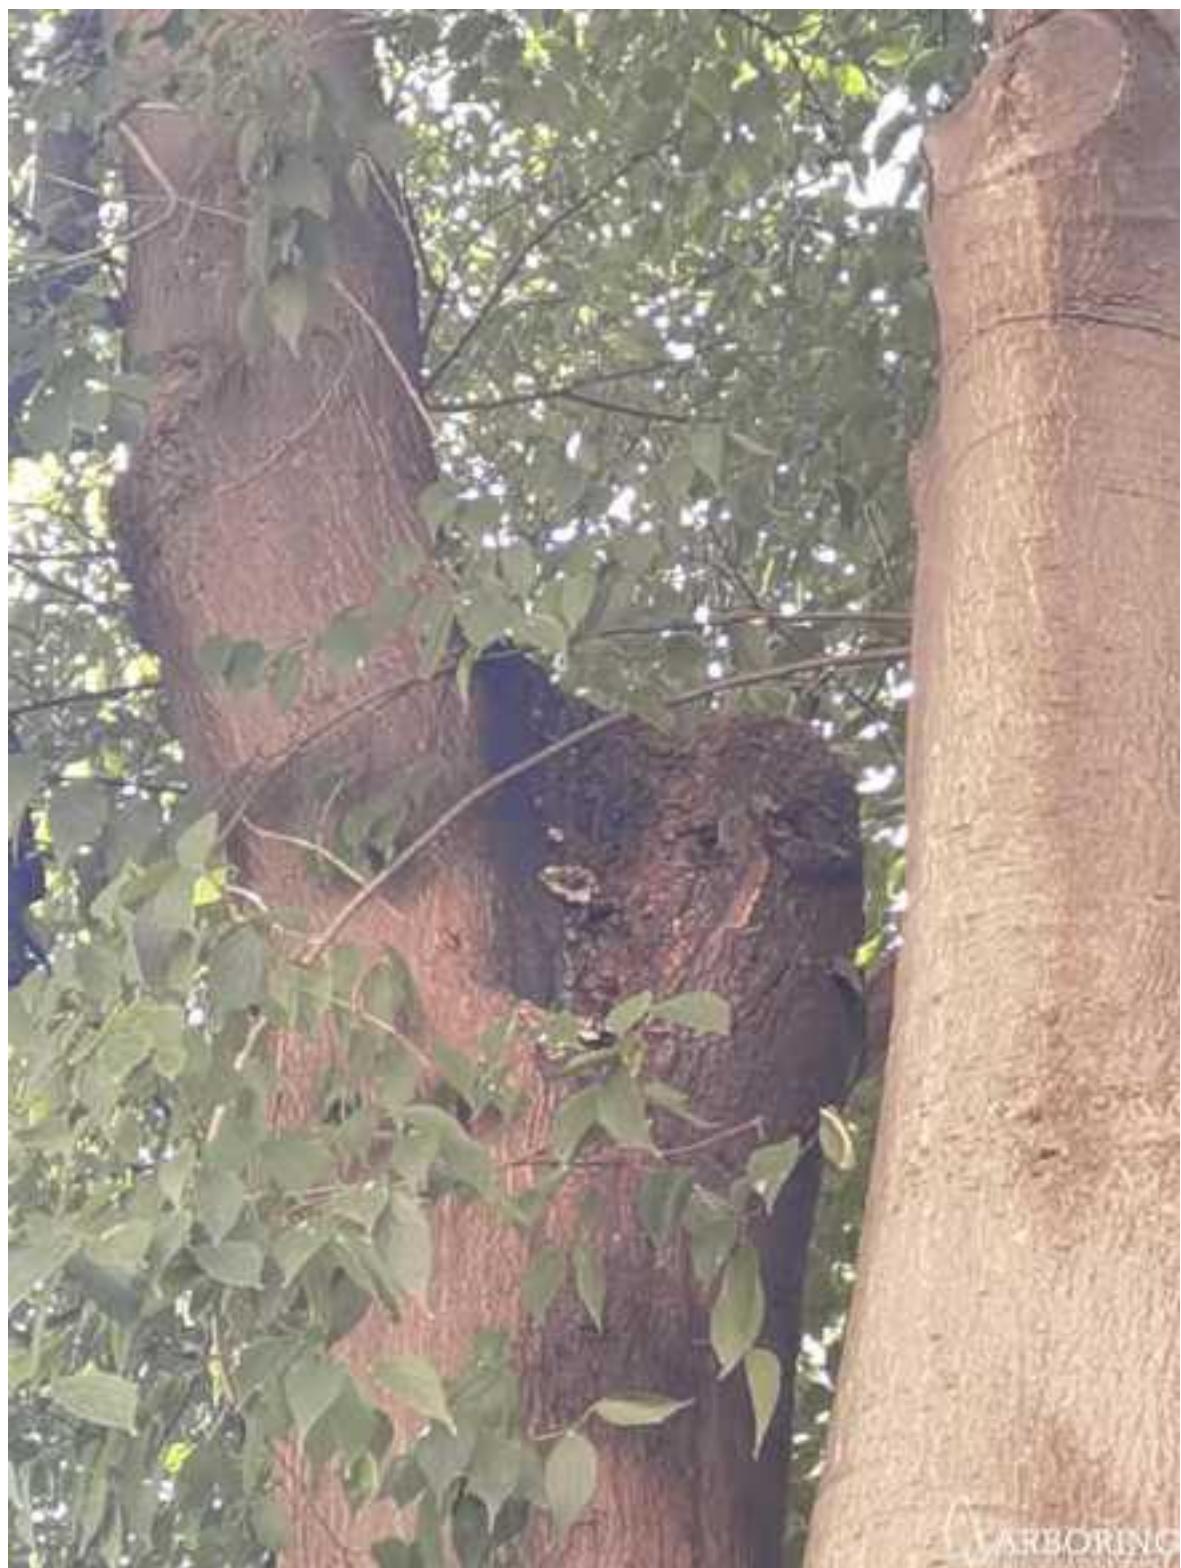
Stablo broj: 60

Duplja sa truleži na mjestu orezivanja
