# Specijalističko izvješće o reinventarizaciji stabala koprivića (*Celtis australis* L.)

k.č. 5421/1 k.o. Pula, trg Giardini

Specijalističko izvješće o reinventarizaciji stabala  
koprivića (*Celtis australis* L.)

DG- 0036/2021

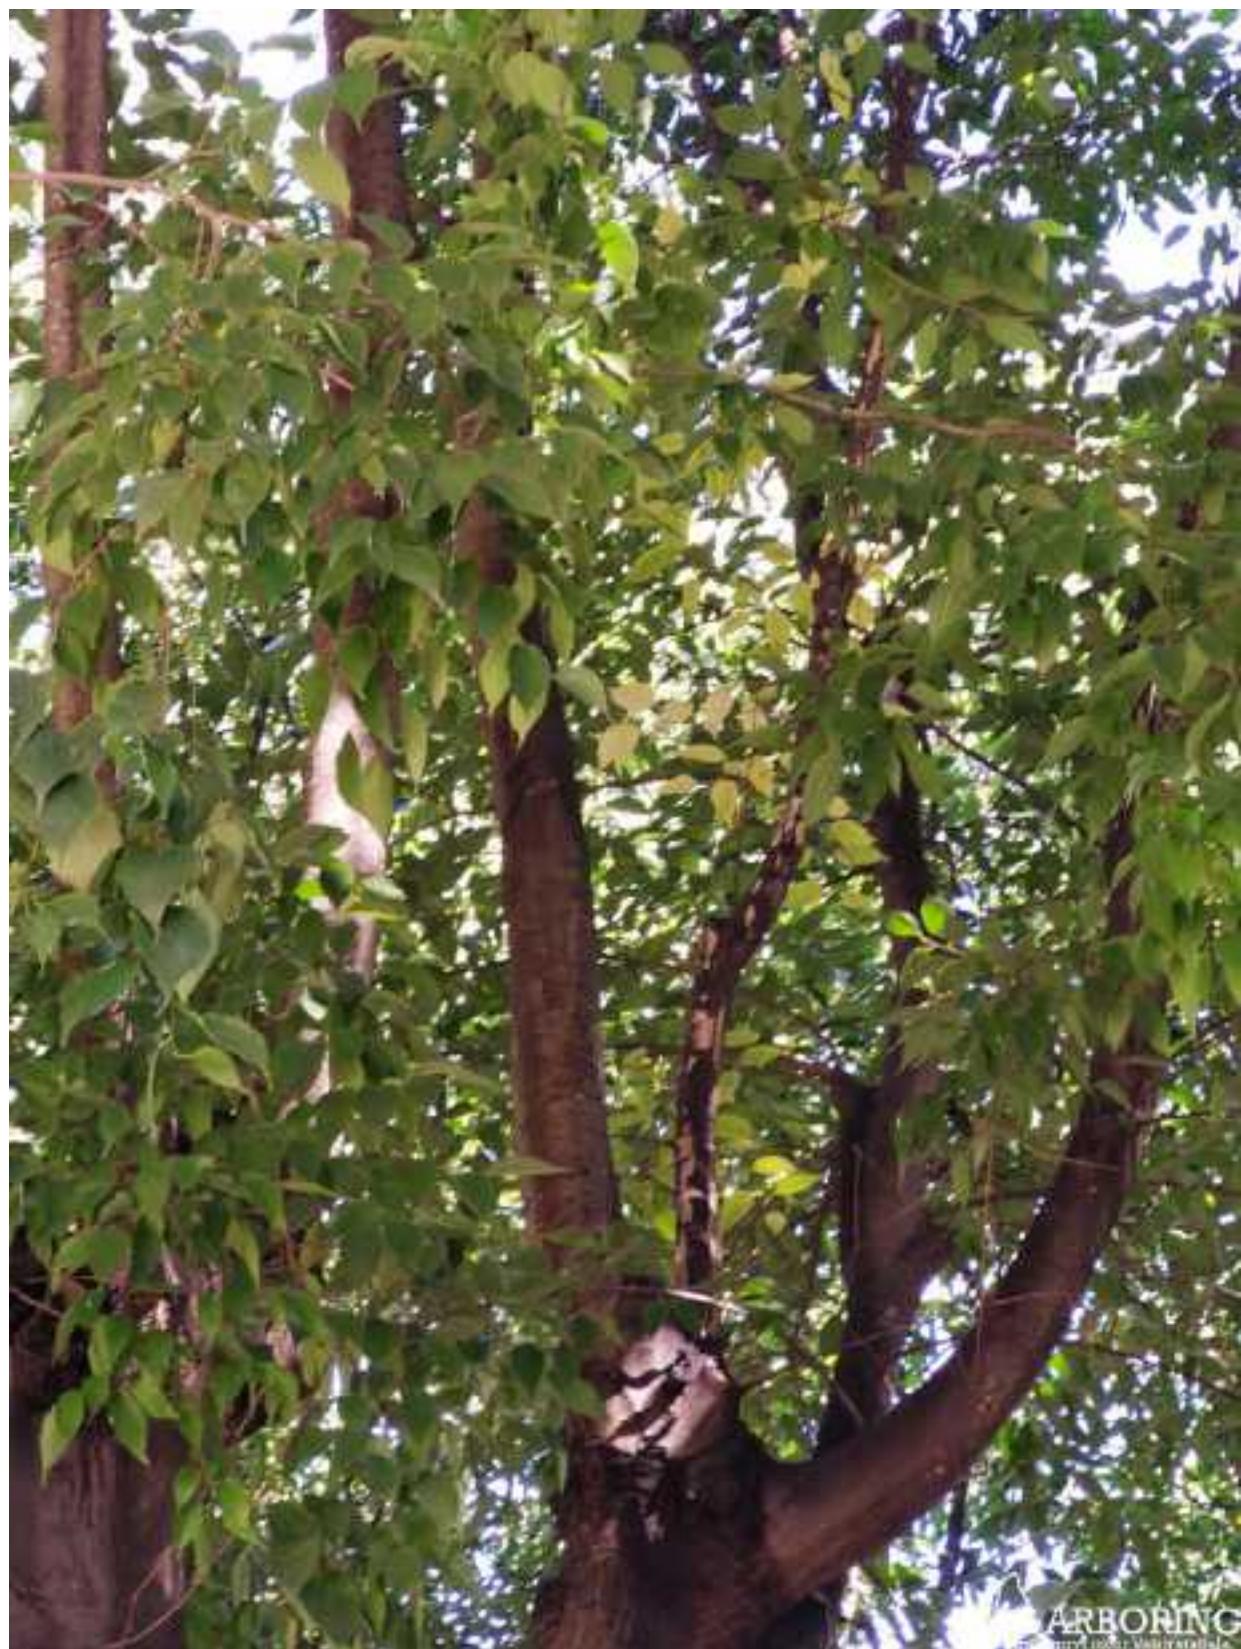
Stablo broj: 62

Suha grana u krošnji stabla debela do 5 cm

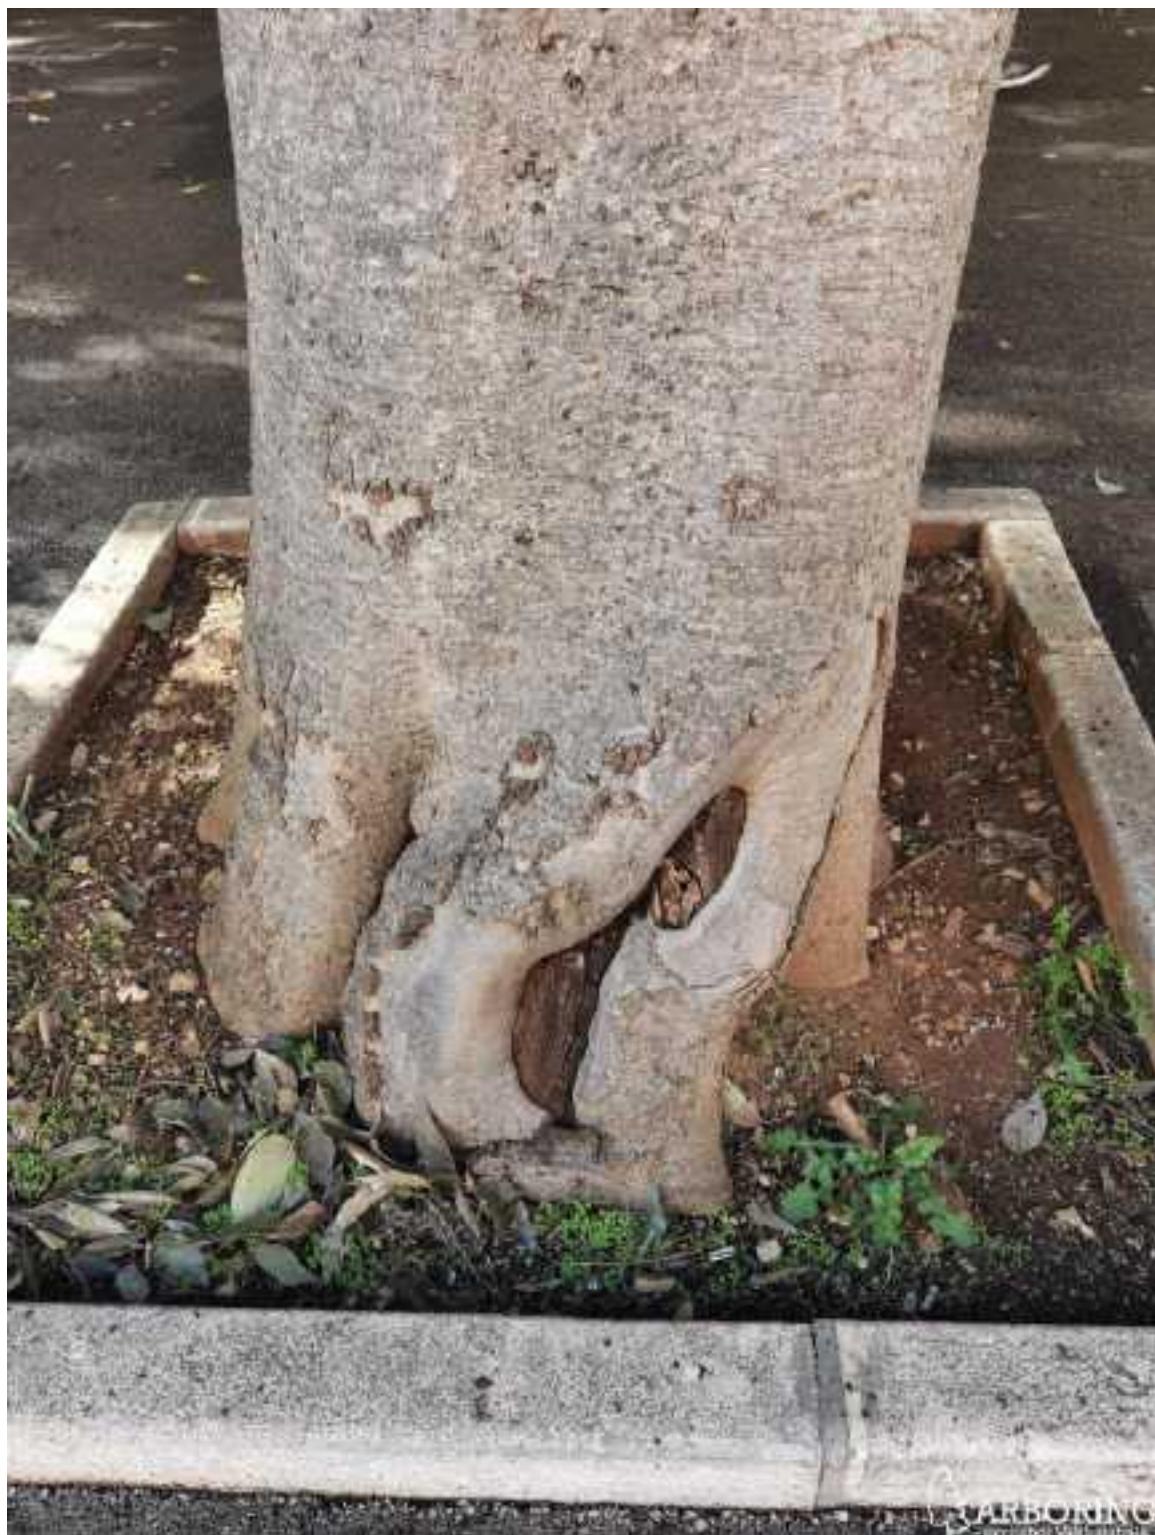
Stablo broj: 63

Oštećenje sa truleži korijenovog vrata i donjeg dijela debla

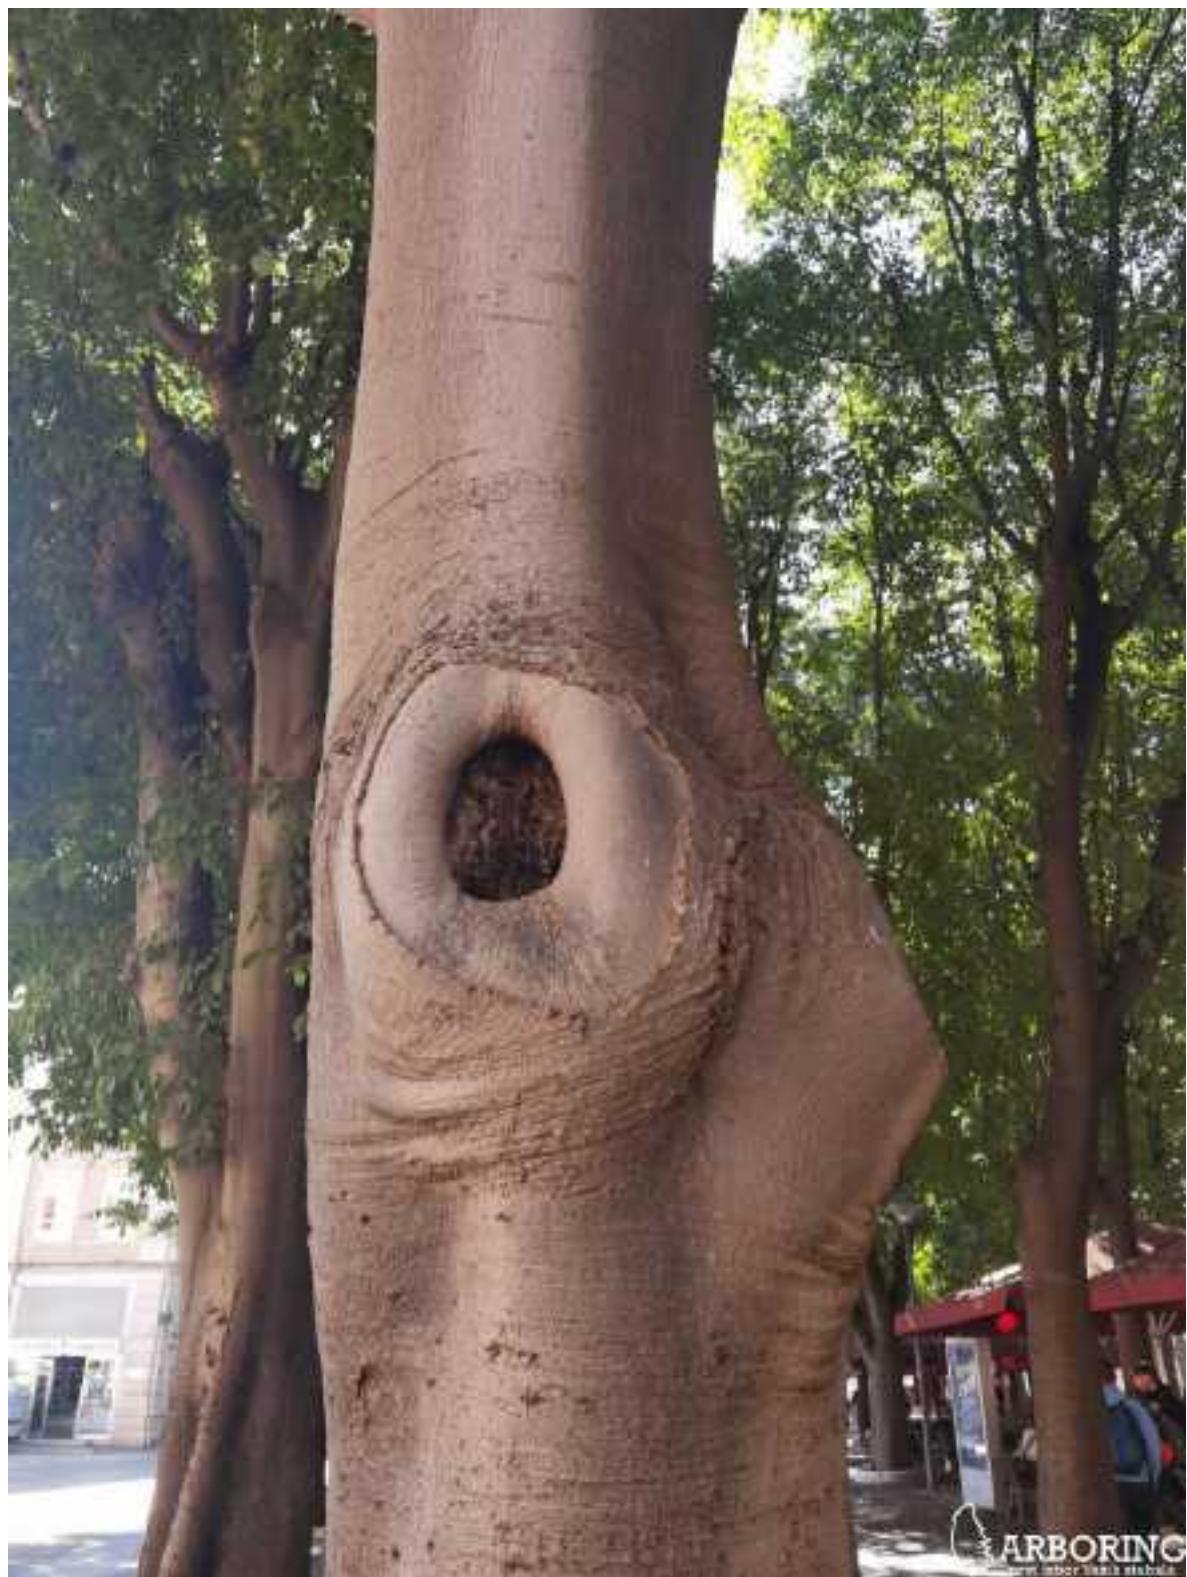
Stablo broj: 63

Duplja sa truleži na mjestu orezivanja

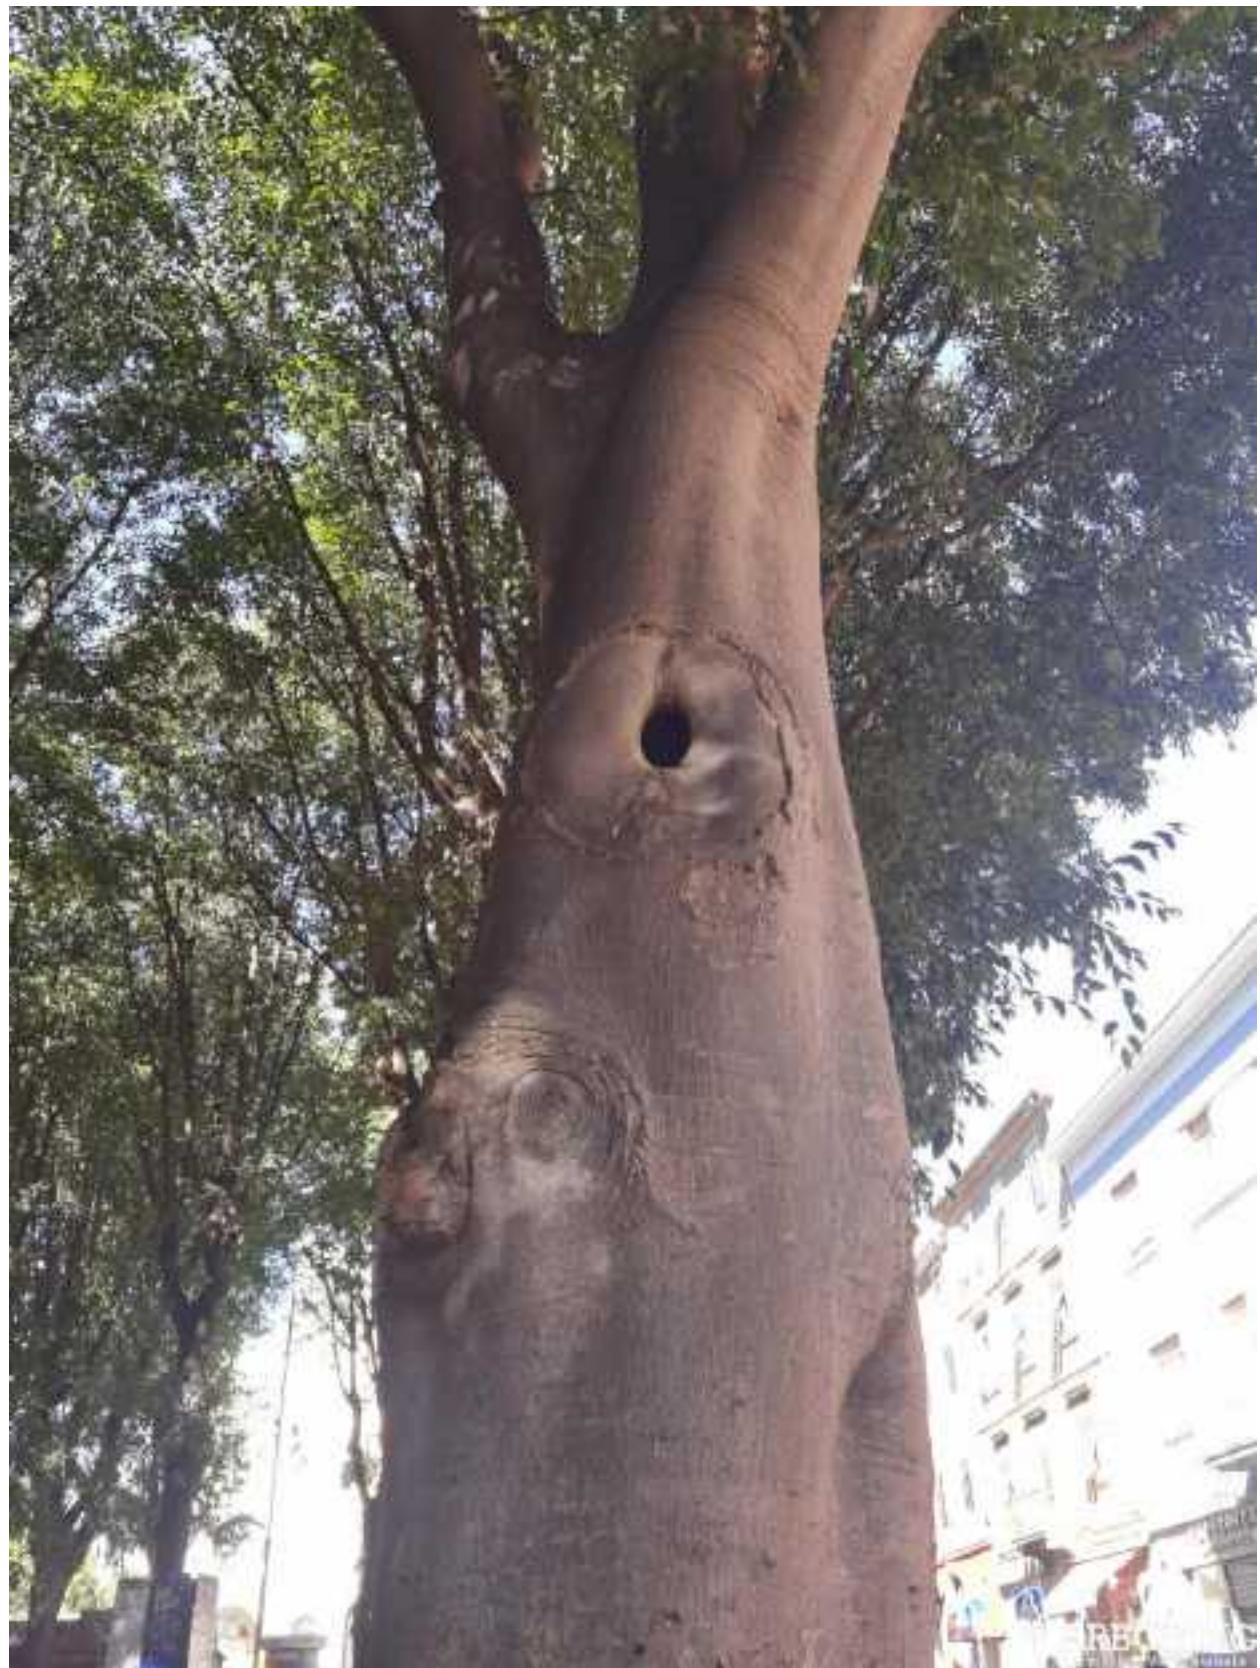
Stablo broj: 63

Duplja sa truleži na mjestu orezivanja

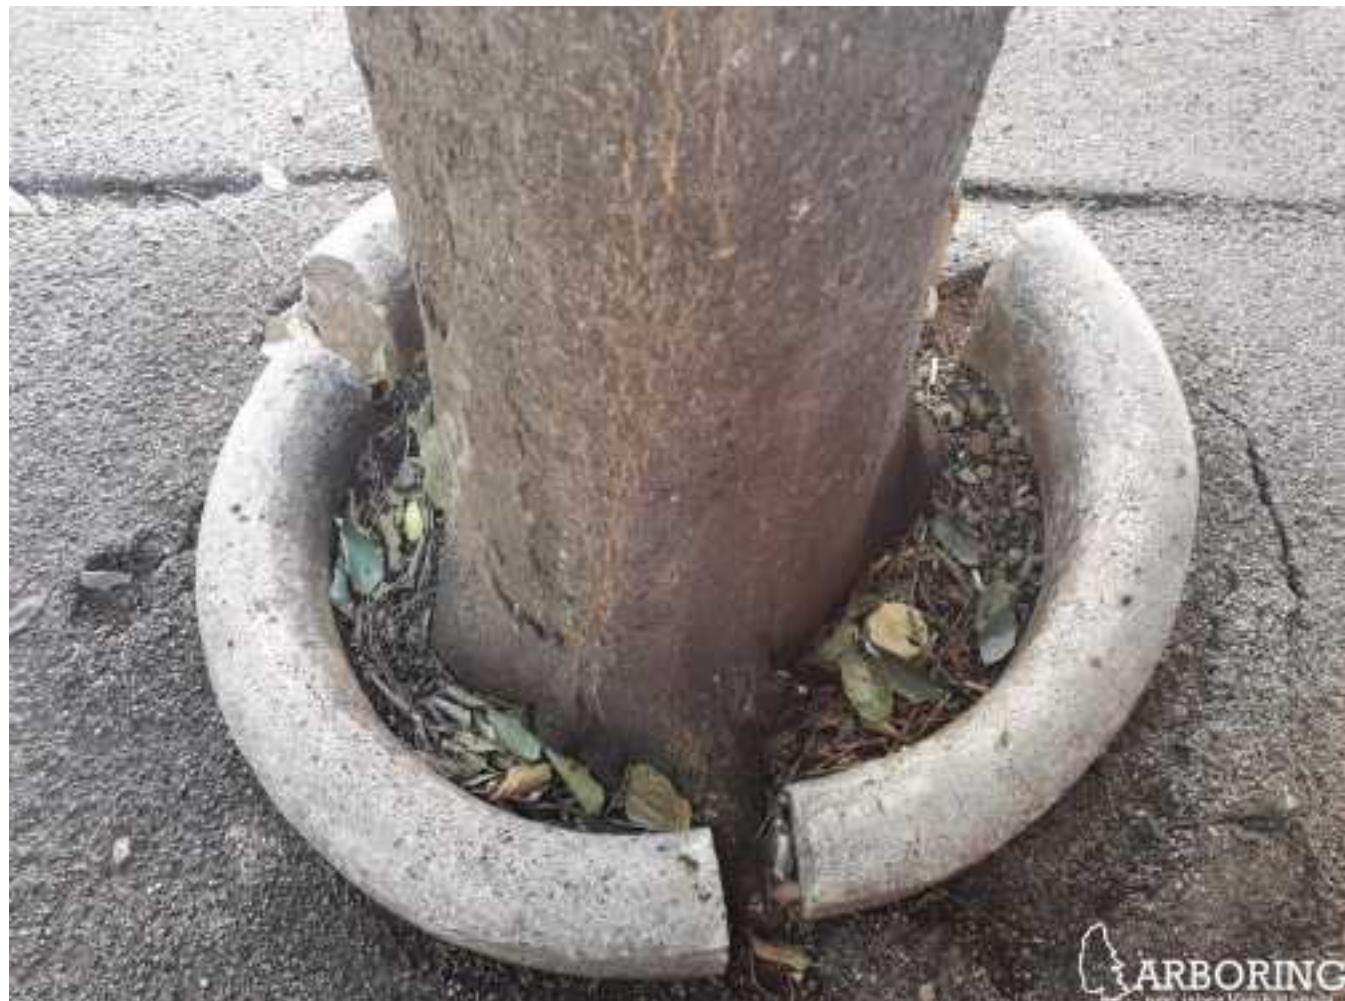
Stablo broj: 64

Oštećenje korijena od obojnika

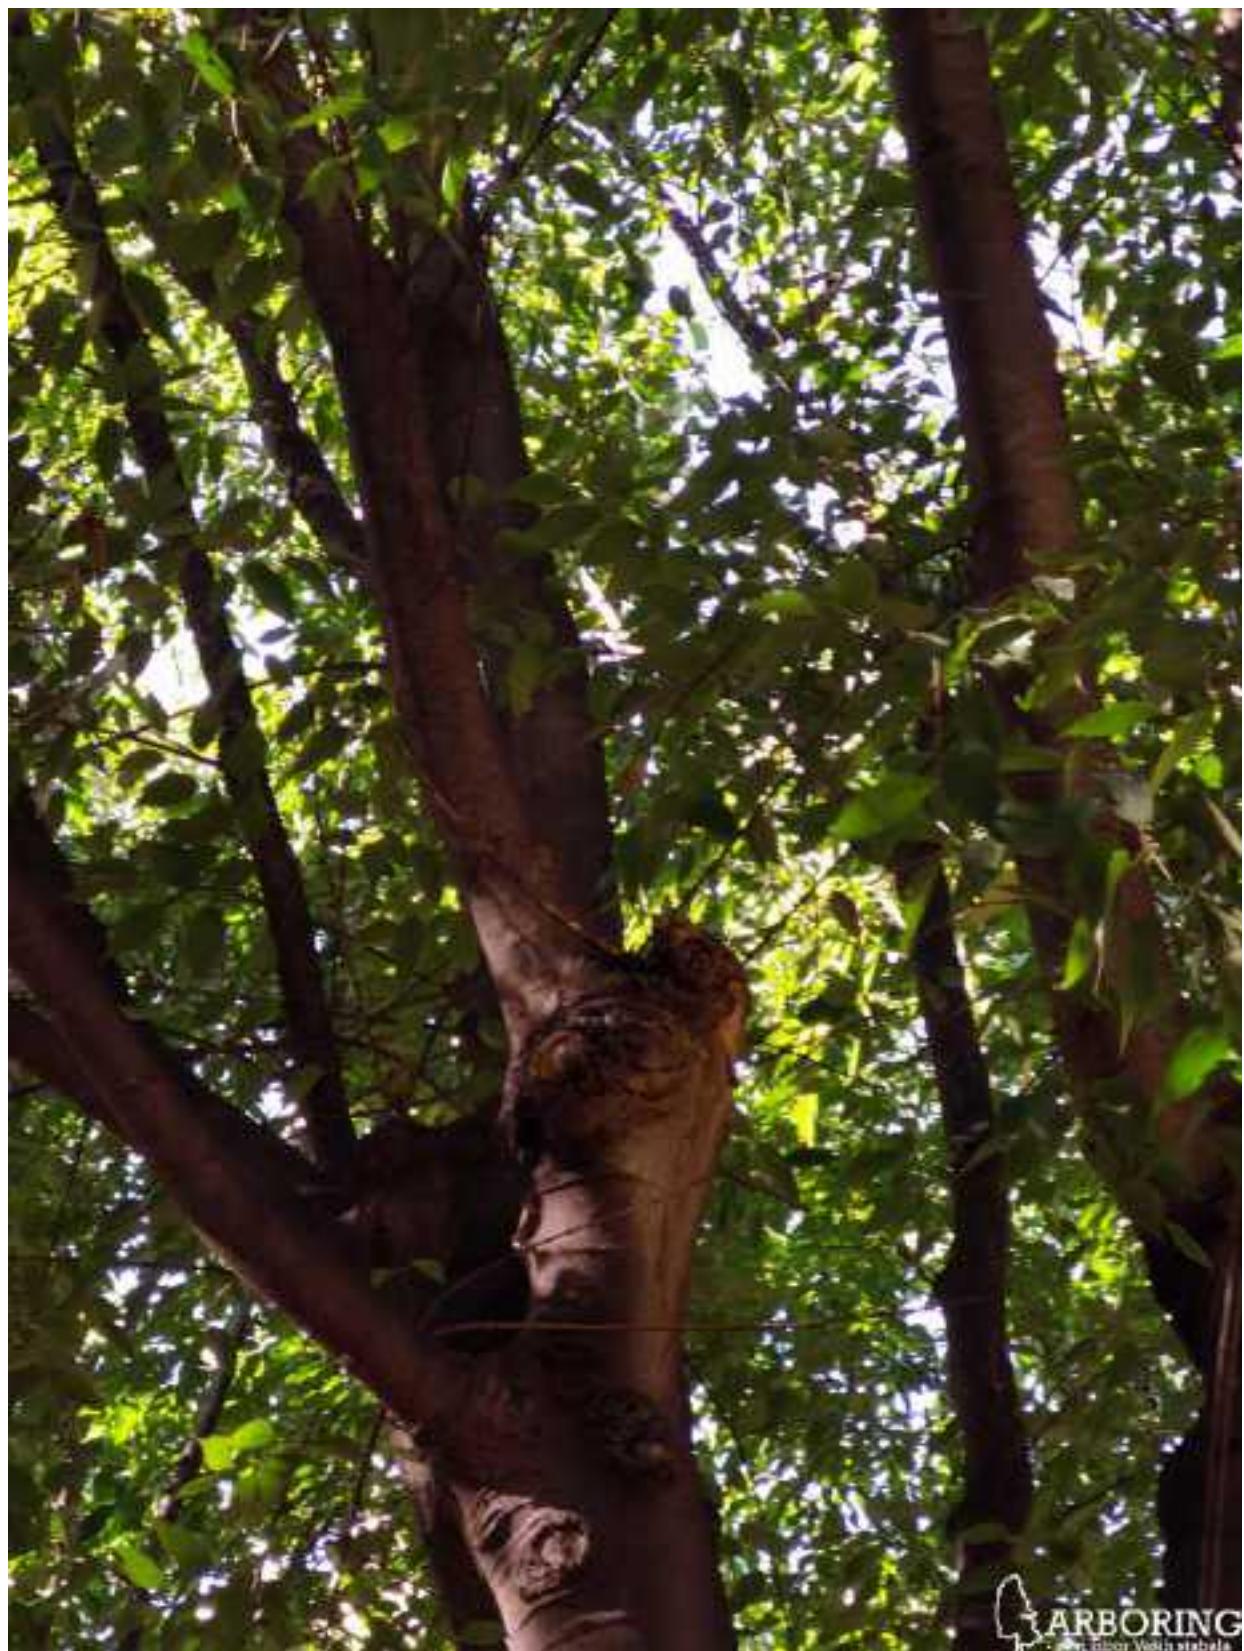
Stablo broj: 64

Mnogostruki reiterati iz spavajućih pupova na mjestima ovršavanja

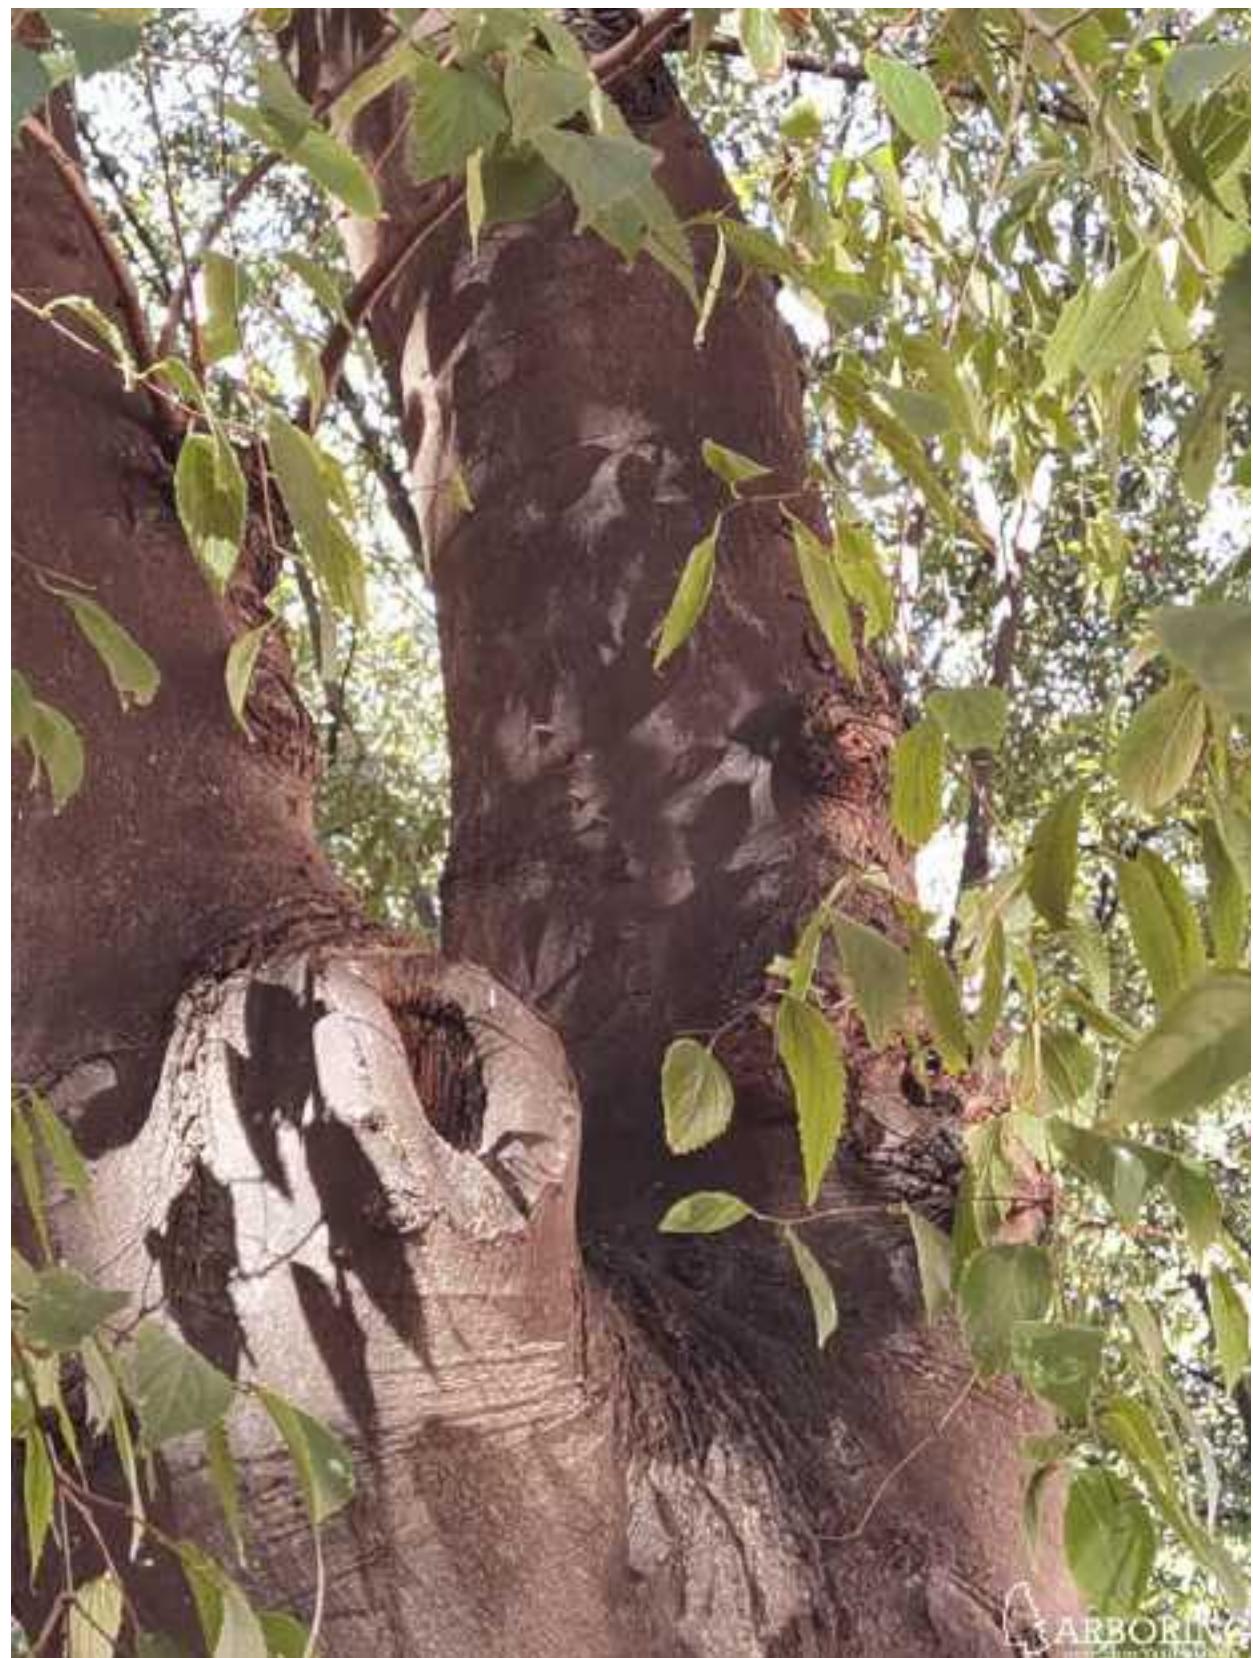
Stablo broj: 67

Duplja sa truleži na mjestu orezivanja

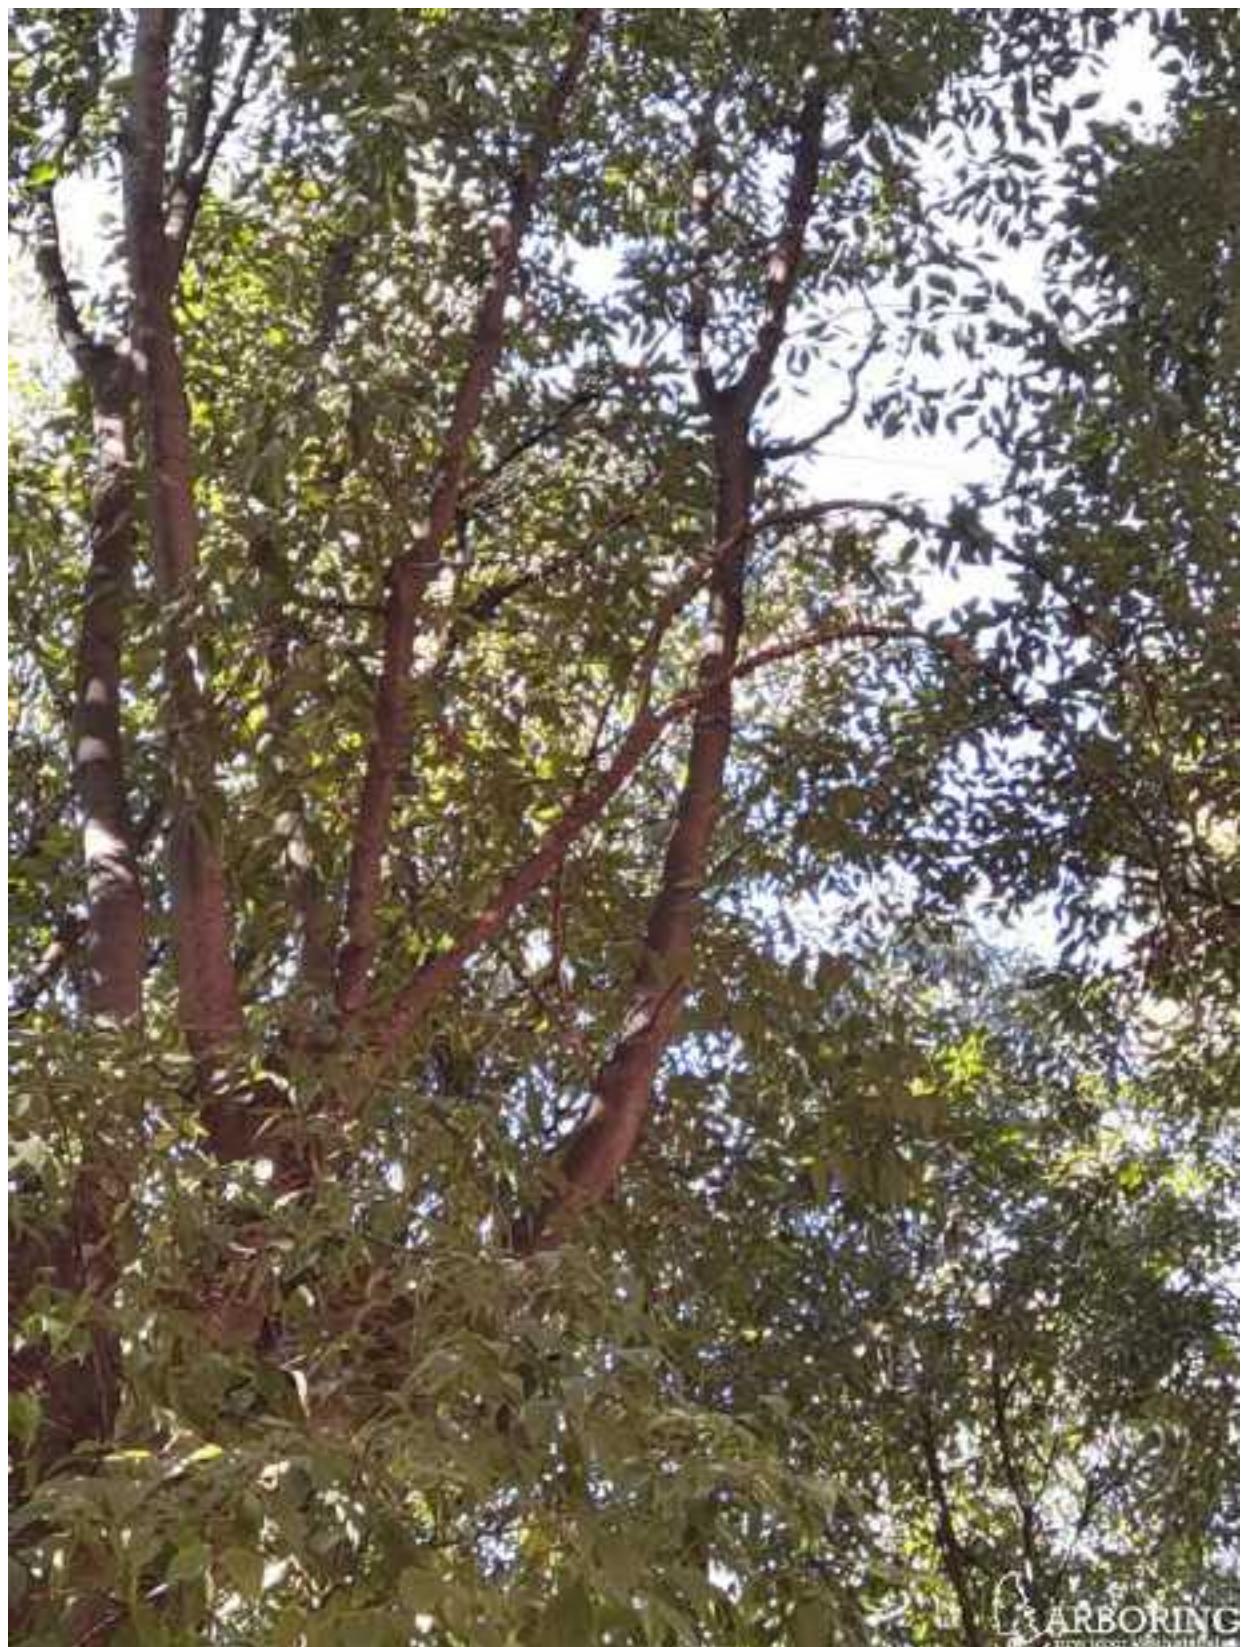
Stablo broj: 67

Suhe grane u krošnji debljine do 5 cm

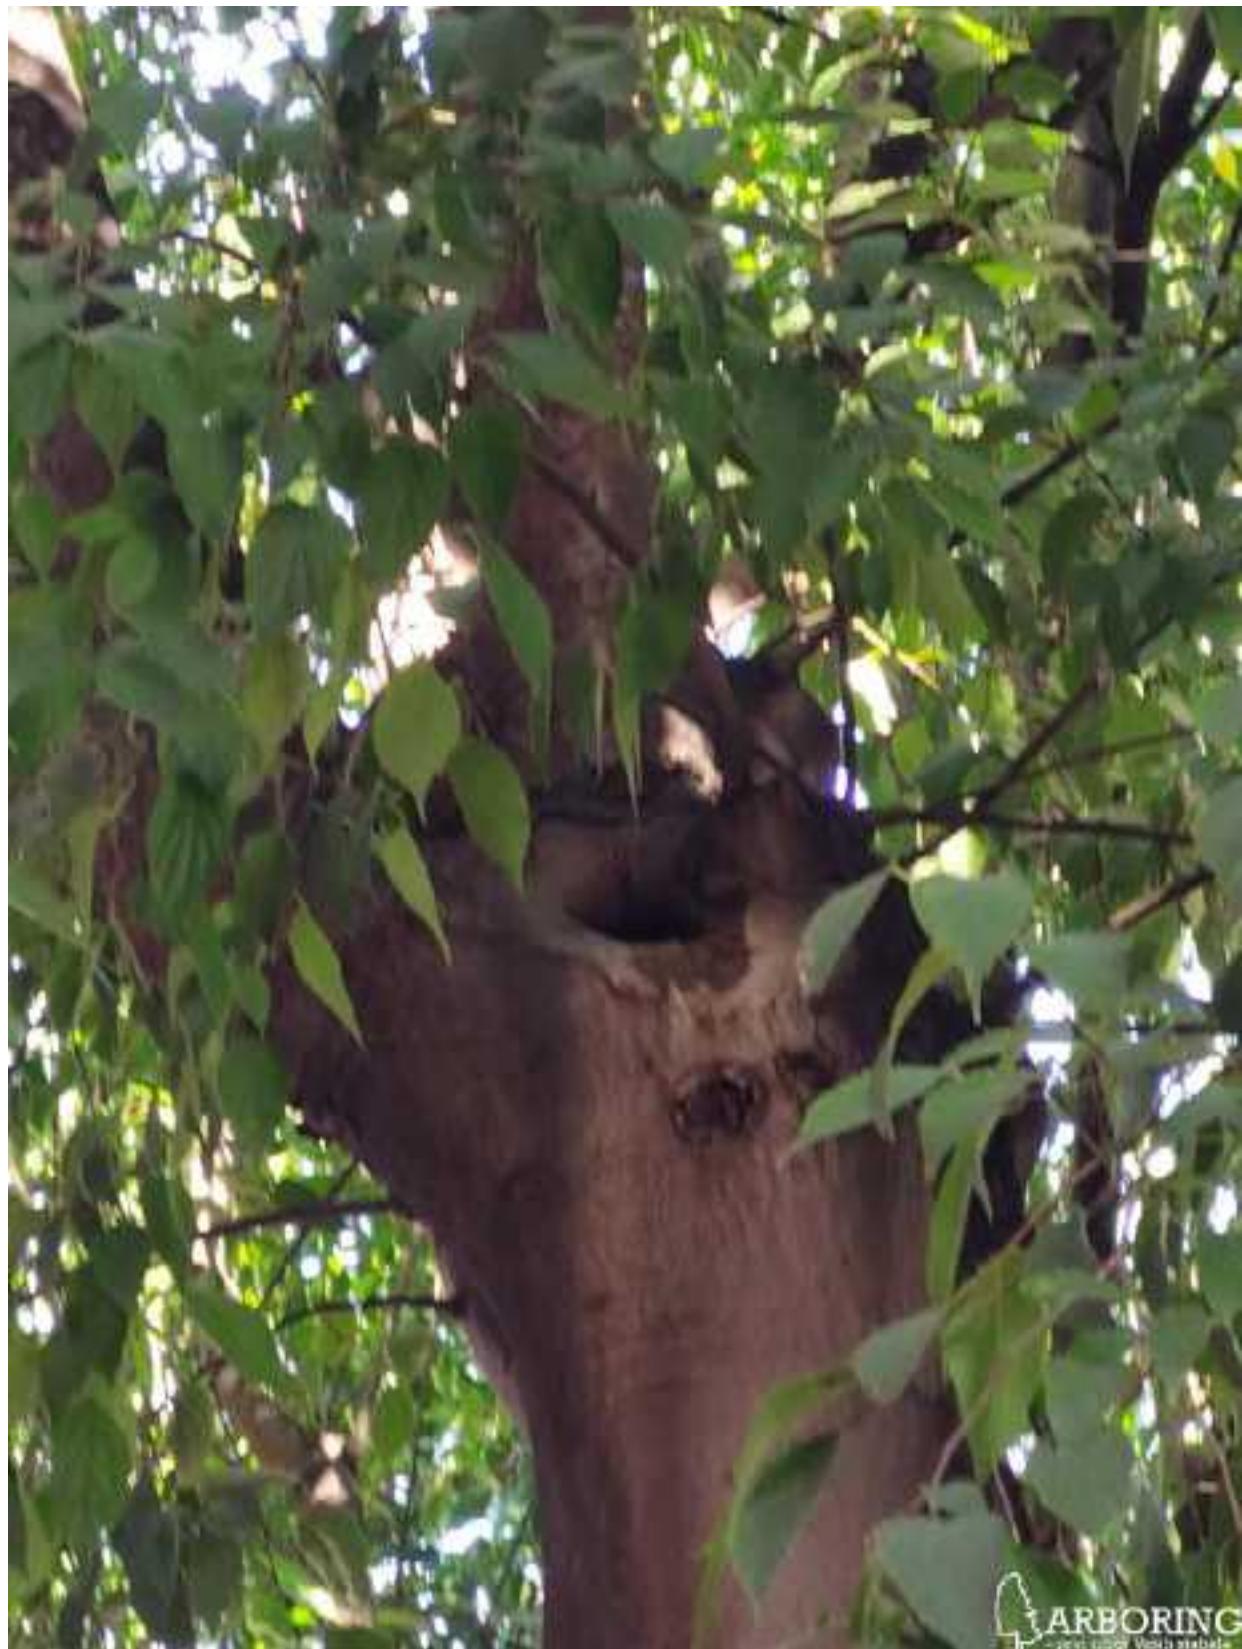
Stablo broj: 79

Mnogostruki reiterati na mjestu ovršavanja sa truleži

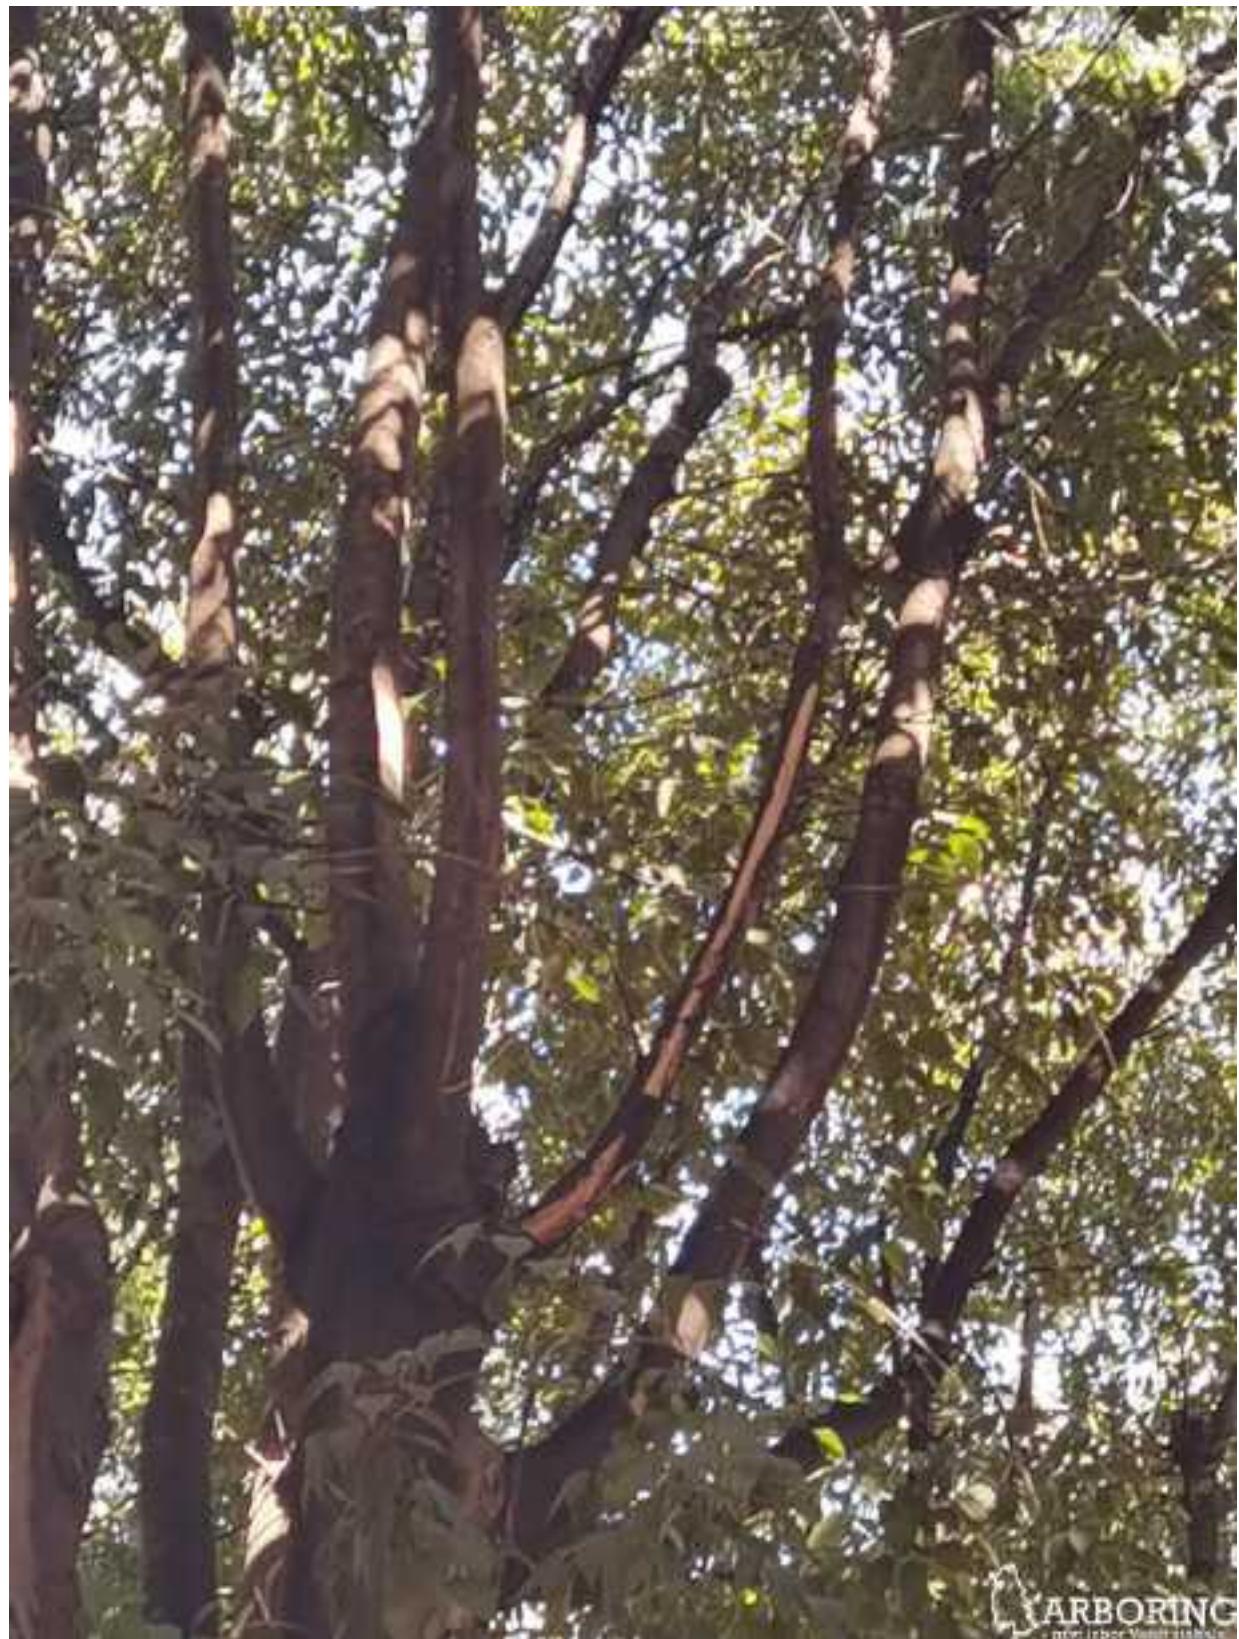
Stablo broj: 79

Suhe grane u krošnji debljine do 8 cm

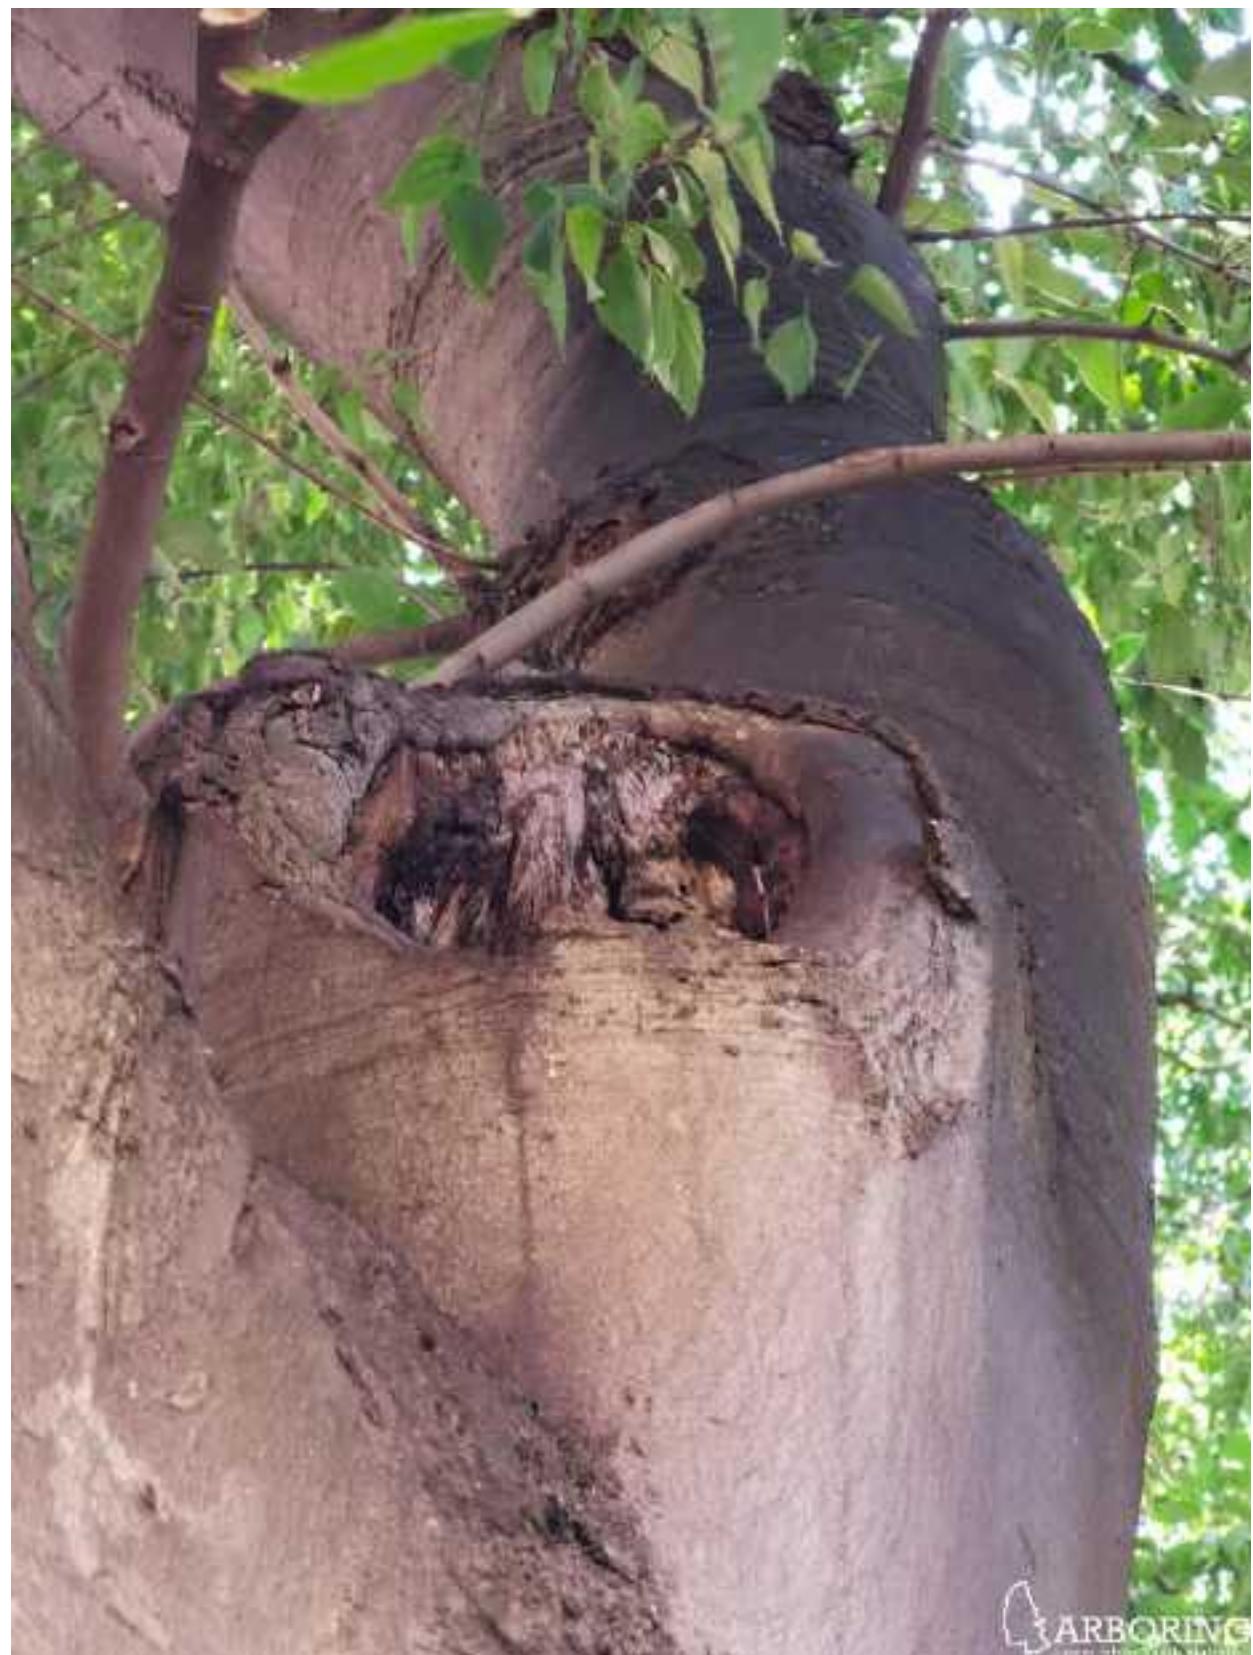
Stablo broj: 80

Duplja sa truleži na mjestu rašljanja u bazi krošnje
