# Specijalističko izvješće o reinventarizaciji stabala koprivića (*Celtis australis* L.)

k.č. 5421/1 k.o. Pula, trg Giardini

Specijalističko izvješće o reinventarizaciji stabala  
koprivića (*Celtis australis* L.)

DG- 0036/2021

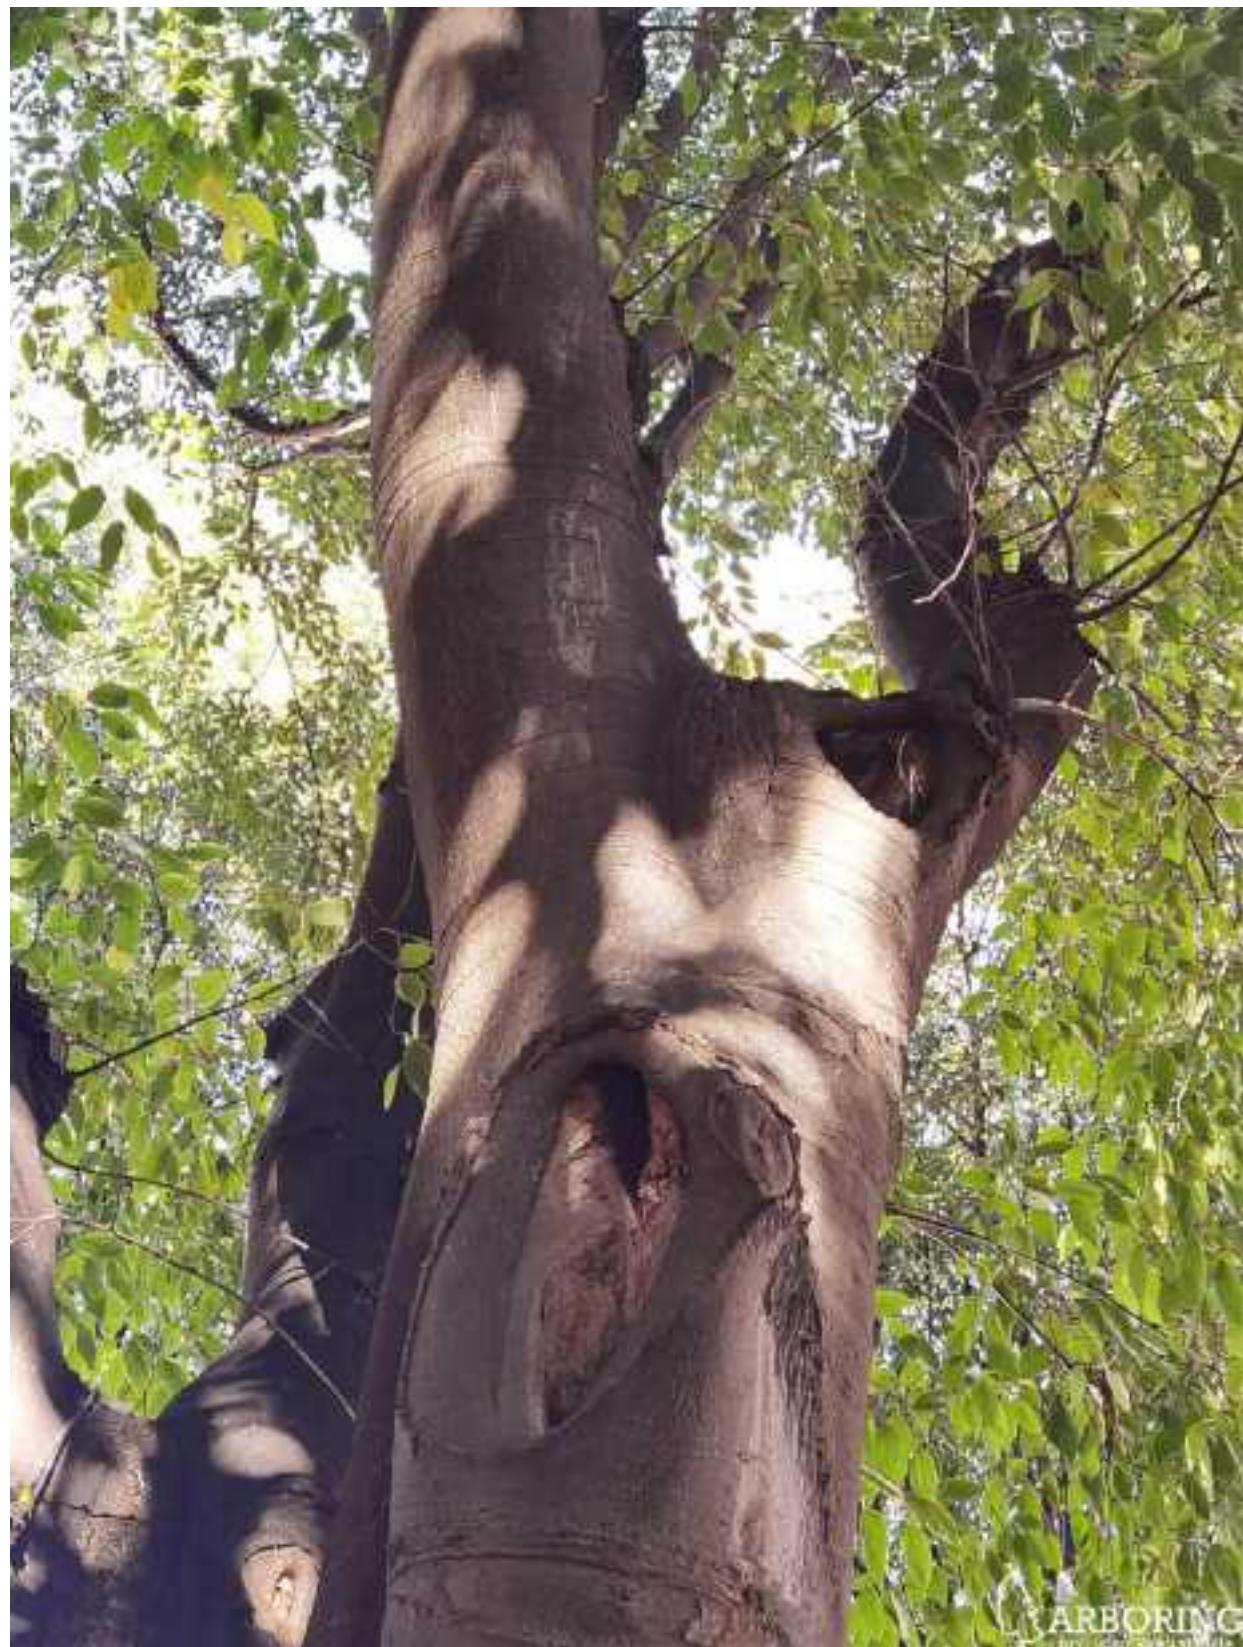
Stablo broj: 81

Duplja sa truleži na mjestu orezivanja

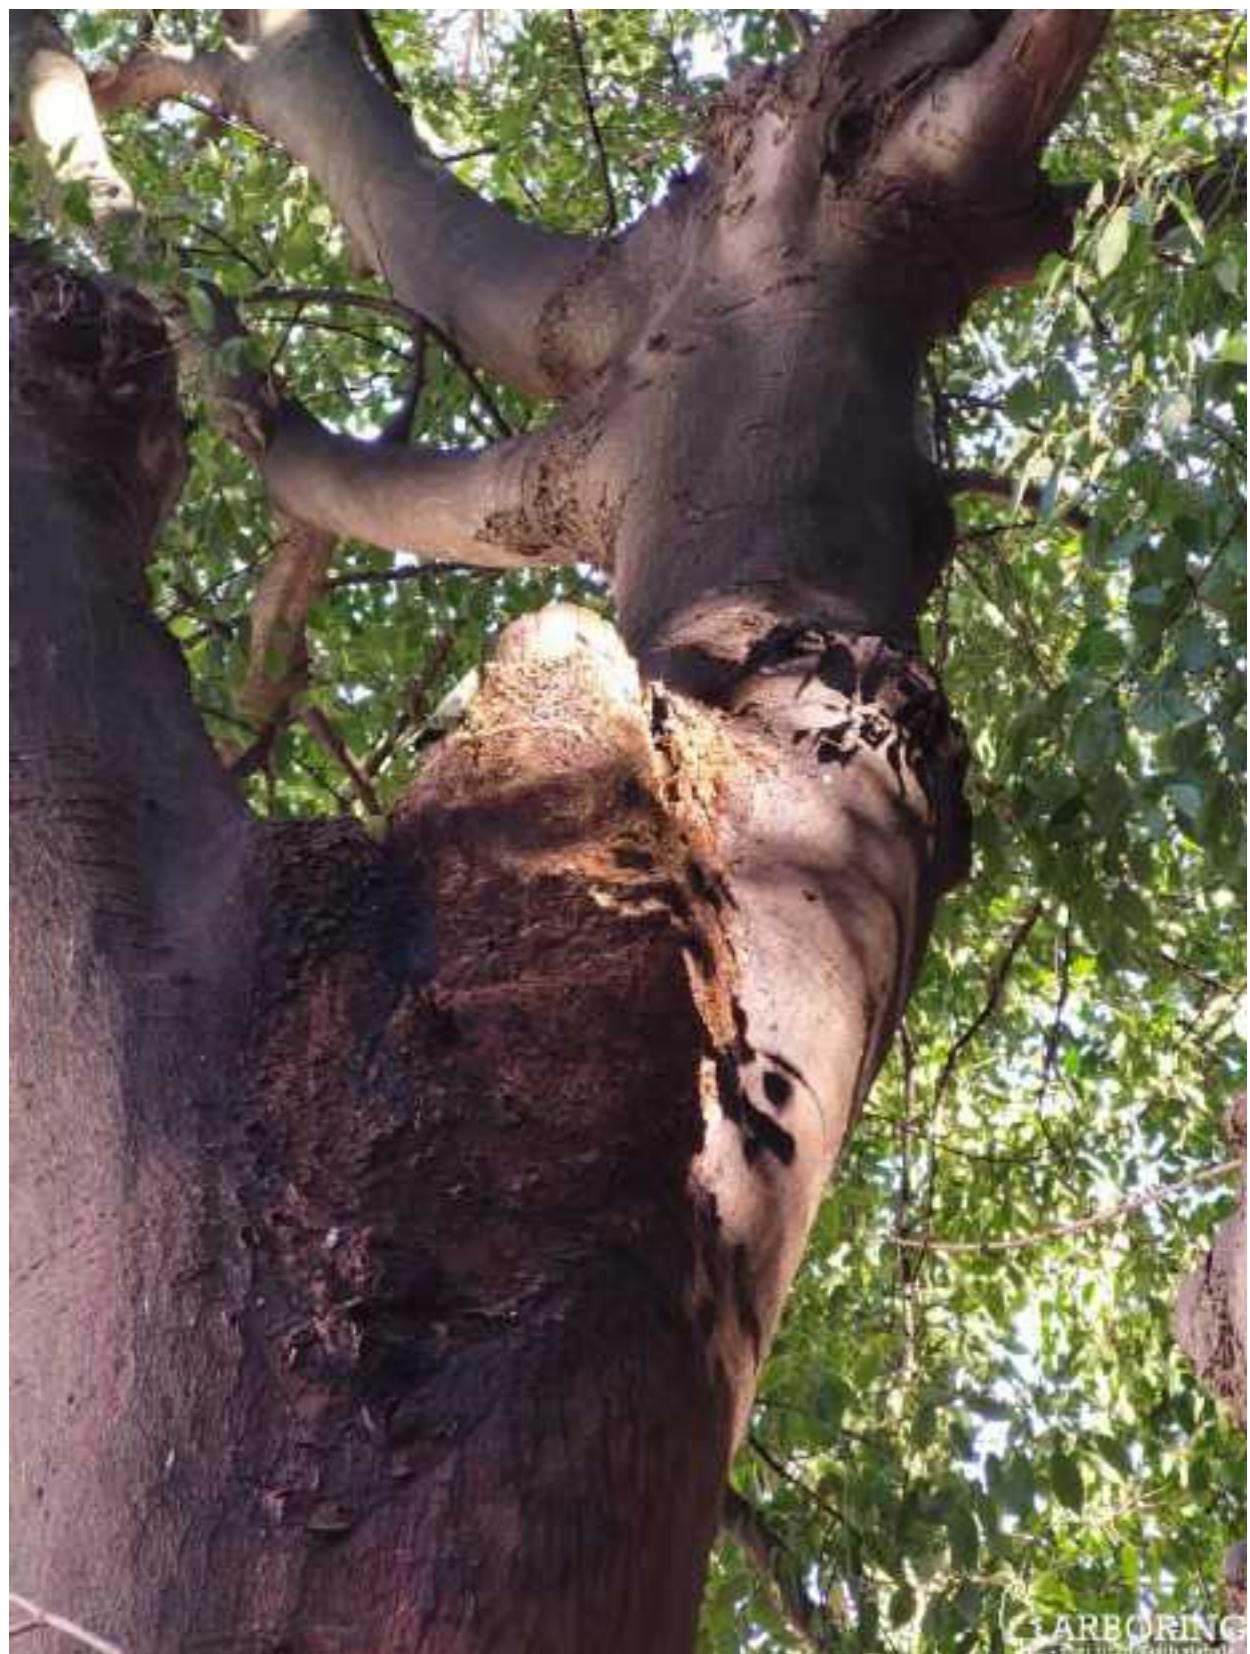
Stablo broj: 85

Trulež kore na mjestu uklanjanja grane

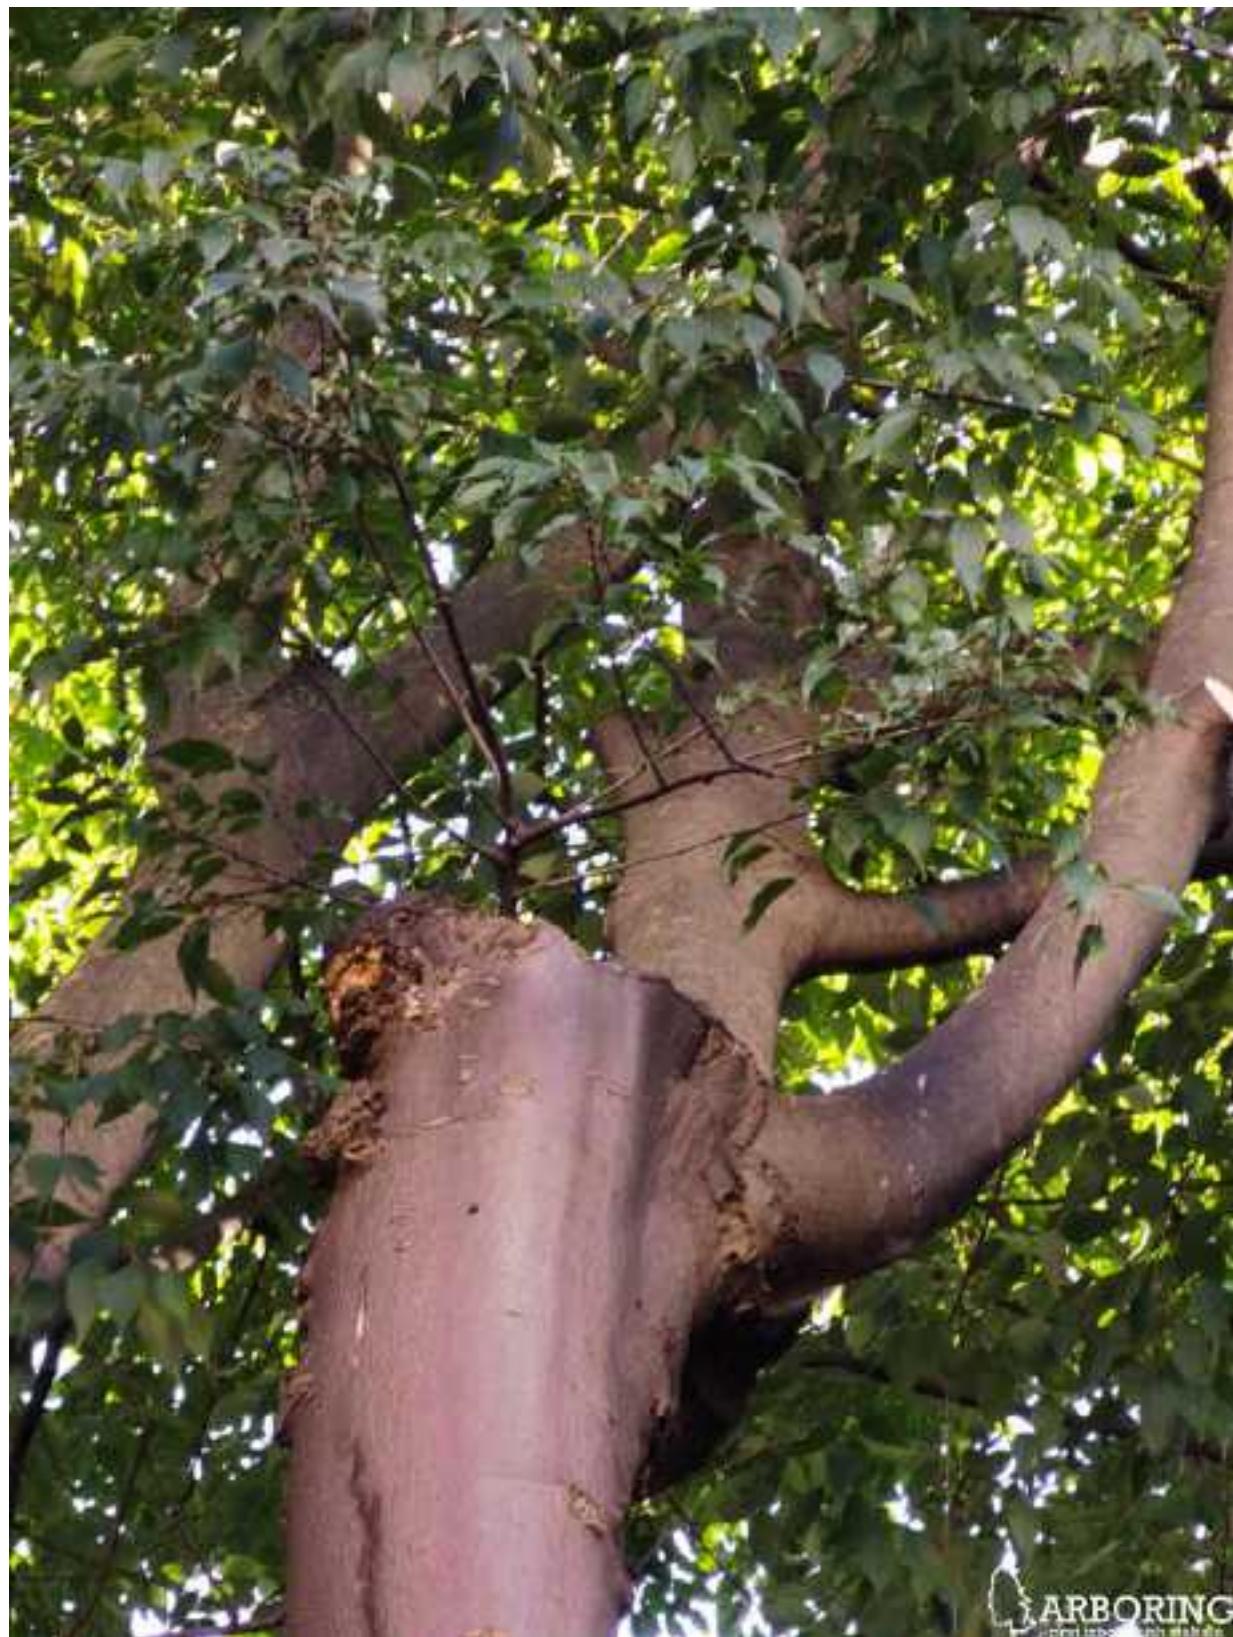
Stablo broj: 85

Trulež na mjestima ovršavanja sa mnogostrukim otežalim reiteratima

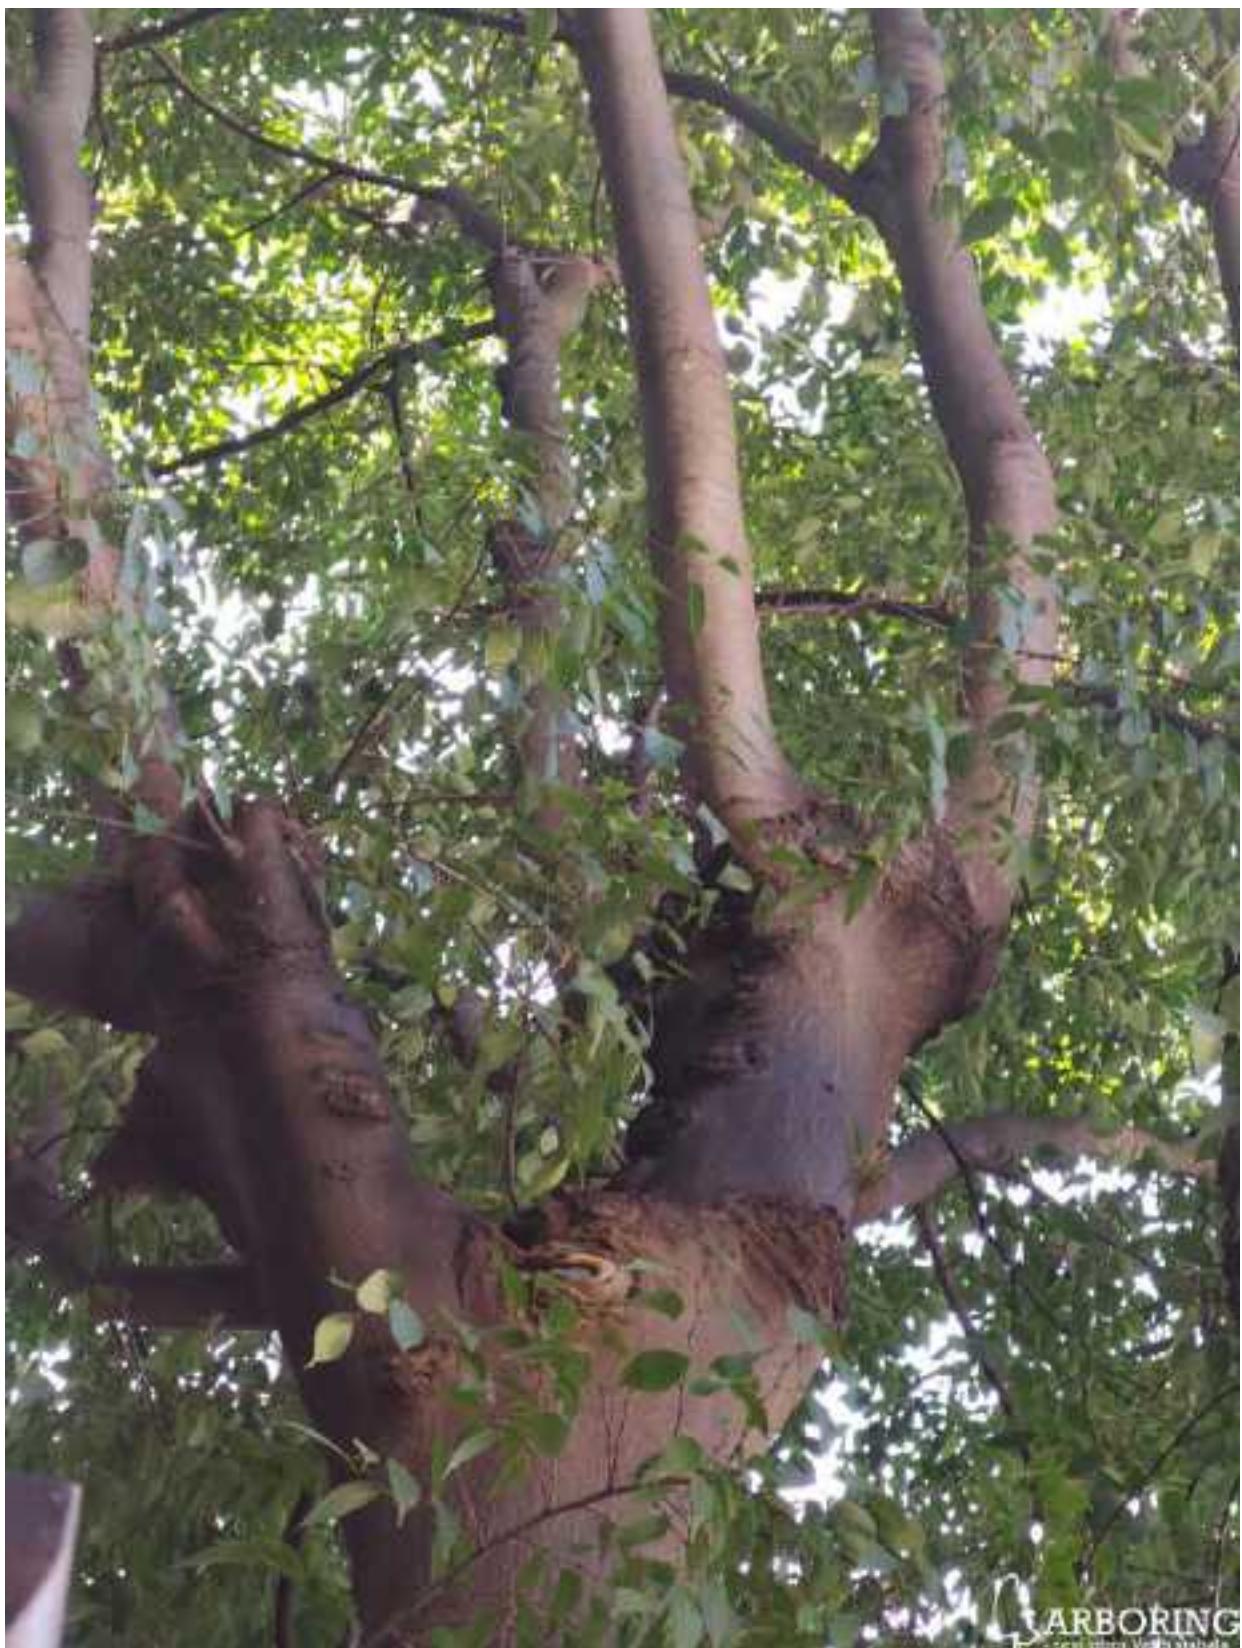
Stablo broj: 86

Mnogostruki reiterati na mjestima ovršavanja koja su zahvaćena truležnim procesima
