# Specijalističko izvješće o reinventarizaciji stabala koprivića (*Celtis australis* L.)

k.č. 5421/1 k.o. Pula, trg Giardini

Specijalističko izvješće o reinventarizaciji stabala  
koprivića (*Celtis australis* L.)

DG- 0036/2021

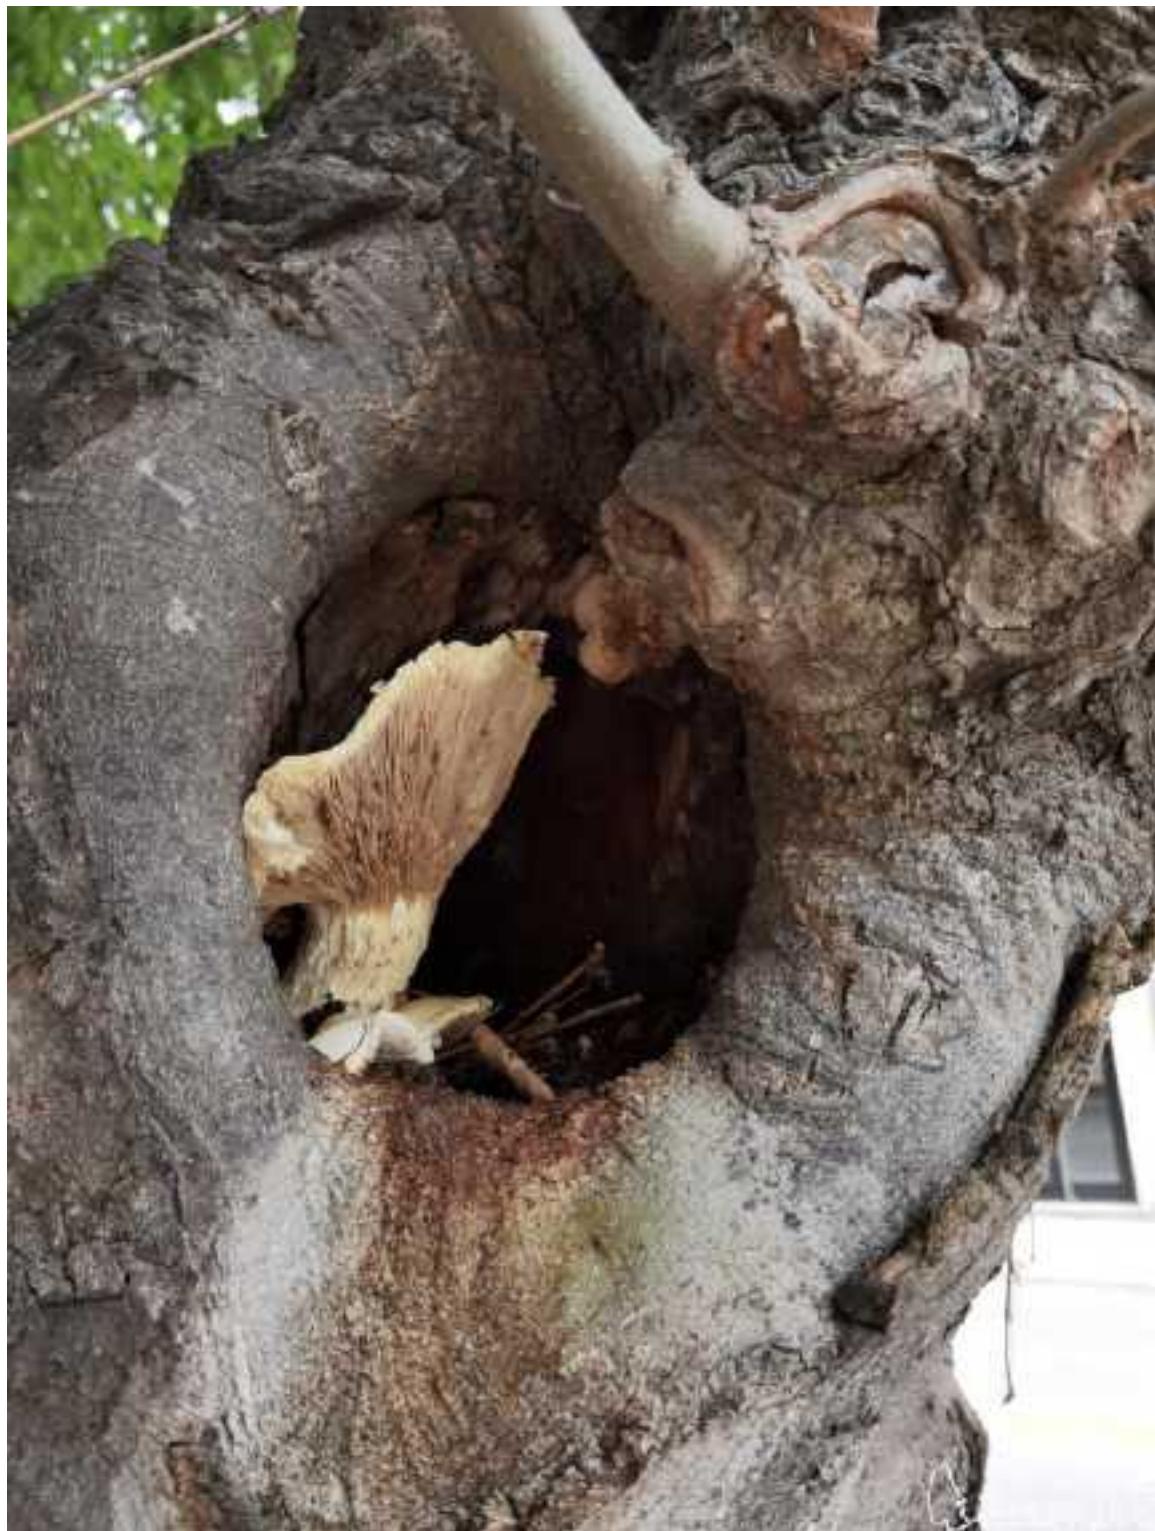
Stablo broj: 1

Truležnica u duplji krošnje

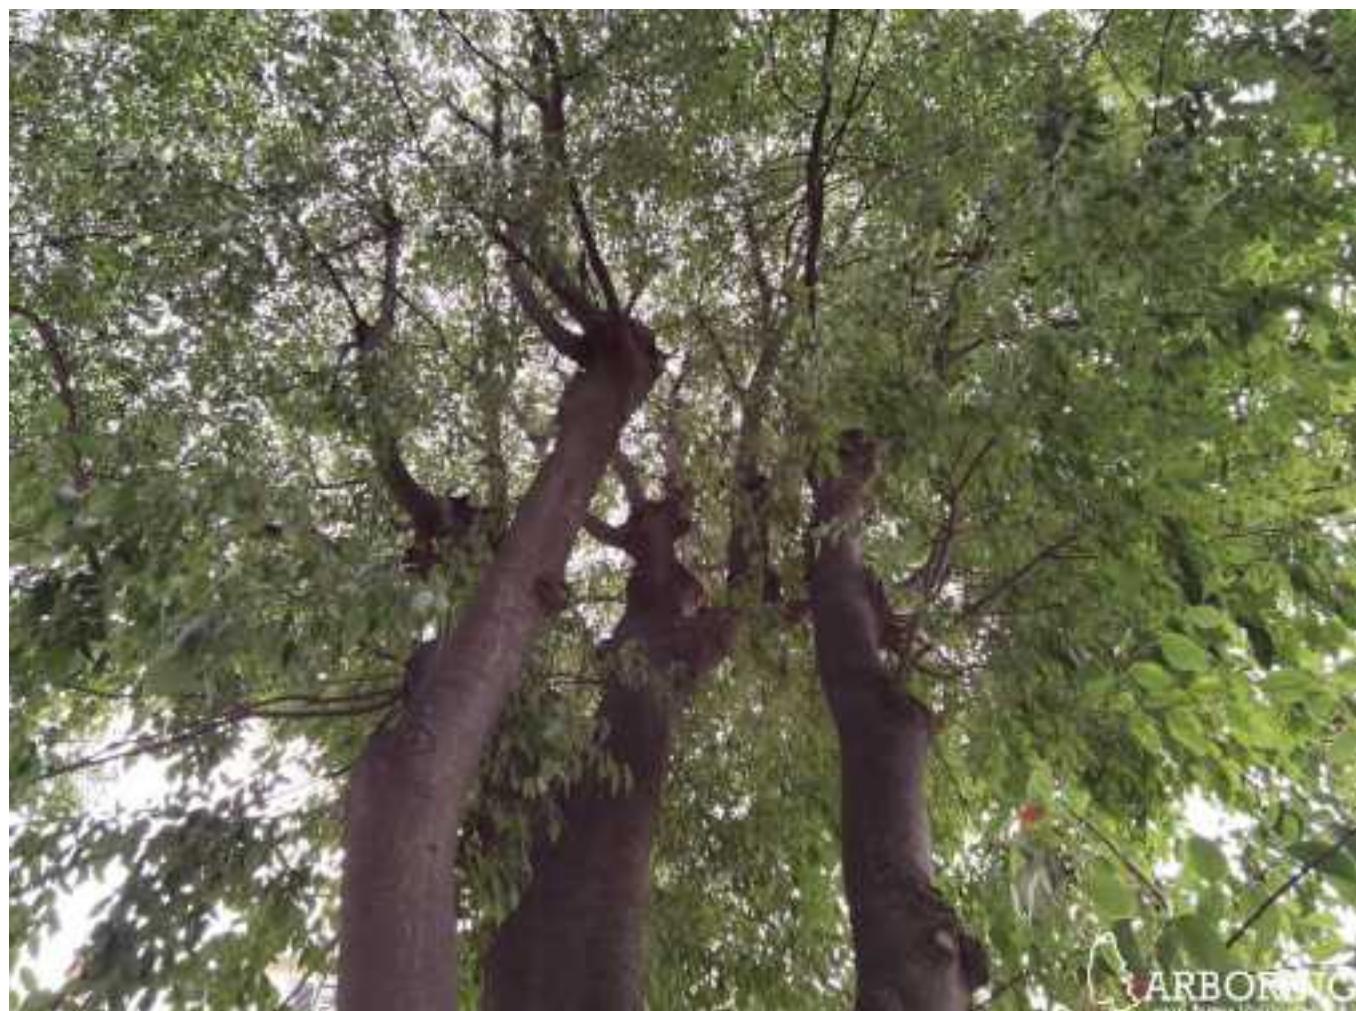
Stablo broj: 1

Mnogostruki reiterati iz spavajućih pupova na mjestima ovršavanja

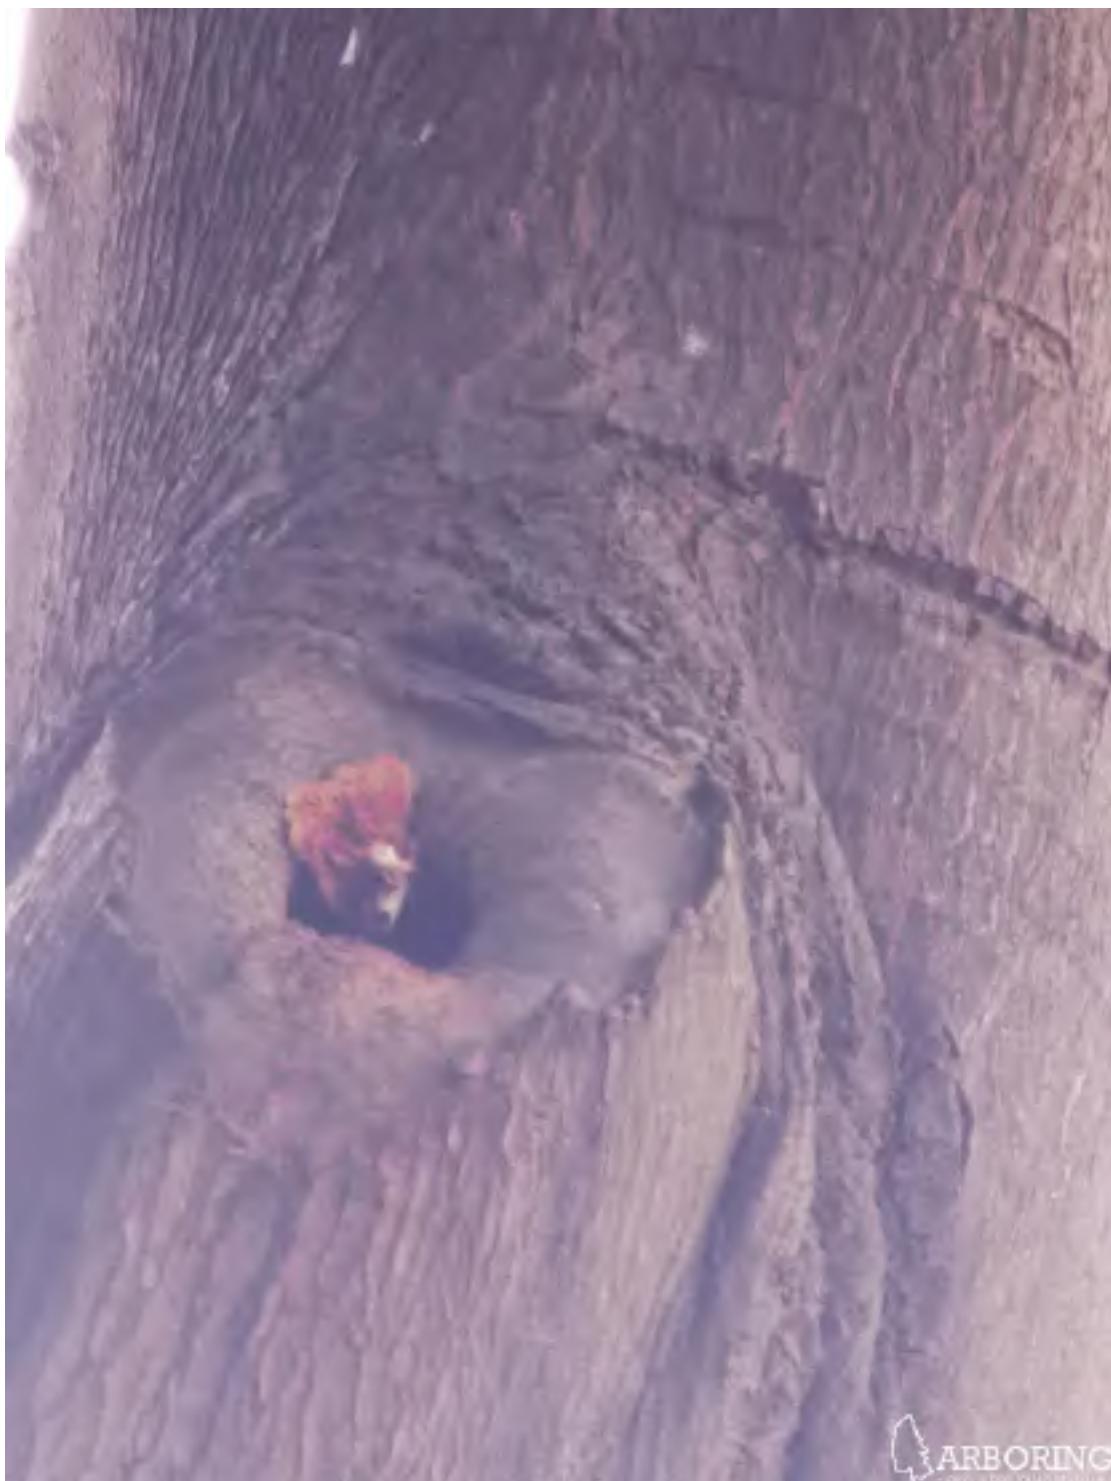
Stablo broj: 3

Duplja sa plodištem truležnice u krošnji

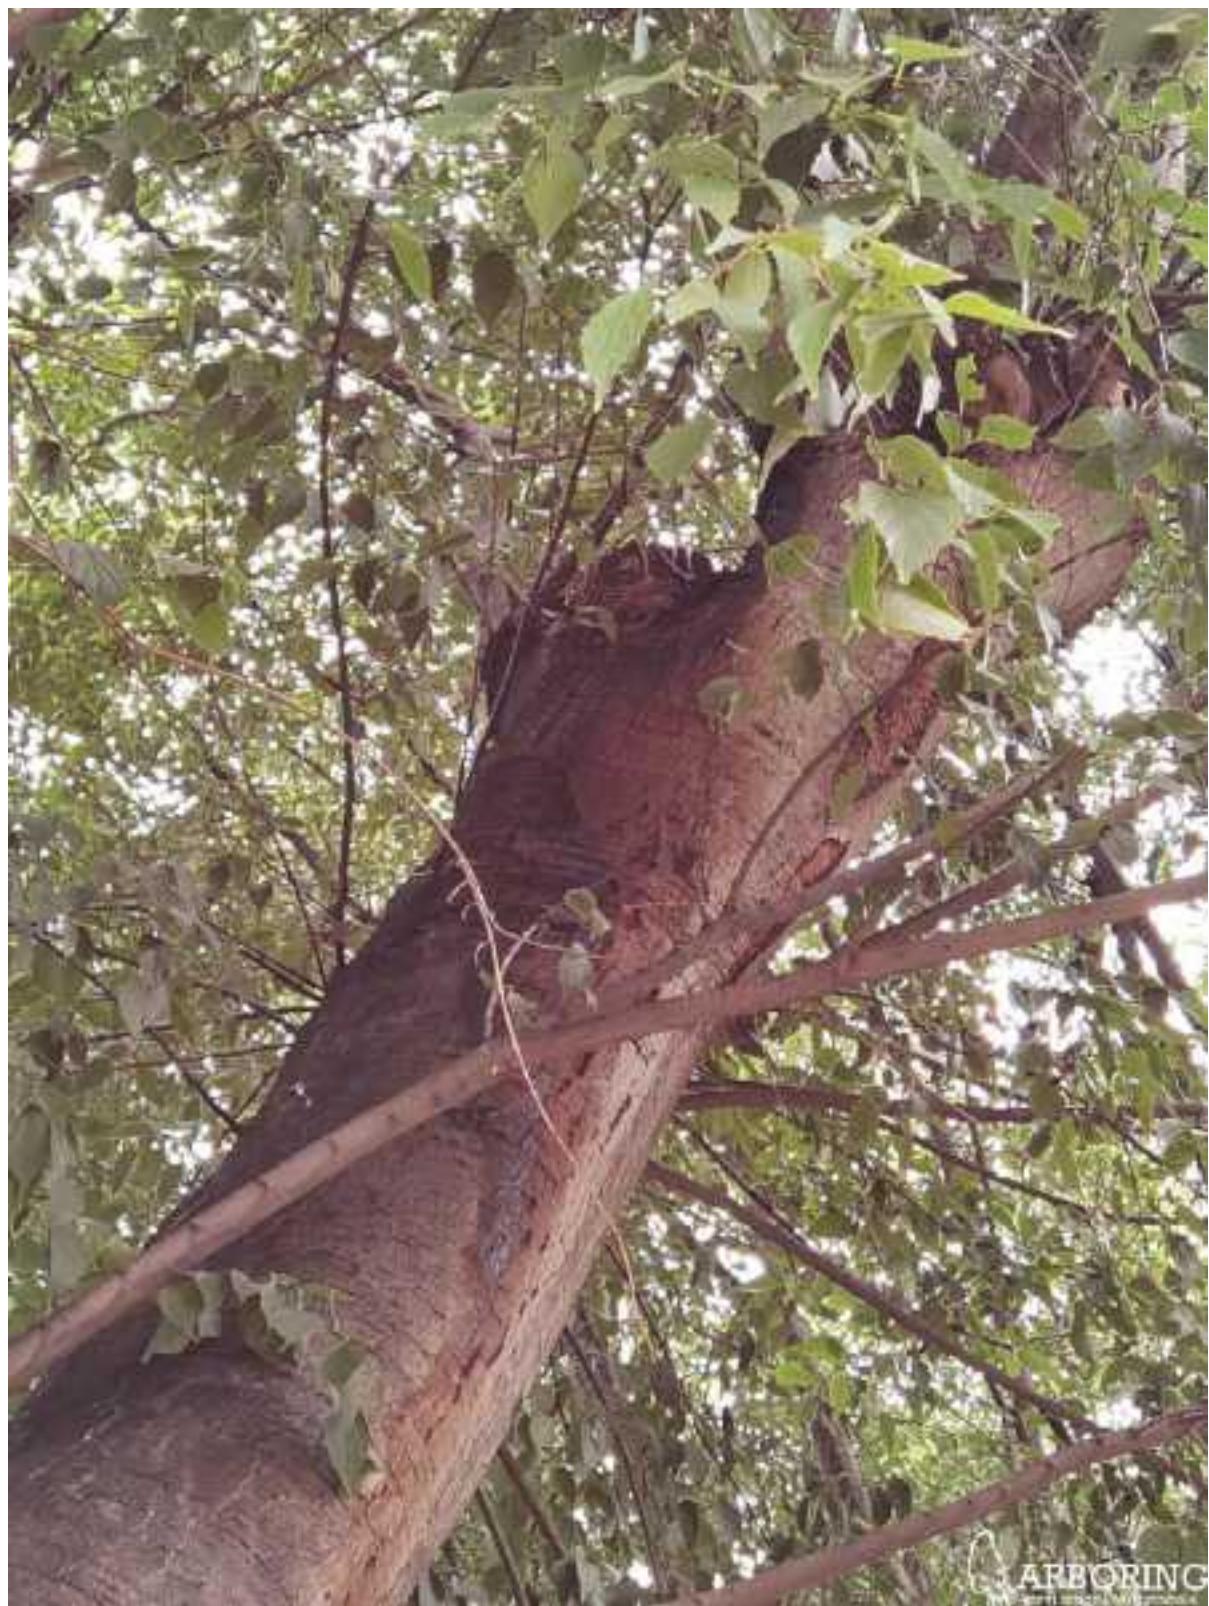
Stablo broj: 4

Mnogostruki reiterati iz spavajućih pupova i trulež kore

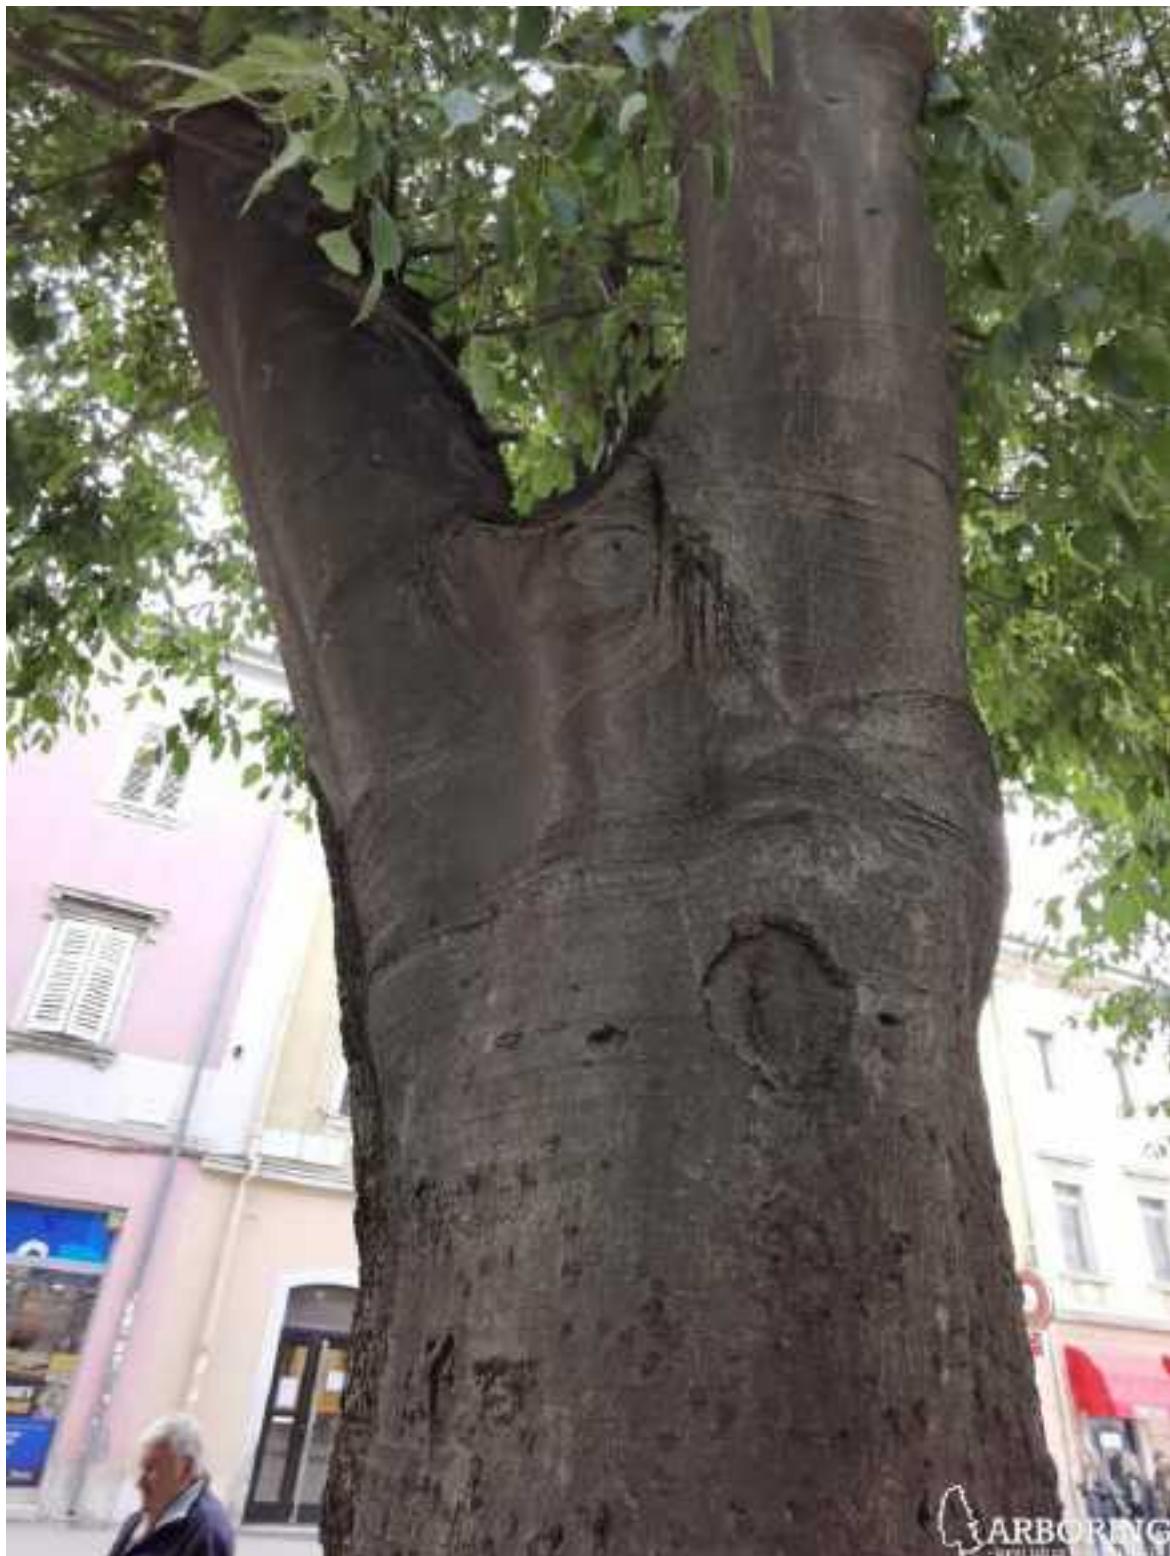
Stablo broj: 4

Duplja sa truleži na mjestu rašljanja u bazi krošnje

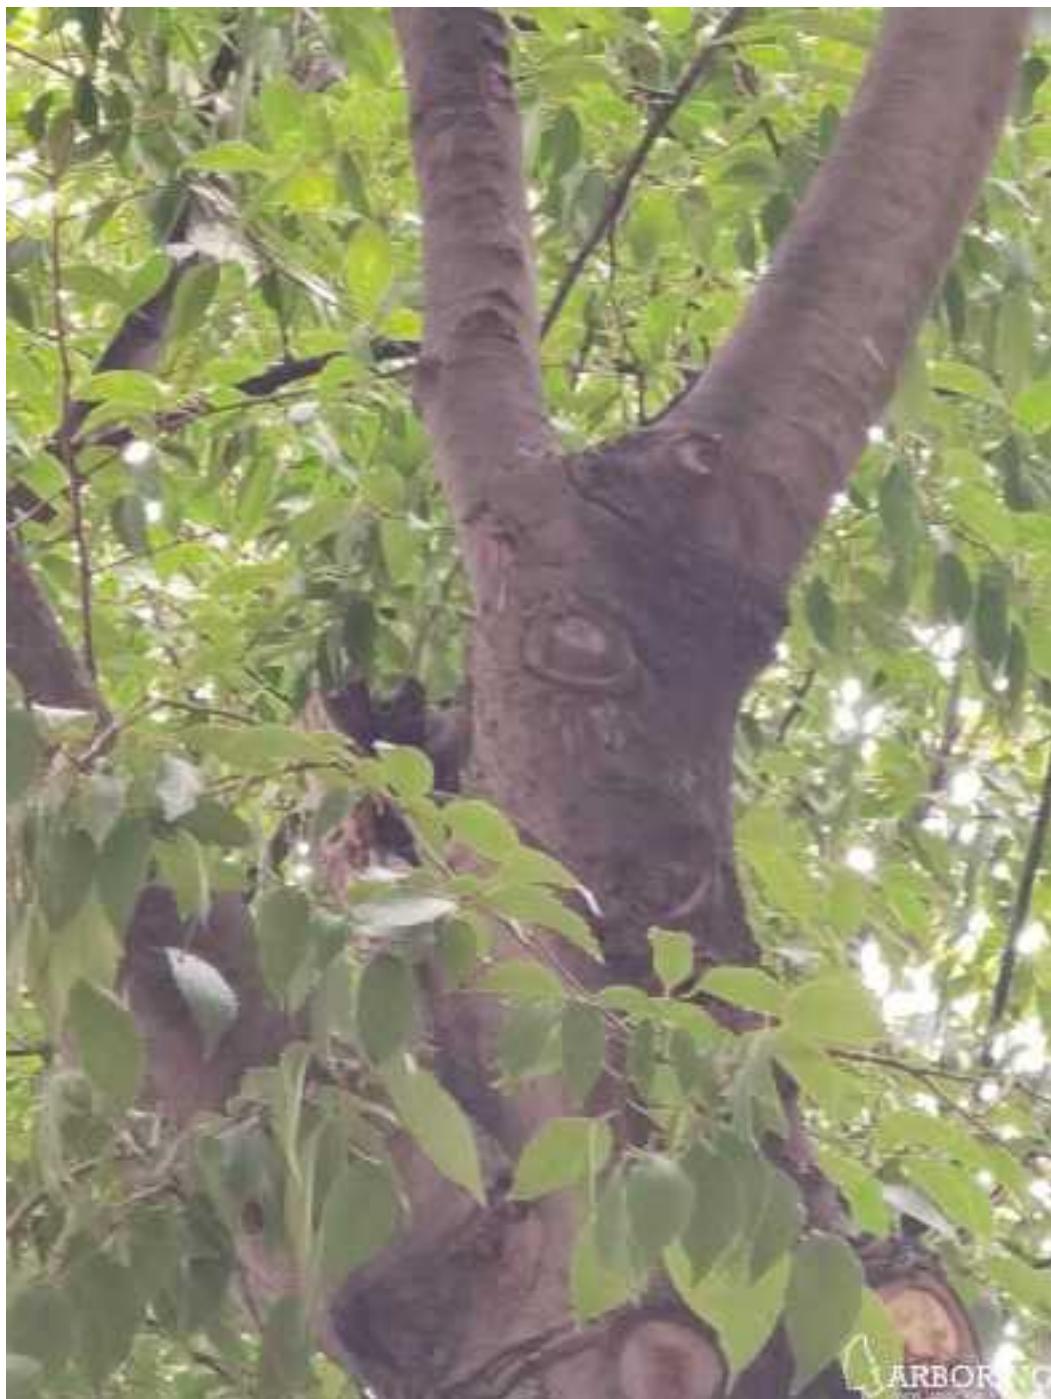
Stablo broj: 5

Mnogostruki reiterati iz spavajućih pupova na mjestima ovršavanja

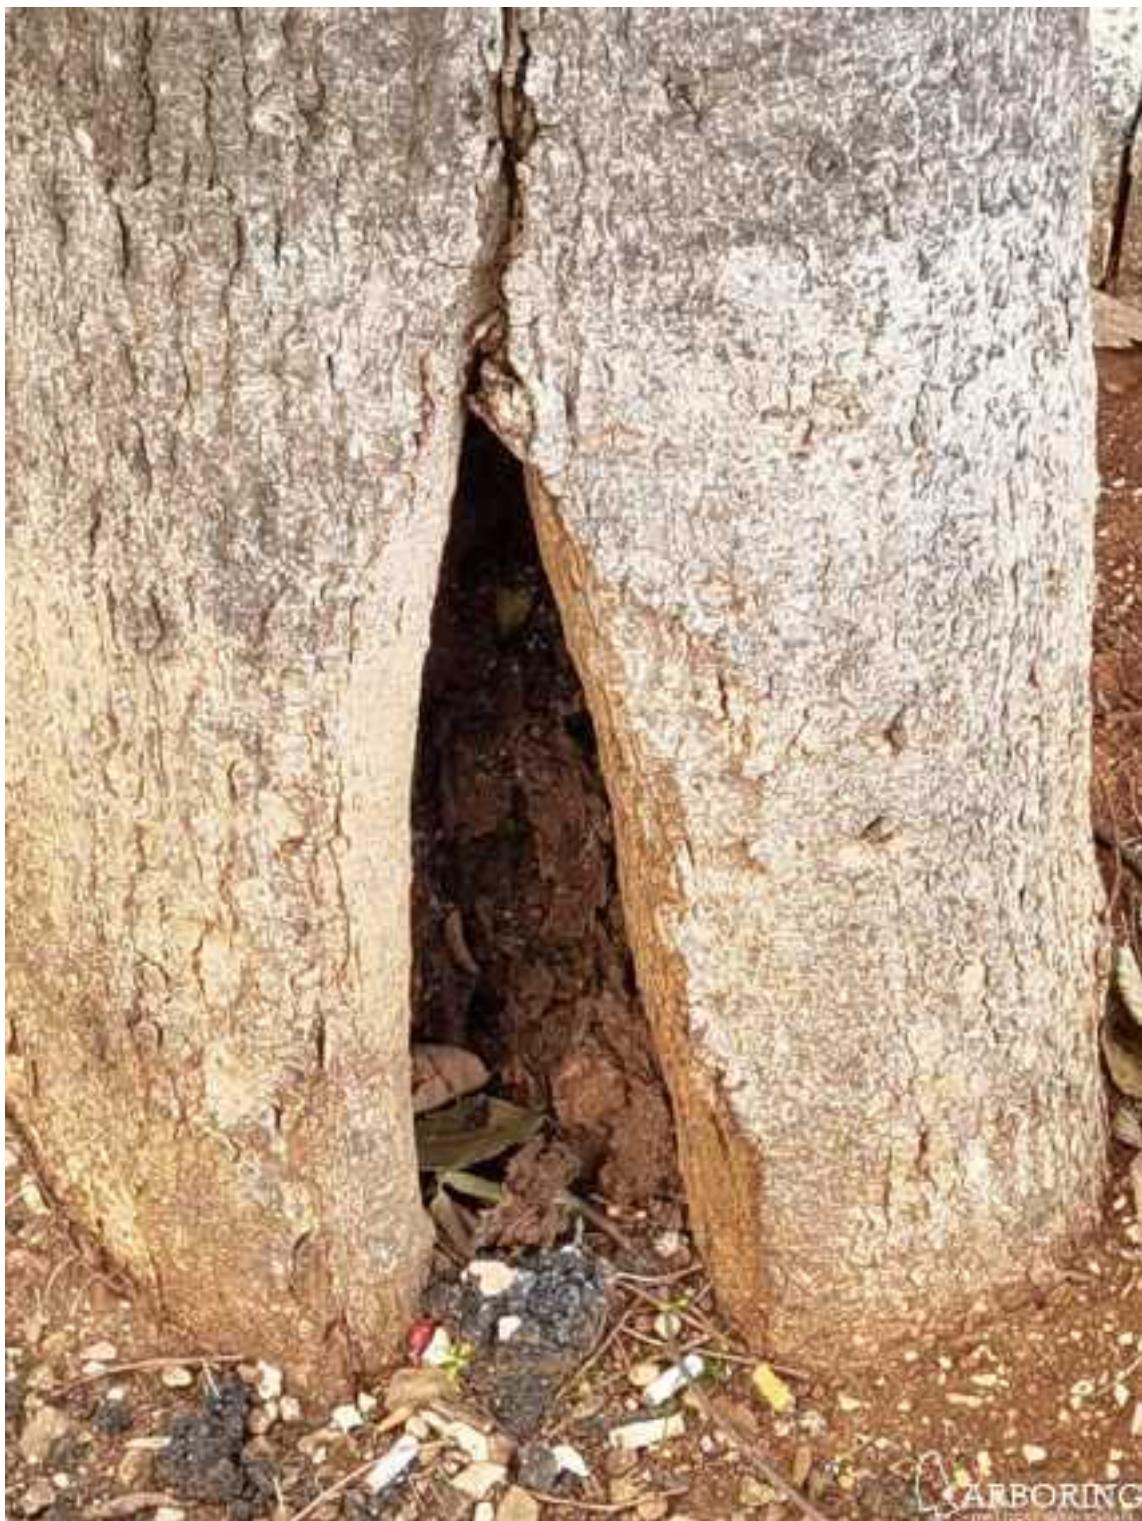
Stablo broj: 6

Trulež korijena i korijenovog vrata

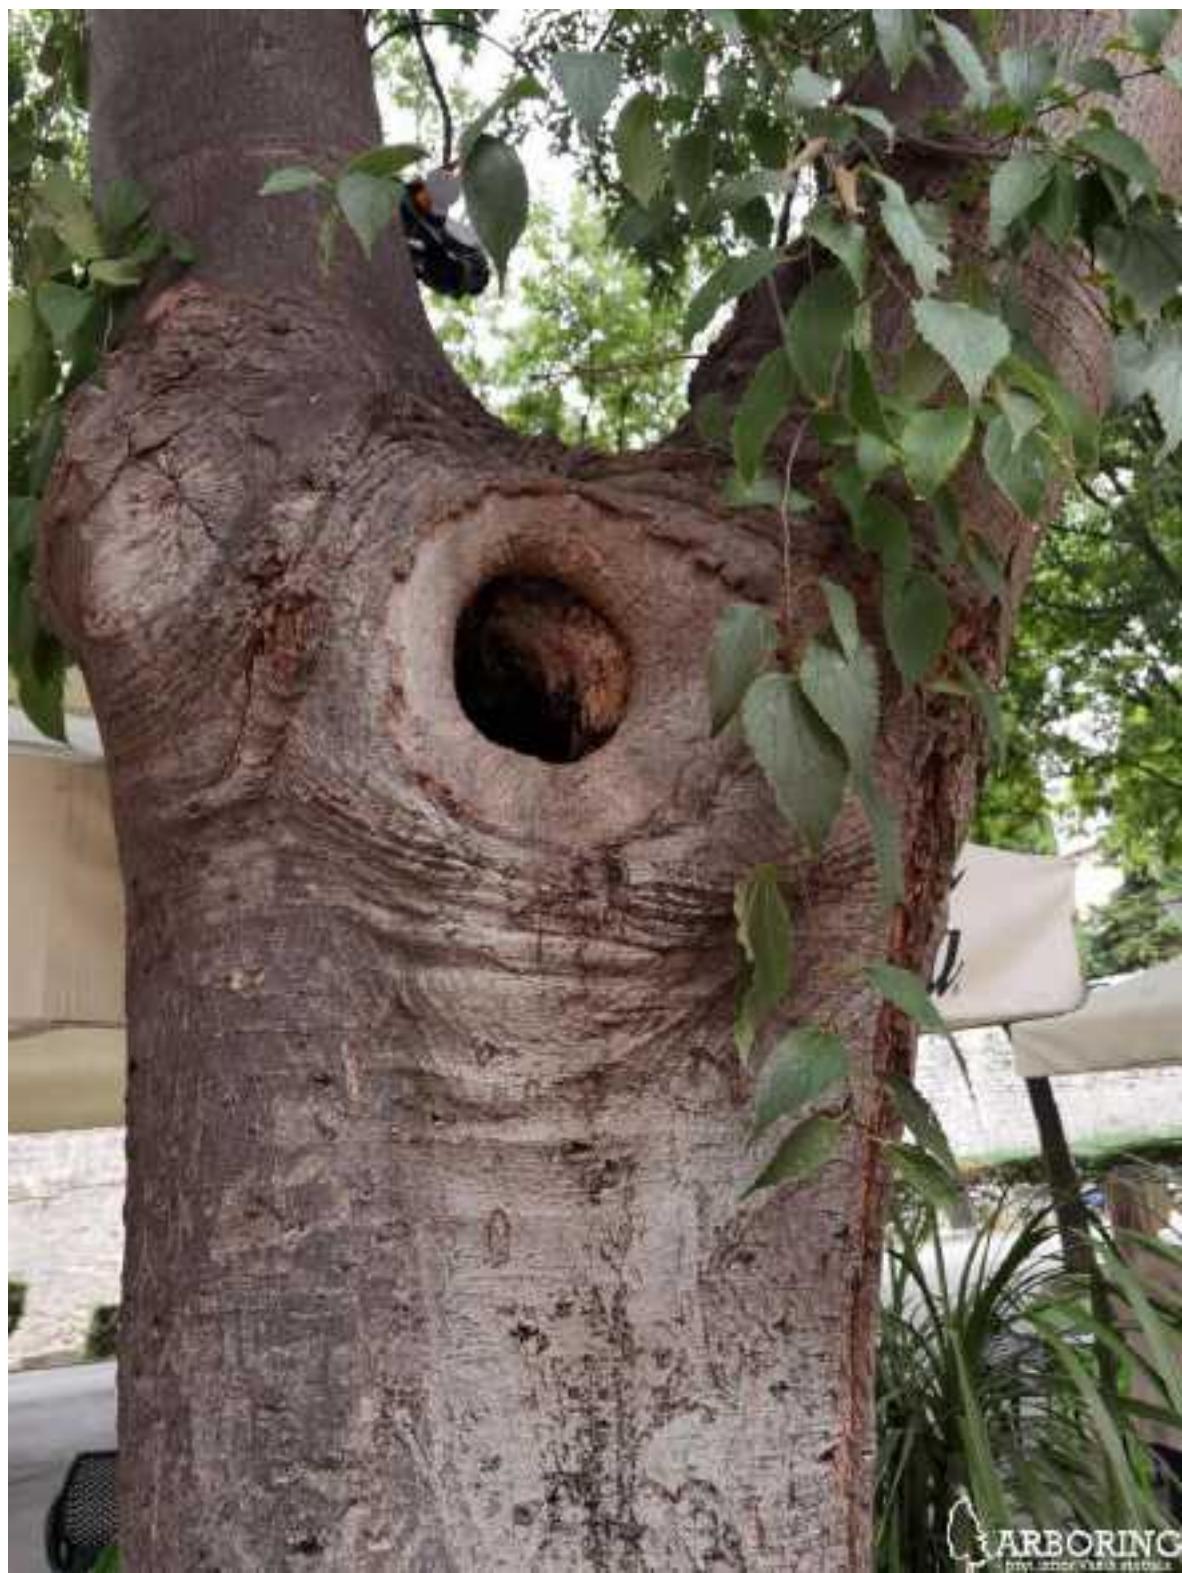
Stablo broj: 8

Duplja sa truleži na mjestu rašljanja u bazi krošnje

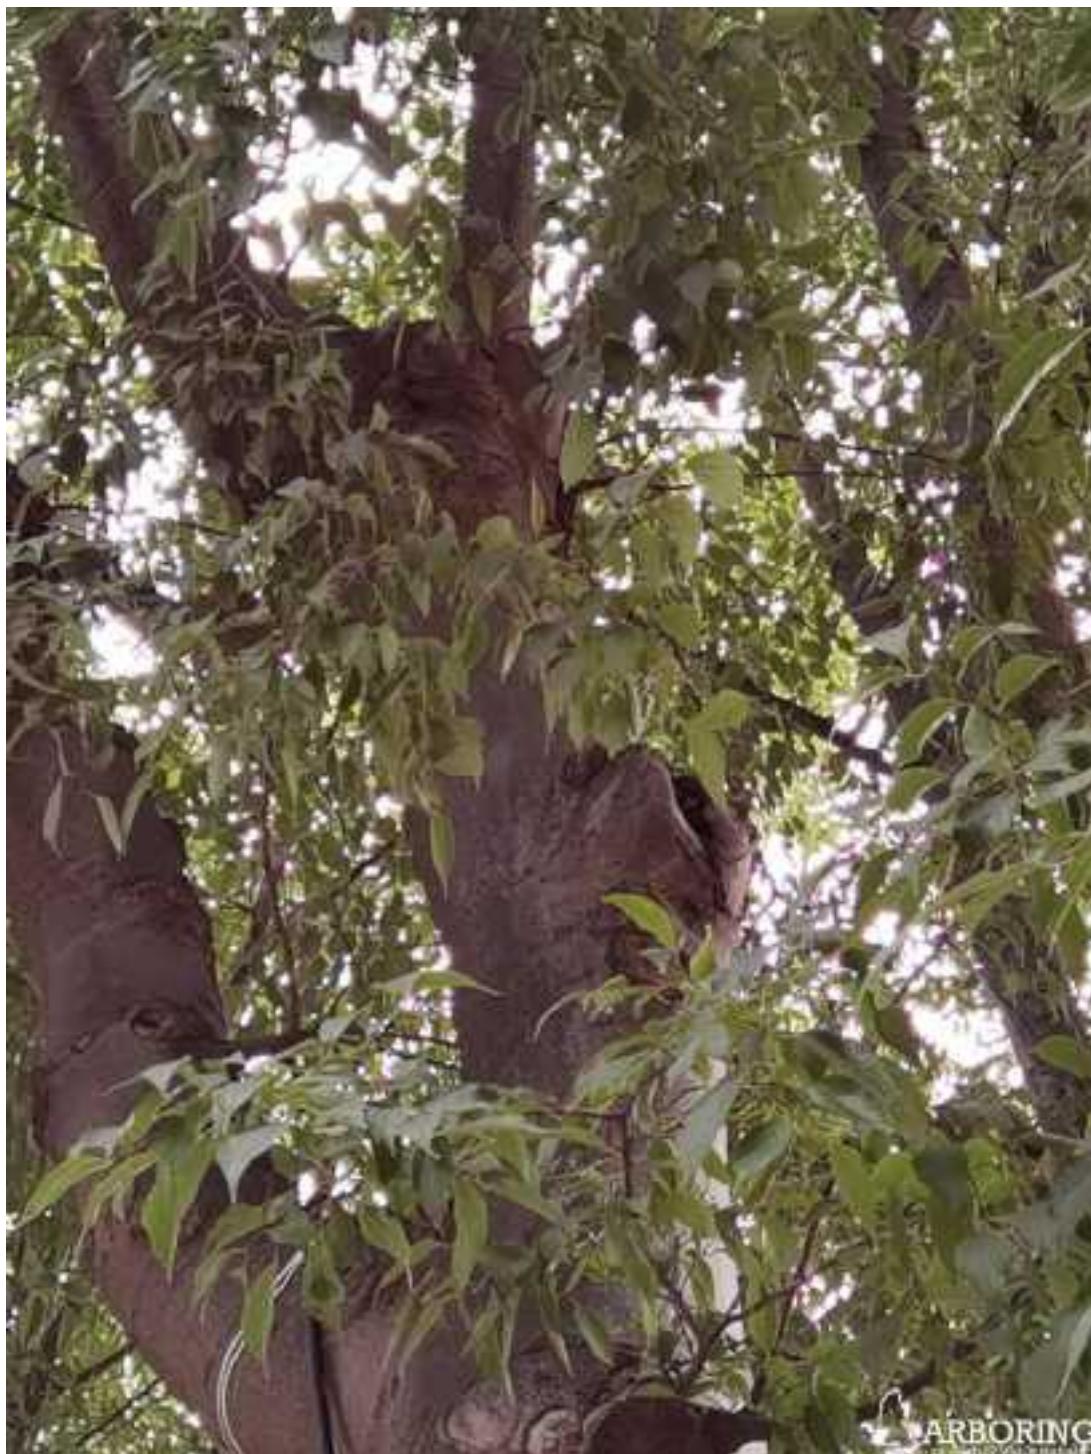
Stablo broj: 8

Mnogostruki reiterati iz spavajućih pupova na mjestima ovršavanja

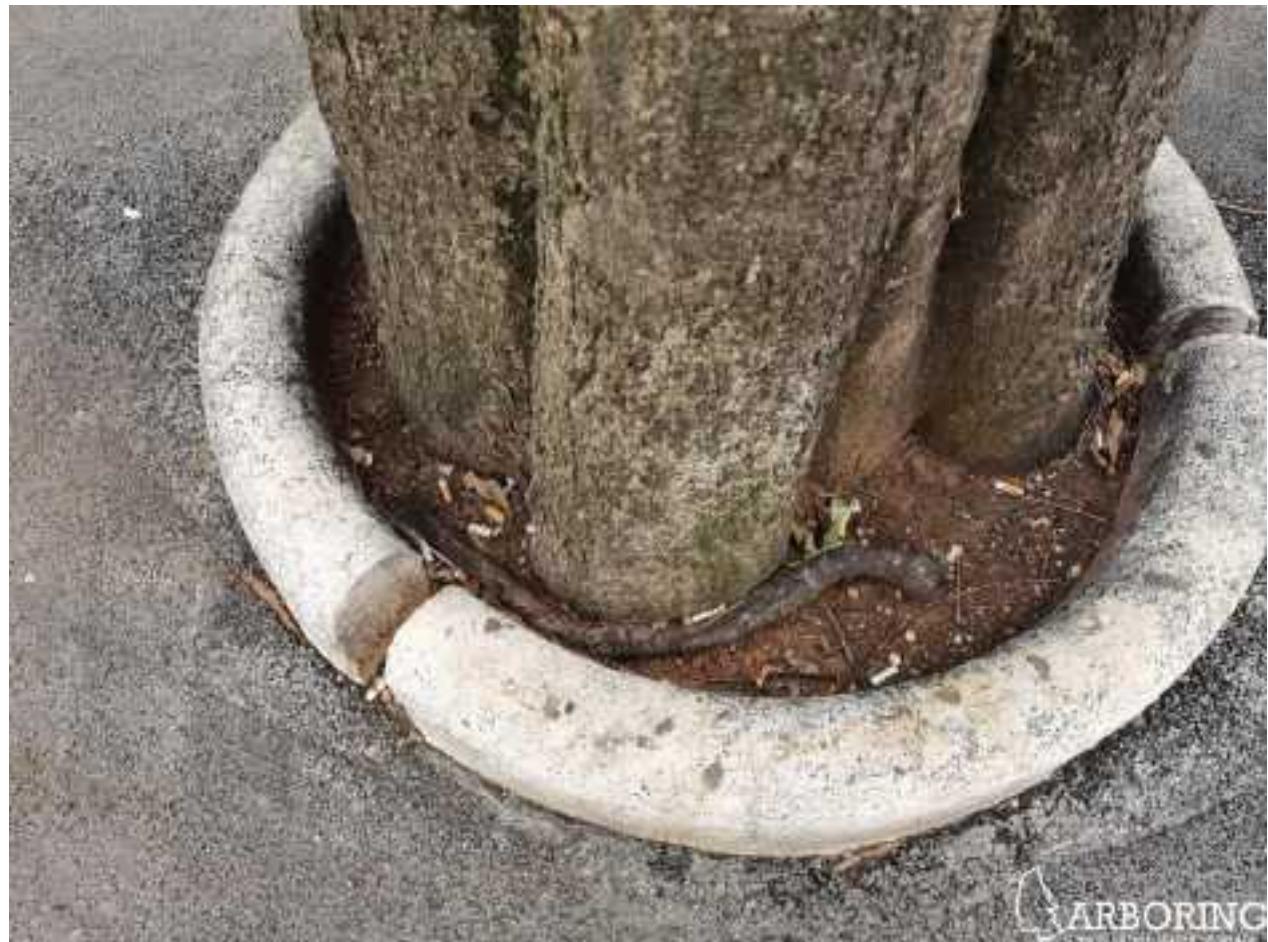
Stablo broj: 9

Površinsko daveće korijenje

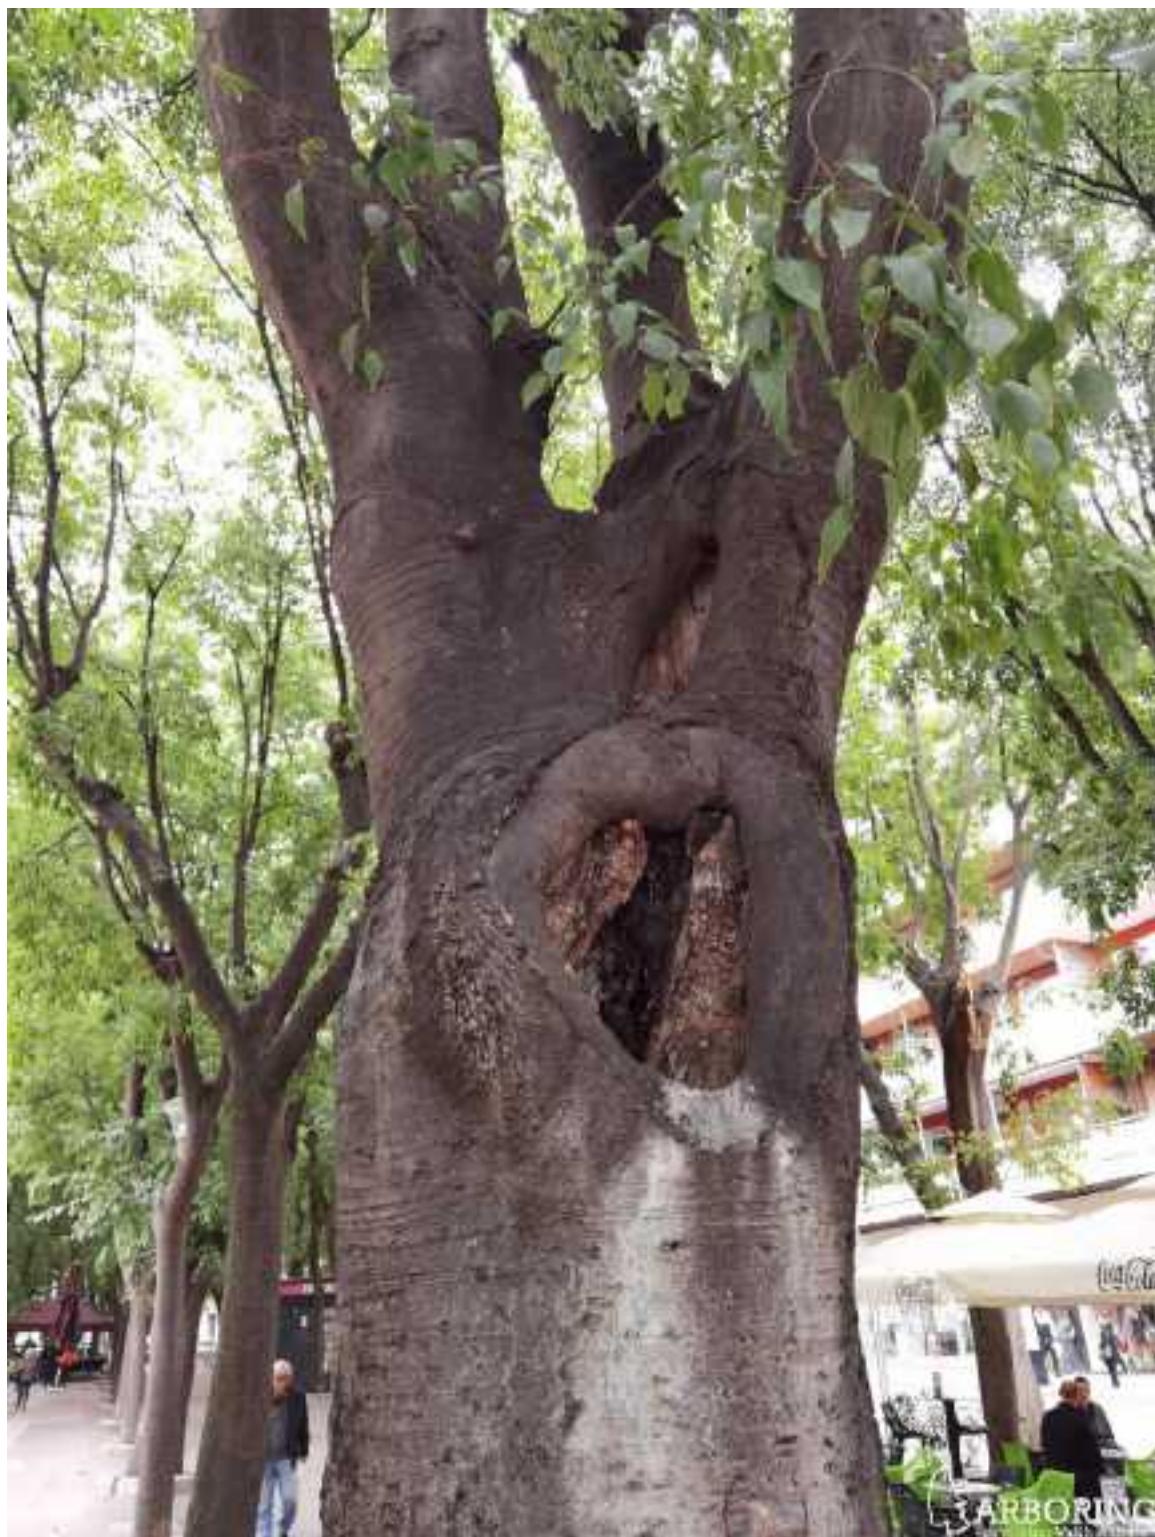
Stablo broj: 9

Duplja sa truleži na mjestu rašljanja u bazi krošnje

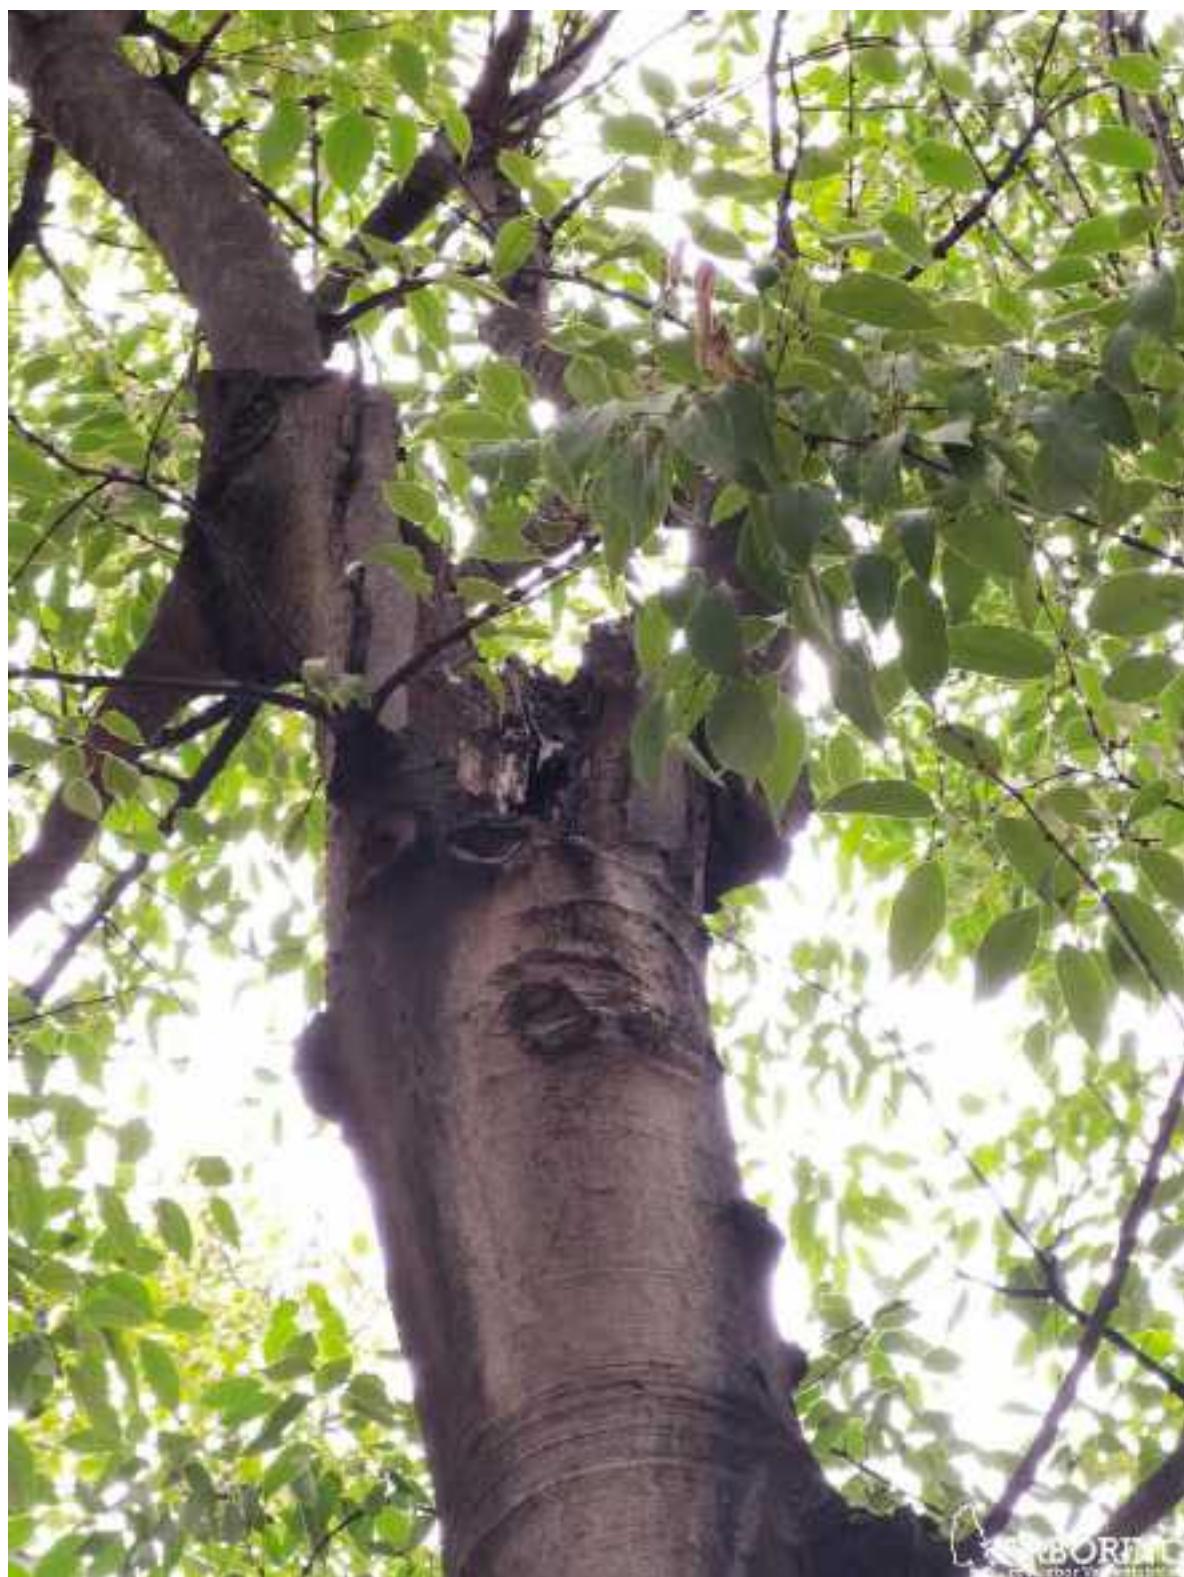
Stablo broj: 9

Mnogostruki reiterati na mjestu ovršavanja sa truleži

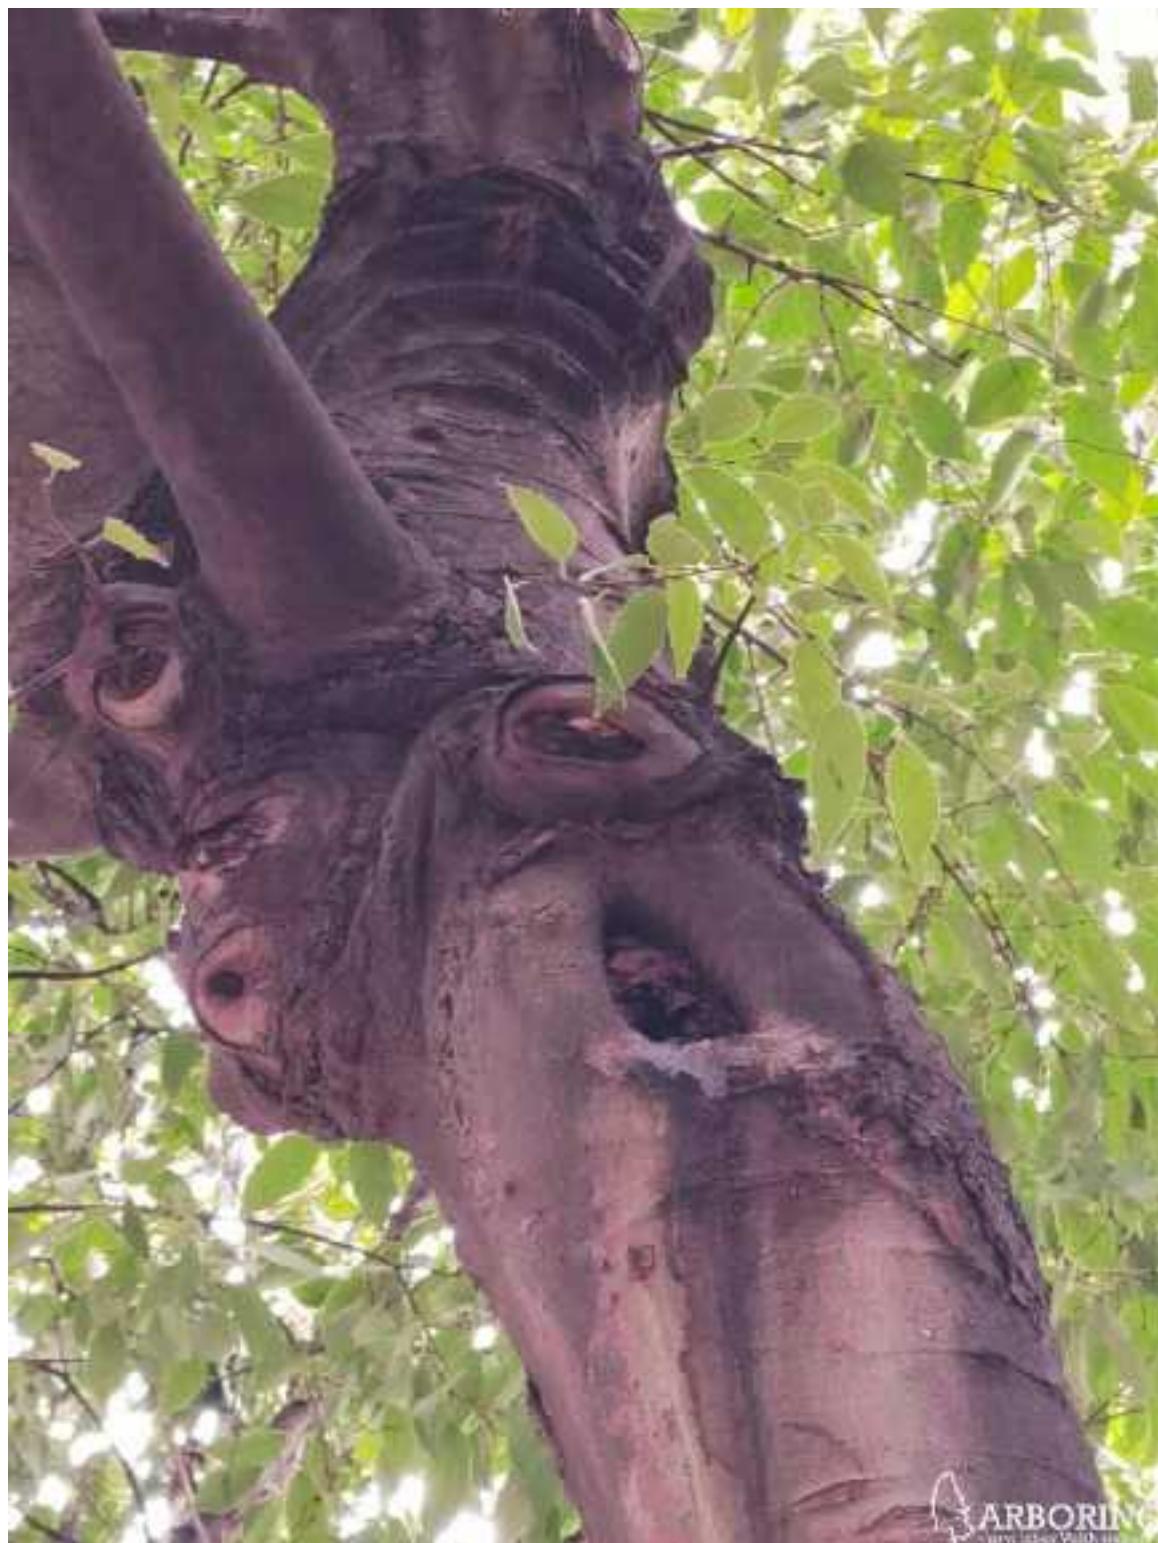
Stablo broj: 9

Duplje sa truleži i nabori kompenzacijskog rasta na grani u krošnji
