# Specijalističko izvješće o reinventarizaciji stabala koprivića (*Celtis australis* L.)

k.č. 5421/1 k.o. Pula, trg Giardini

Specijalističko izvješće o reinventarizaciji stabala  
koprivića (*Celtis australis* L.)

DG- 0036/2021

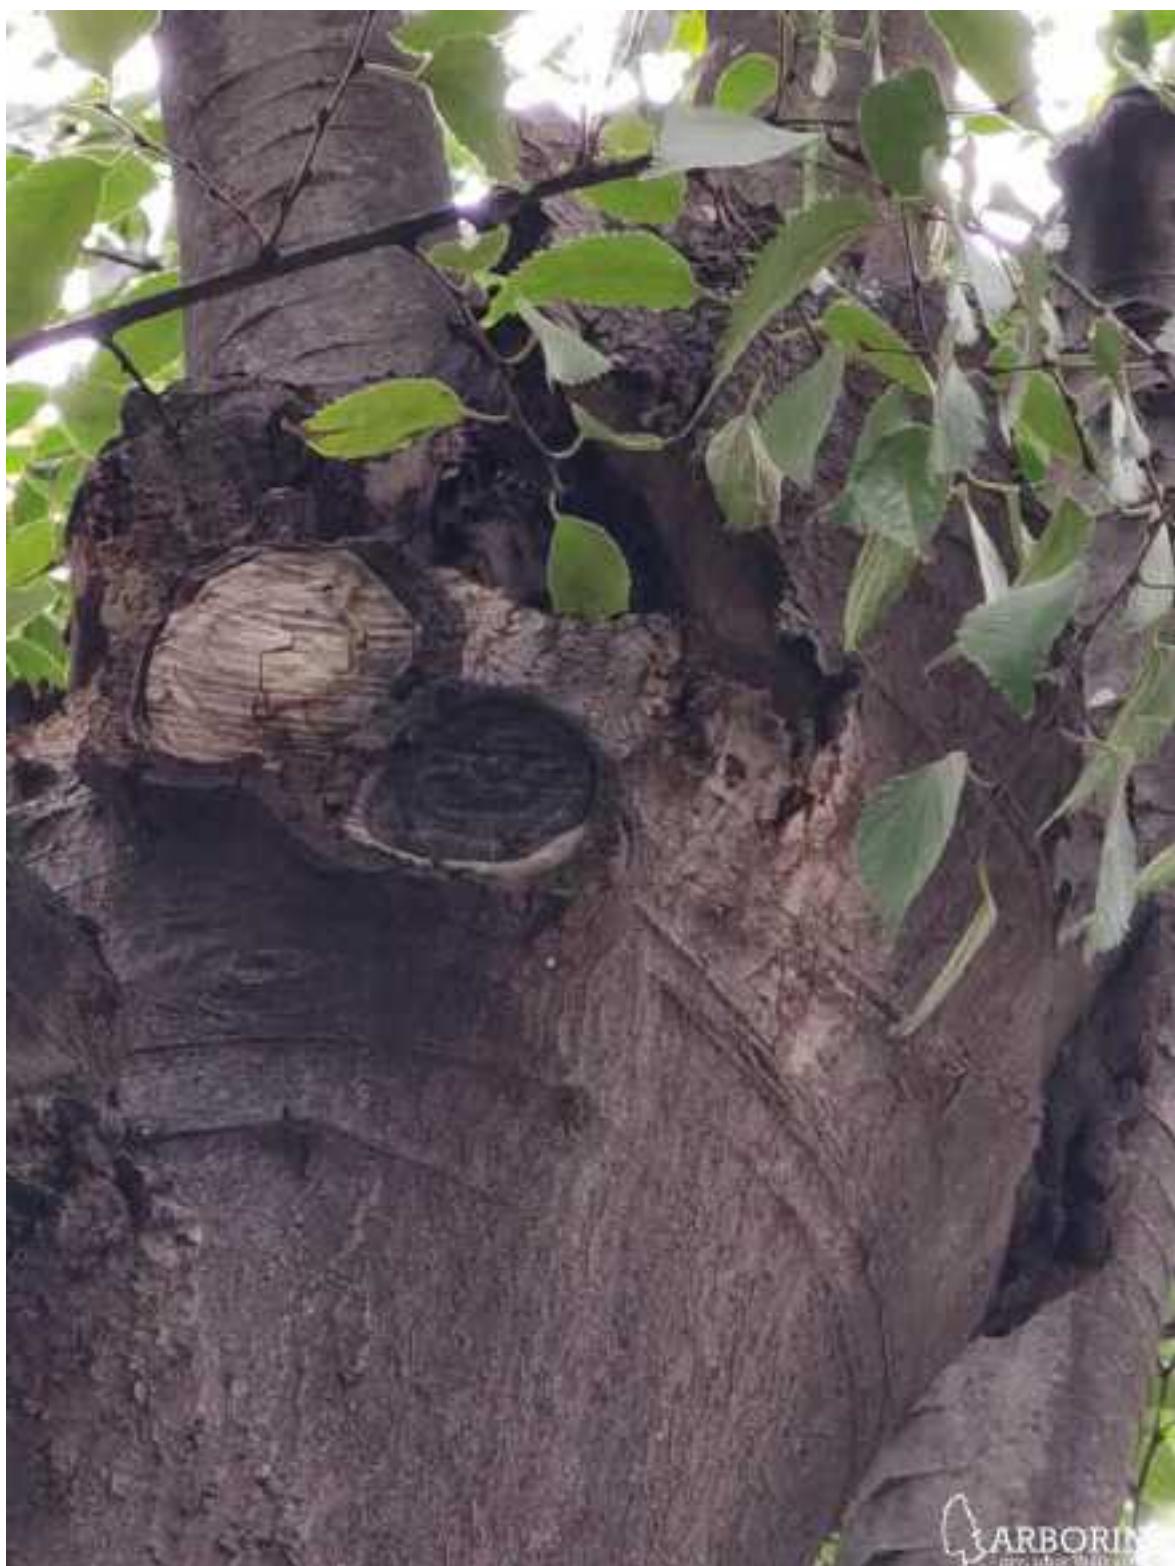
Stablo broj: 9

Mnogostruki reiterati iz spavajućih pupova na mjestima ovršavanja

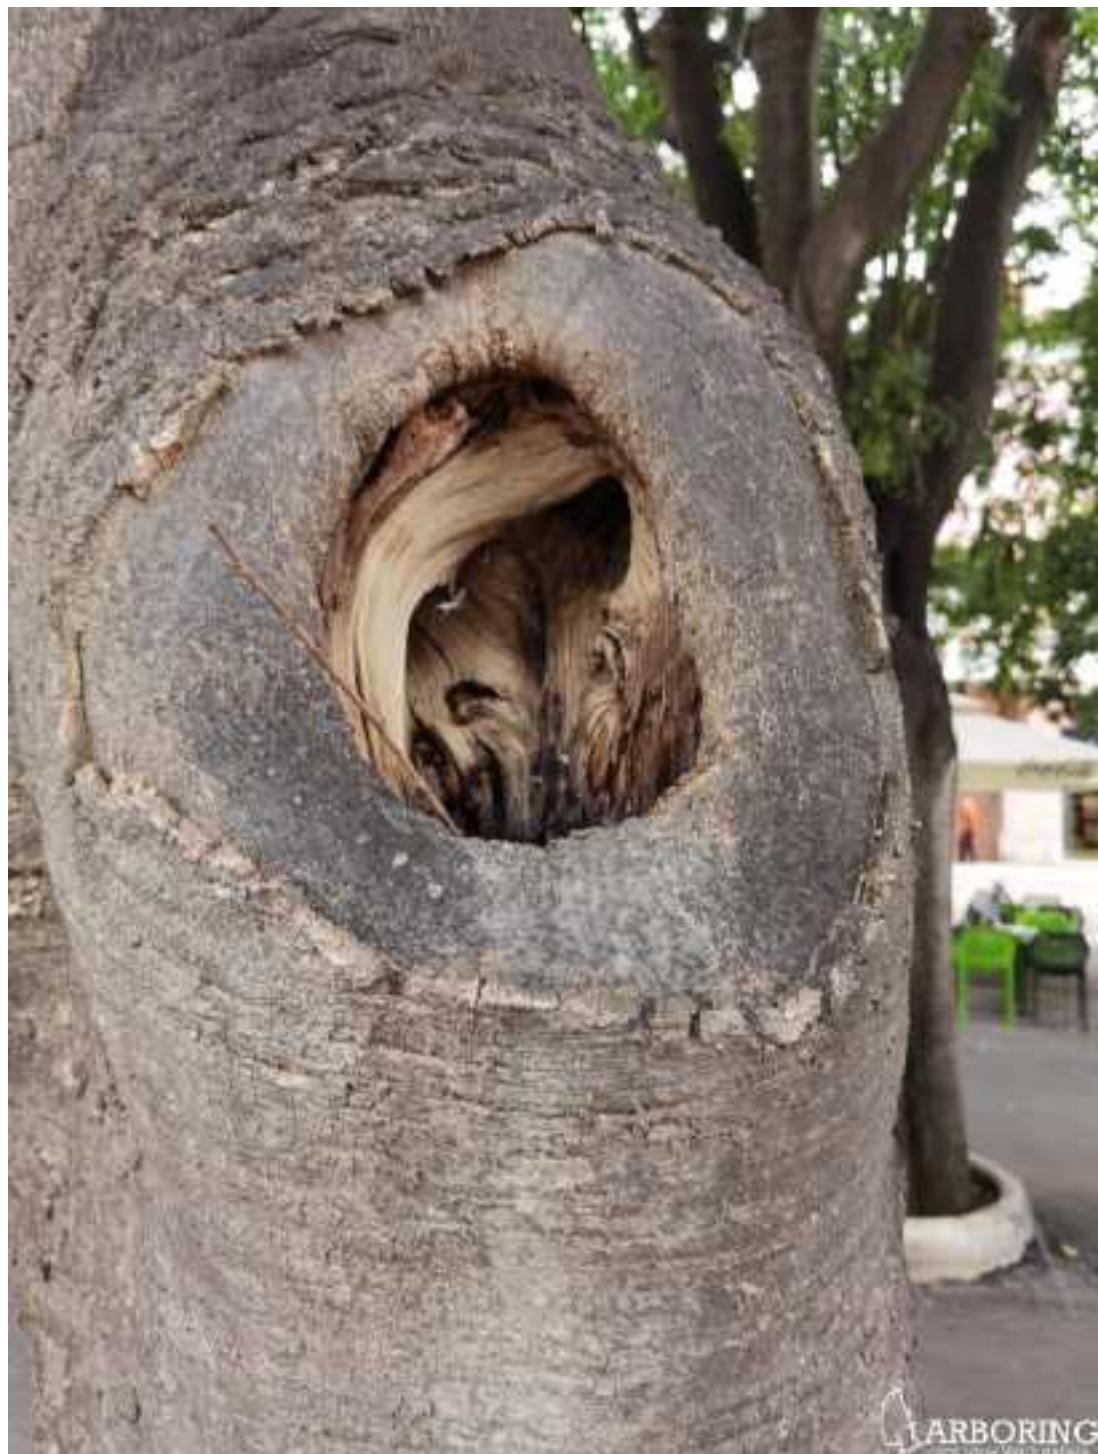
Stablo broj: 10

Duplja sa truleži u bazi krošnje

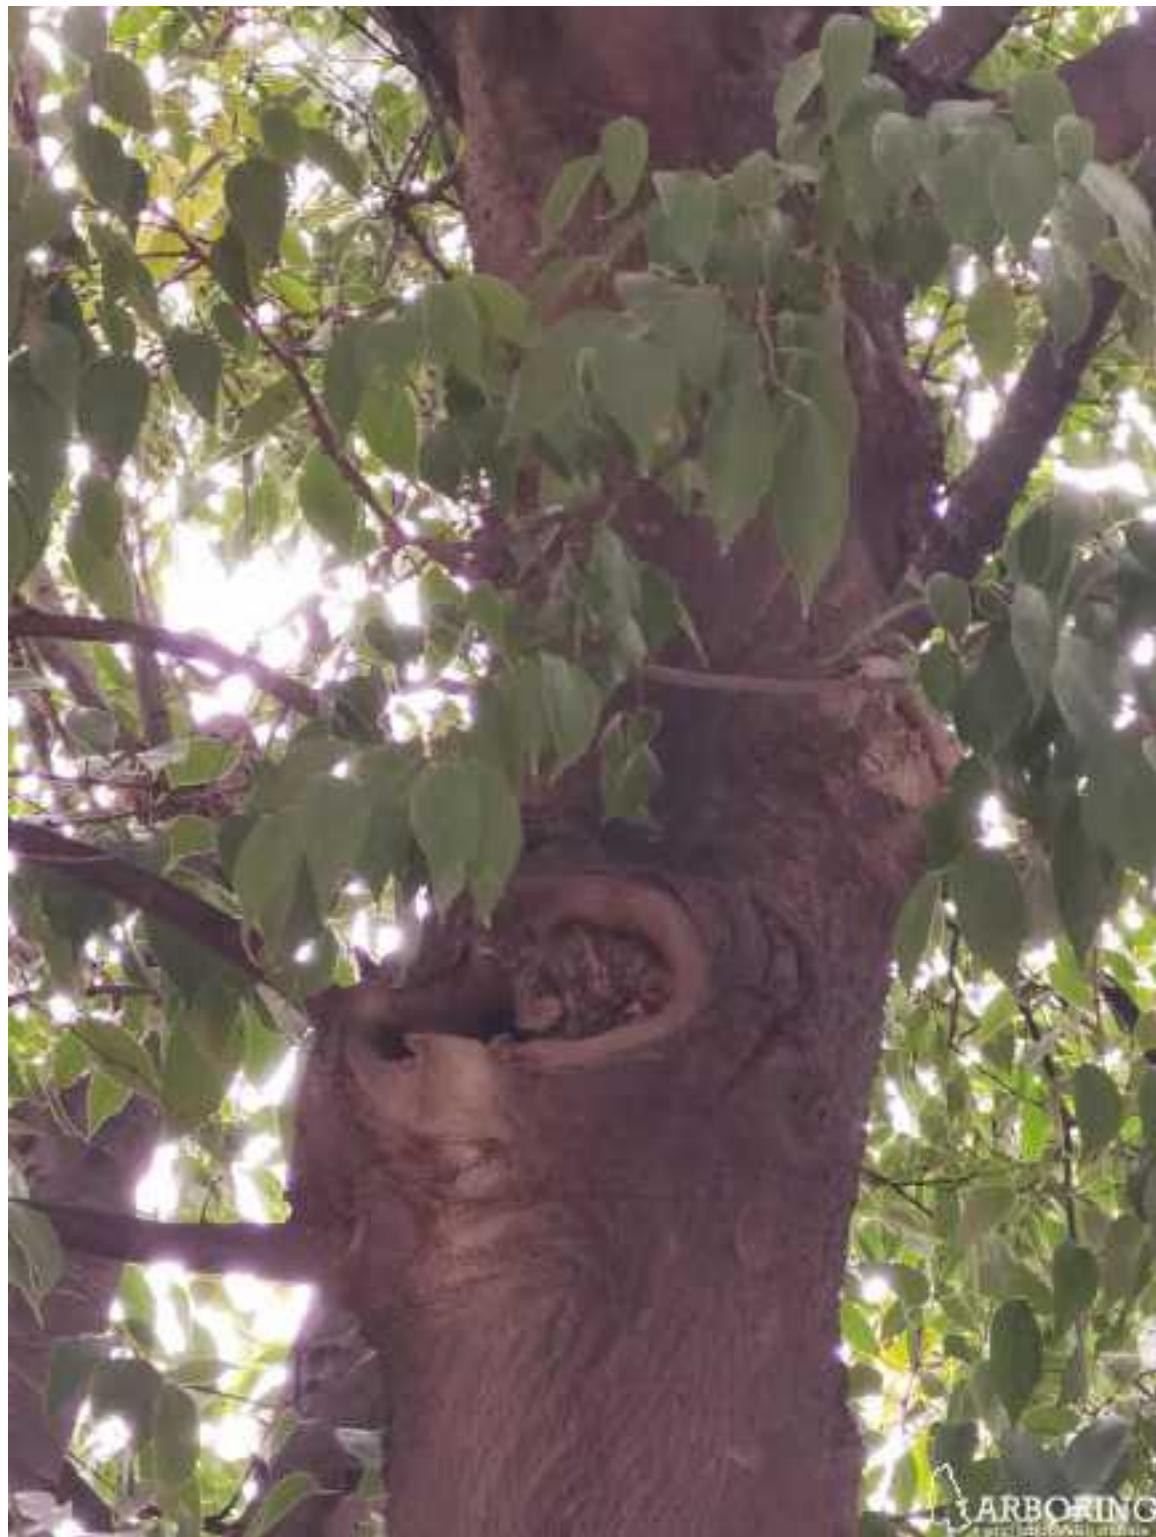
Stablo broj: 10

Mnogostruki reiterati na mjestu ovršavanja sa truleži

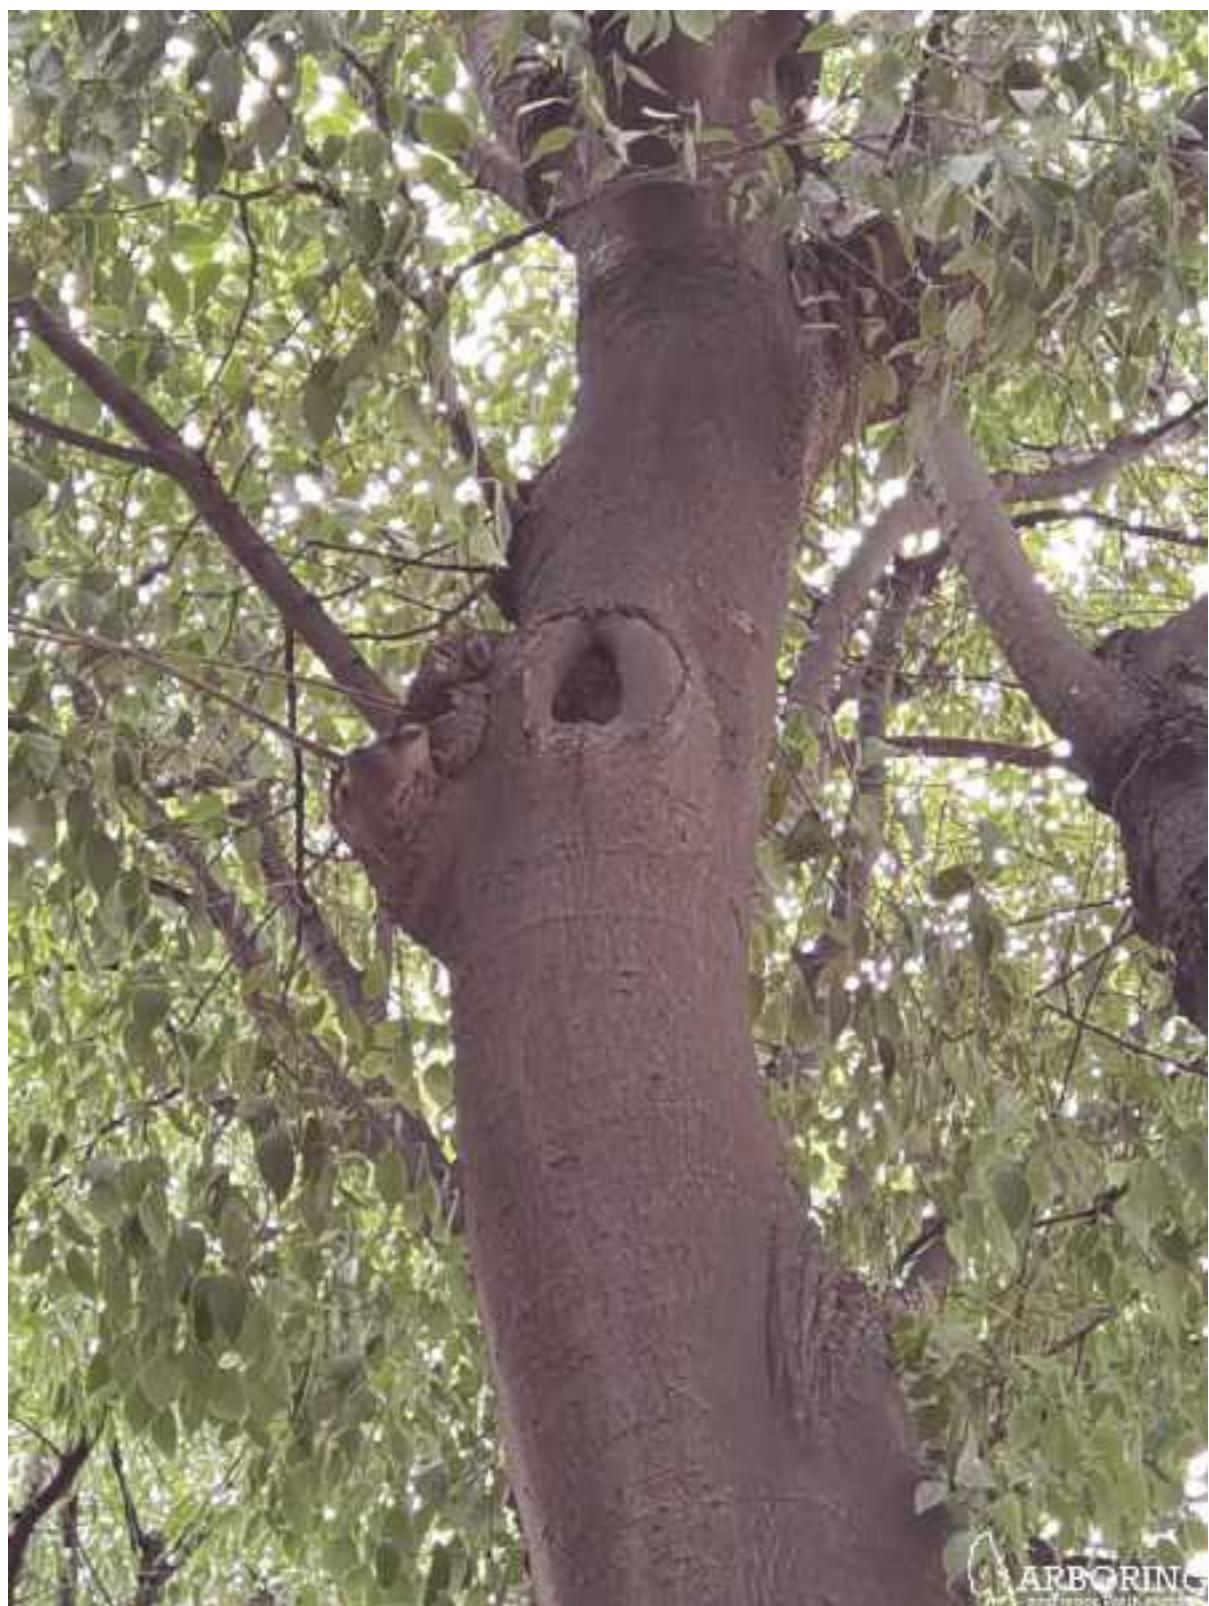
Stablo broj: 10

Mnogostruki reiterati iz spavajućih pupova na mjestima ovršavanja

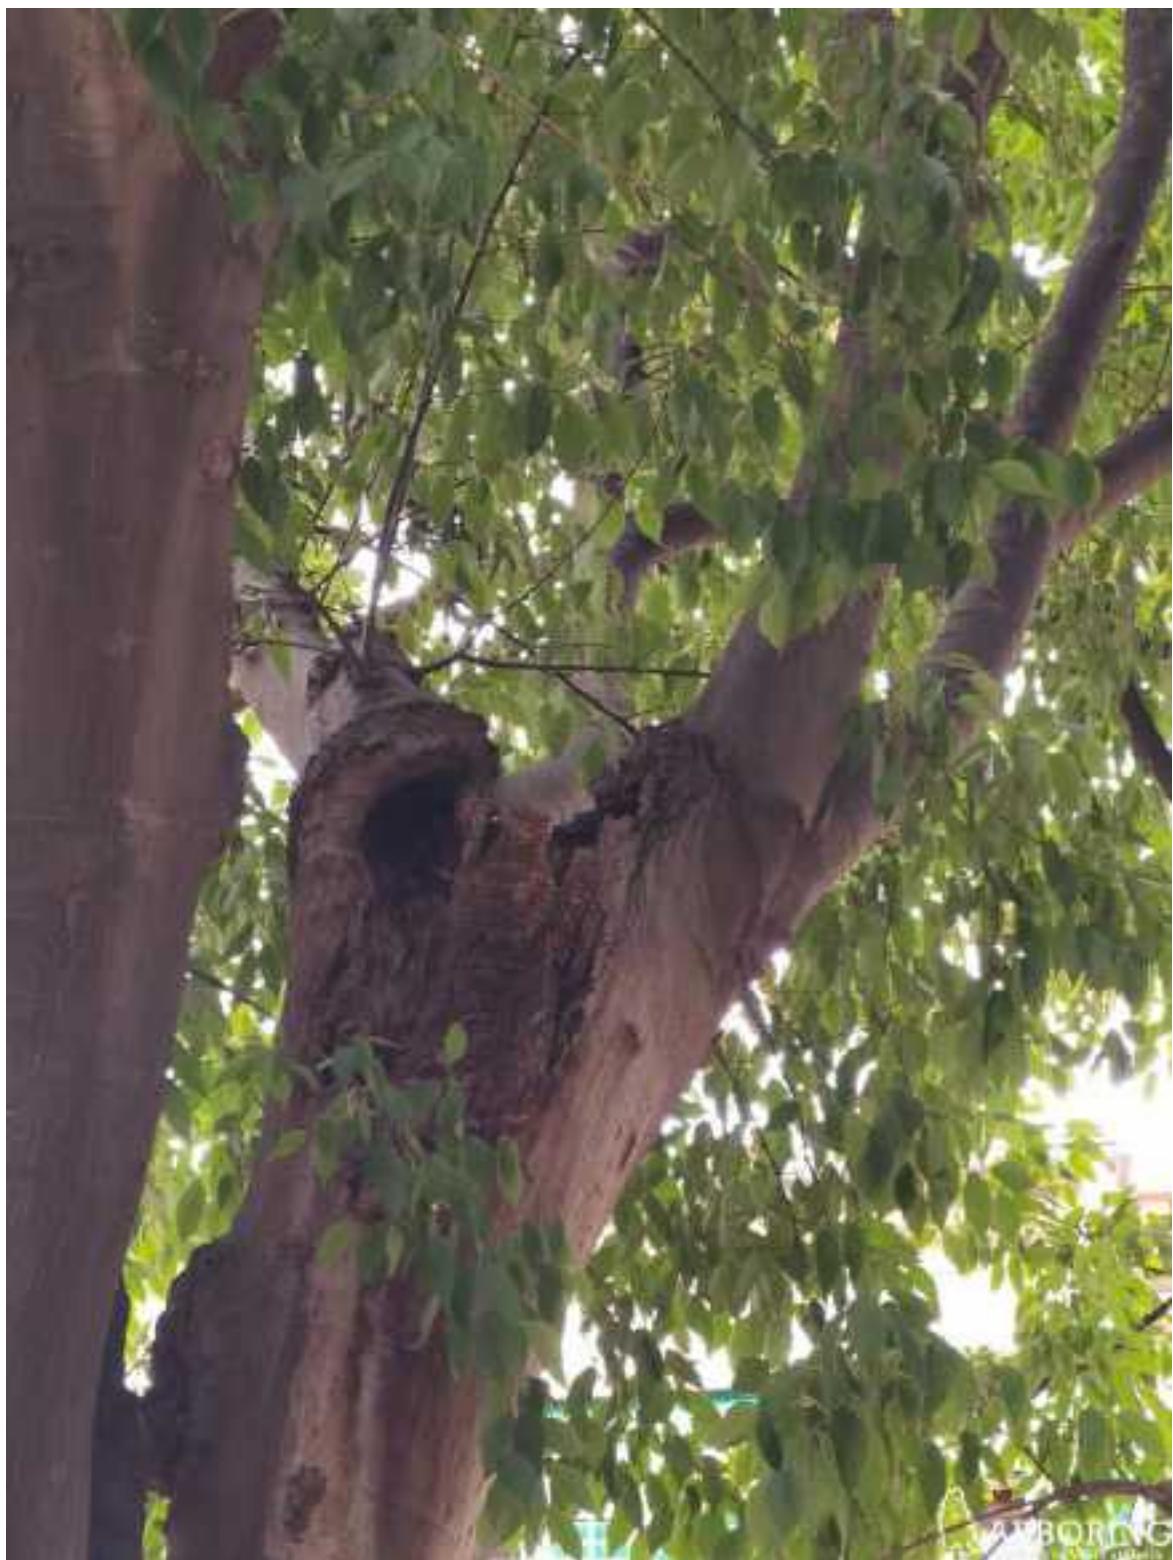
Stablo broj: 11

Mnogostruki reiterati na mjestu ovršavanja sa truleži

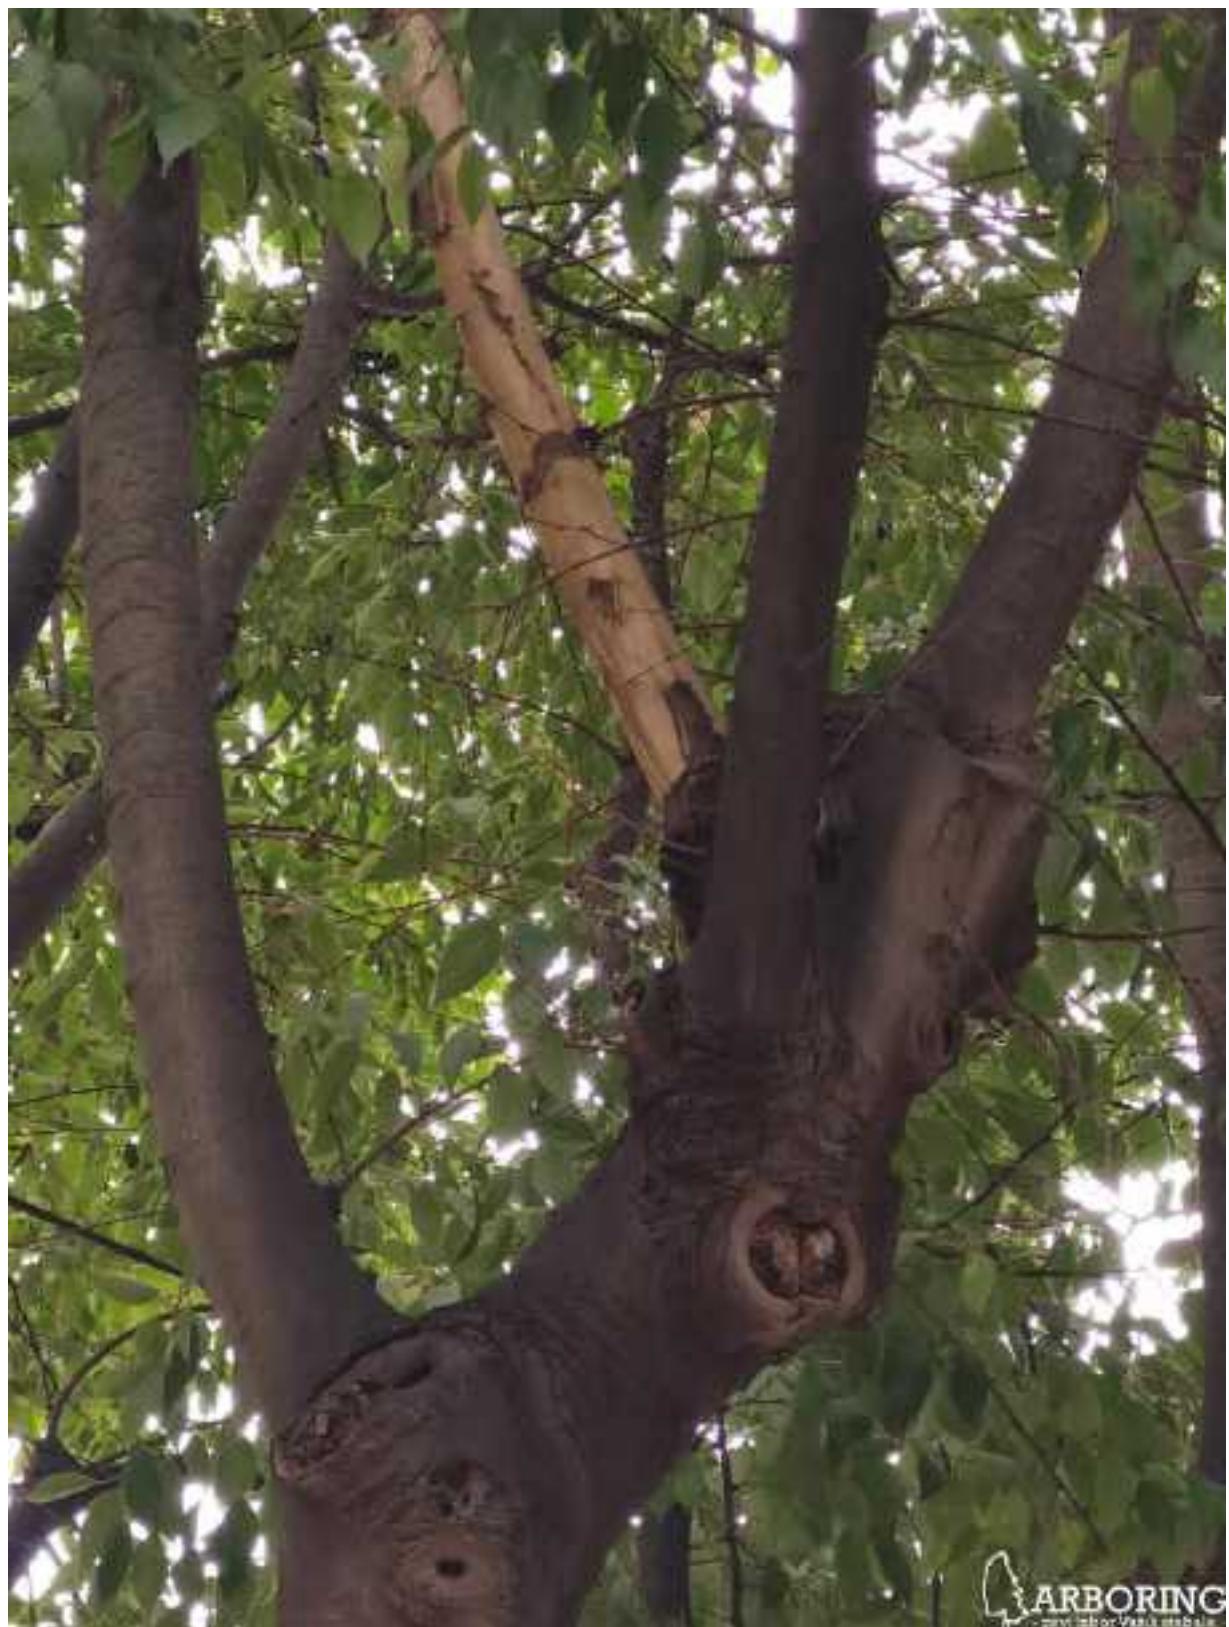
Stablo broj: 11

Suha grana do 10 cm debljine u krošnji

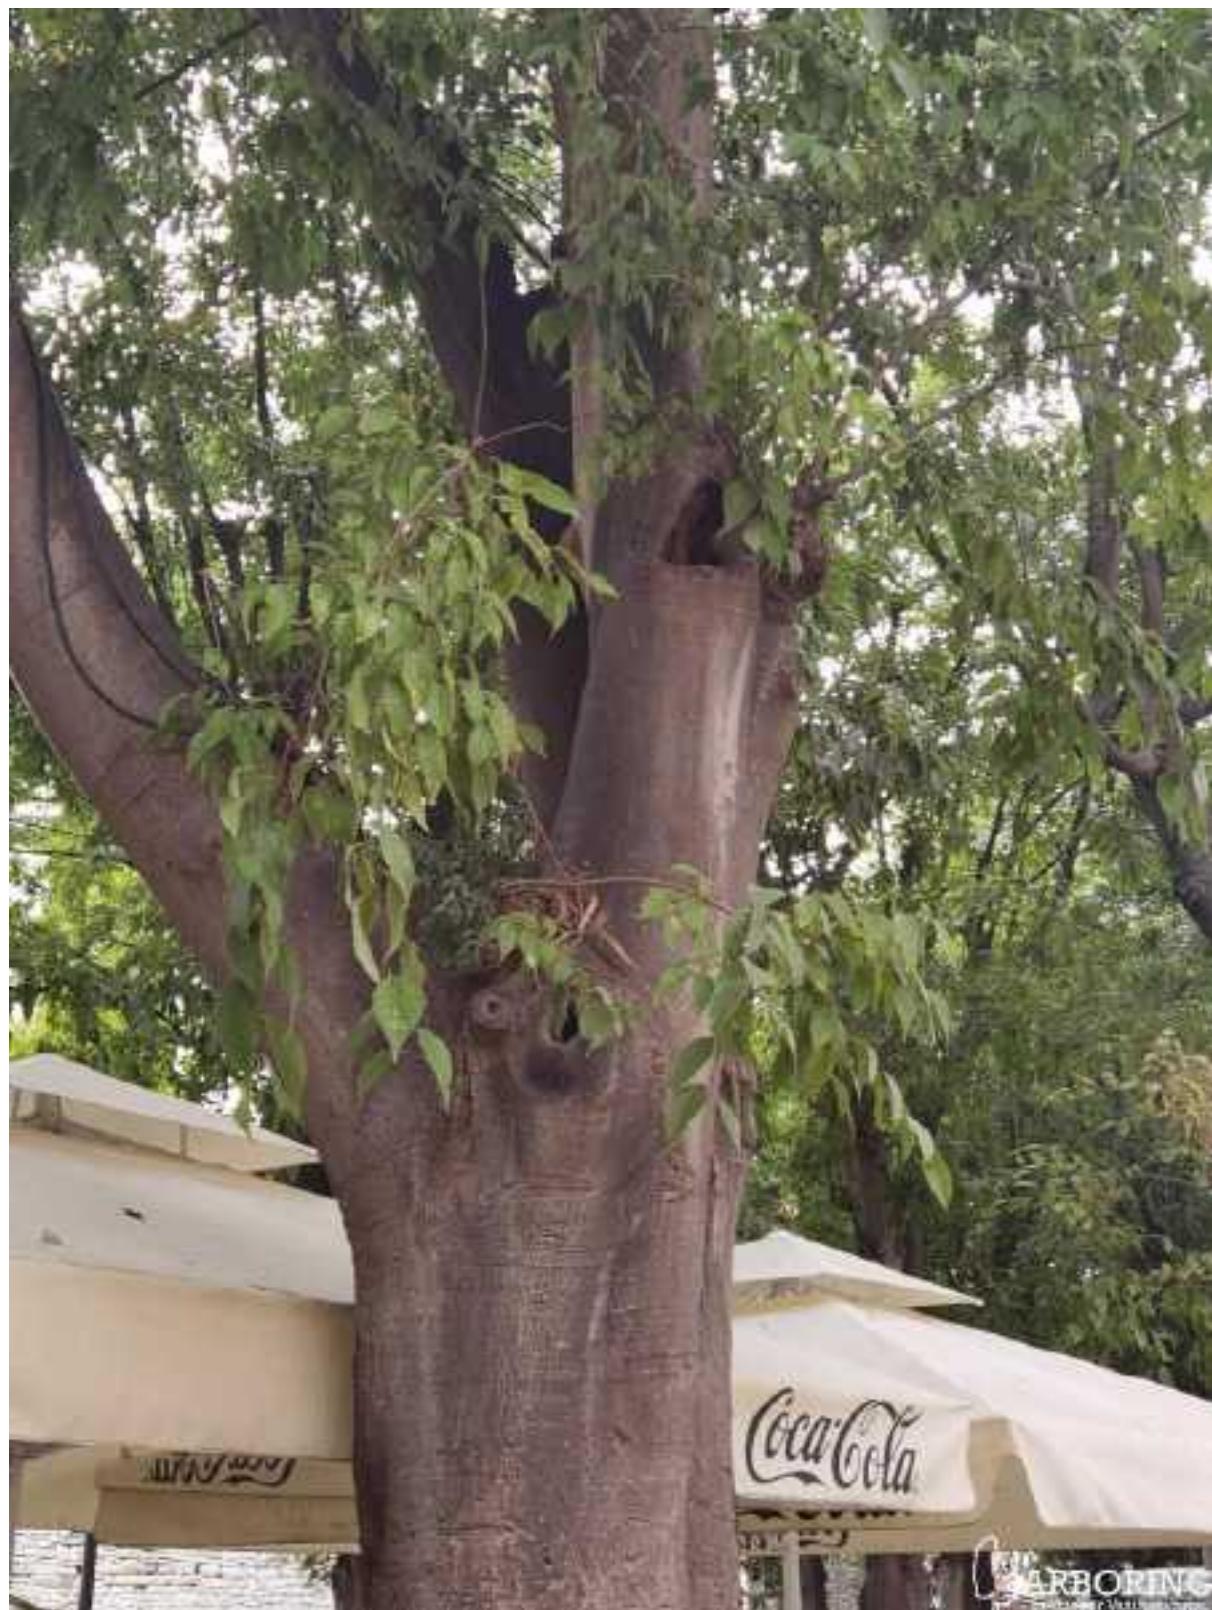
Stablo broj: 11

Mnogostruki reiterati na mjestu ovršavanja sa truleži

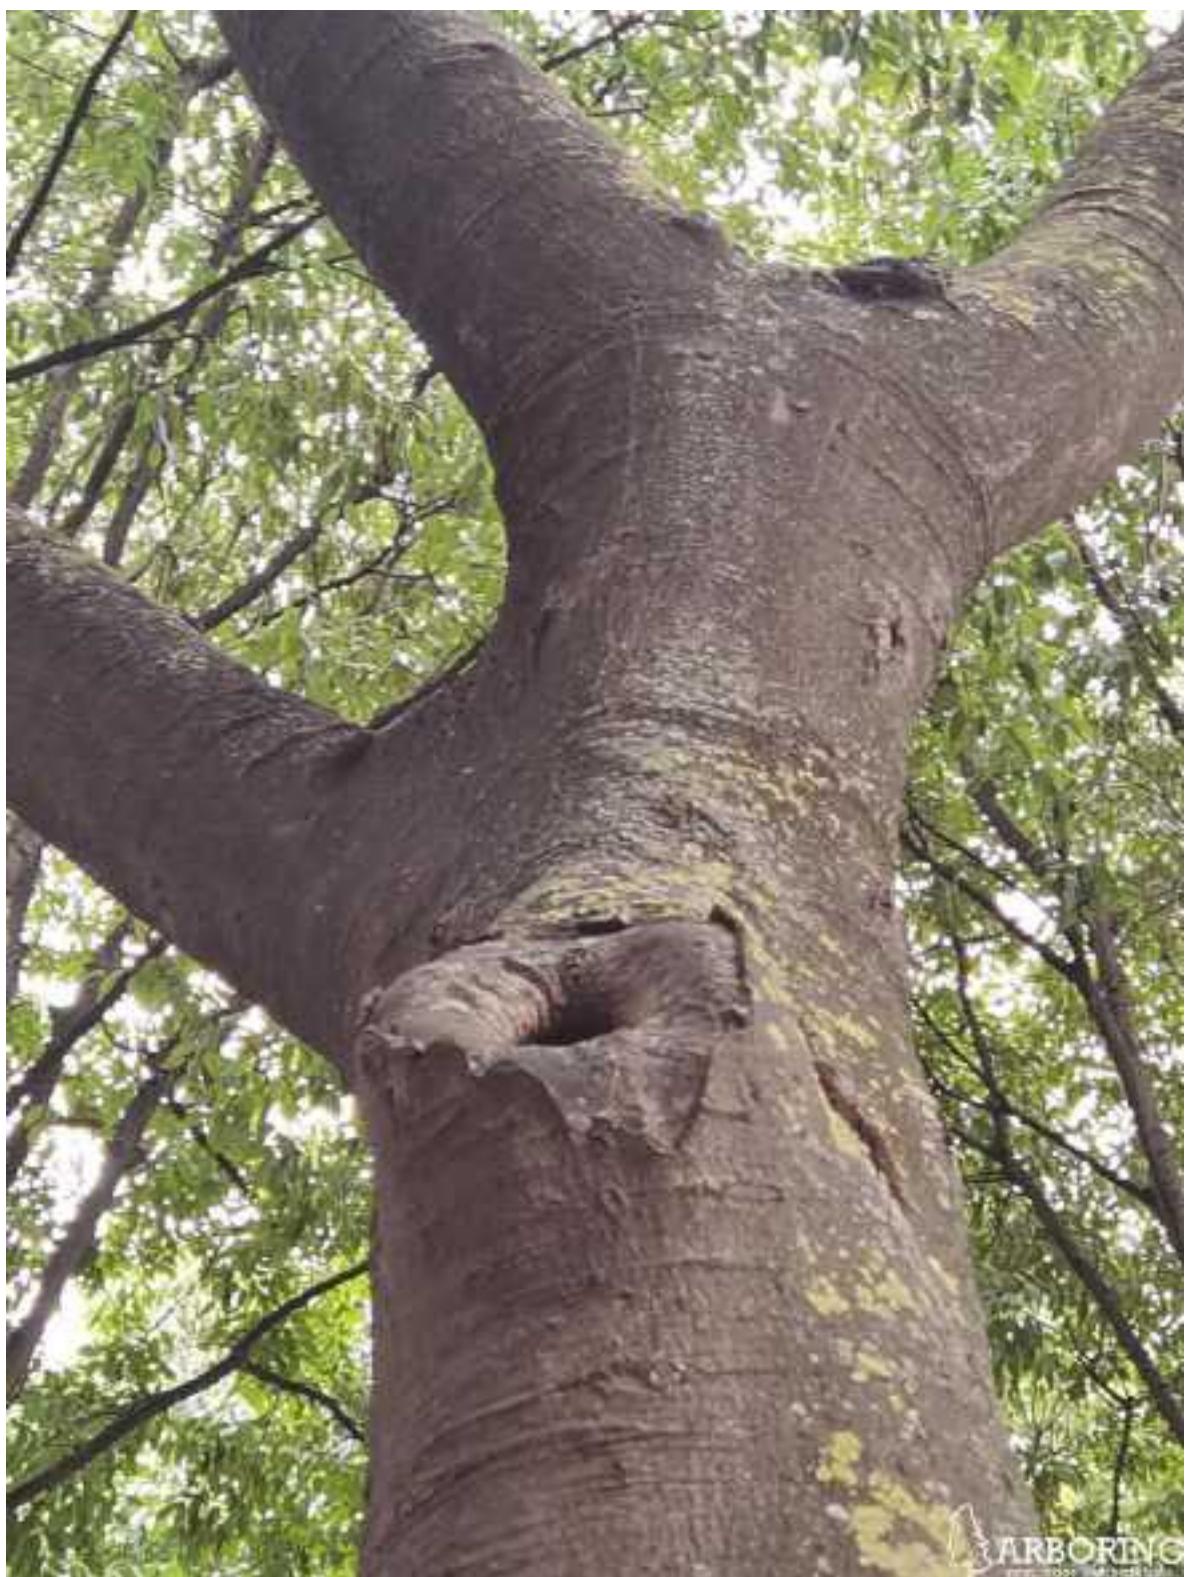
Stablo broj: 12

Duplja sa truleži ispod mesta rašljanja u bazi krošnje

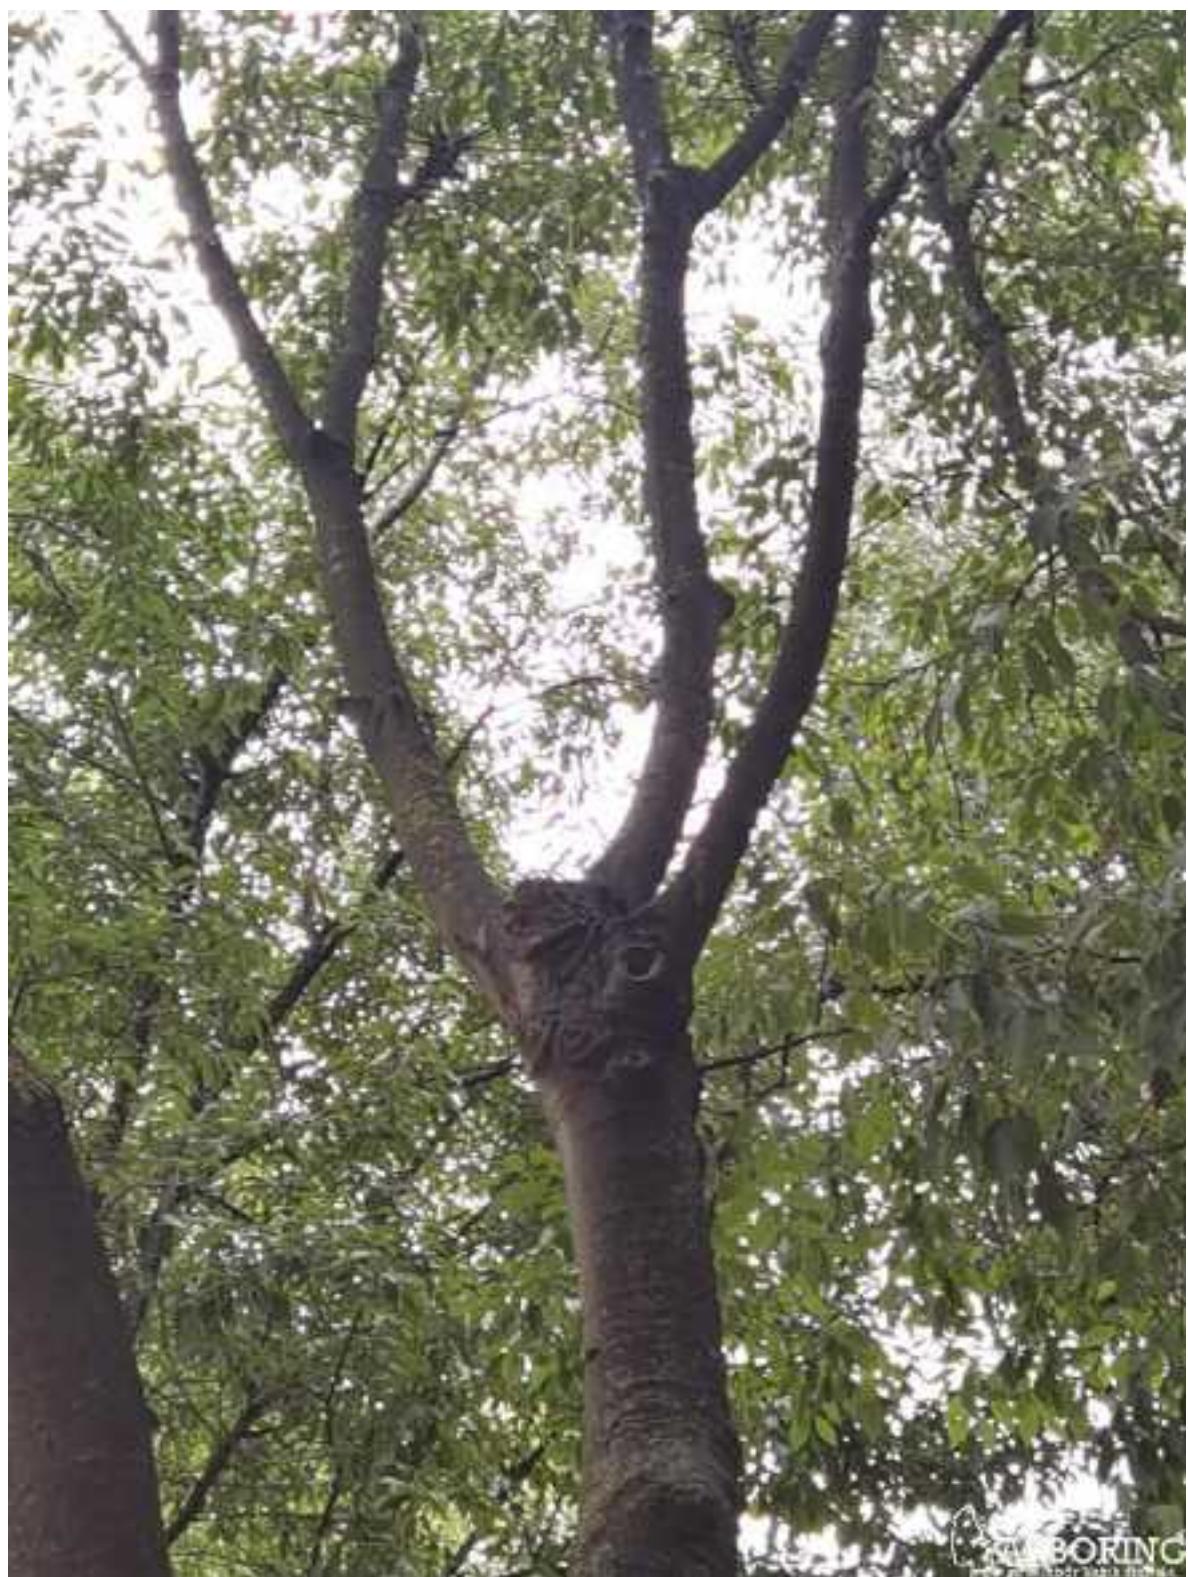
Stablo broj: 12

Mnogostruki reiterati iz spavajućih pupova na mjestima ovršavanja

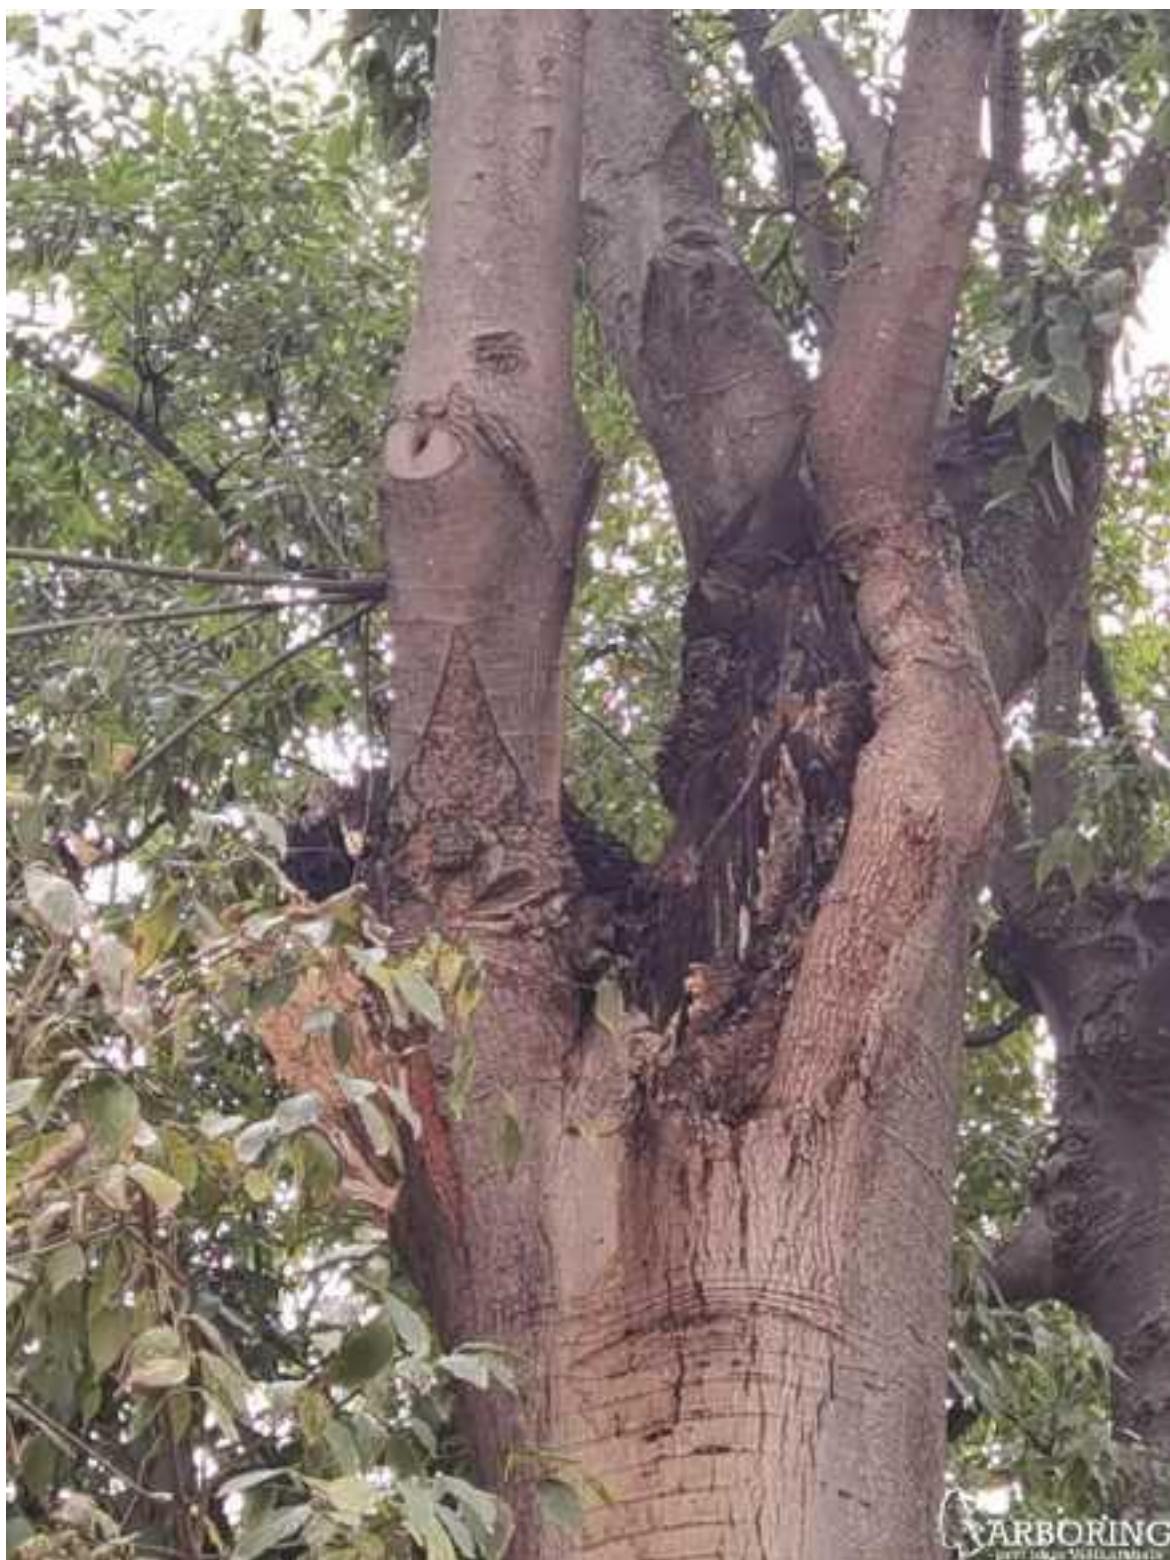
Stablo broj: 14

Duplja sa truleži na mjestu rašljanja u krošnji

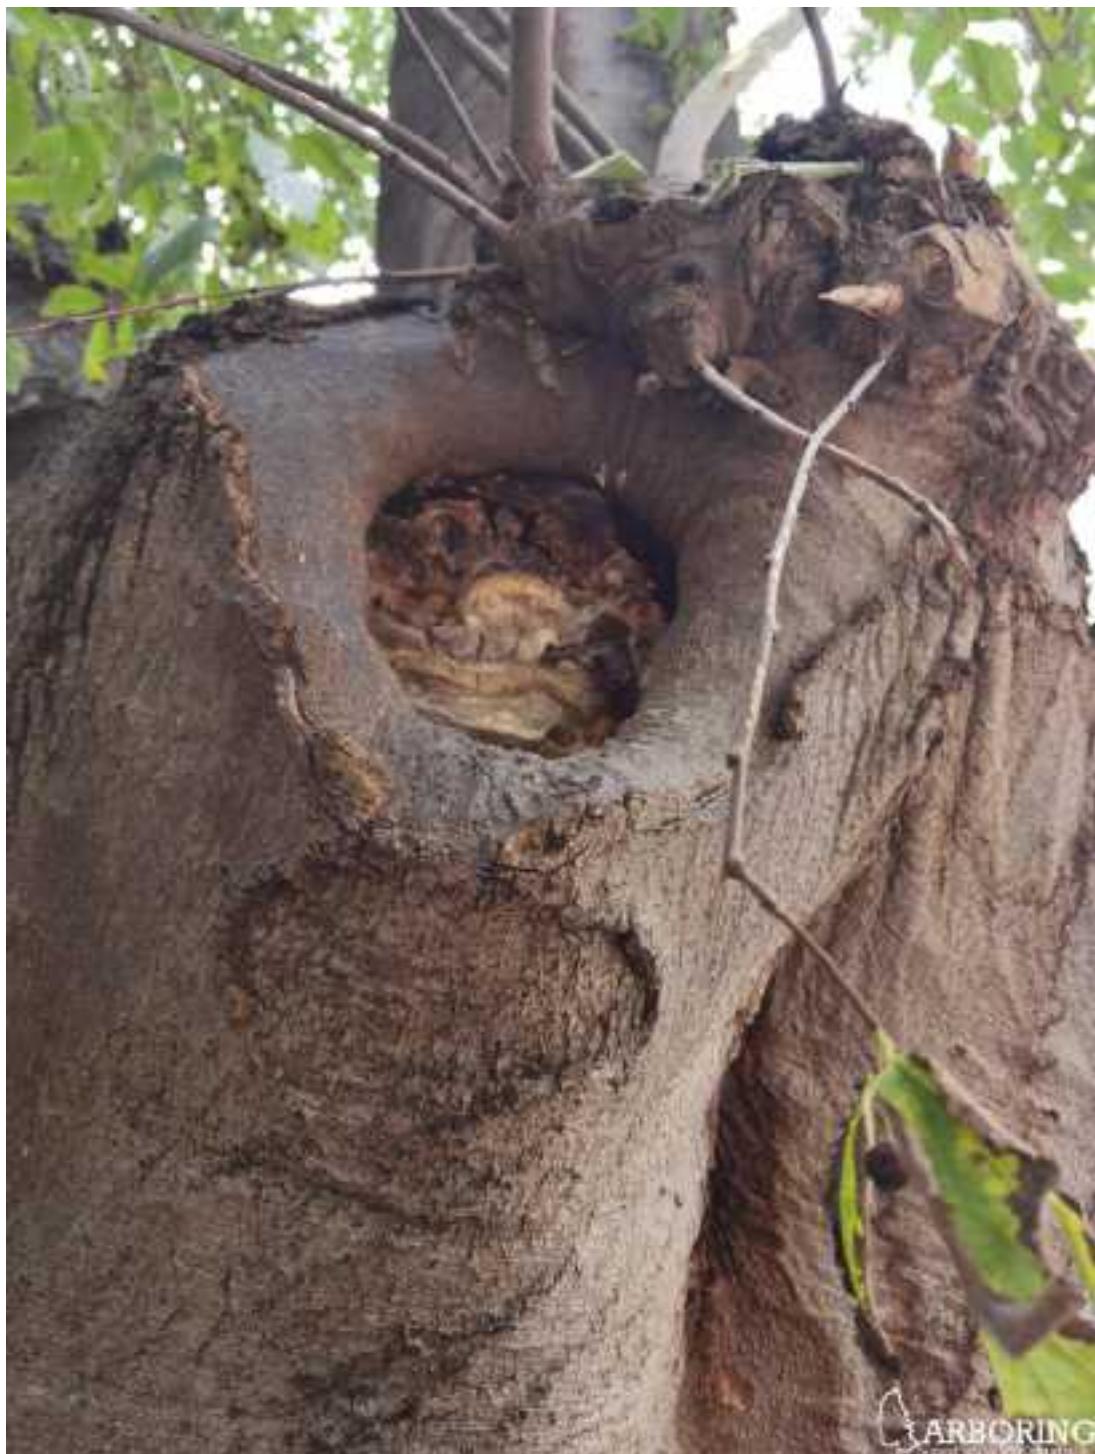
Stablo broj: 14

Mnogostruki reiterati na mjestu ovršavanja sa plodištem gljive truležnice

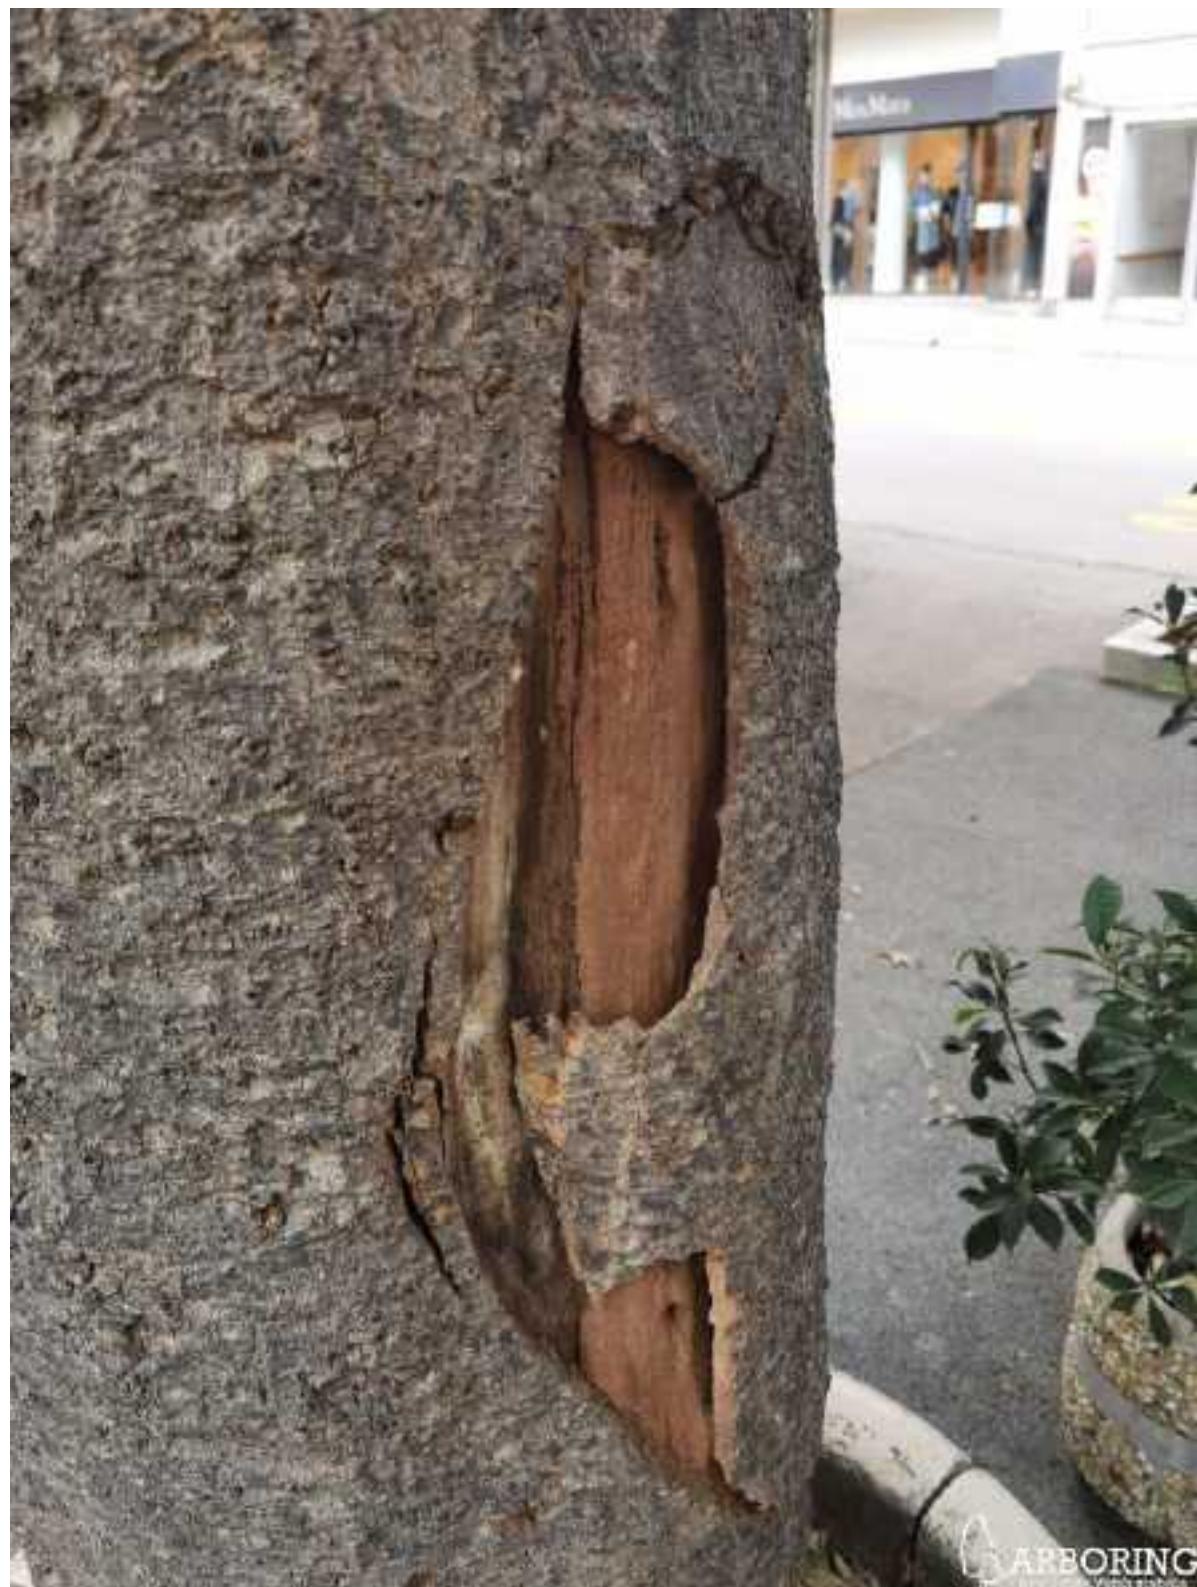
Stablo broj: 15

Oštećeno površinsko daveće korijenje
