# Specijalističko izvješće o reinventarizaciji stabala koprivića (*Celtis australis* L.)

k.č. 5421/1 k.o. Pula, trg Giardini

Specijalističko izvješće o reinventarizaciji stabala  
koprivića (*Celtis australis* L.)

DG- 0036/2021

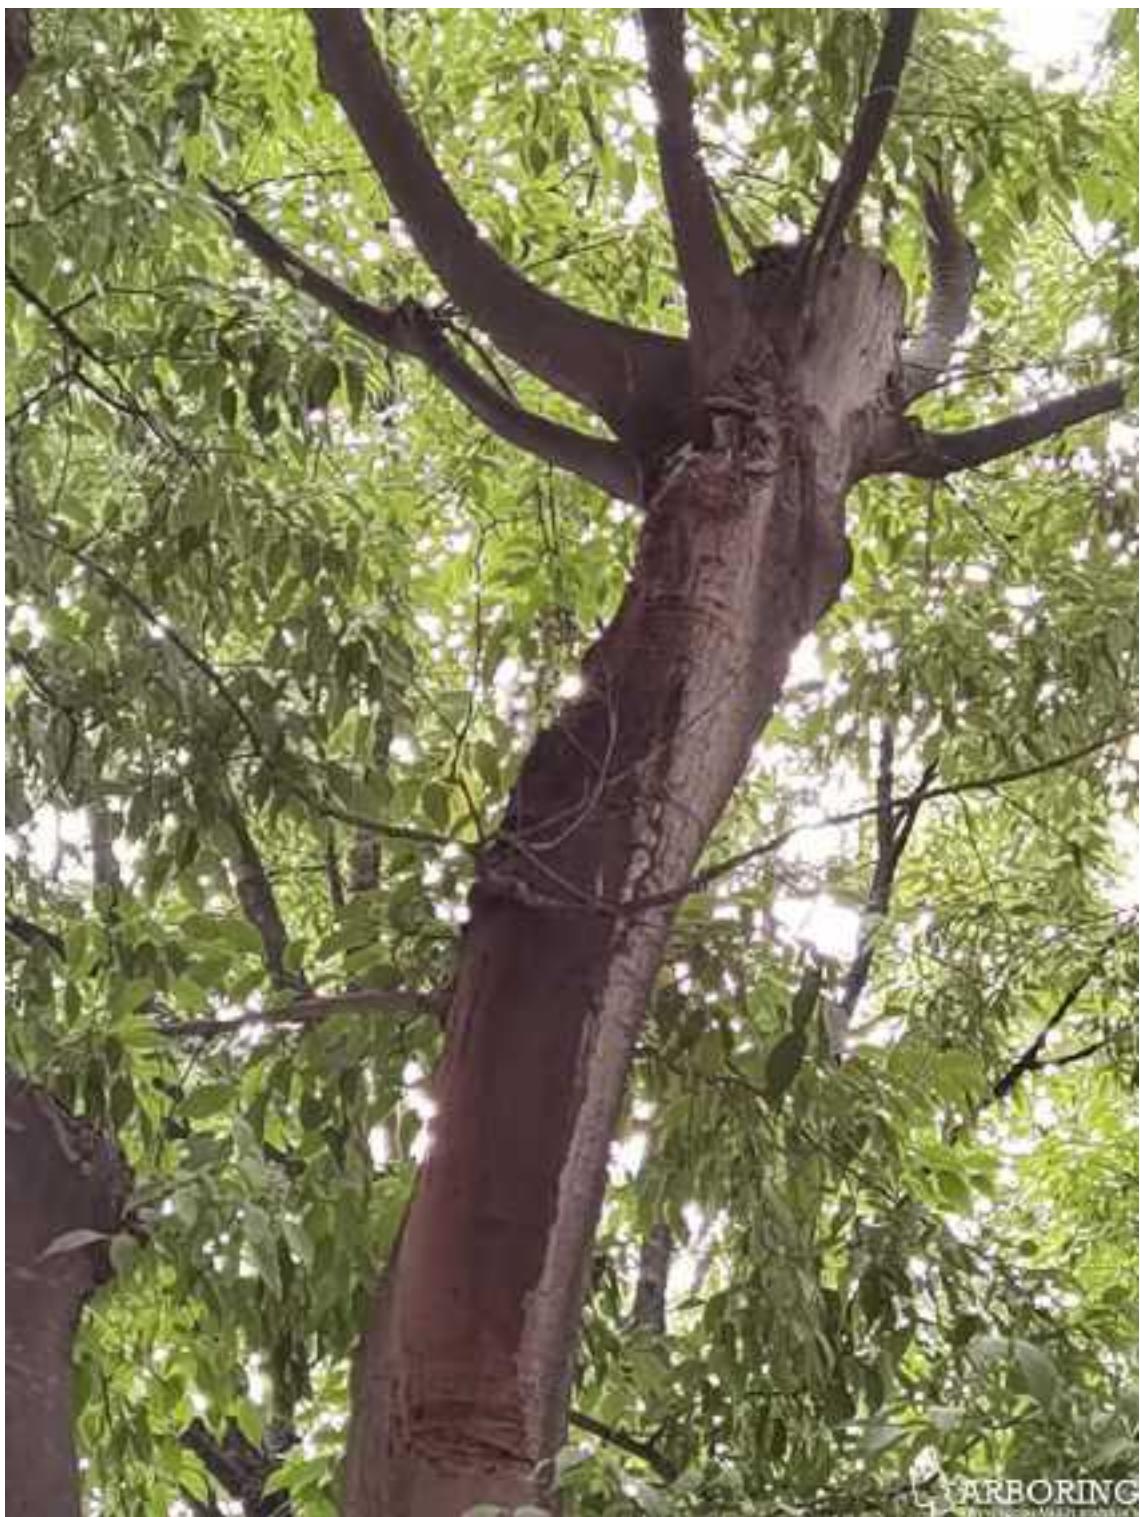
Stablo broj: 17

Duplja sa truleži na mjestu ovršavanja

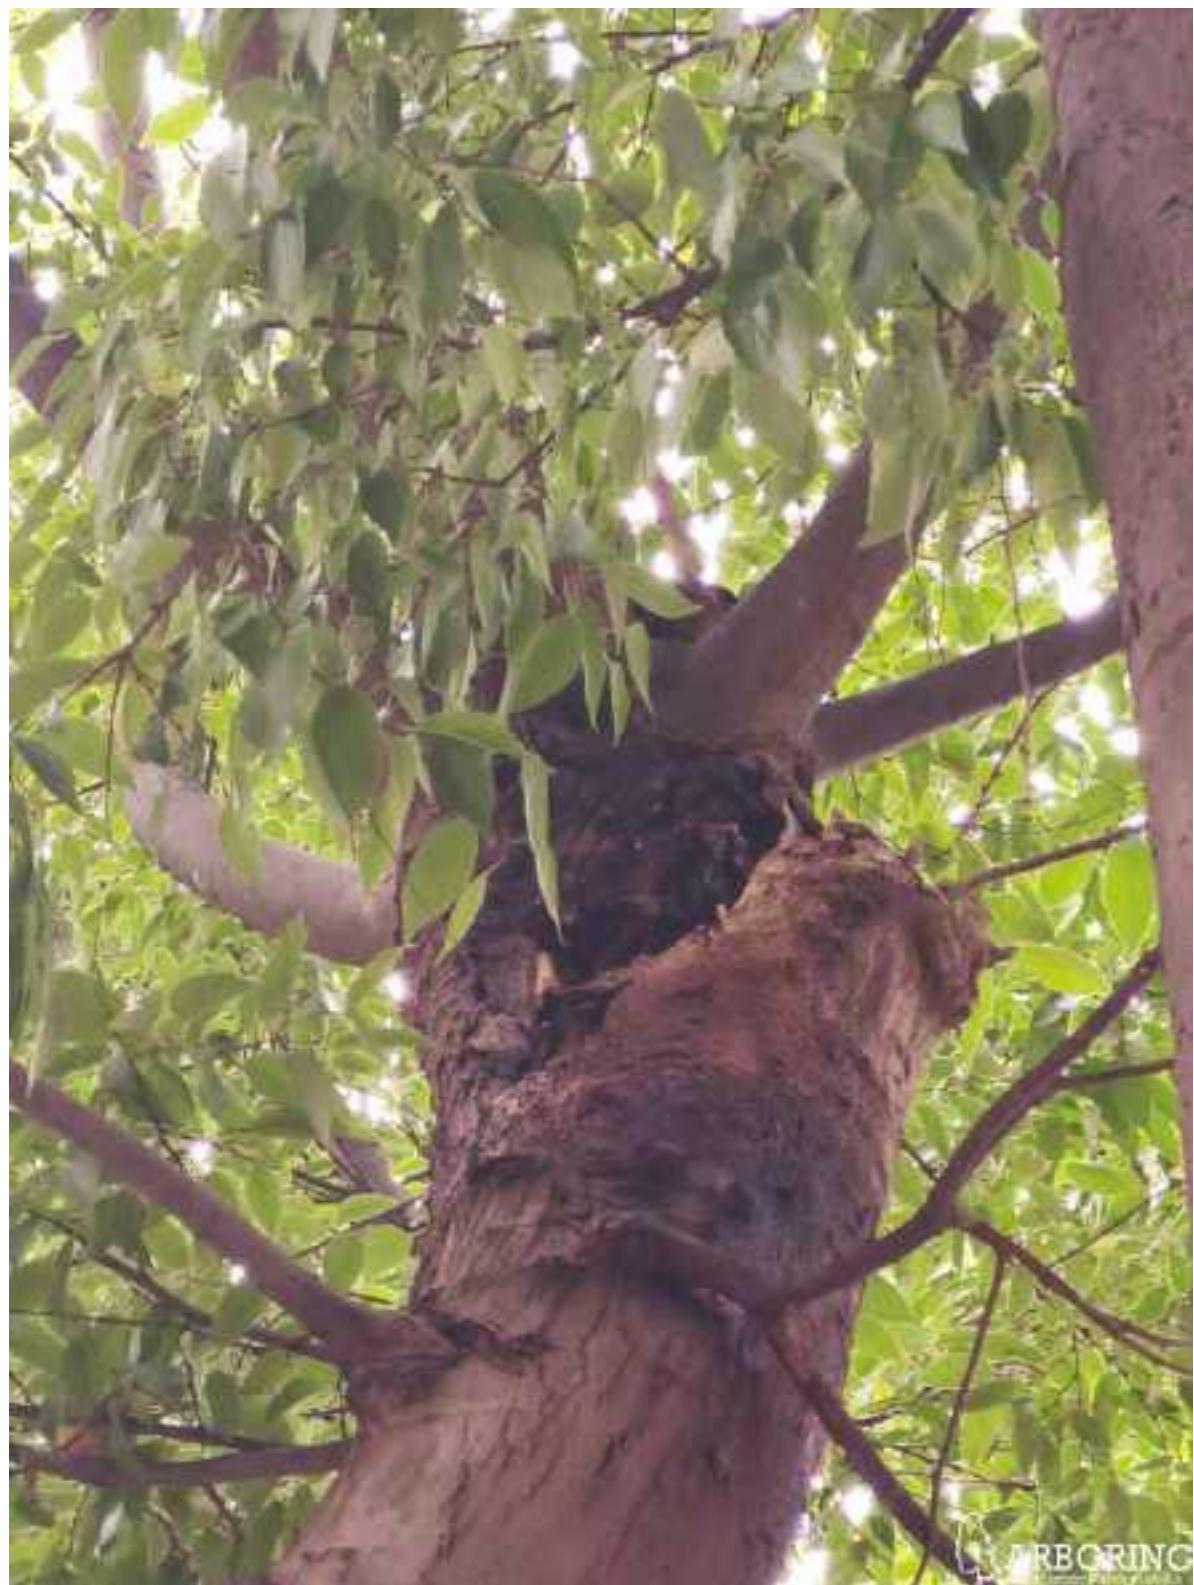
Stablo broj: 17

Mnogostruki reiterati na mjestu ovršavanja sa truleži

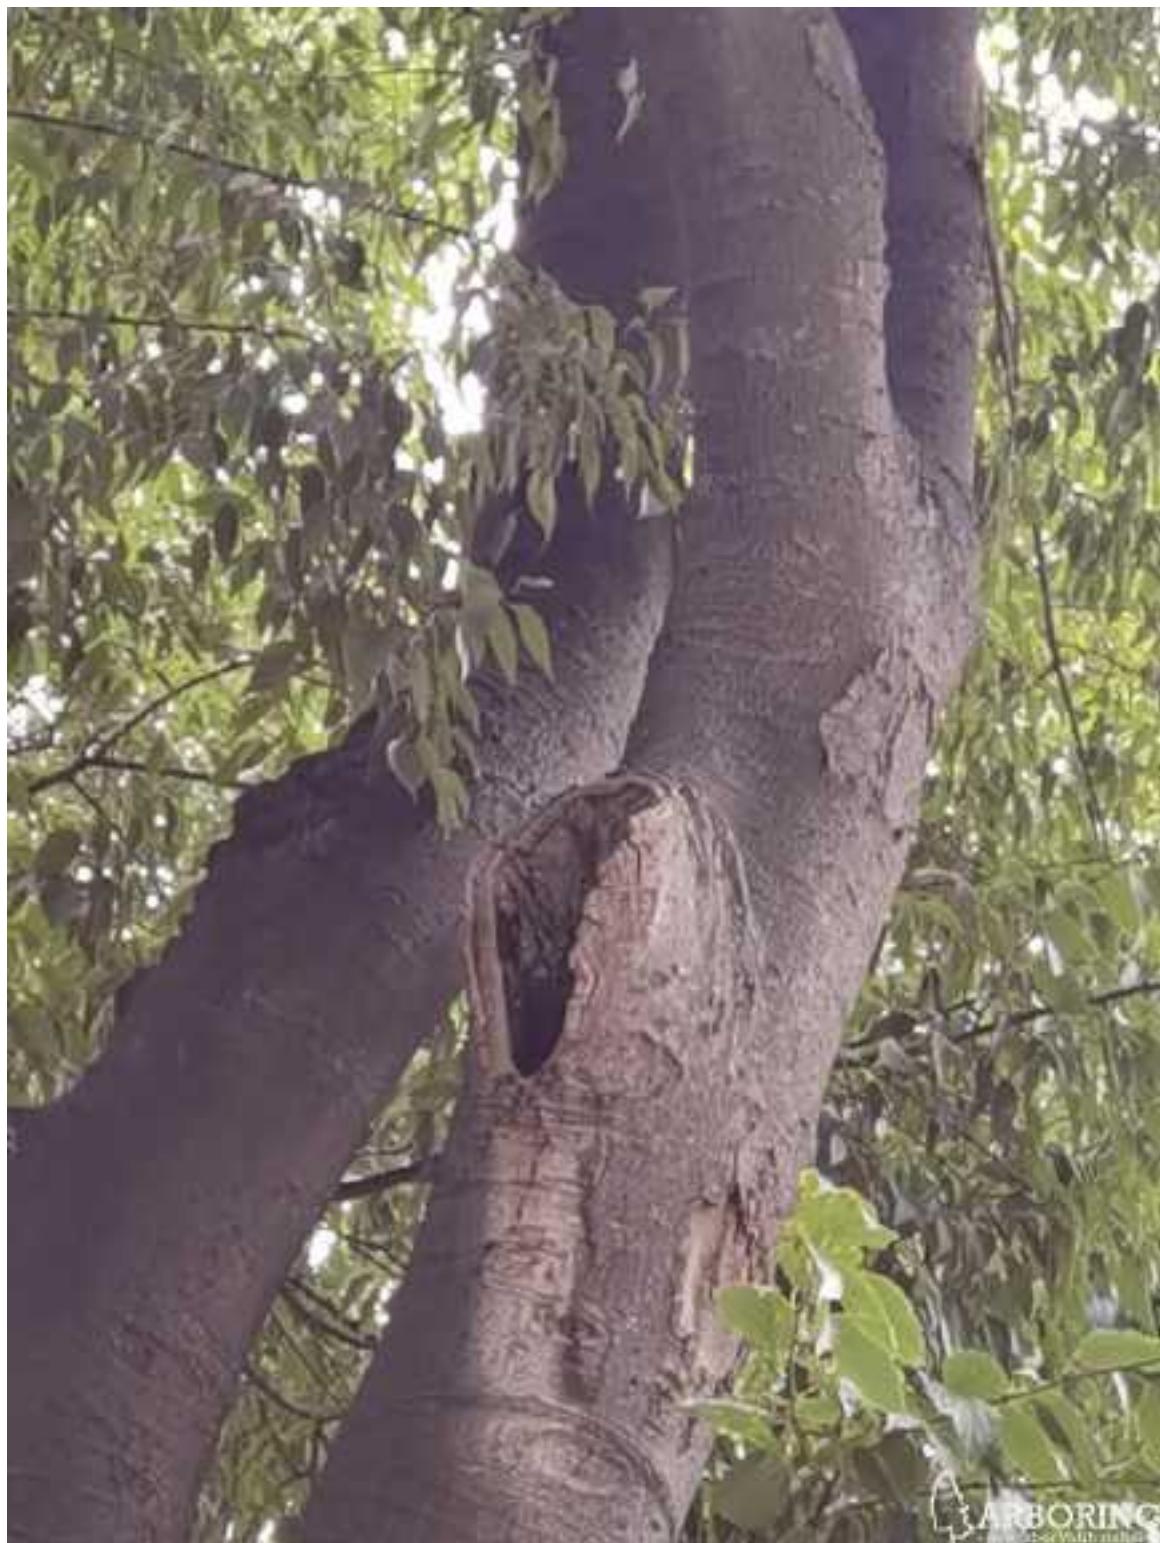
Stablo broj: 18

Rast mladih izbojaka iz duplje sa truleži na mjestu ovršavanja stabla

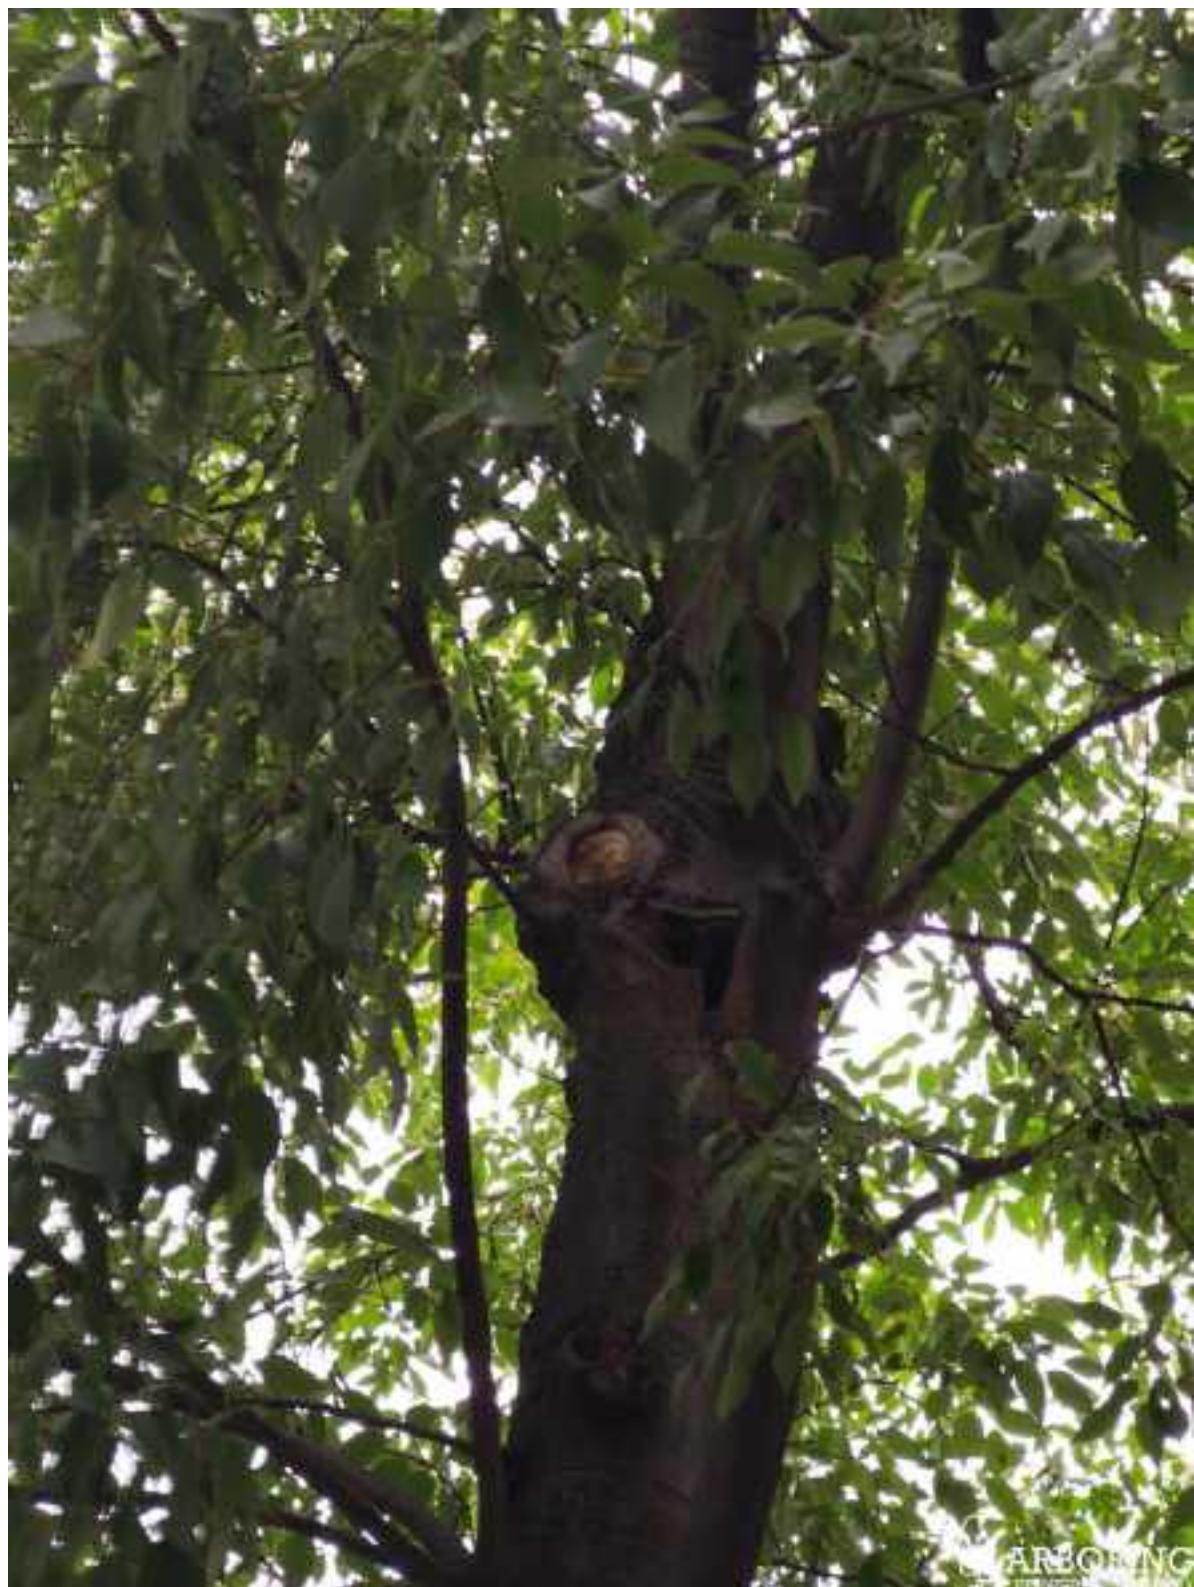
Stablo broj: 18

Duplja sa truleži na mjestu ovršavanja

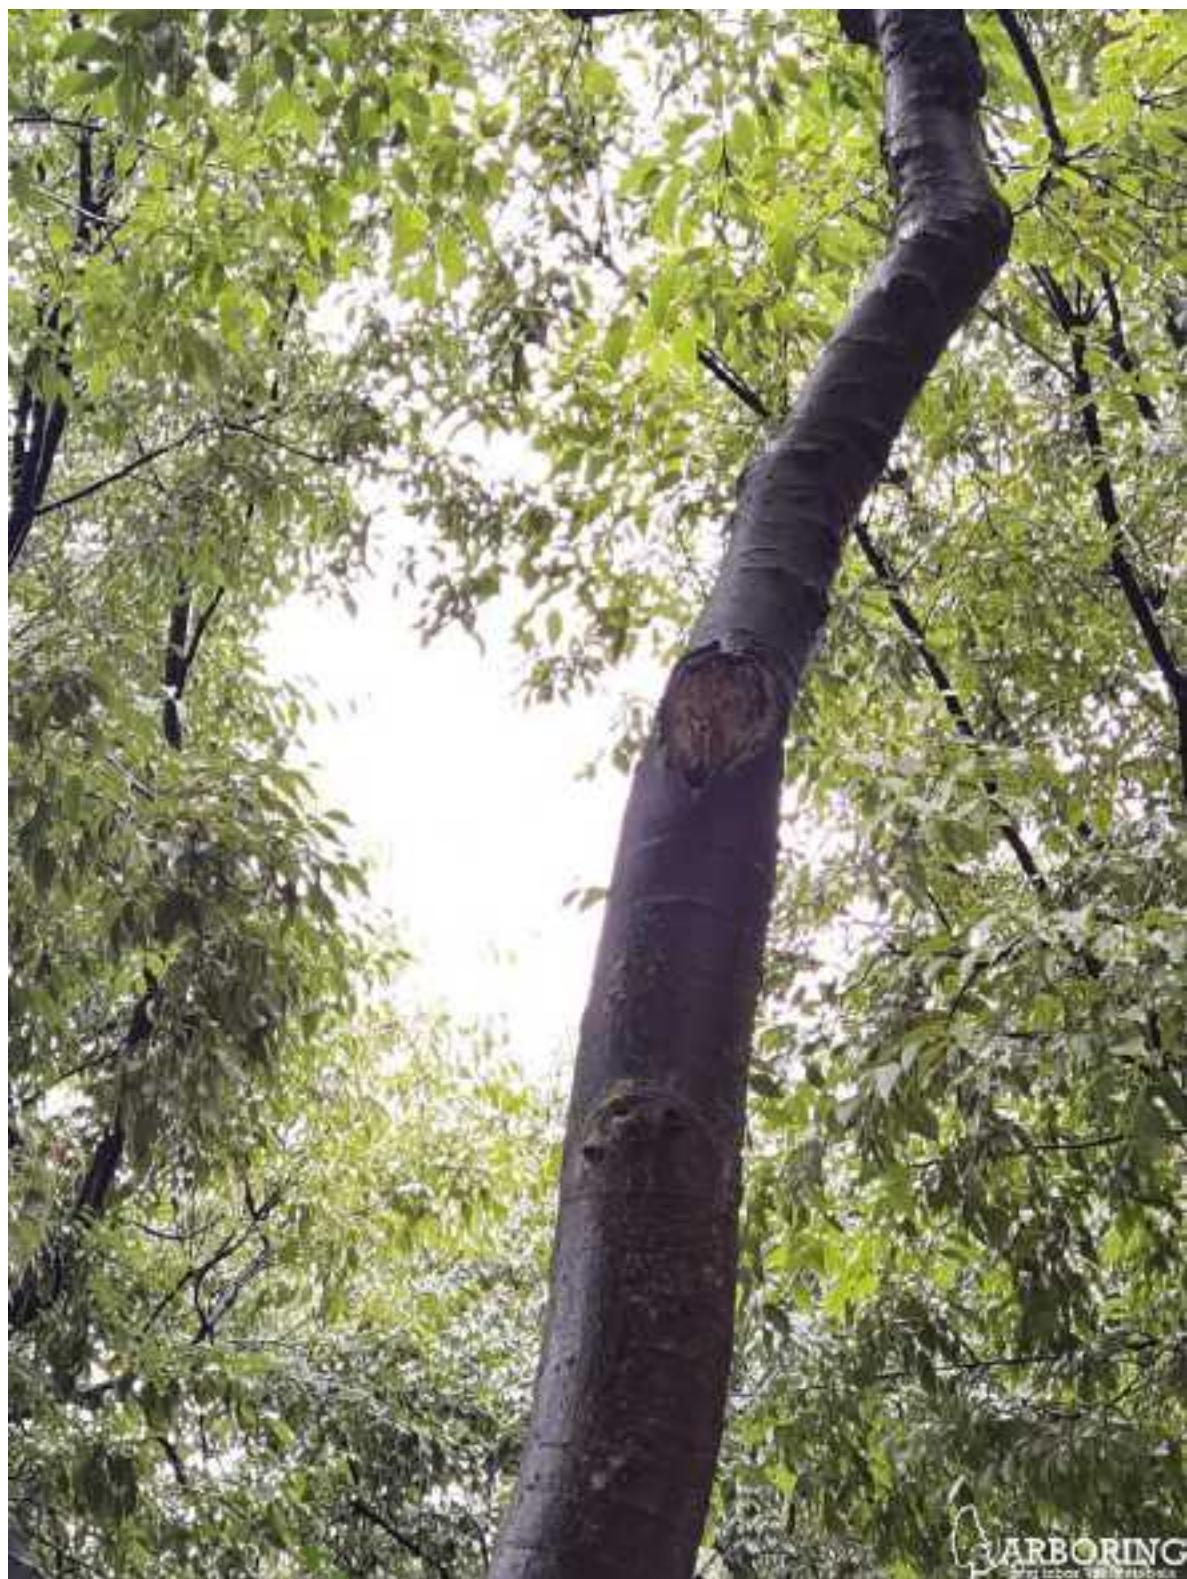
Stablo broj: 20

Mnogostruki reiterati na mjestu ovršavanja sa truleži

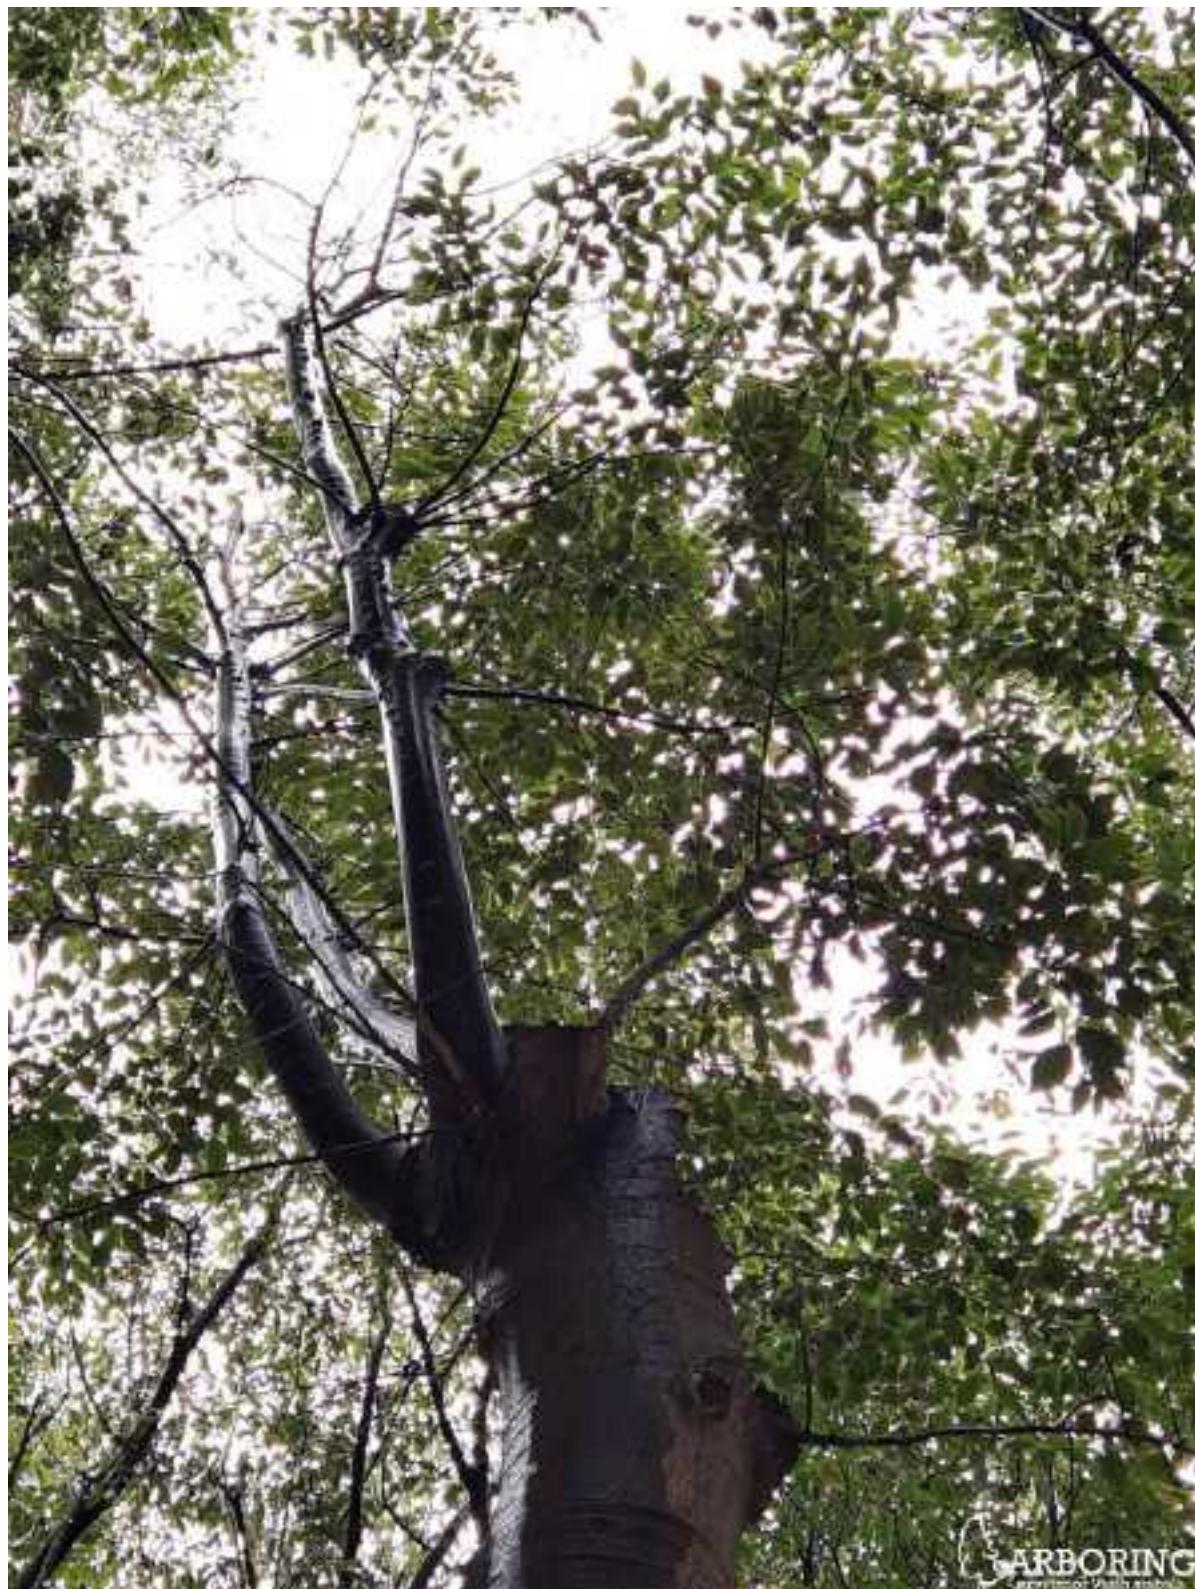
Stablo broj: 22

Trulež na mjestu ovršavanja

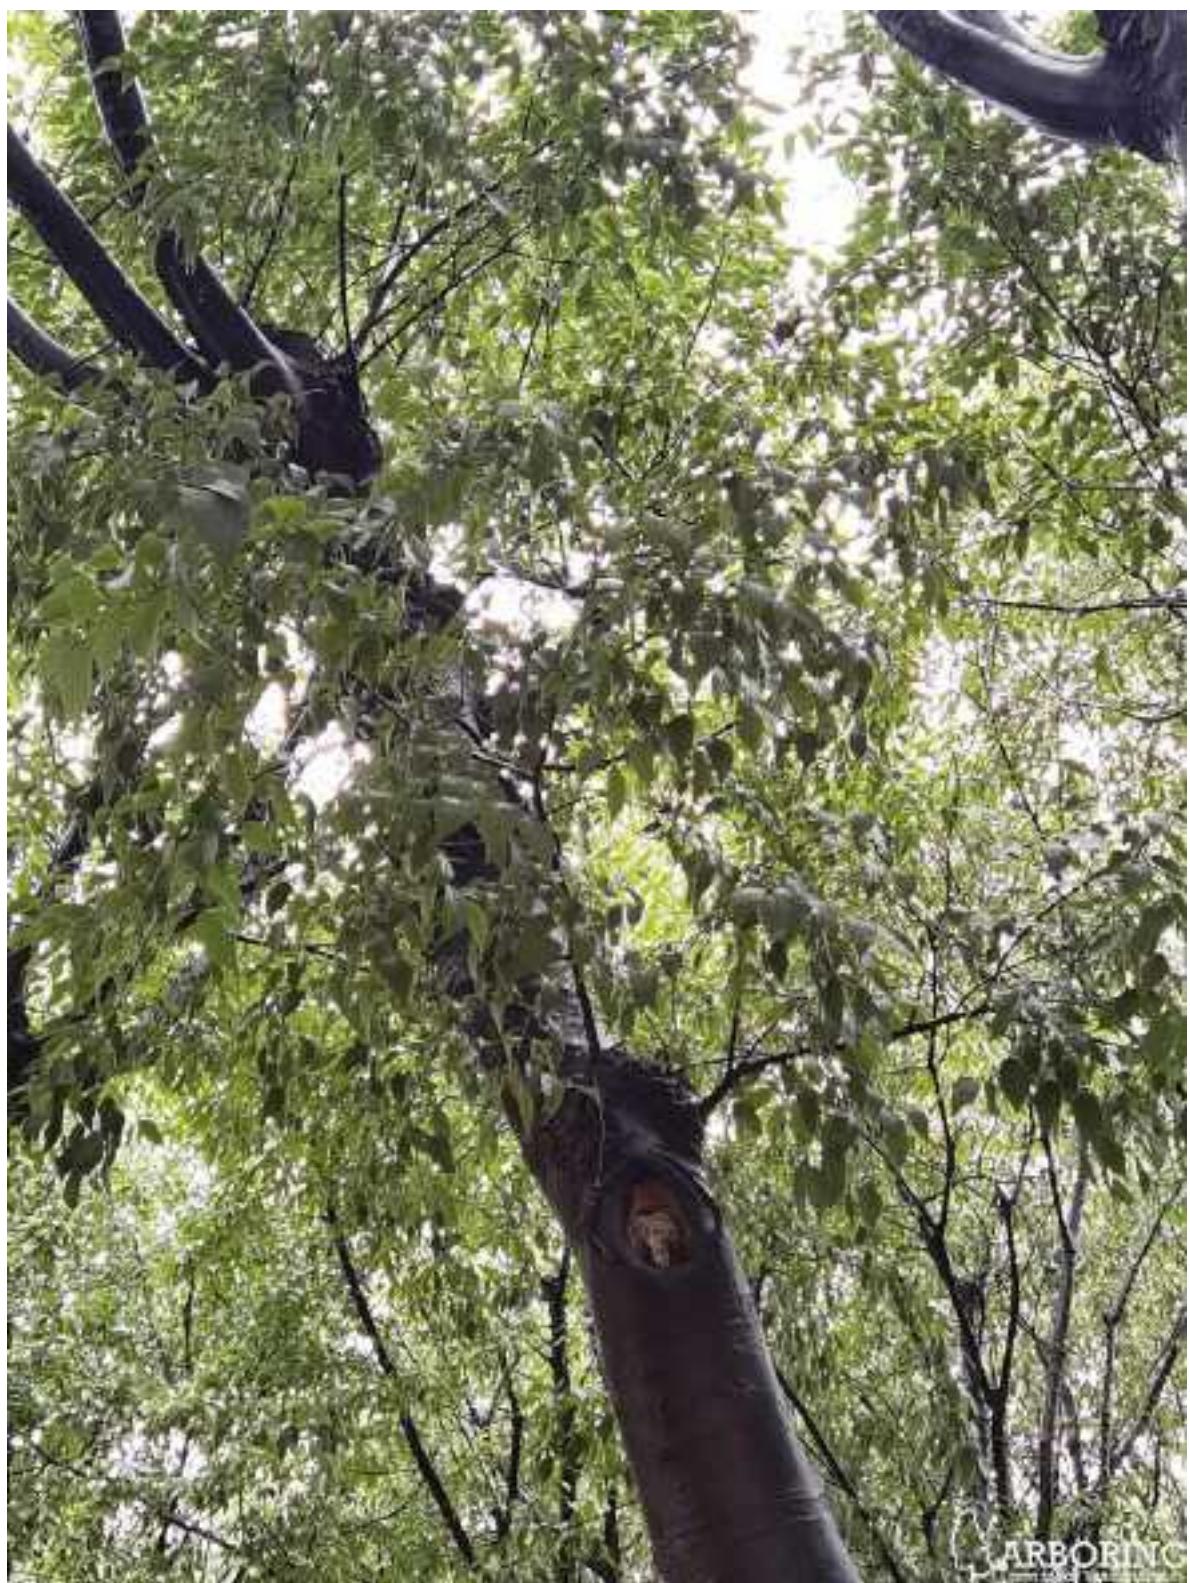
Stablo broj: 22

Odumrle grane u krošnji i trulež na mjestu ovršavanja sa mnogostrukim reiteratima

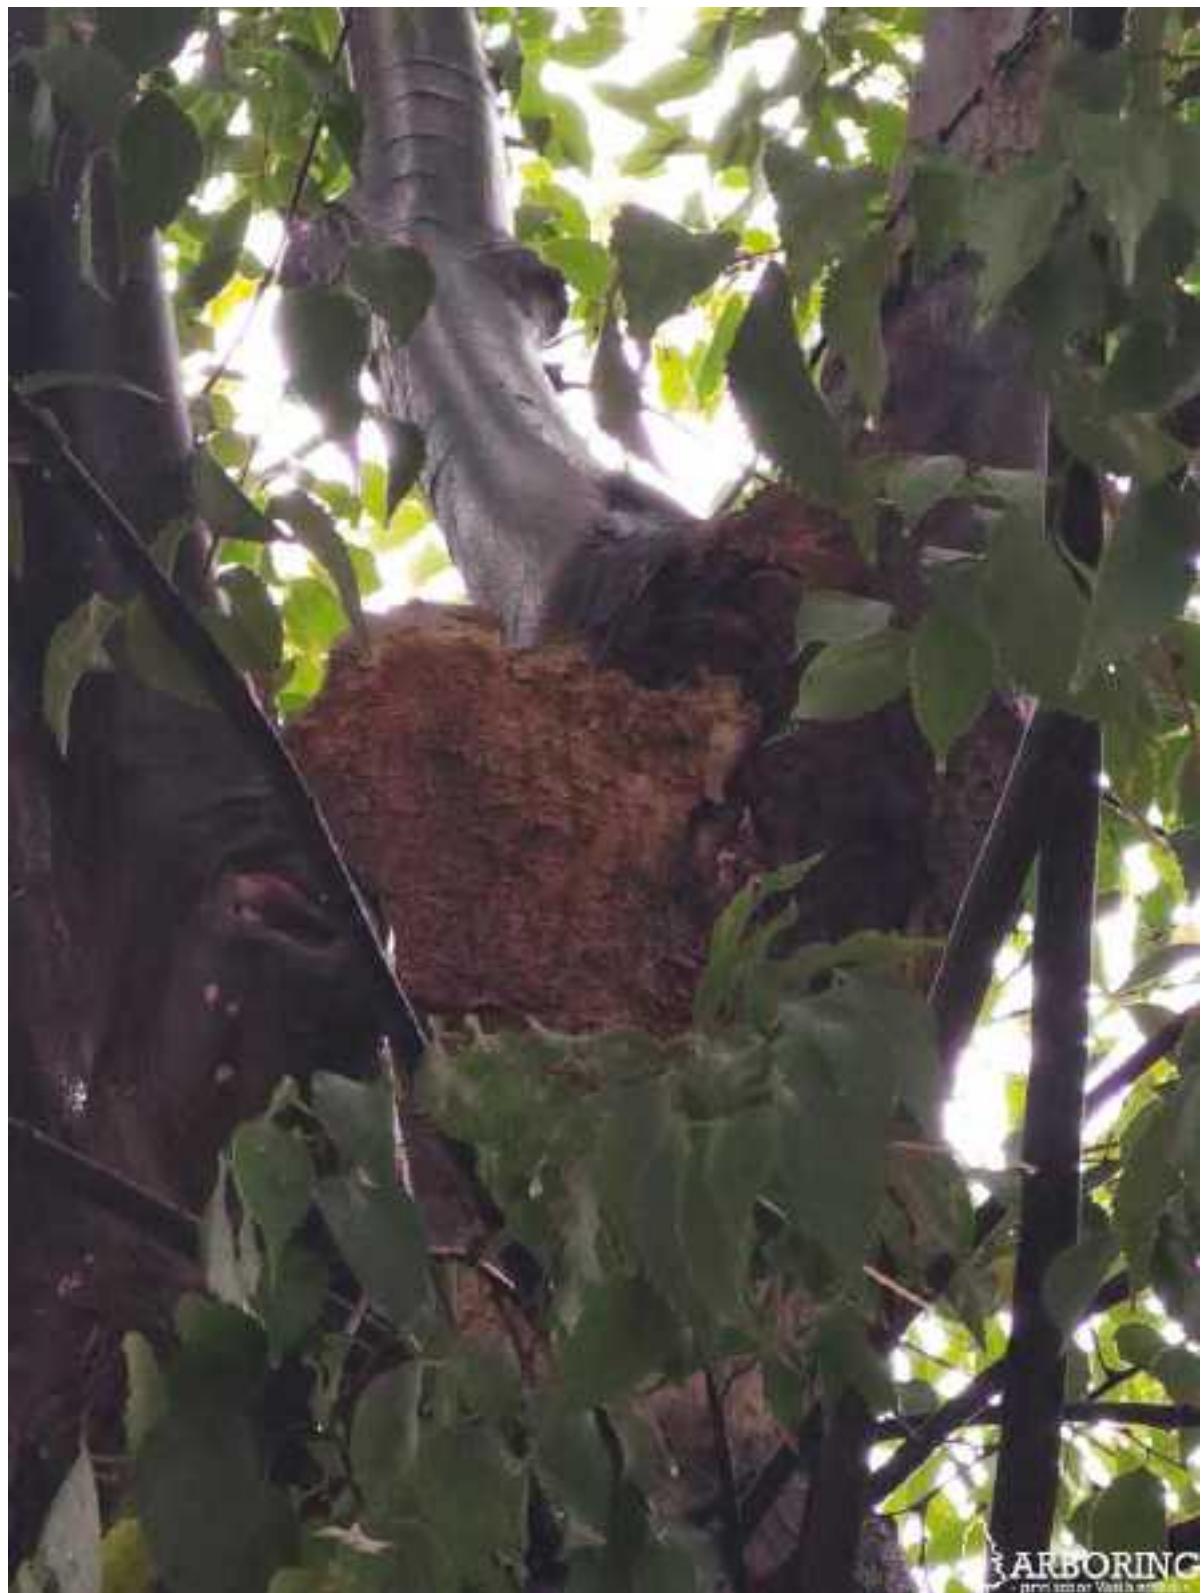
Stablo broj: 24

Mnogostruki reiterati iz spavajućih pupova na mjestima ovršavanja

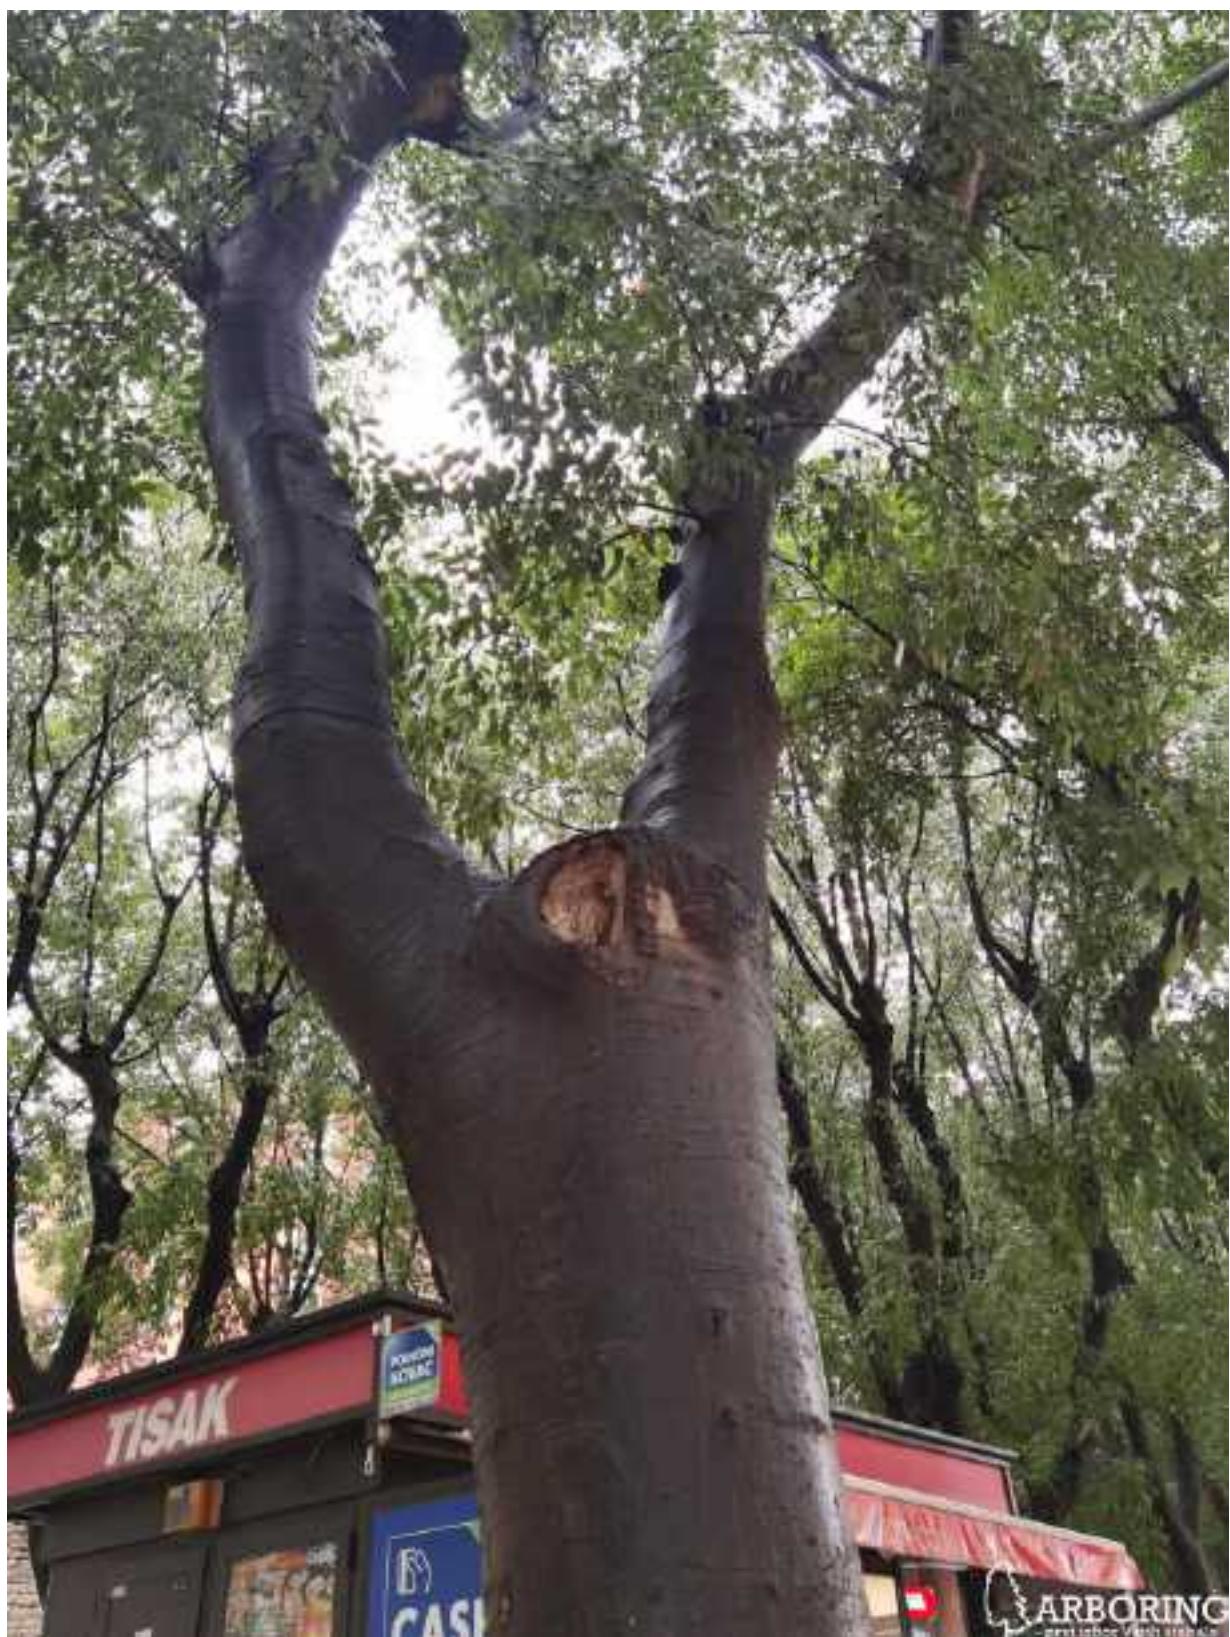
Stablo broj: 25

Mnogostruki reiterati na mjestu ovršavanja sa truleži

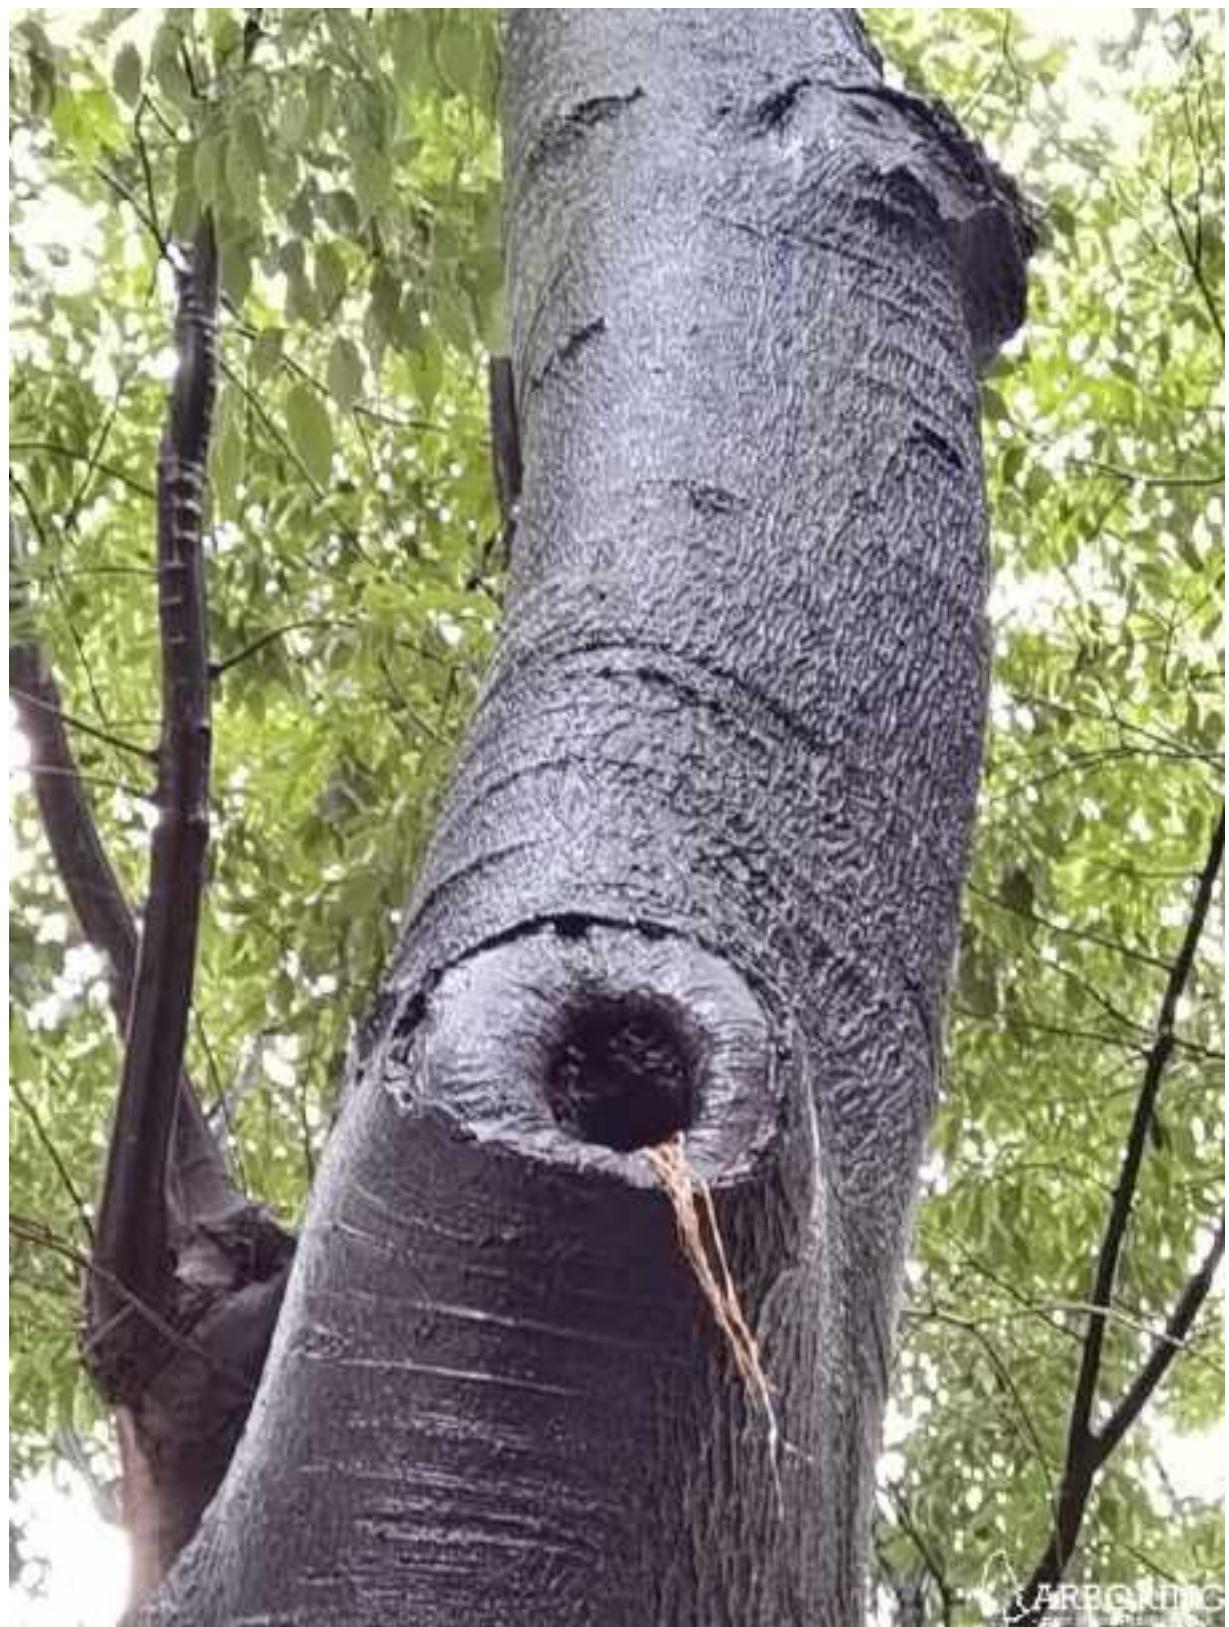
Stablo broj: 26

Duplja sa truleži na mjestu rašljanja u bazi krošnje

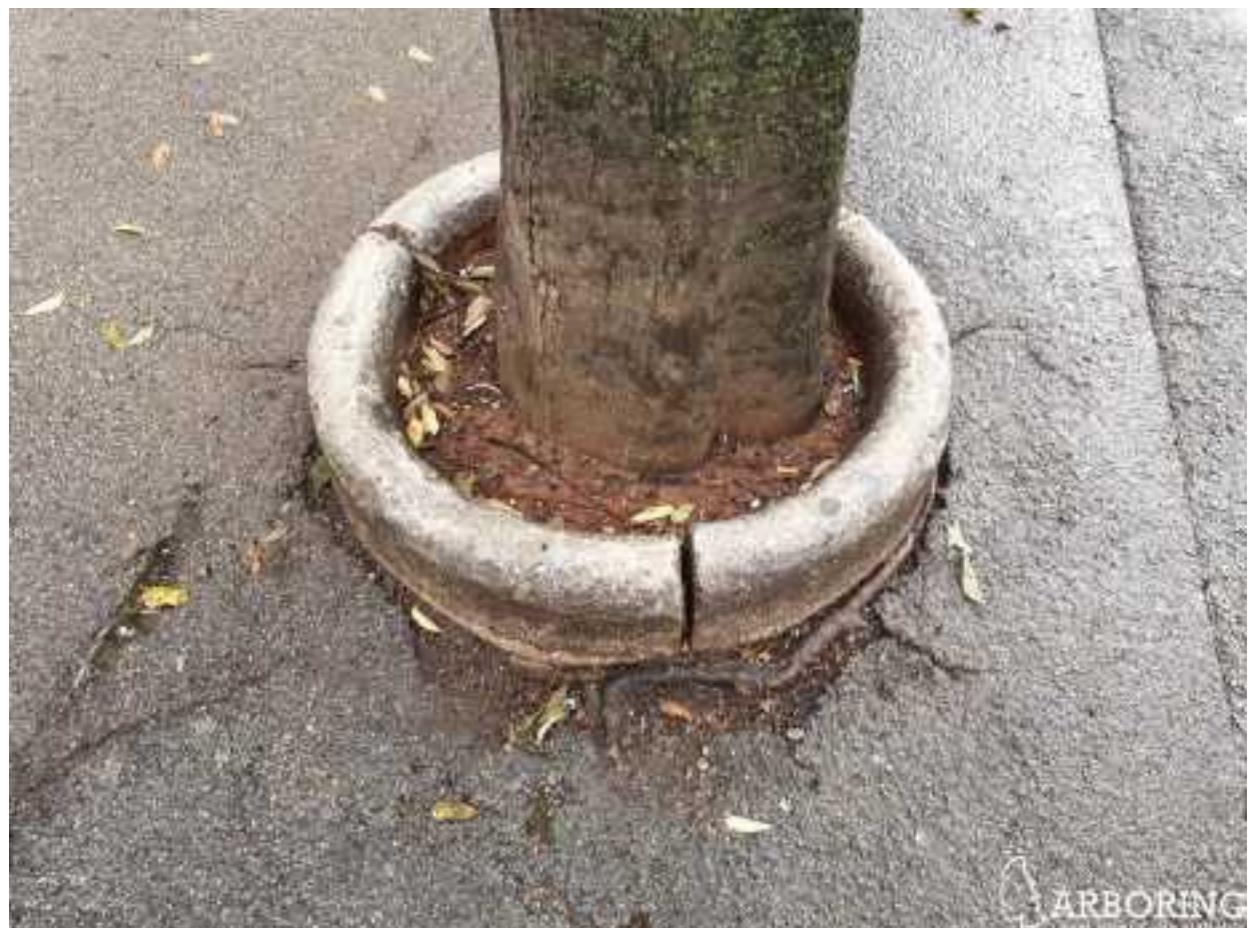
Stablo broj: 27

Površinsko daveće korijenje

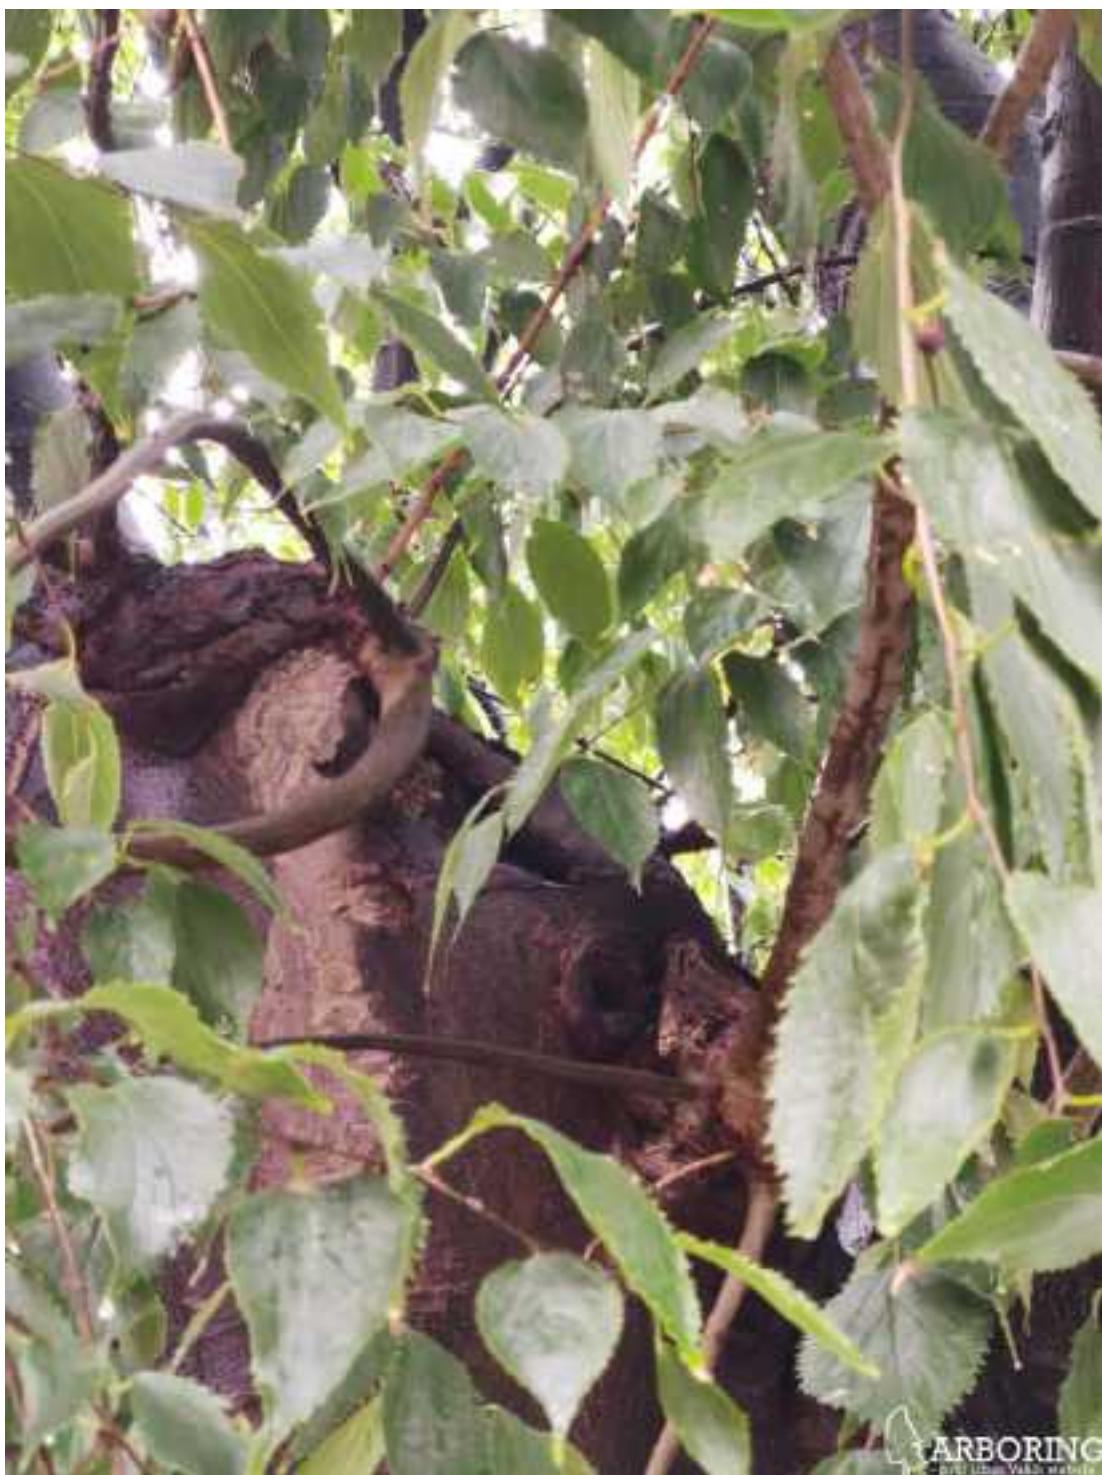
Stablo broj: 28

Duplje sa truleži na mjestima ovršavanja i mnogostruki reiterati
