# Specijalističko izvješće o reinventarizaciji stabala koprivića (*Celtis australis* L.)

k.č. 5421/1 k.o. Pula, trg Giardini

Specijalističko izvješće o reinventarizaciji stabala  
koprivića (*Celtis australis* L.)

DG- 0036/2021

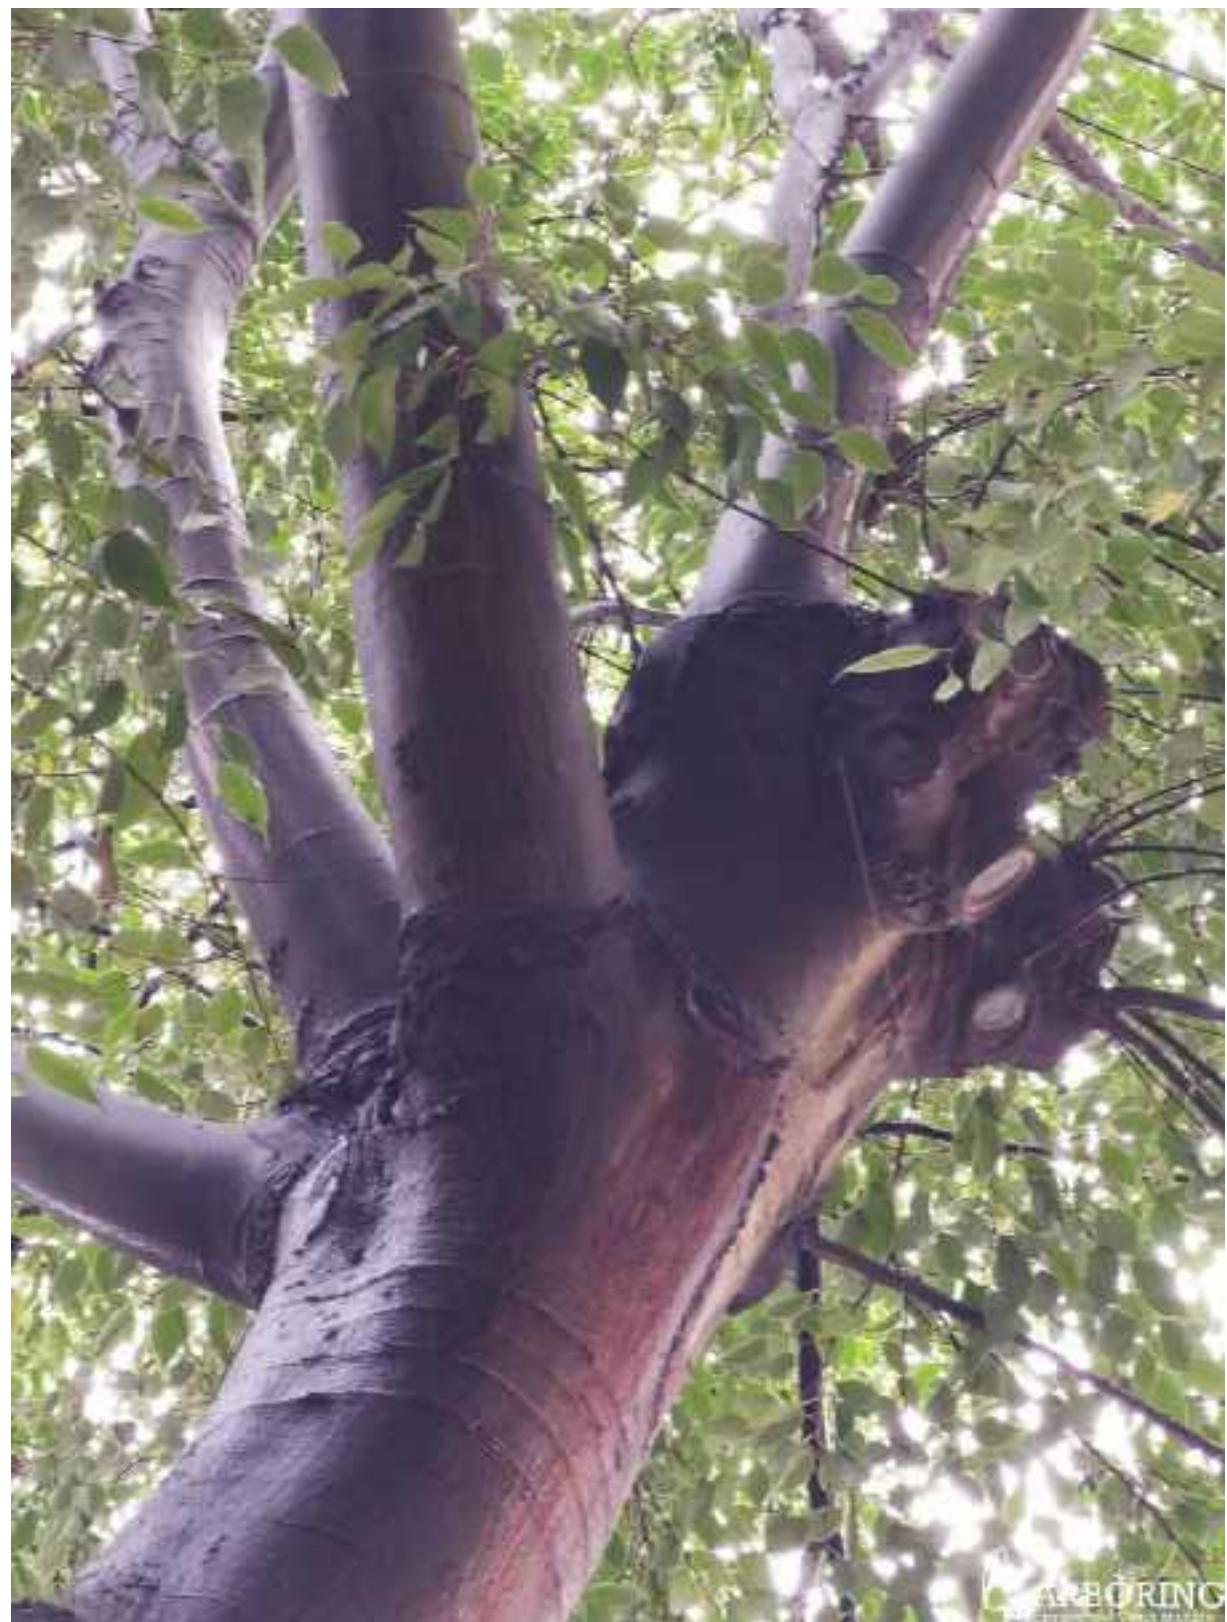
Stablo broj: 32

Mnogostruki reiterati na mjestu ovršavanja sa truleži

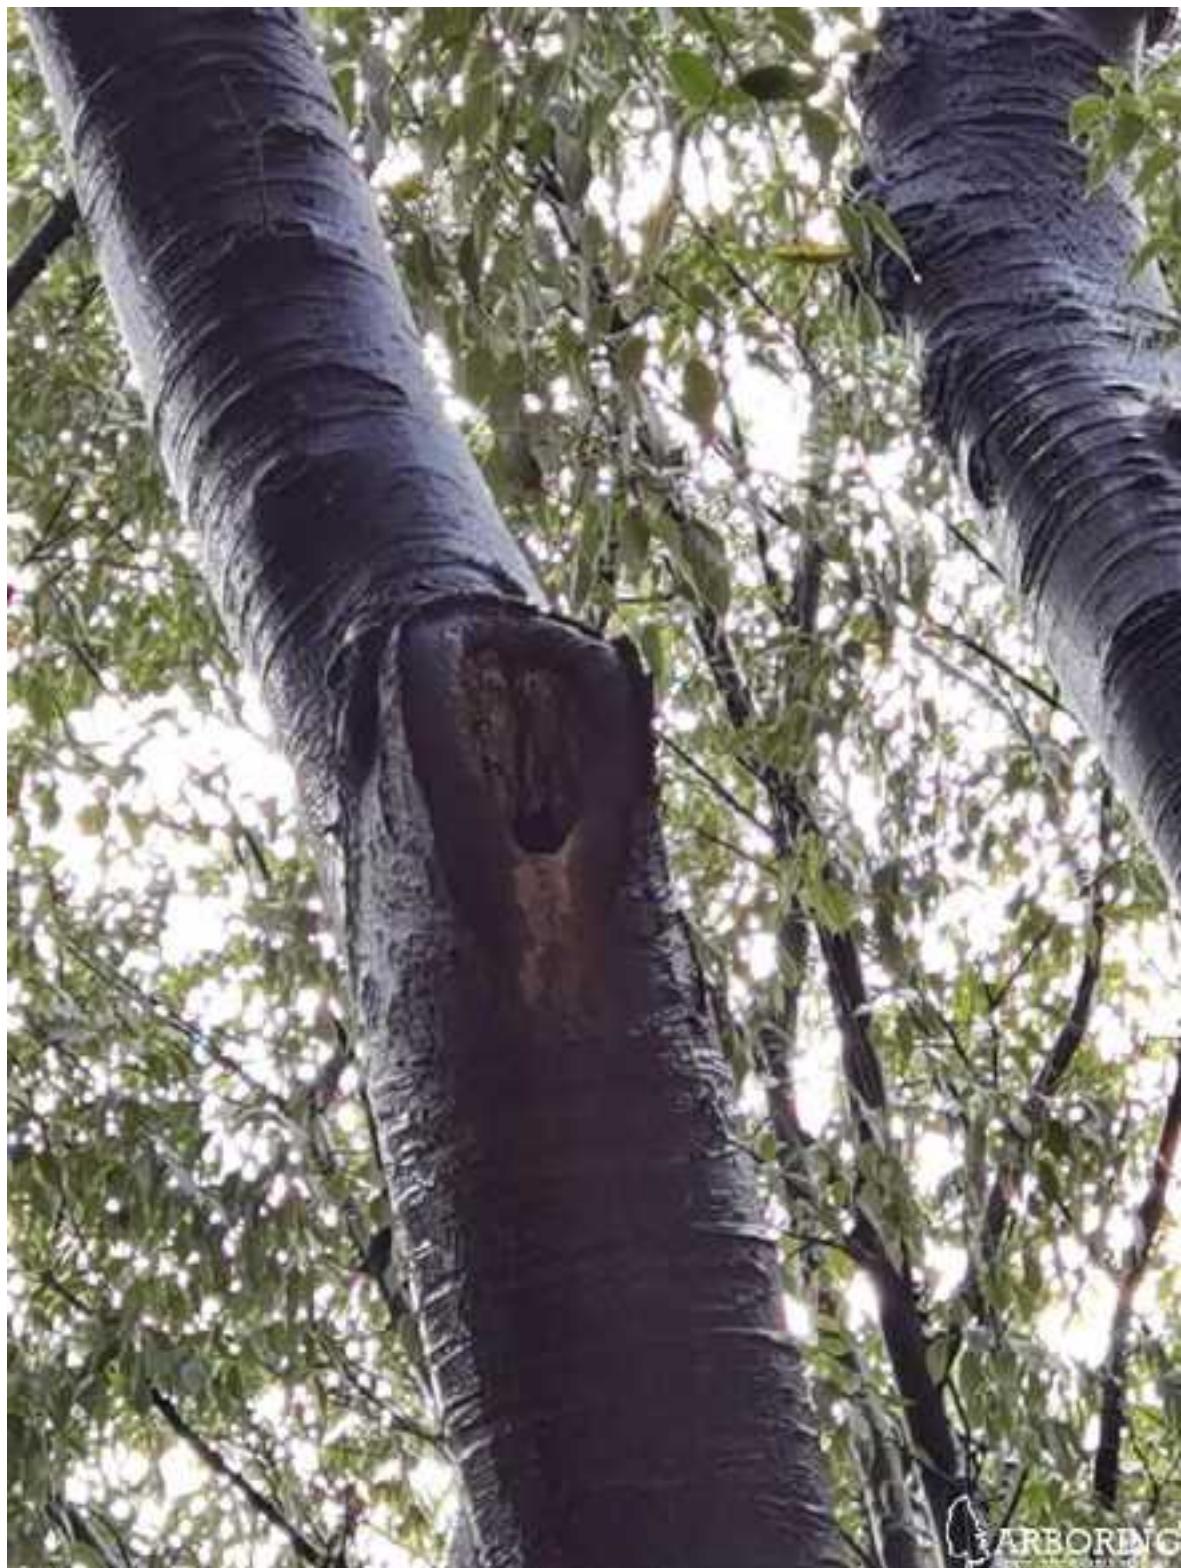
Stablo broj: 34

Trulež na mjestu ovršavanja

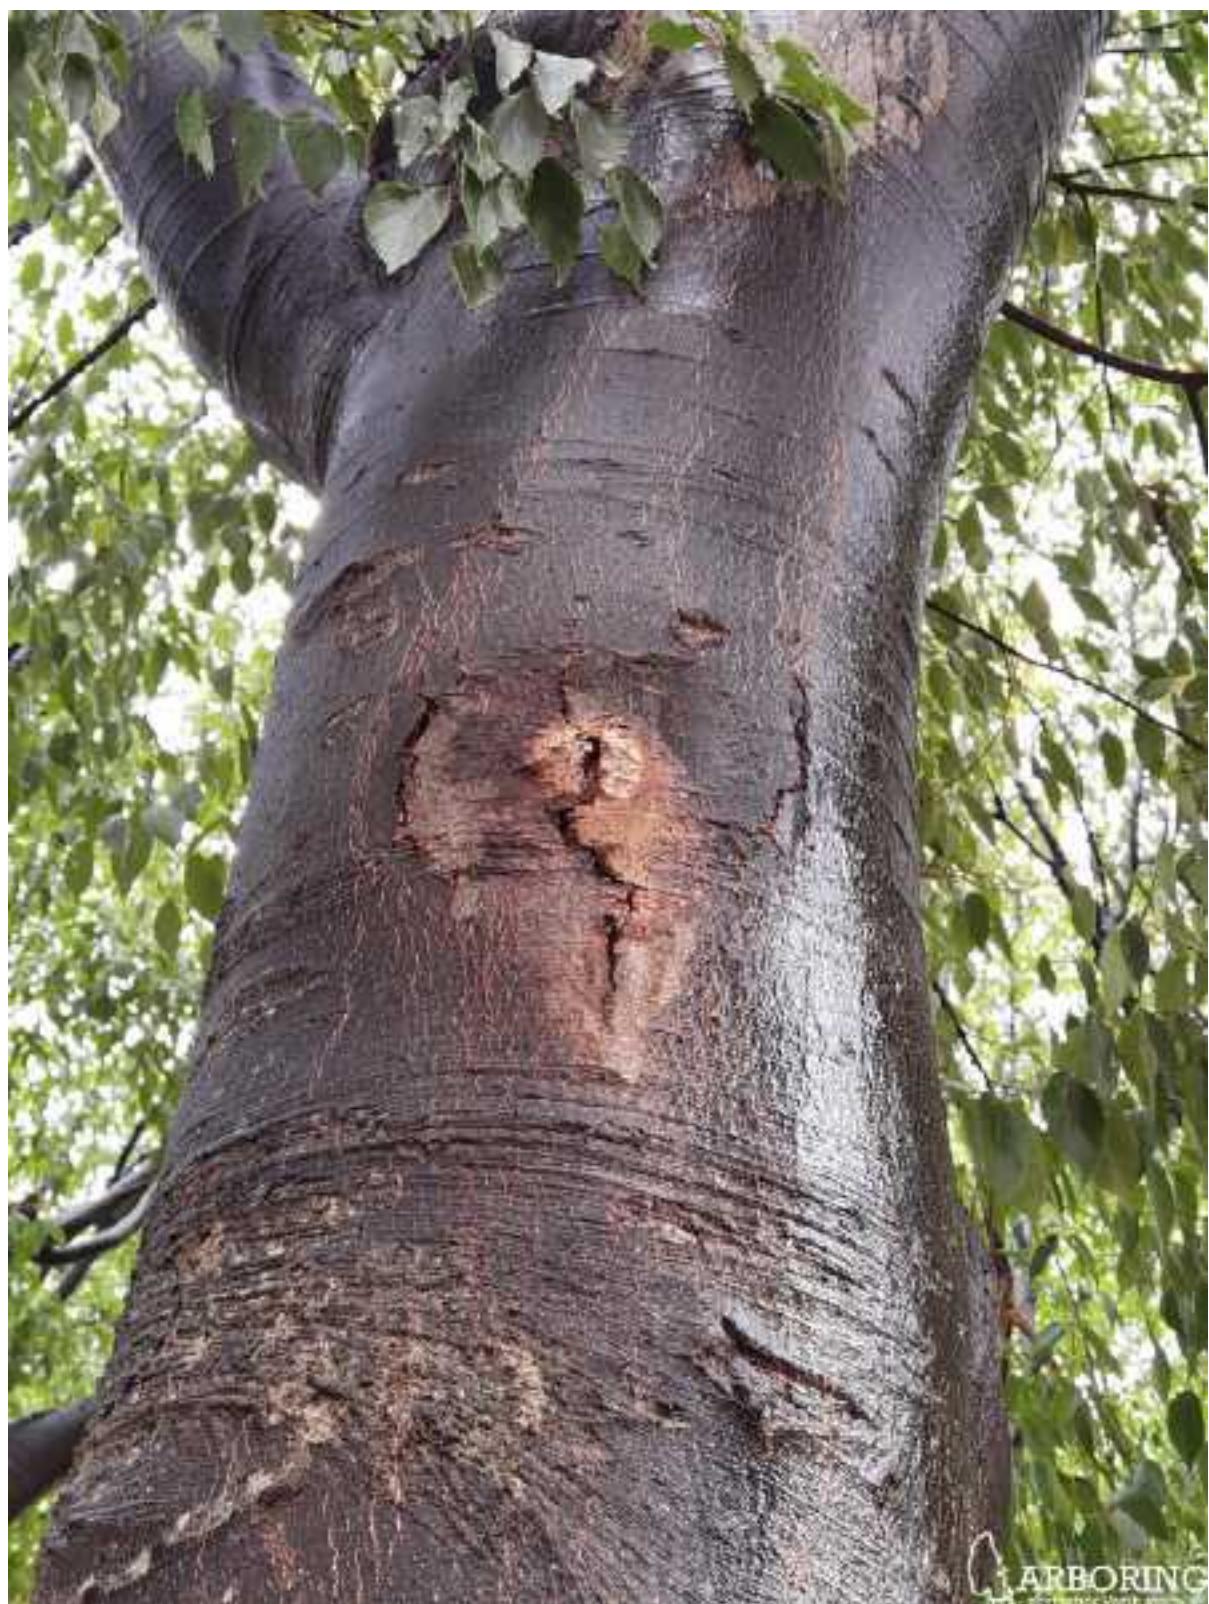
Stablo broj: 35

Duplja sa truleži na mjestu ovršavanja

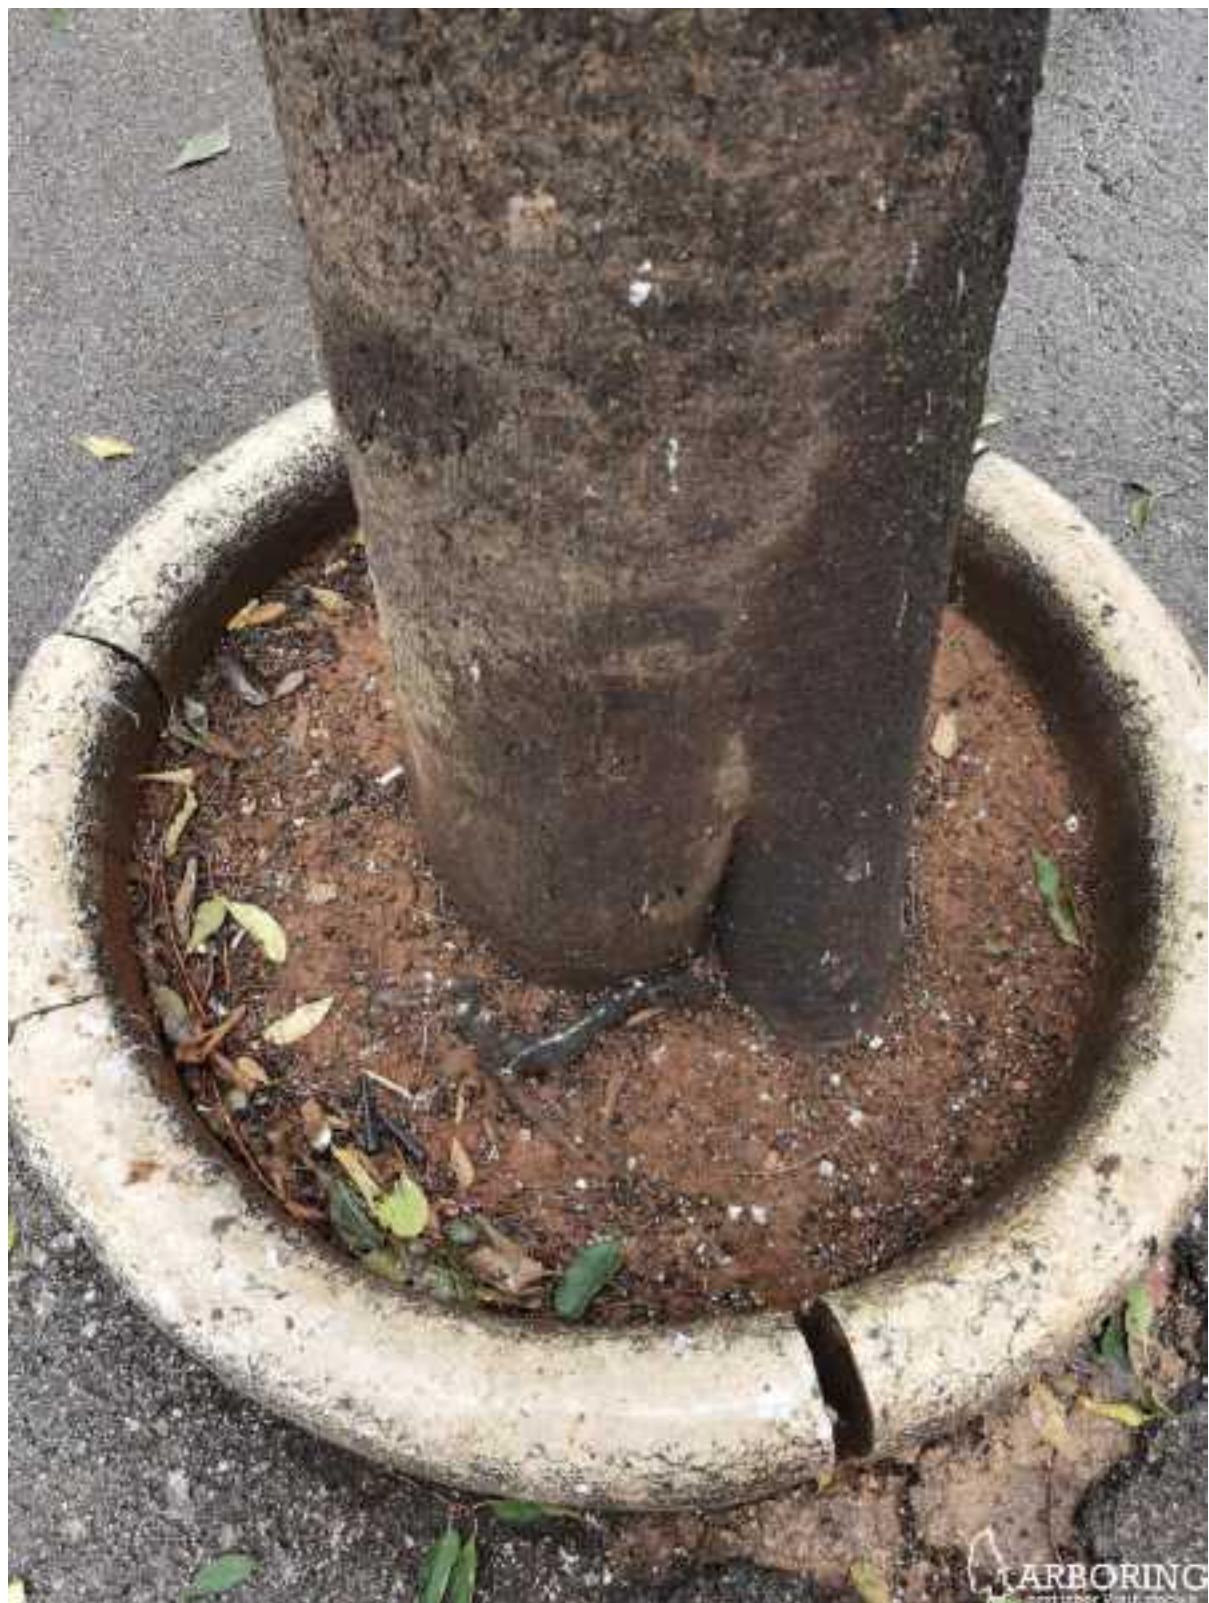
Stablo broj: 38

Površinsko daveće korijenje

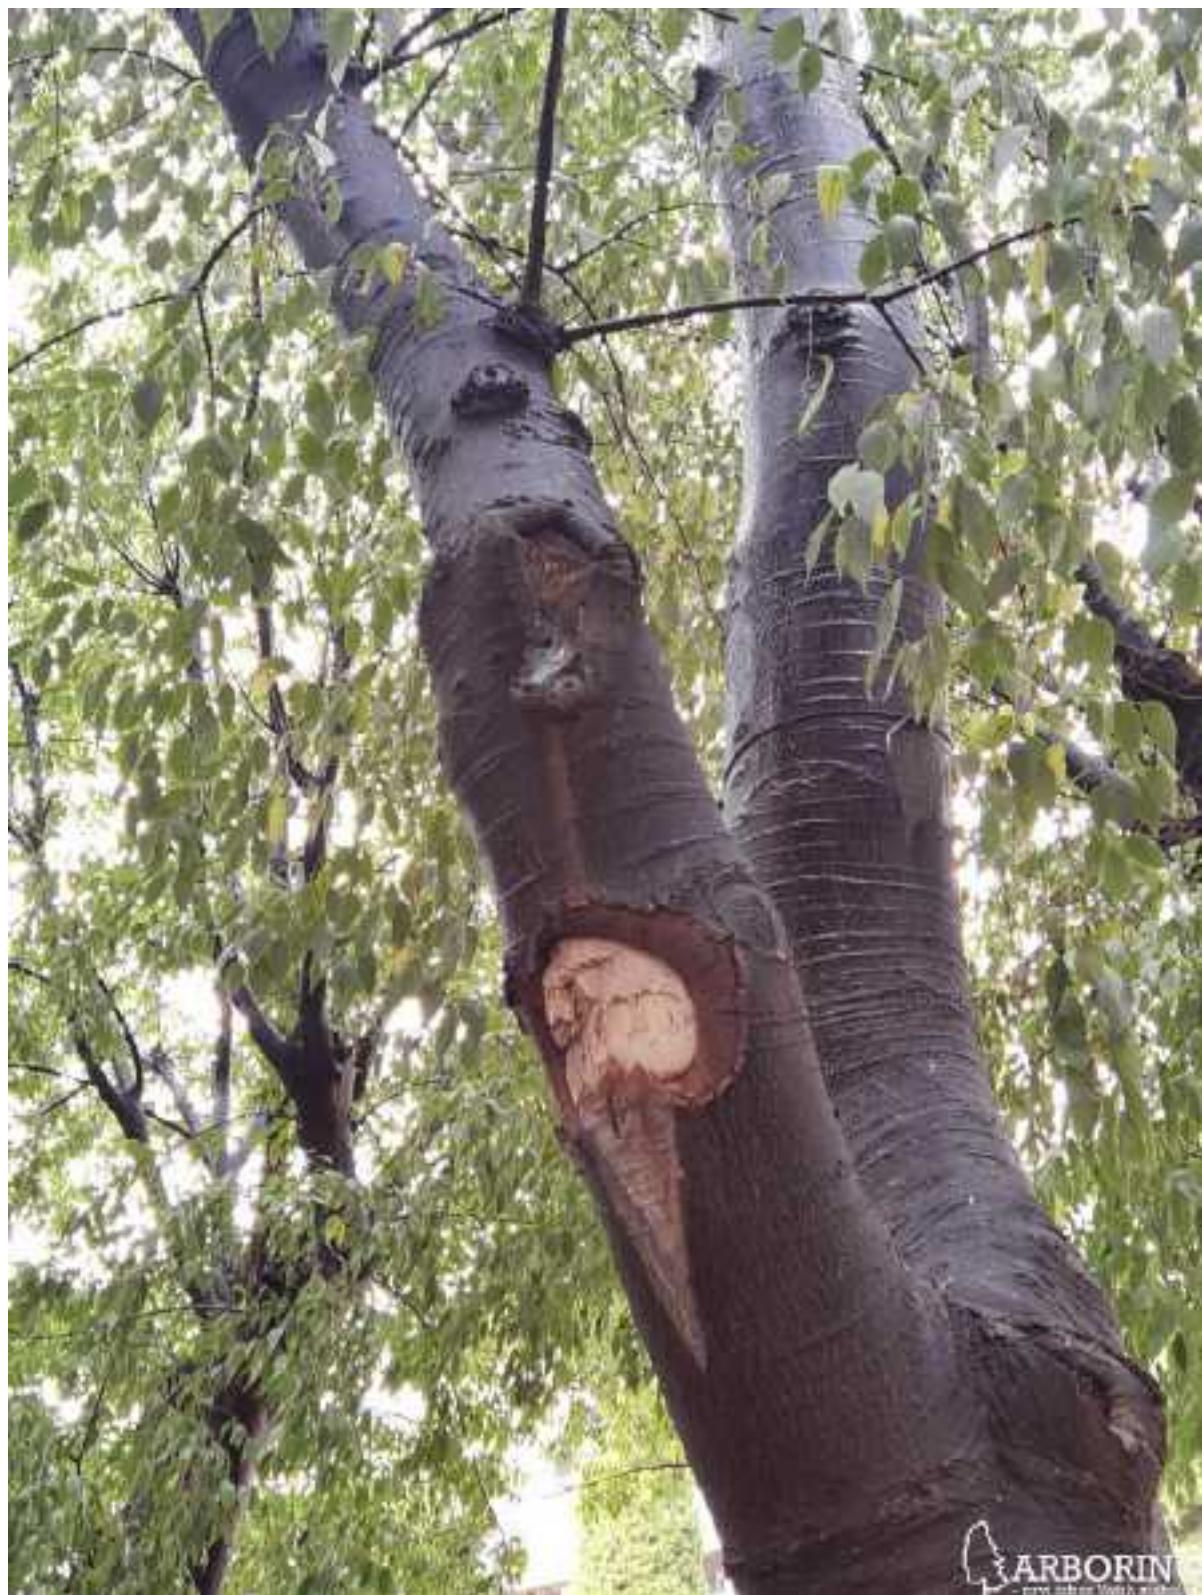
Stablo broj: 38

Duplja sa truleži na mjestu rašljanja u krošnji

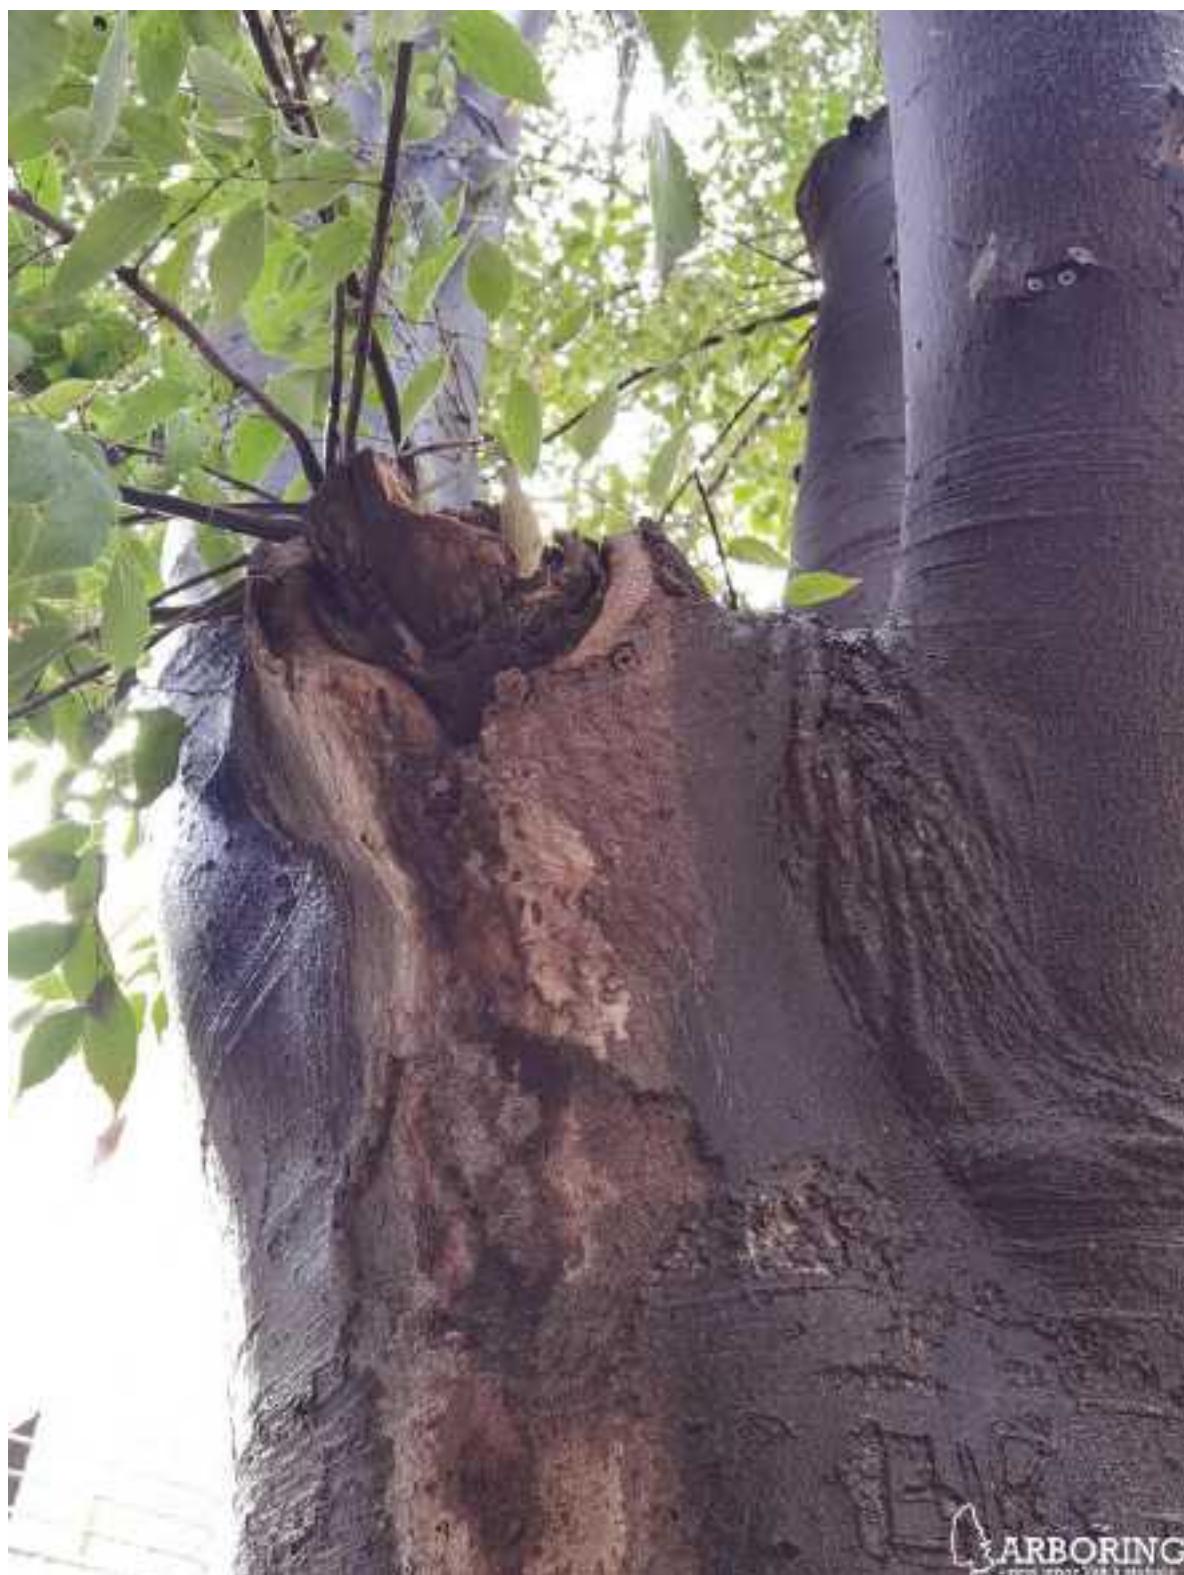
Stablo broj: 39

Duplja sa truleži na mjestu rašljanja u bazi krošnje

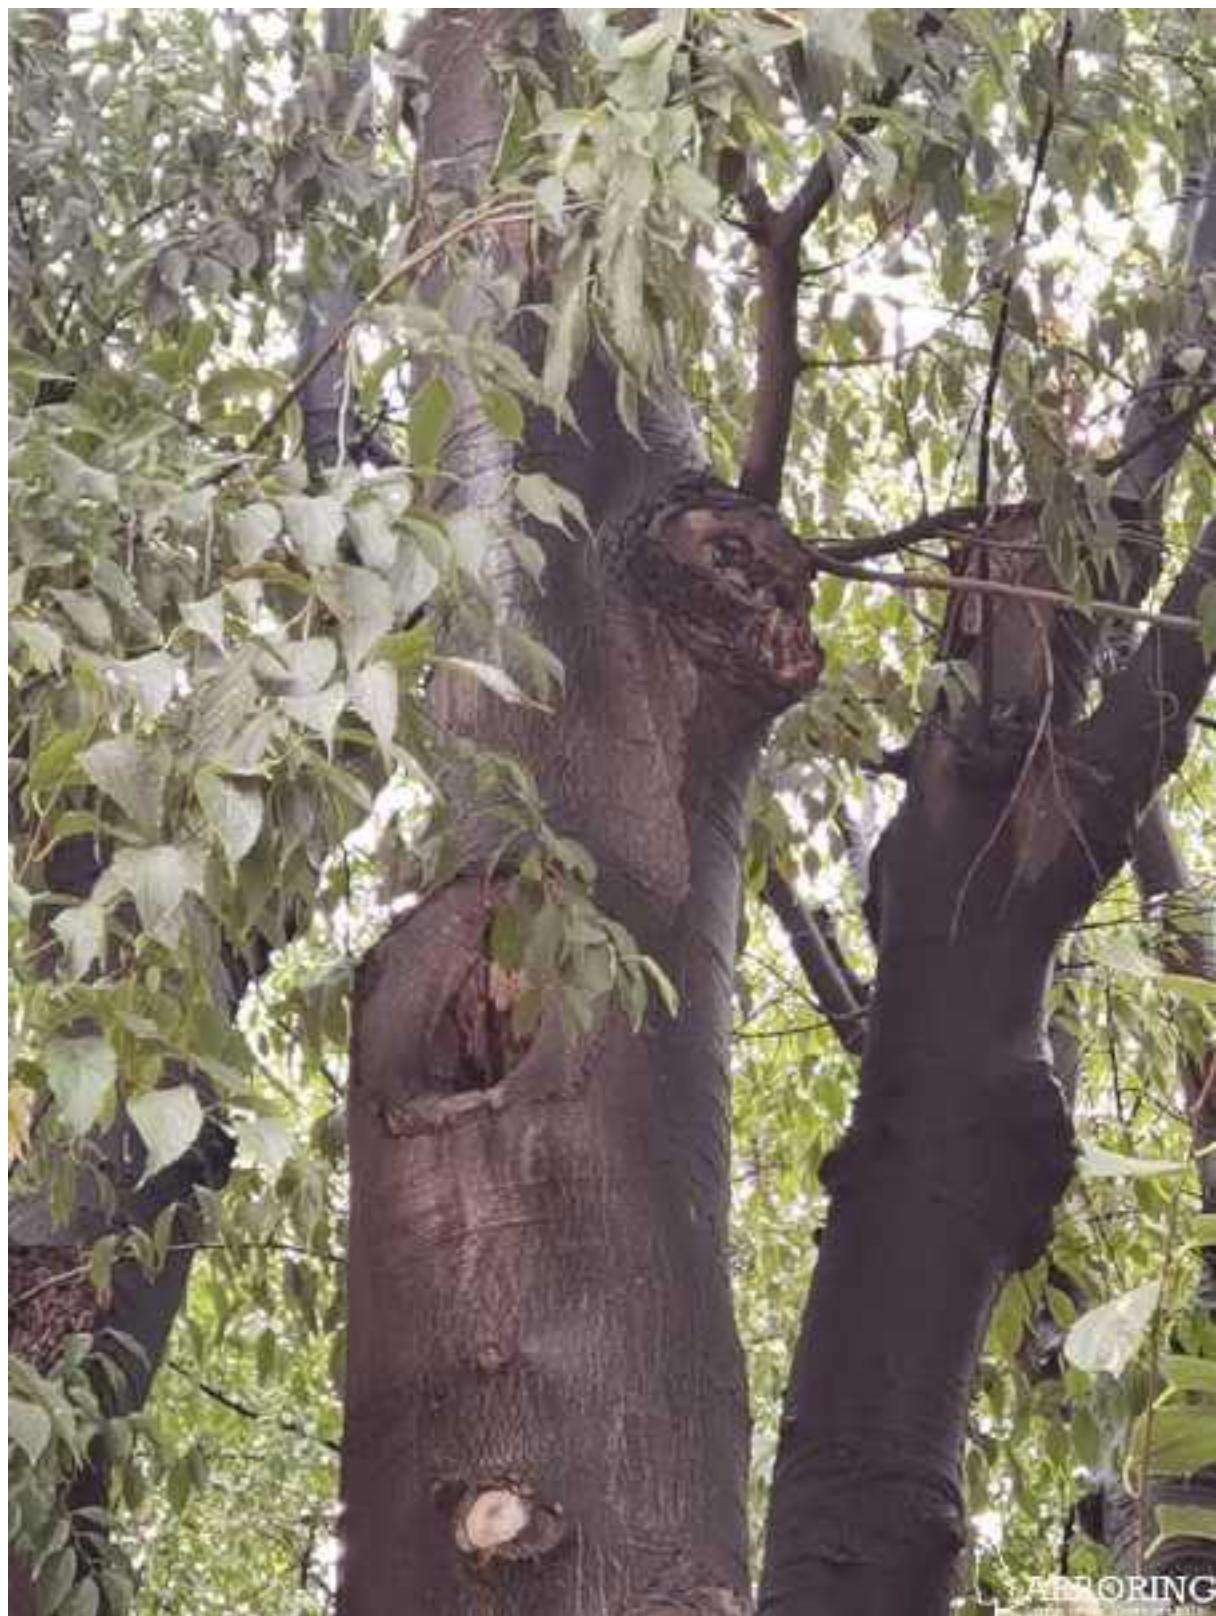
Stablo broj: 39

Duplja sa truleži na mjestu orezivanja

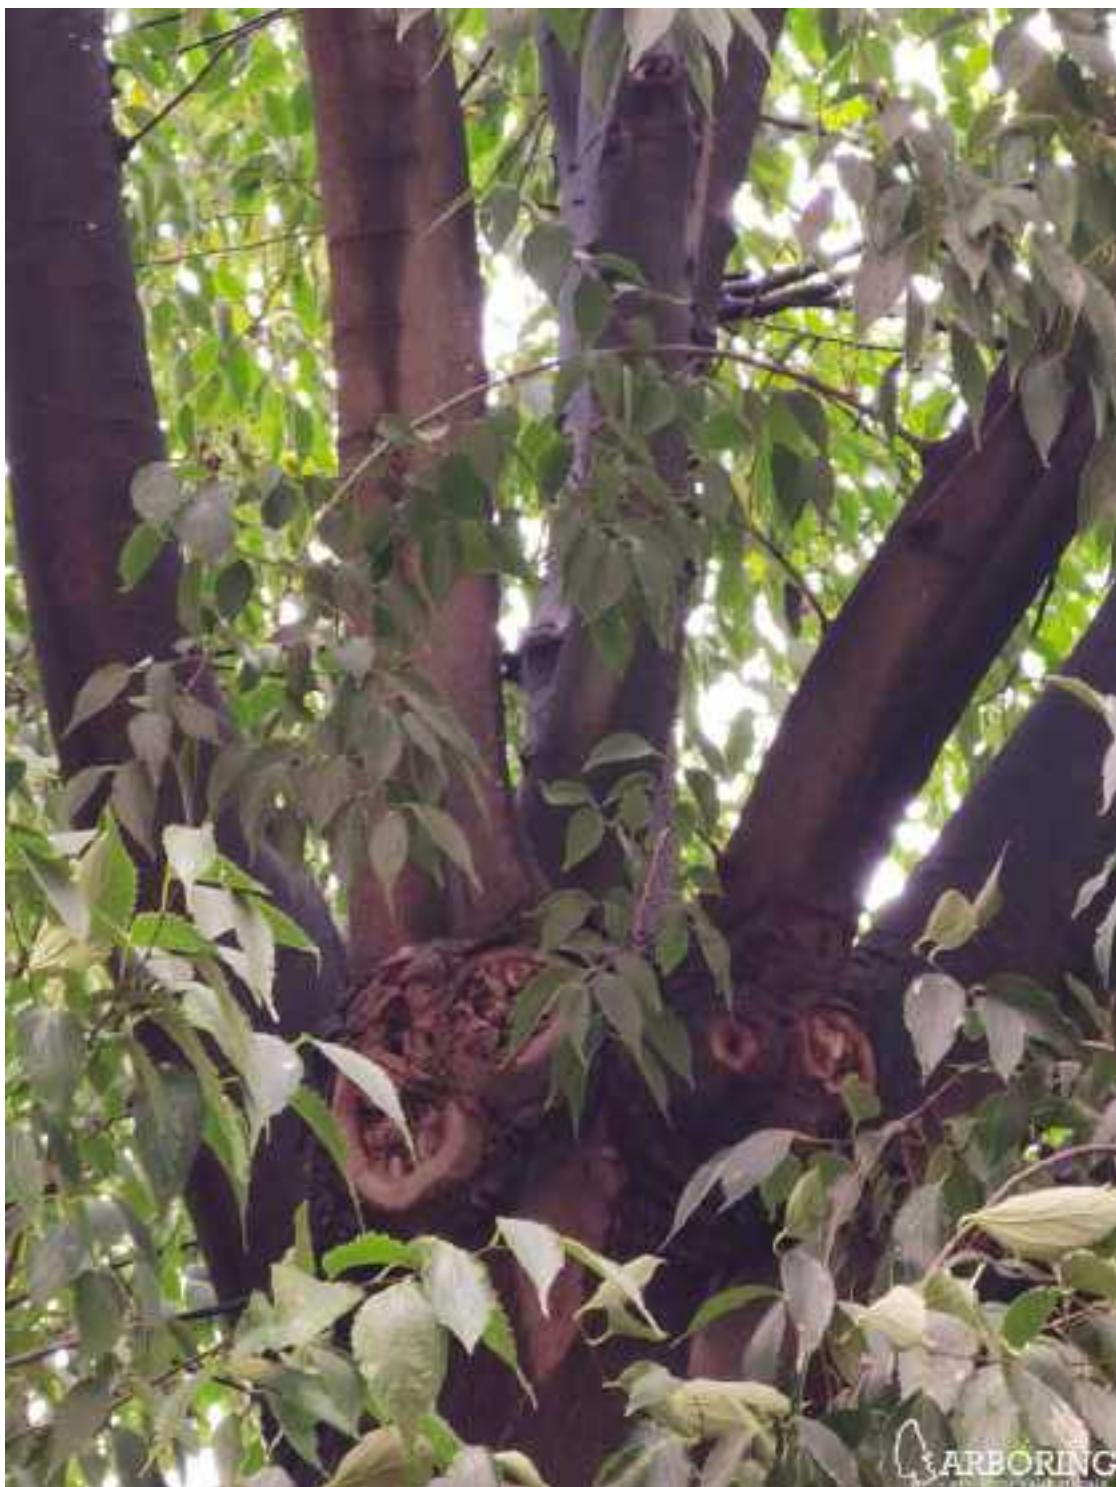
Stablo broj: 39

Mnogostruki reiterati na mjestu ovršavanja sa truleži

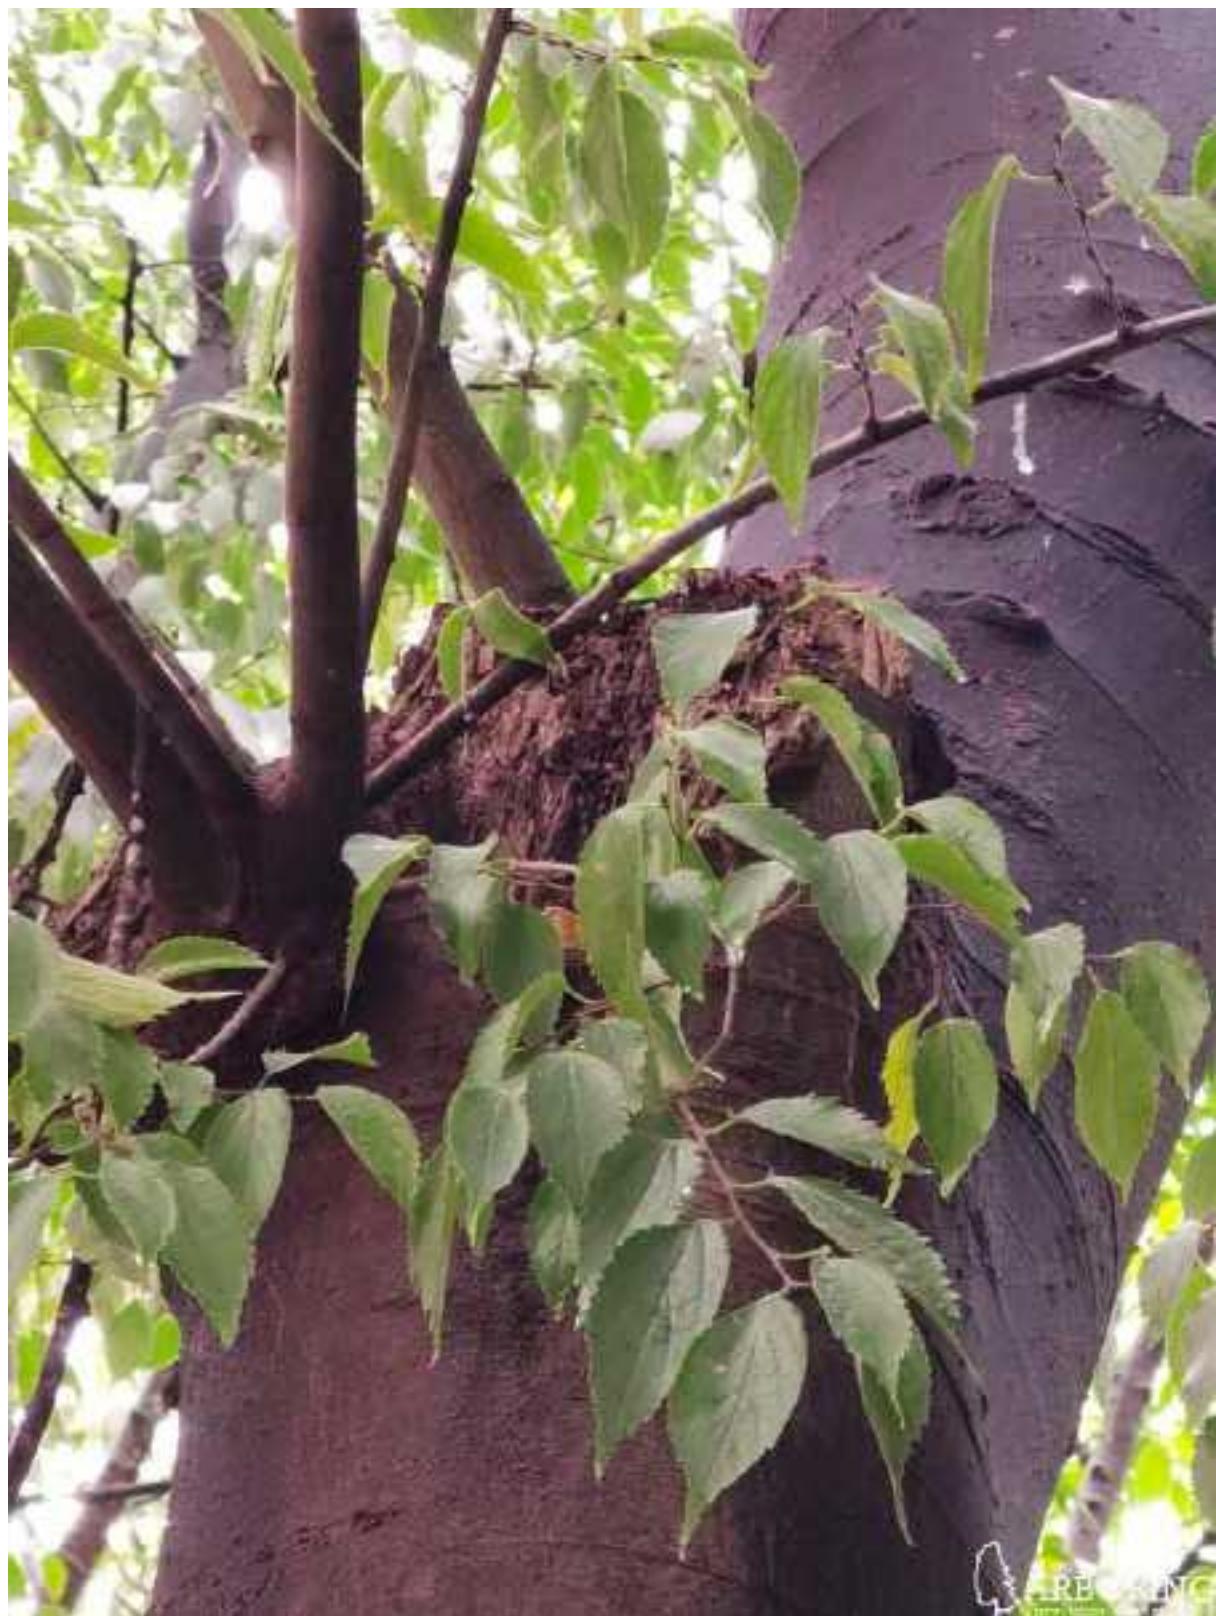
Stablo broj: 39

Duplja sa truleži na mjestu orezivanja

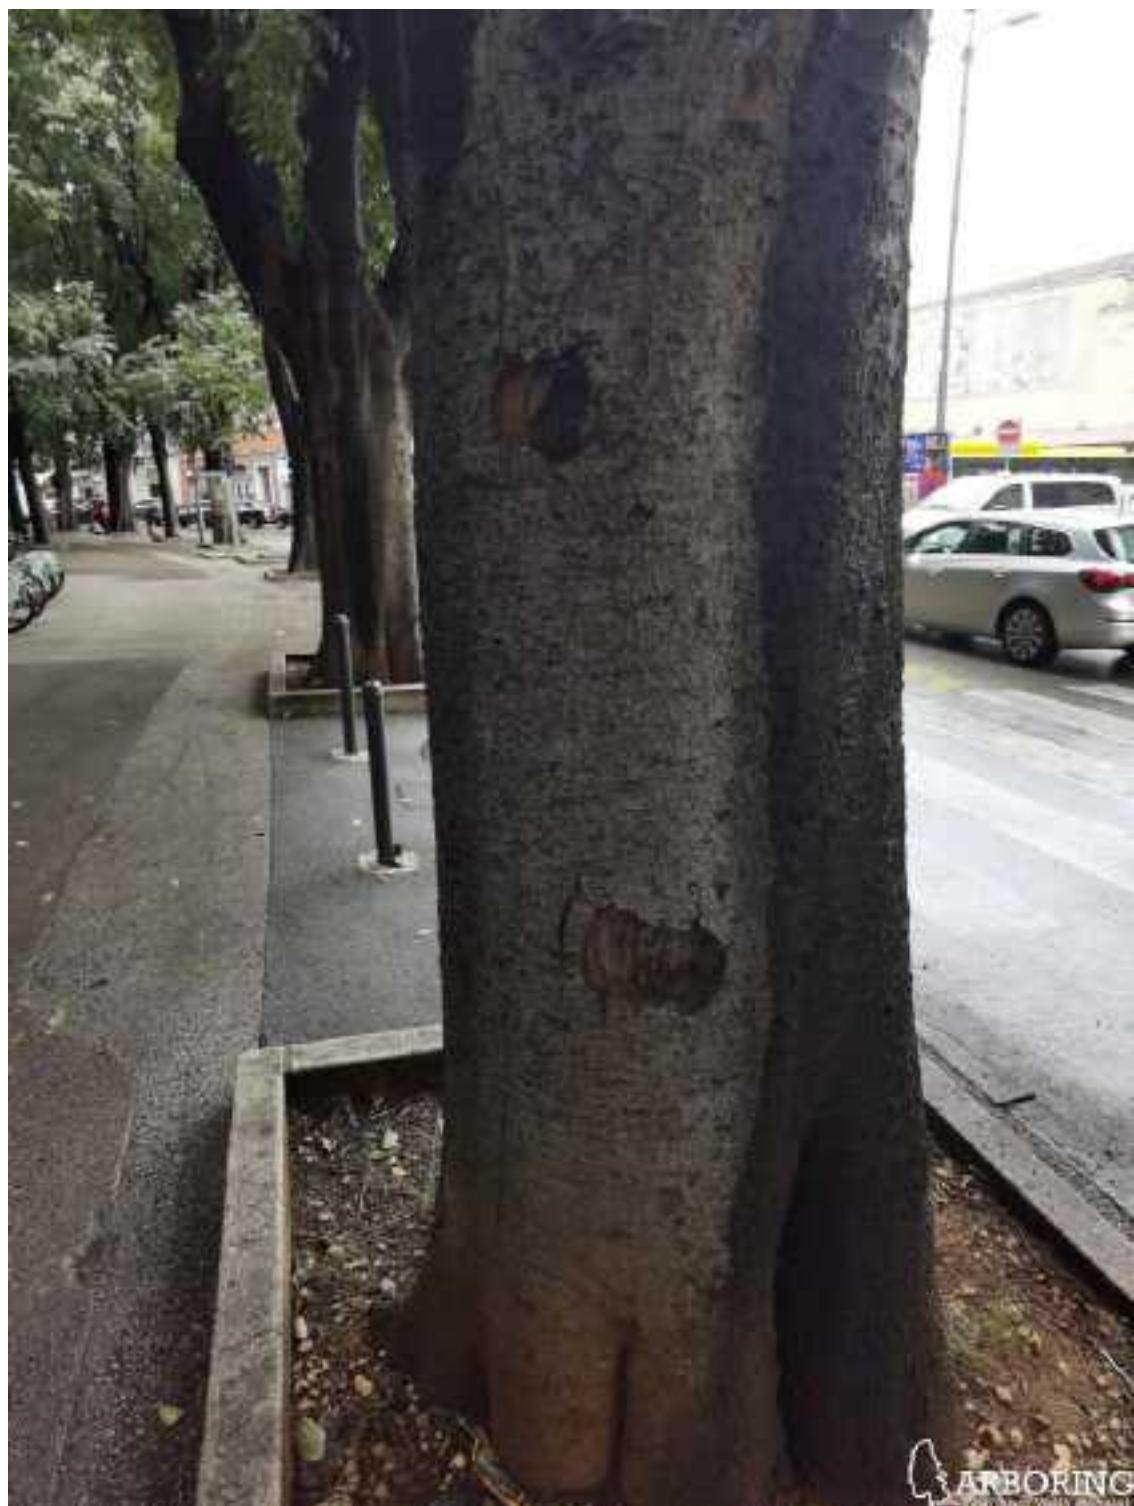
Stablo broj: 40

Mehaničke ozljede na kori debla

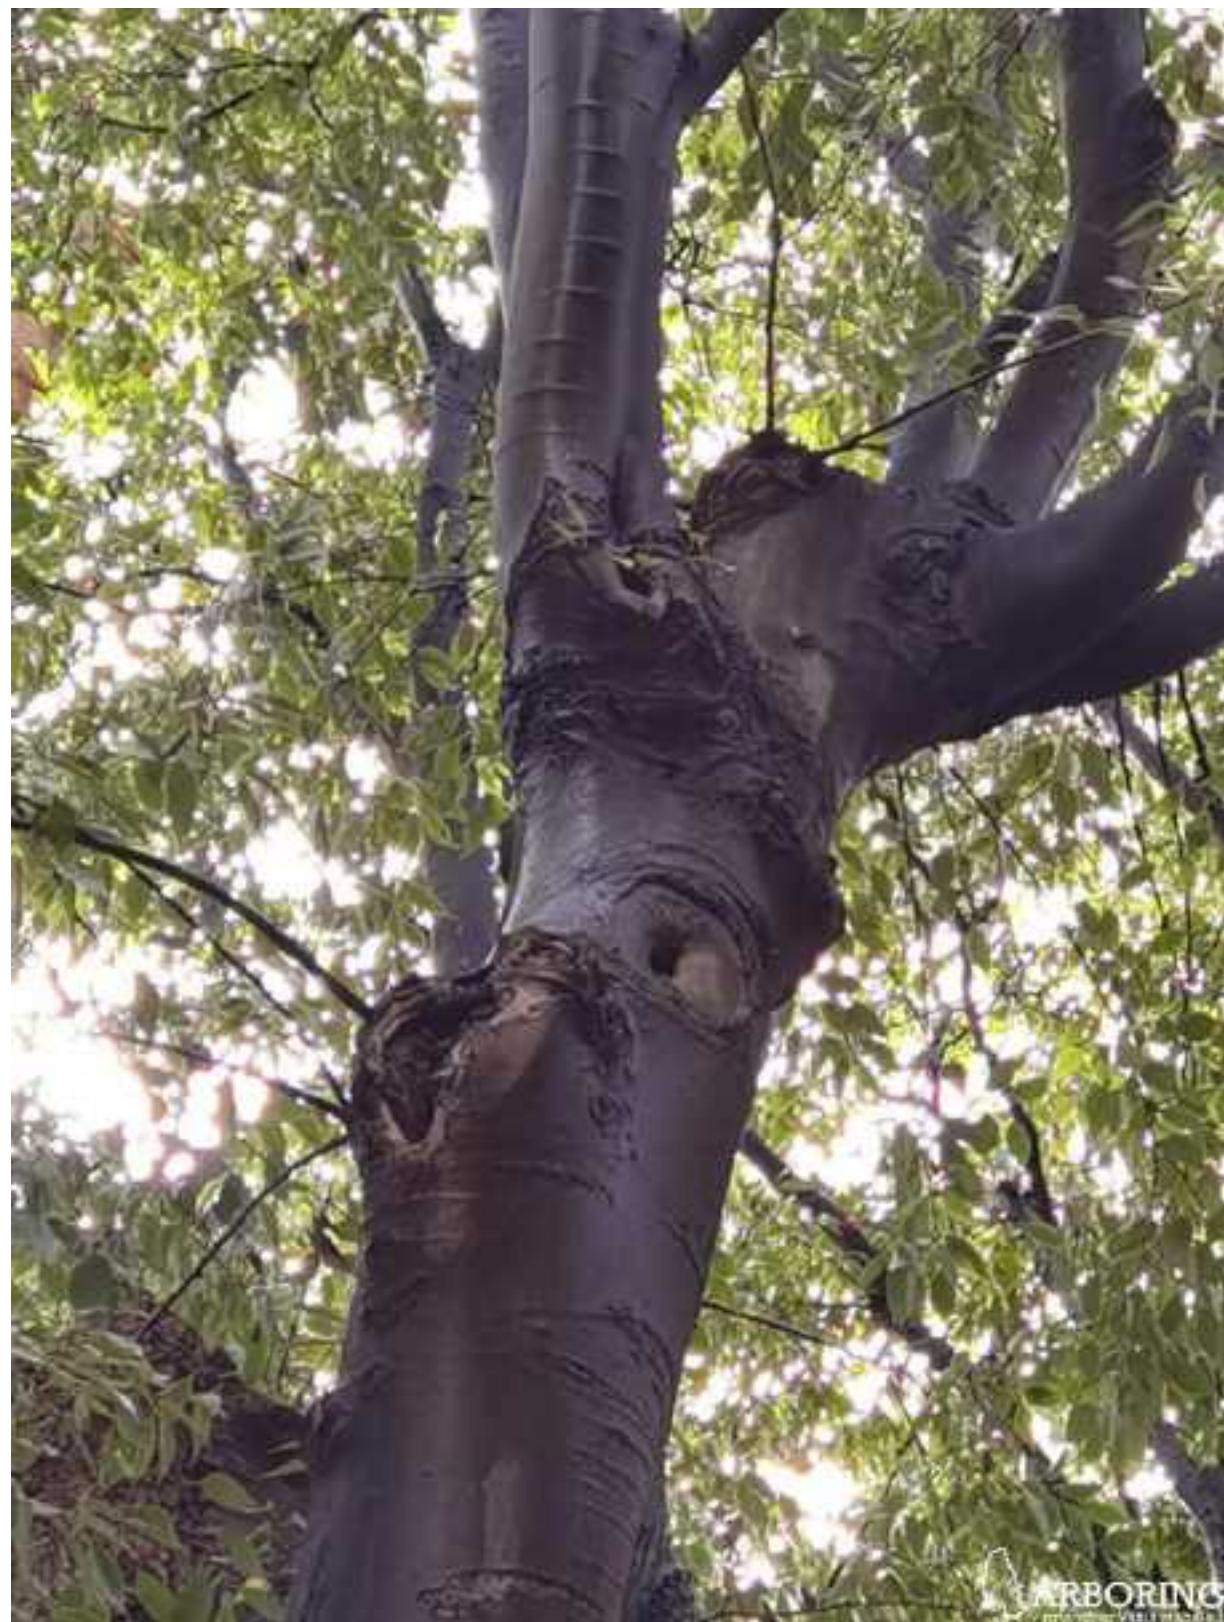
Stablo broj: 40

Duplja sa truleži na mjestu orezivanja

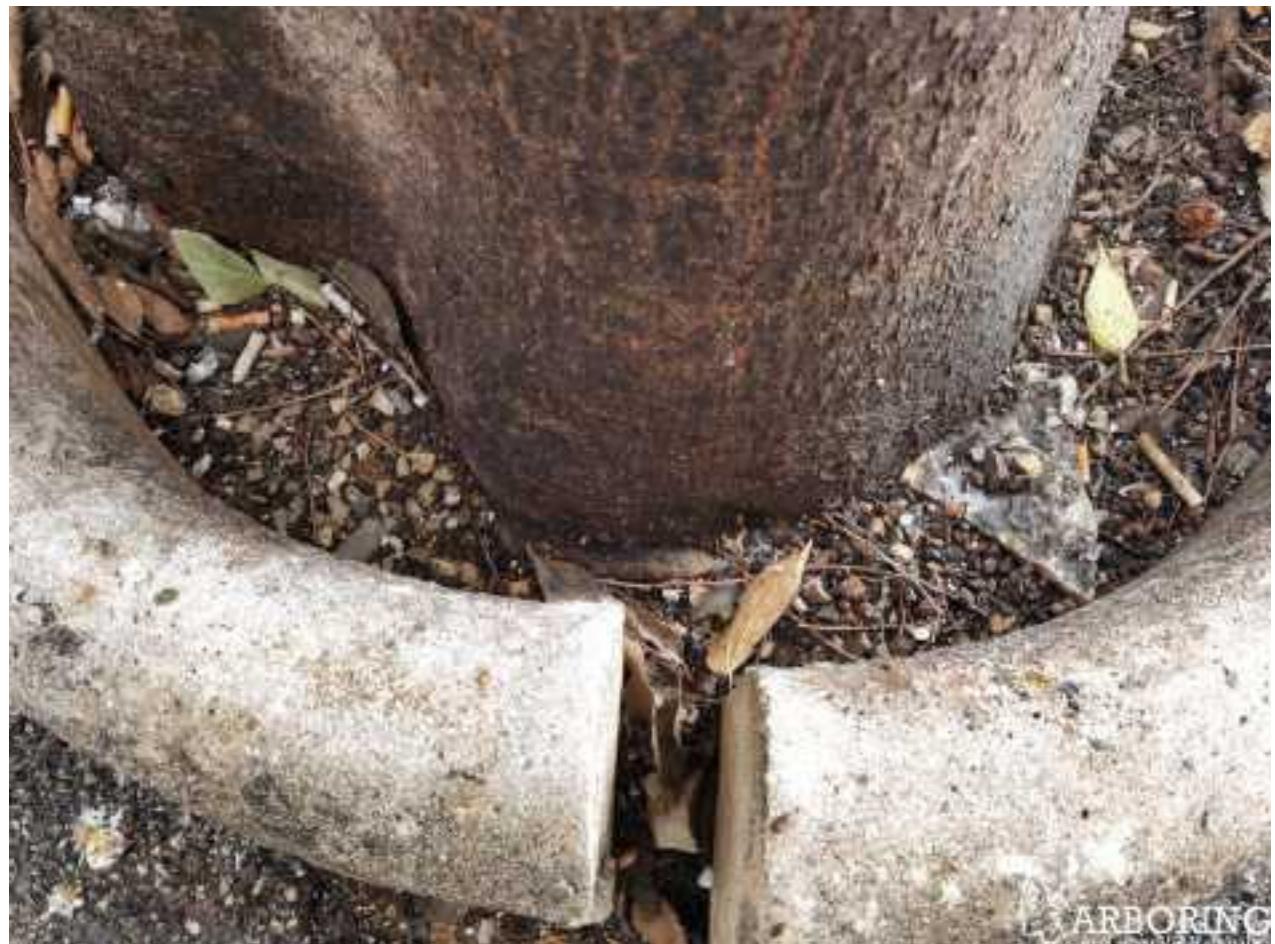
Stablo broj: 41

Površinsko daveće korijenje
