# Specijalističko izvješće o reinventarizaciji stabala koprivića (*Celtis australis* L.)

k.č. 5421/1 k.o. Pula, trg Giardini

Specijalističko izvješće o reinventarizaciji stabala  
koprivića (*Celtis australis* L.)

DG- 0036/2021

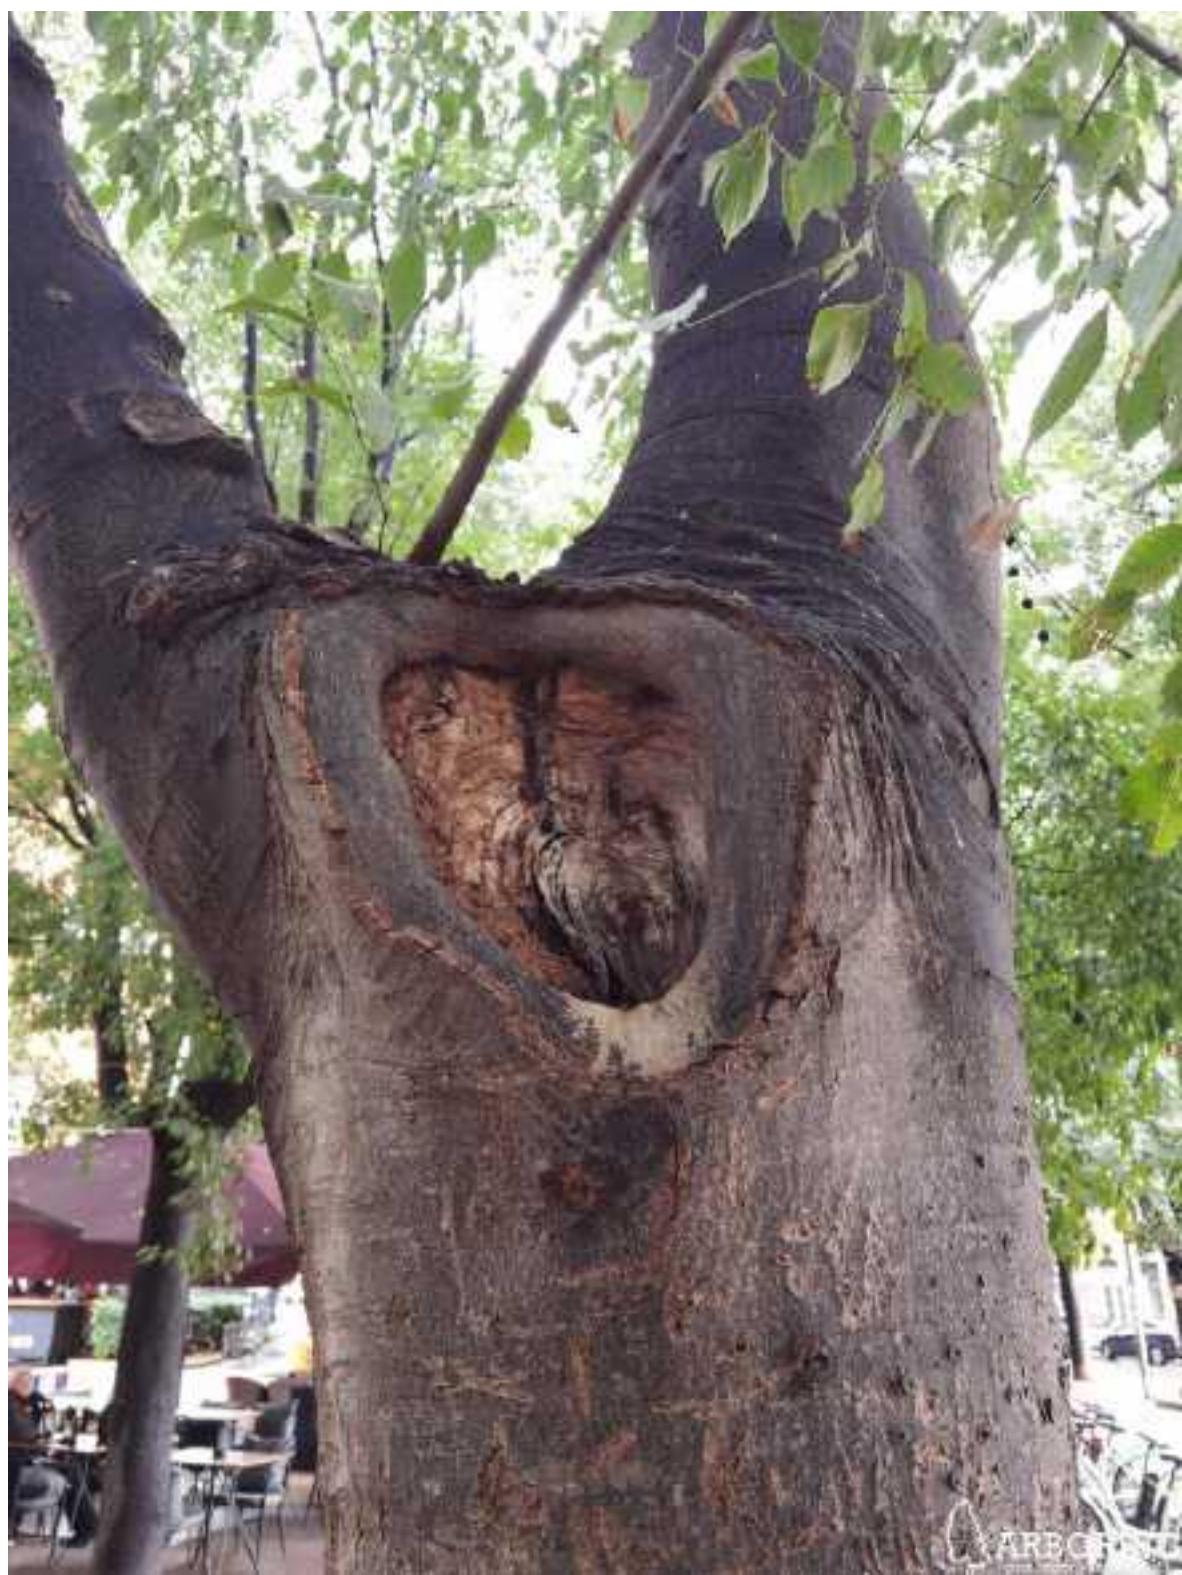
Stablo broj: 41

Duplja sa truleži na mjestu rašljanja u bazi krošnje

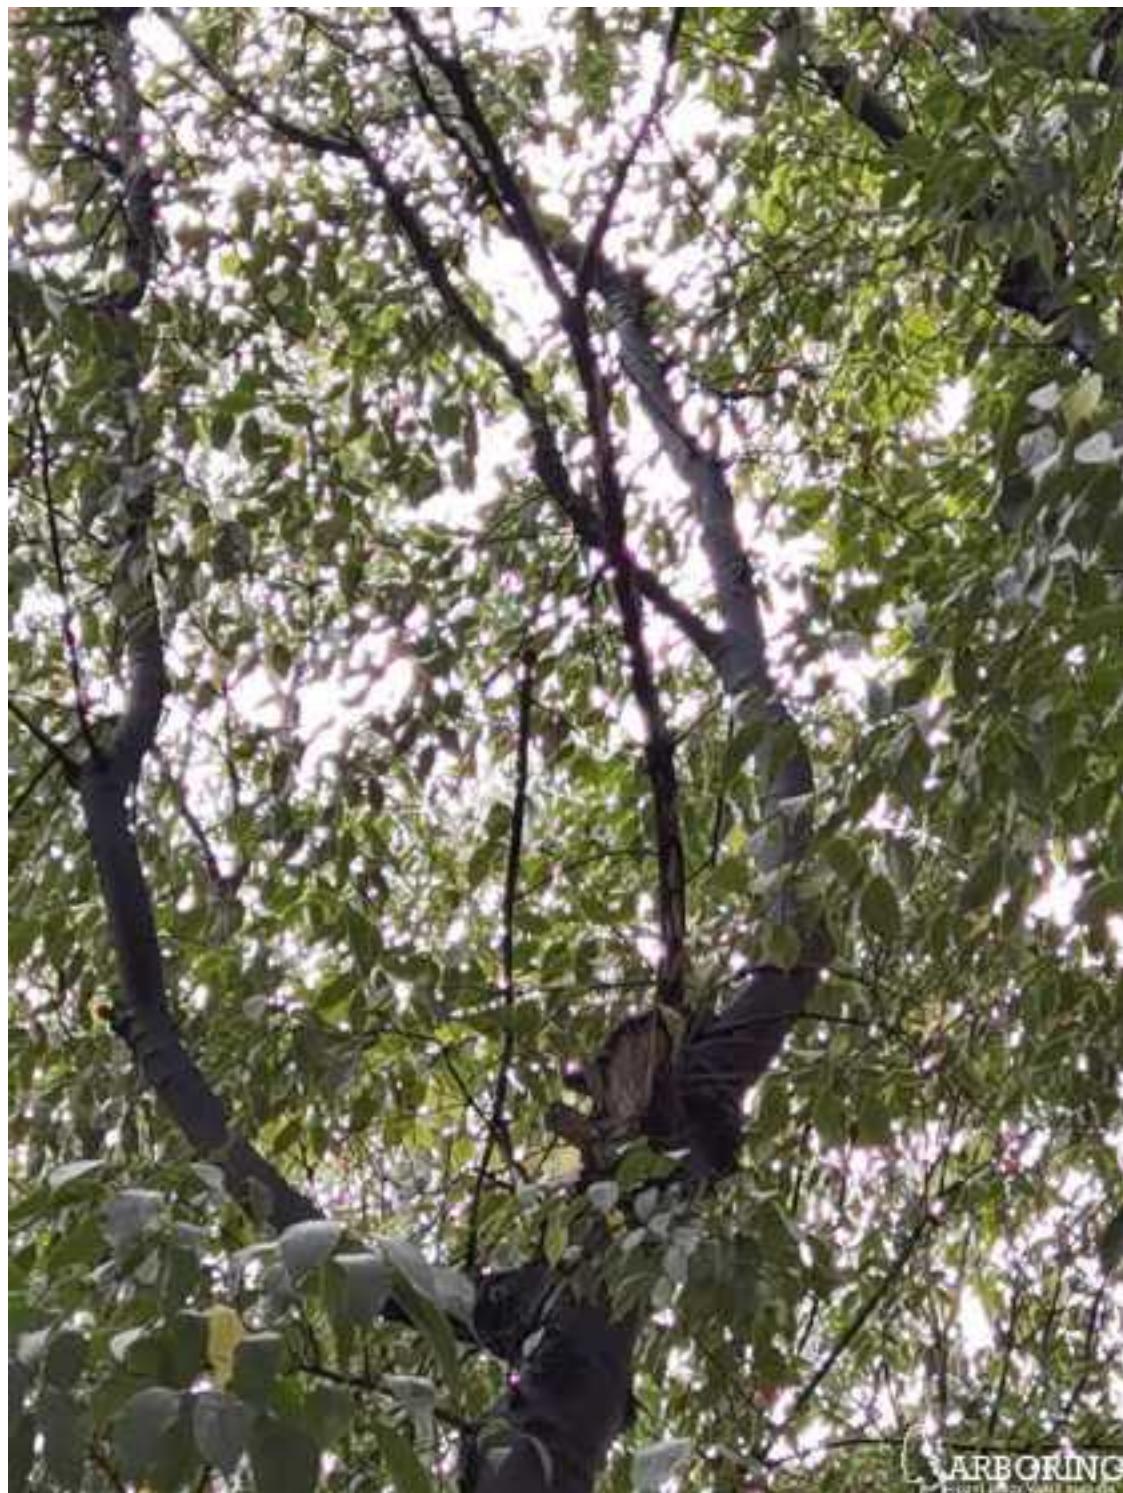
Stablo broj: 42

Duplja sa truleži na mjestu ovršavanja

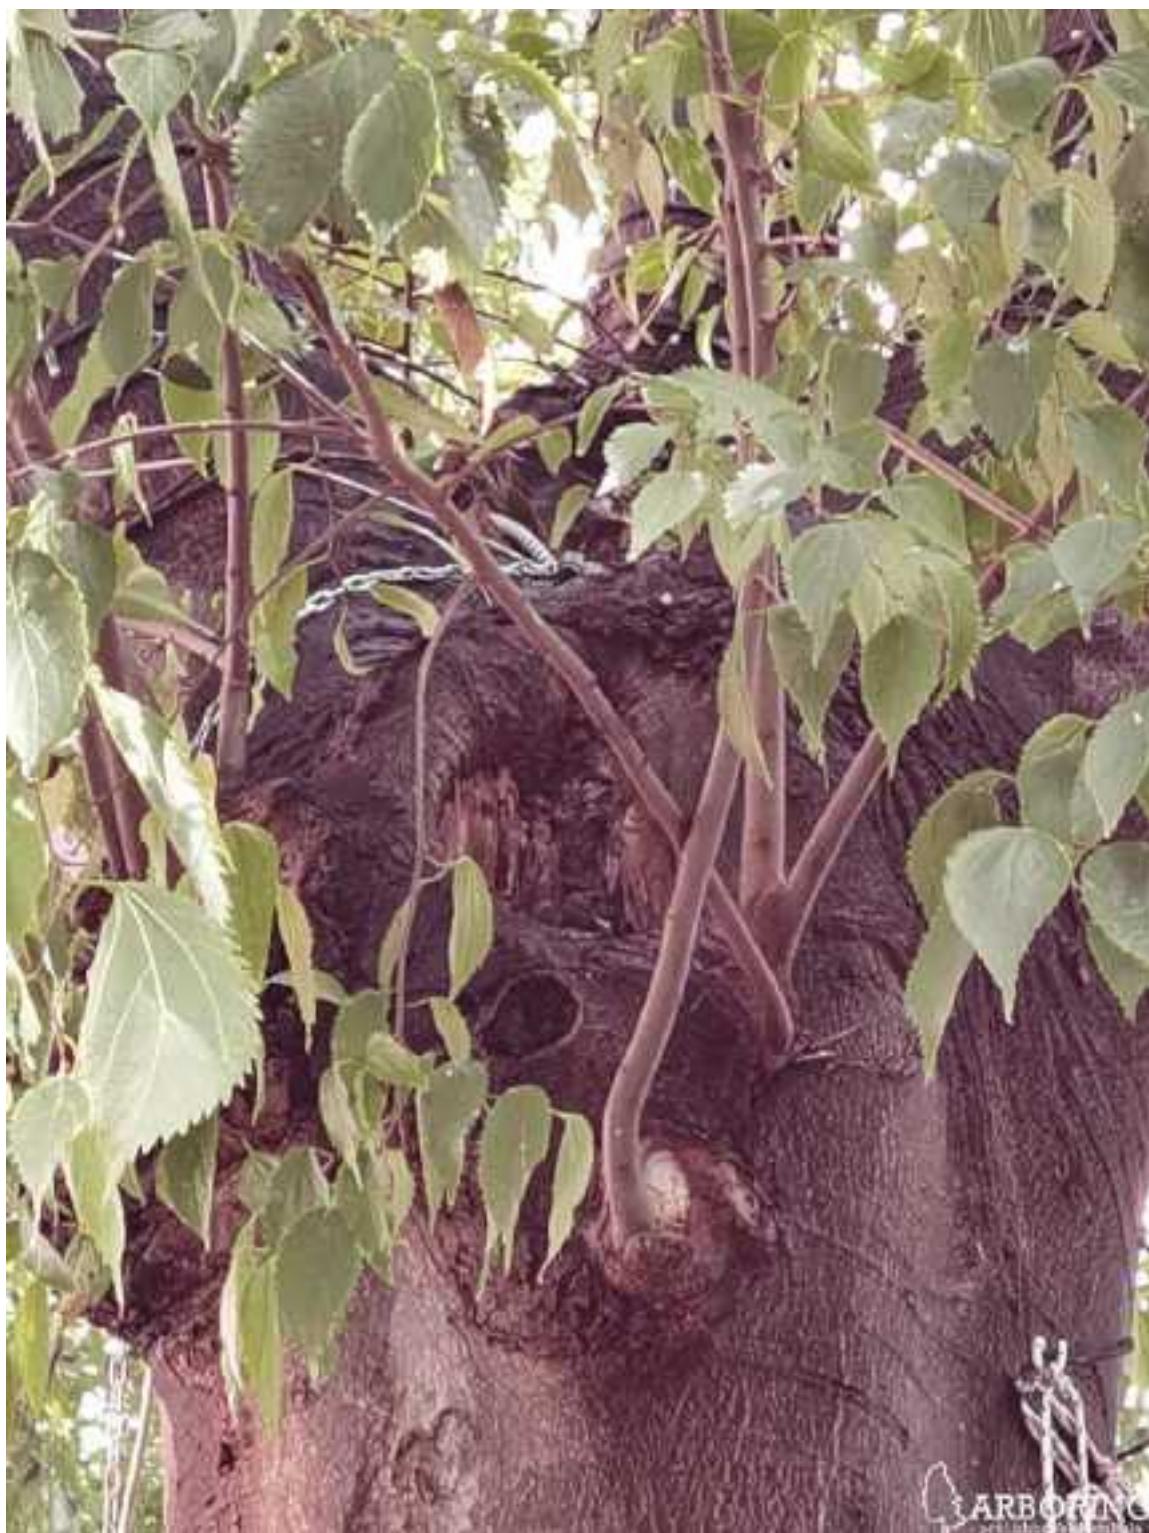
Stablo broj: 43

Mnogostruki reiterati na mjestu ovršavanja sa truleži

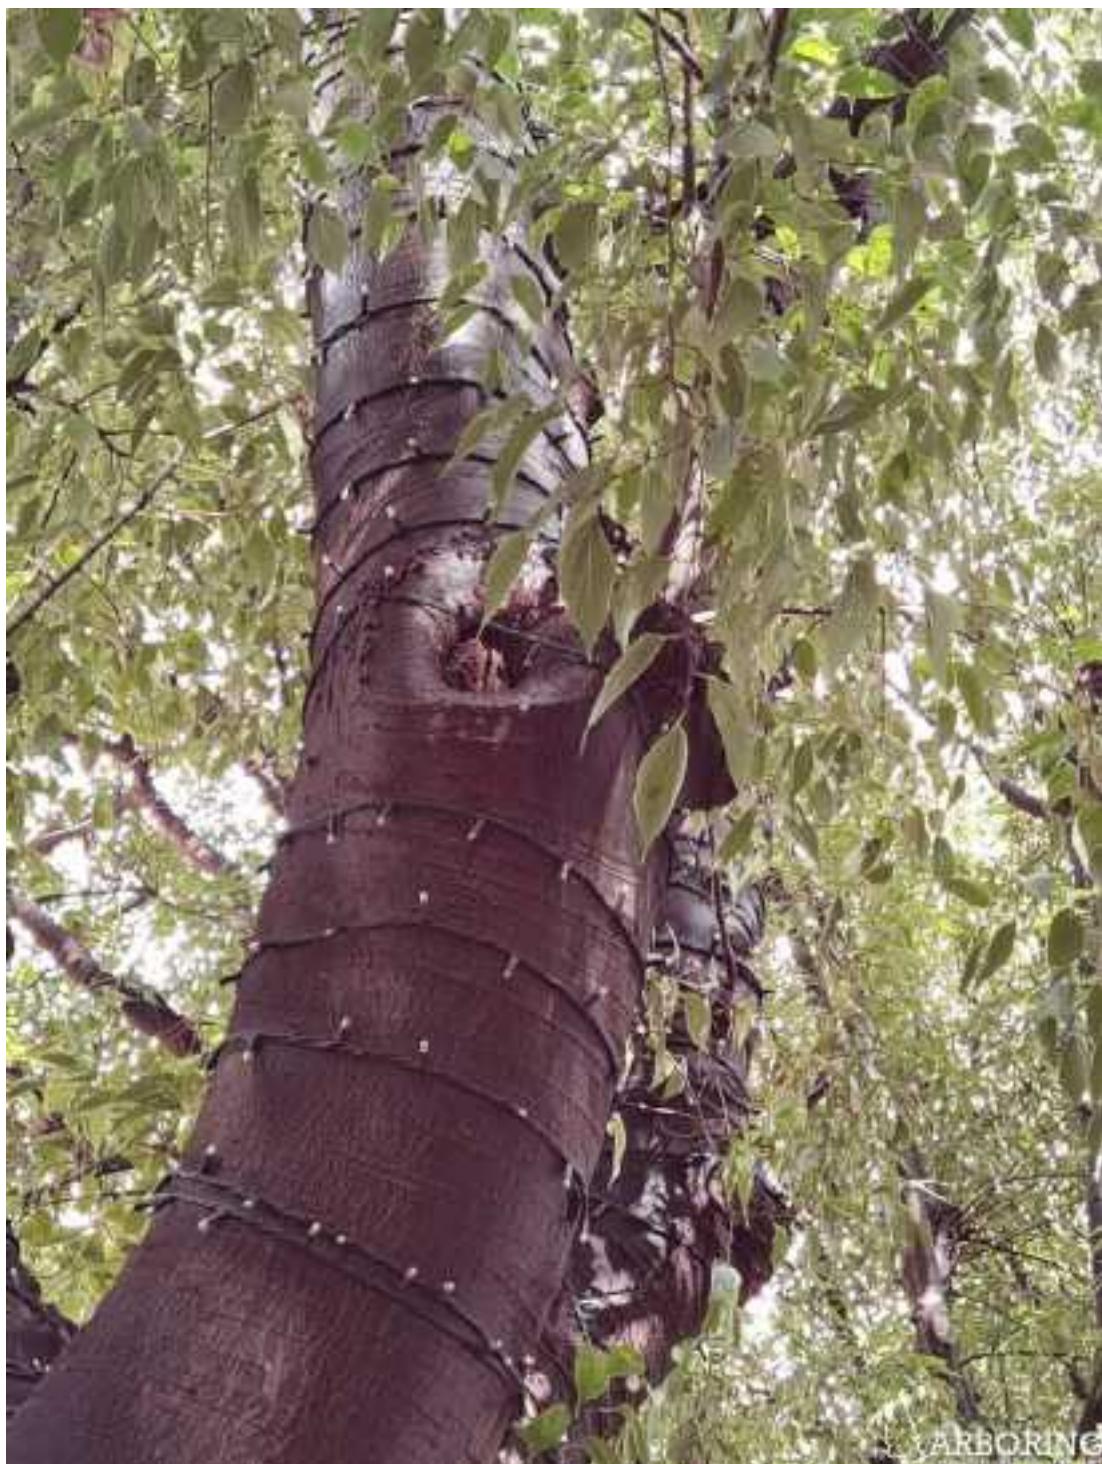
Stablo broj: 43

Duplja sa truleži na mjestu orezivanja

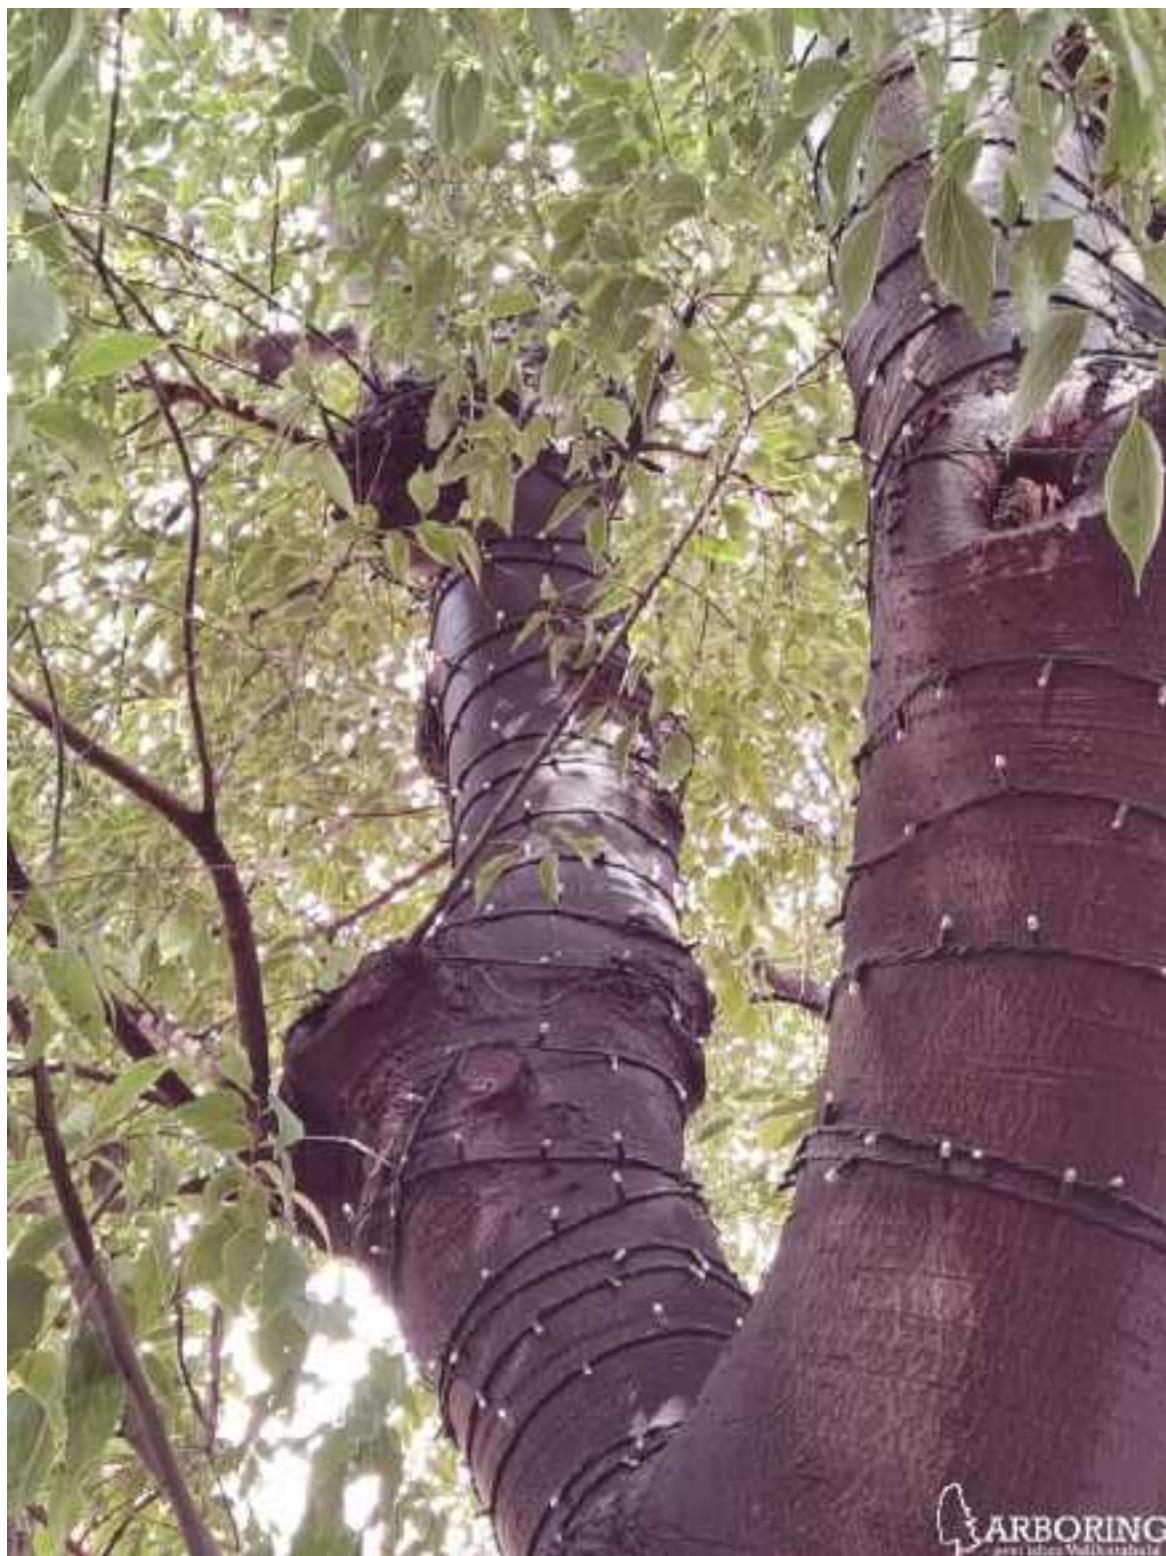
Stablo broj: 43

Duplja sa truleži na mjestu orezivanja

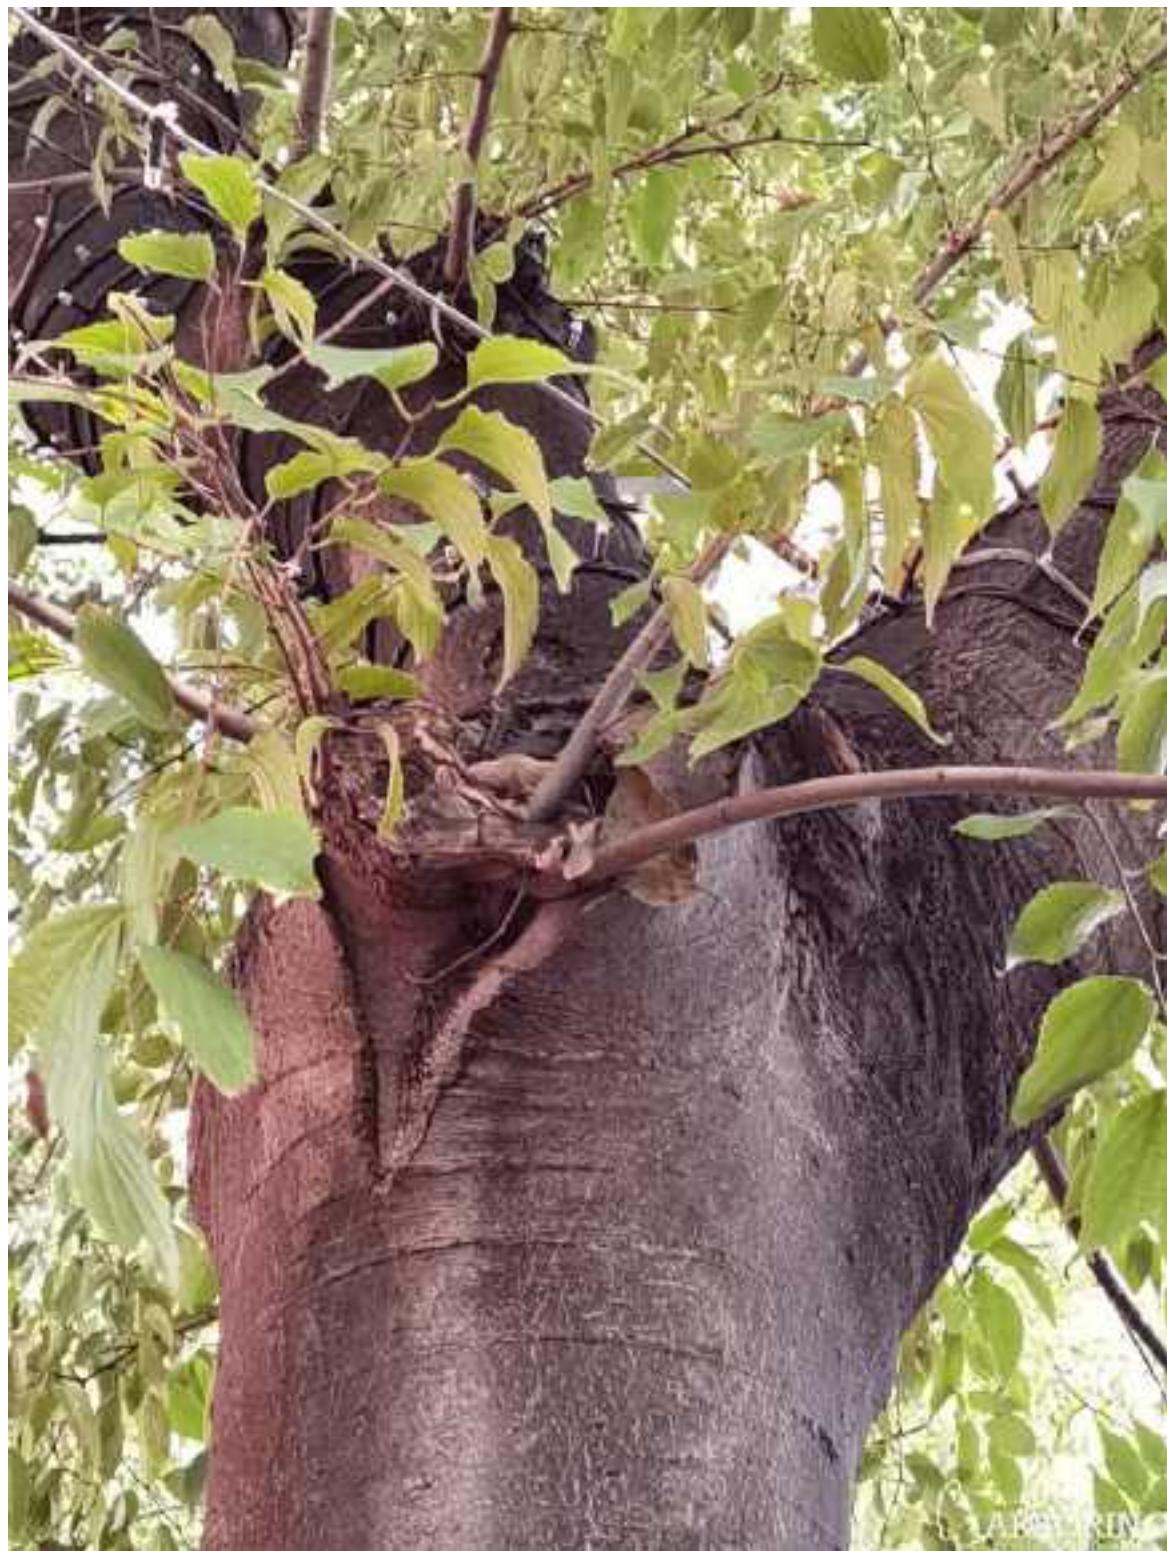
Stablo broj: 46

Mnogostruki reiterati na mjestu ovršavanja sa truleži

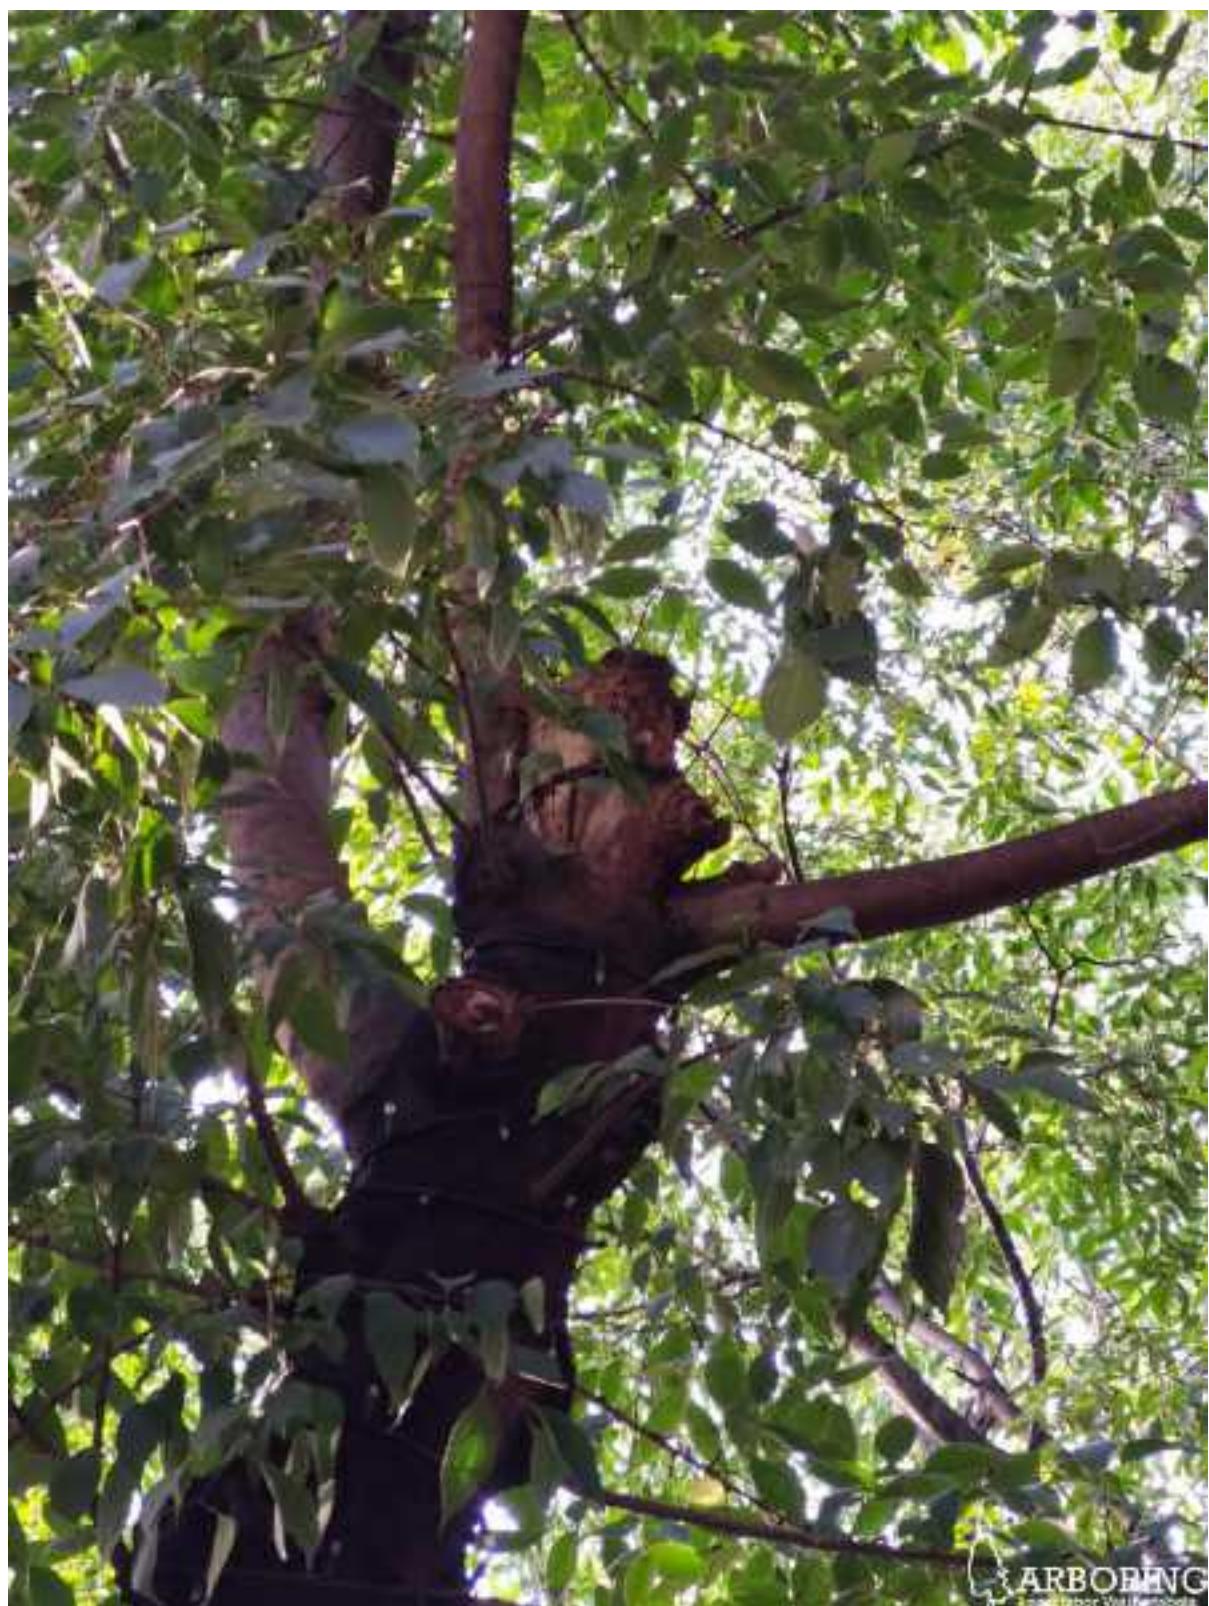
Stablo broj: 46

Mnogostruki reiterati na mjestu ovršavanja sa truleži

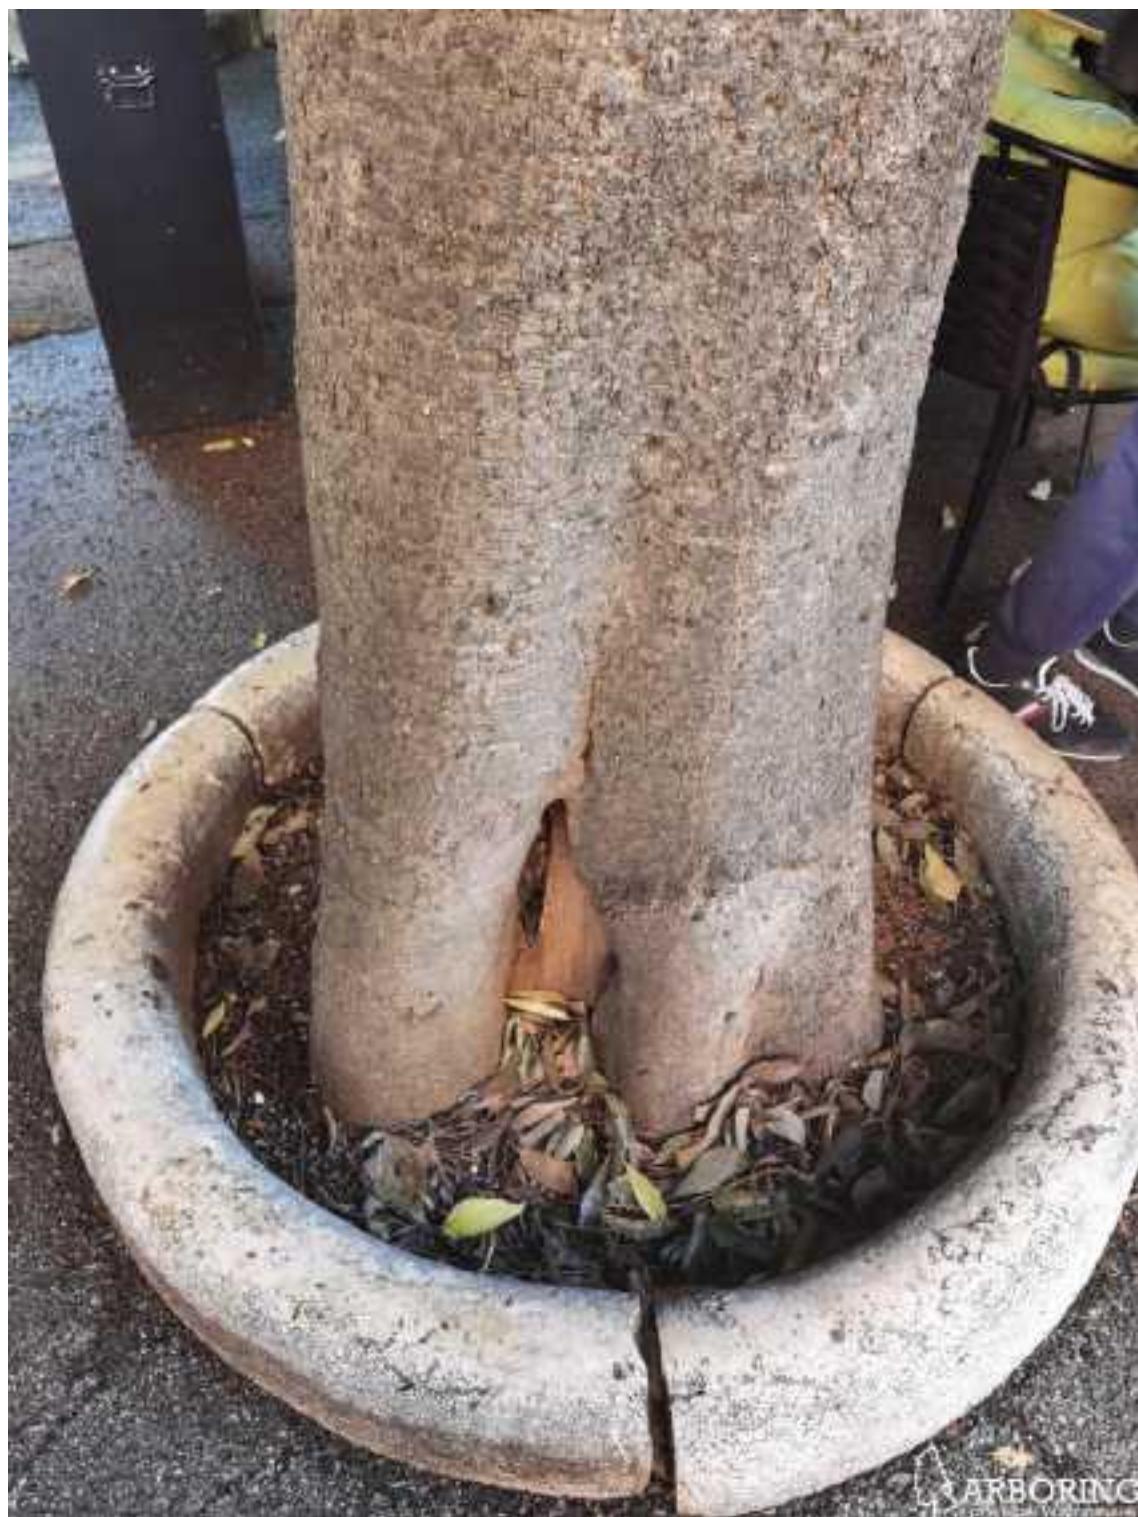
Stablo broj: 47

Mehanička ozljeda korijenovog vrata

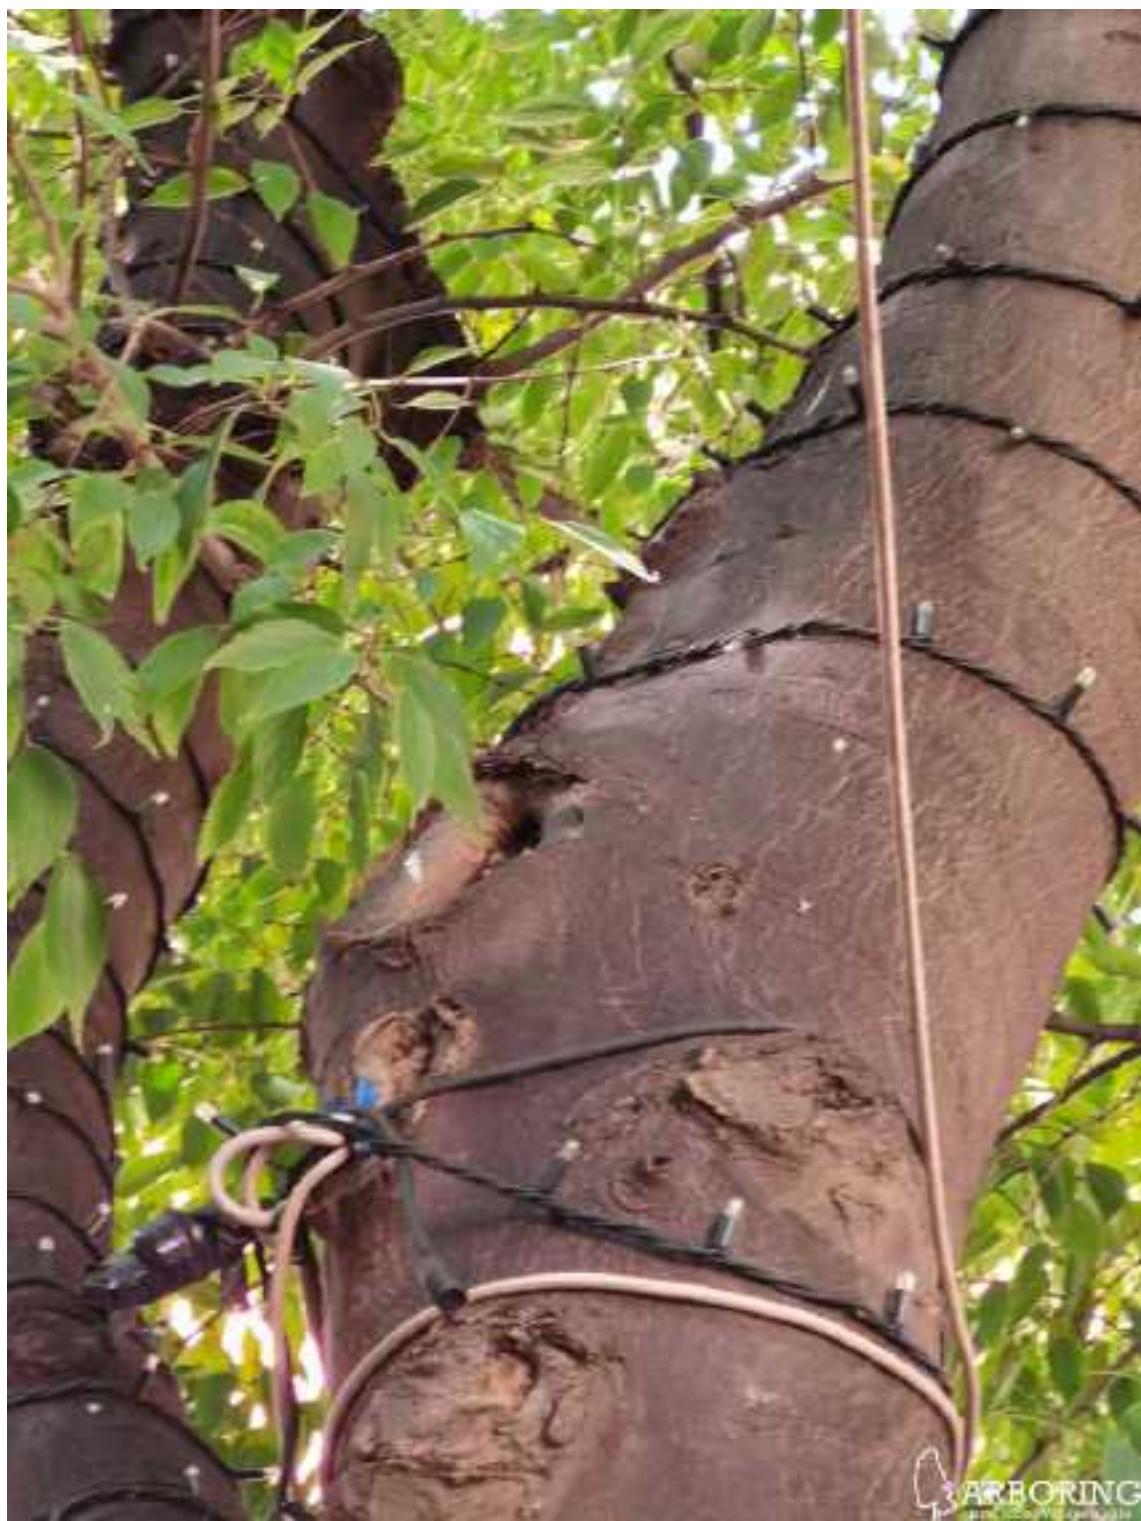
Stablo broj: 47

Duplja sa truleži na mjestu orezivanja

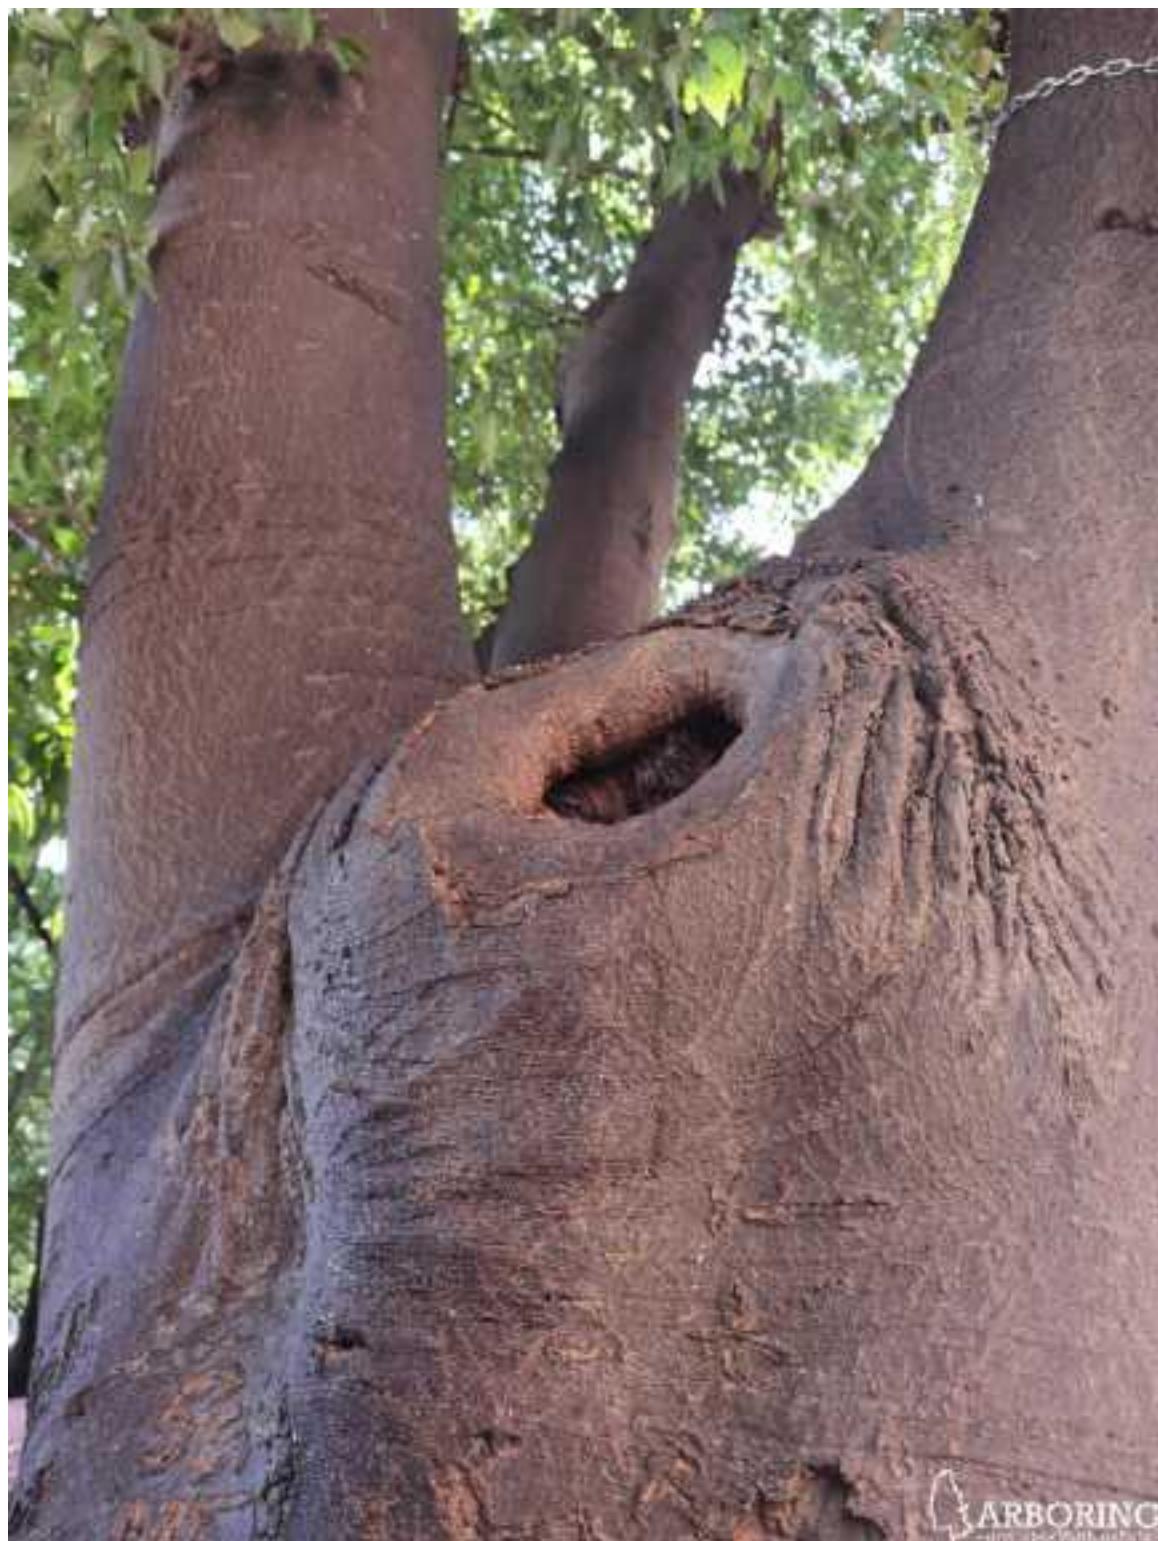
Stablo broj: 49

Duplja sa truleži na mjestu rašljanja u bazi krošnje

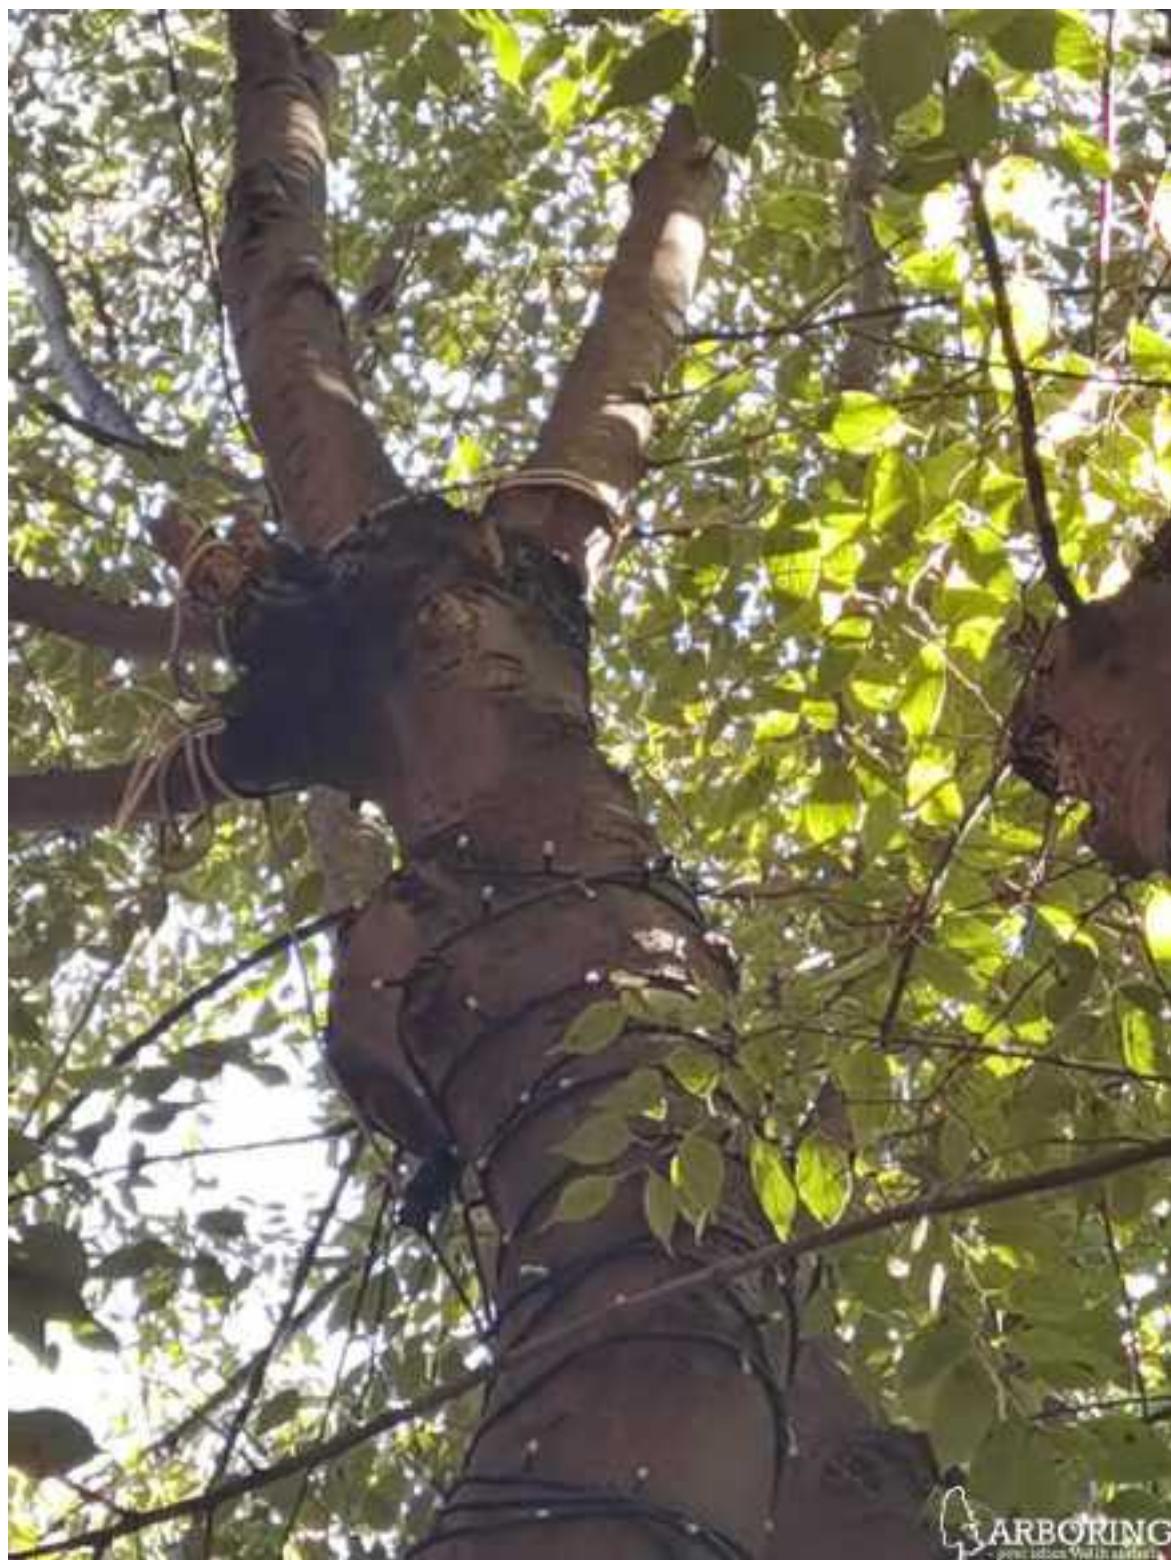
Stablo broj: 51

Mnogostruki reiterati iz spavajućih pupova na mjestima ovršavanja

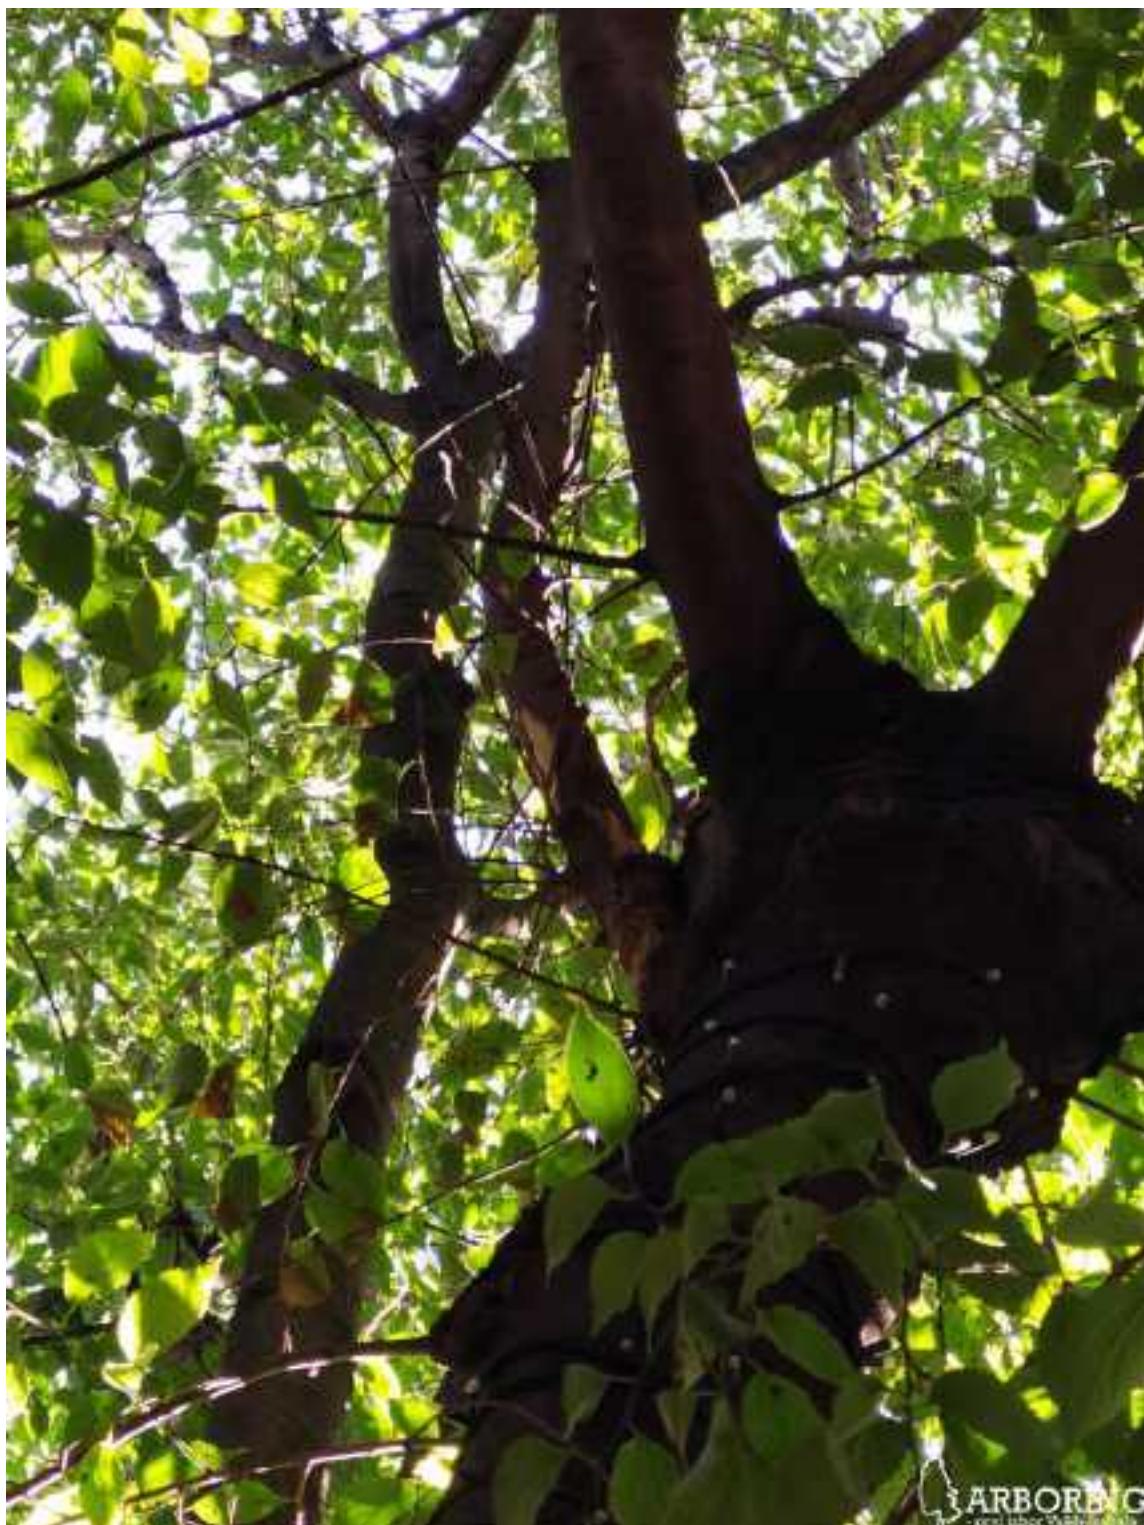
Stablo broj: 51

Suha grana u krošnji do 8 cm debljine
