# Specijalističko izvješće o reinventarizaciji stabala koprivića (*Celtis australis* L.)

k.č. 5421/1 k.o. Pula, trg Giardini

Specijalističko izvješće o reinventarizaciji stabala  
koprivića (*Celtis australis* L.)

DG- 0036/2021

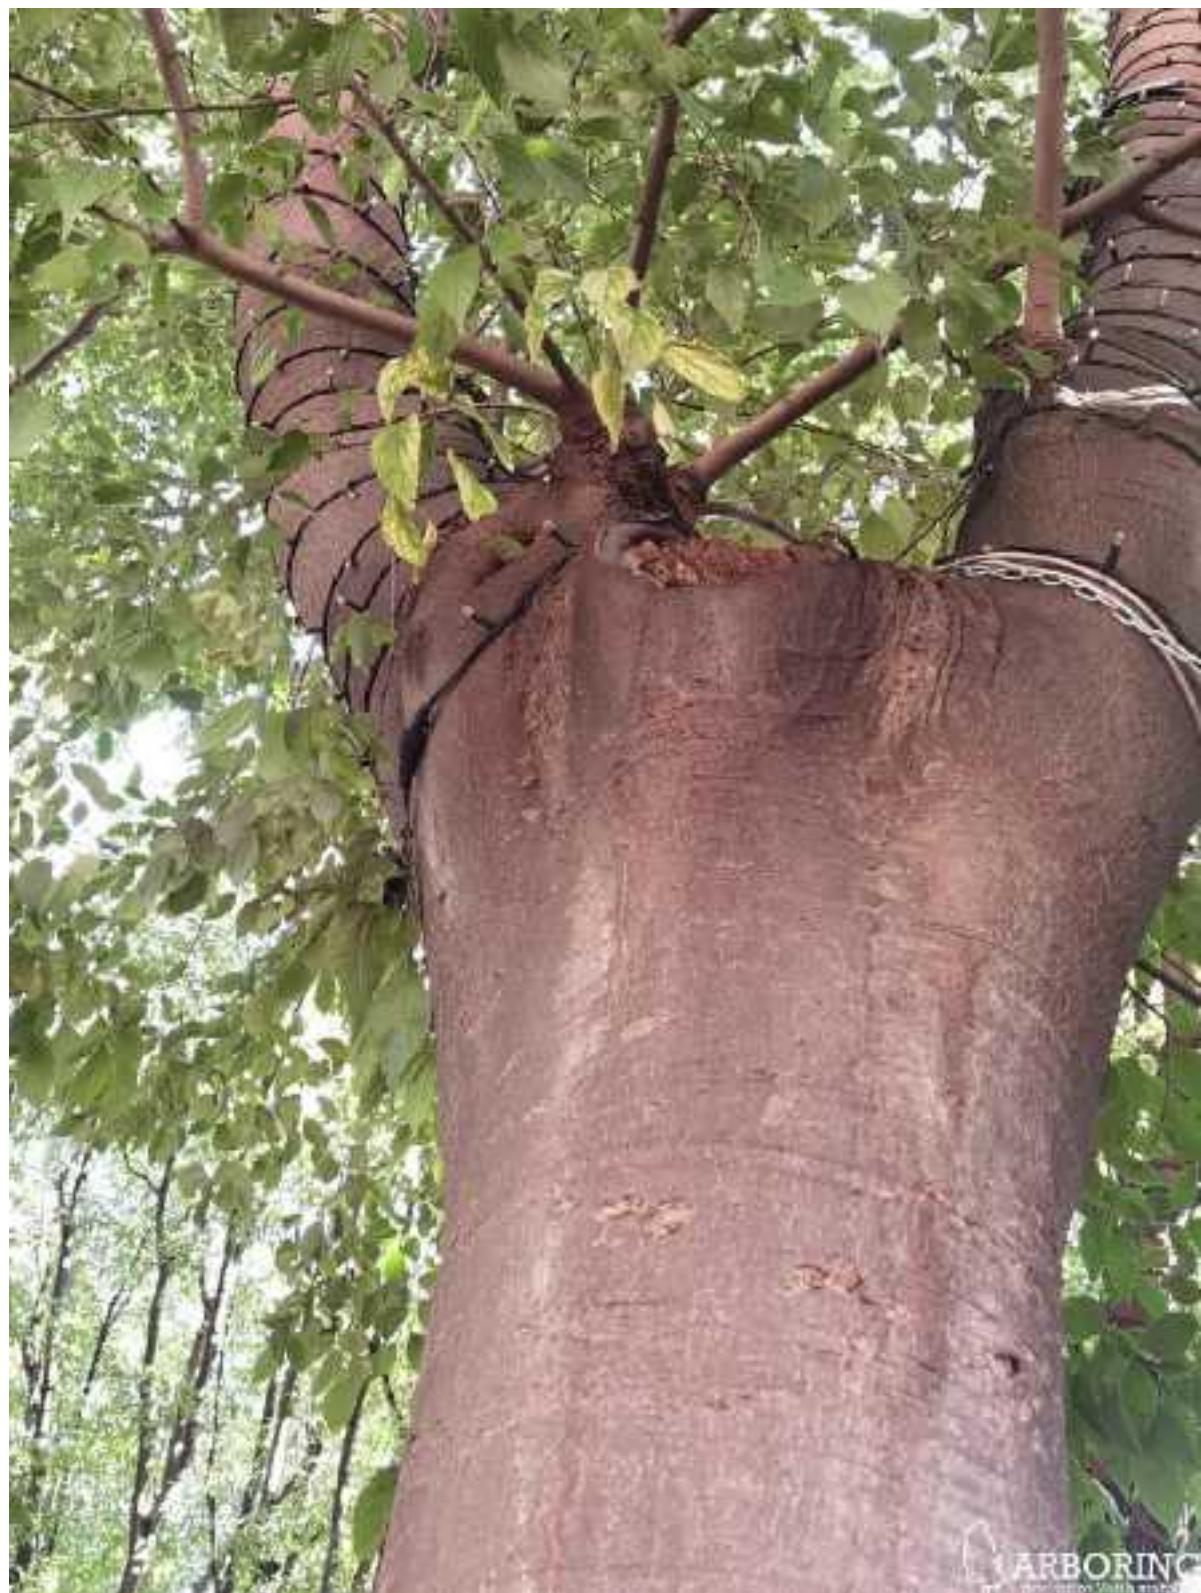
Stablo broj: 52

Duplja sa truleži na mjestu rašljanja u bazi krošnje

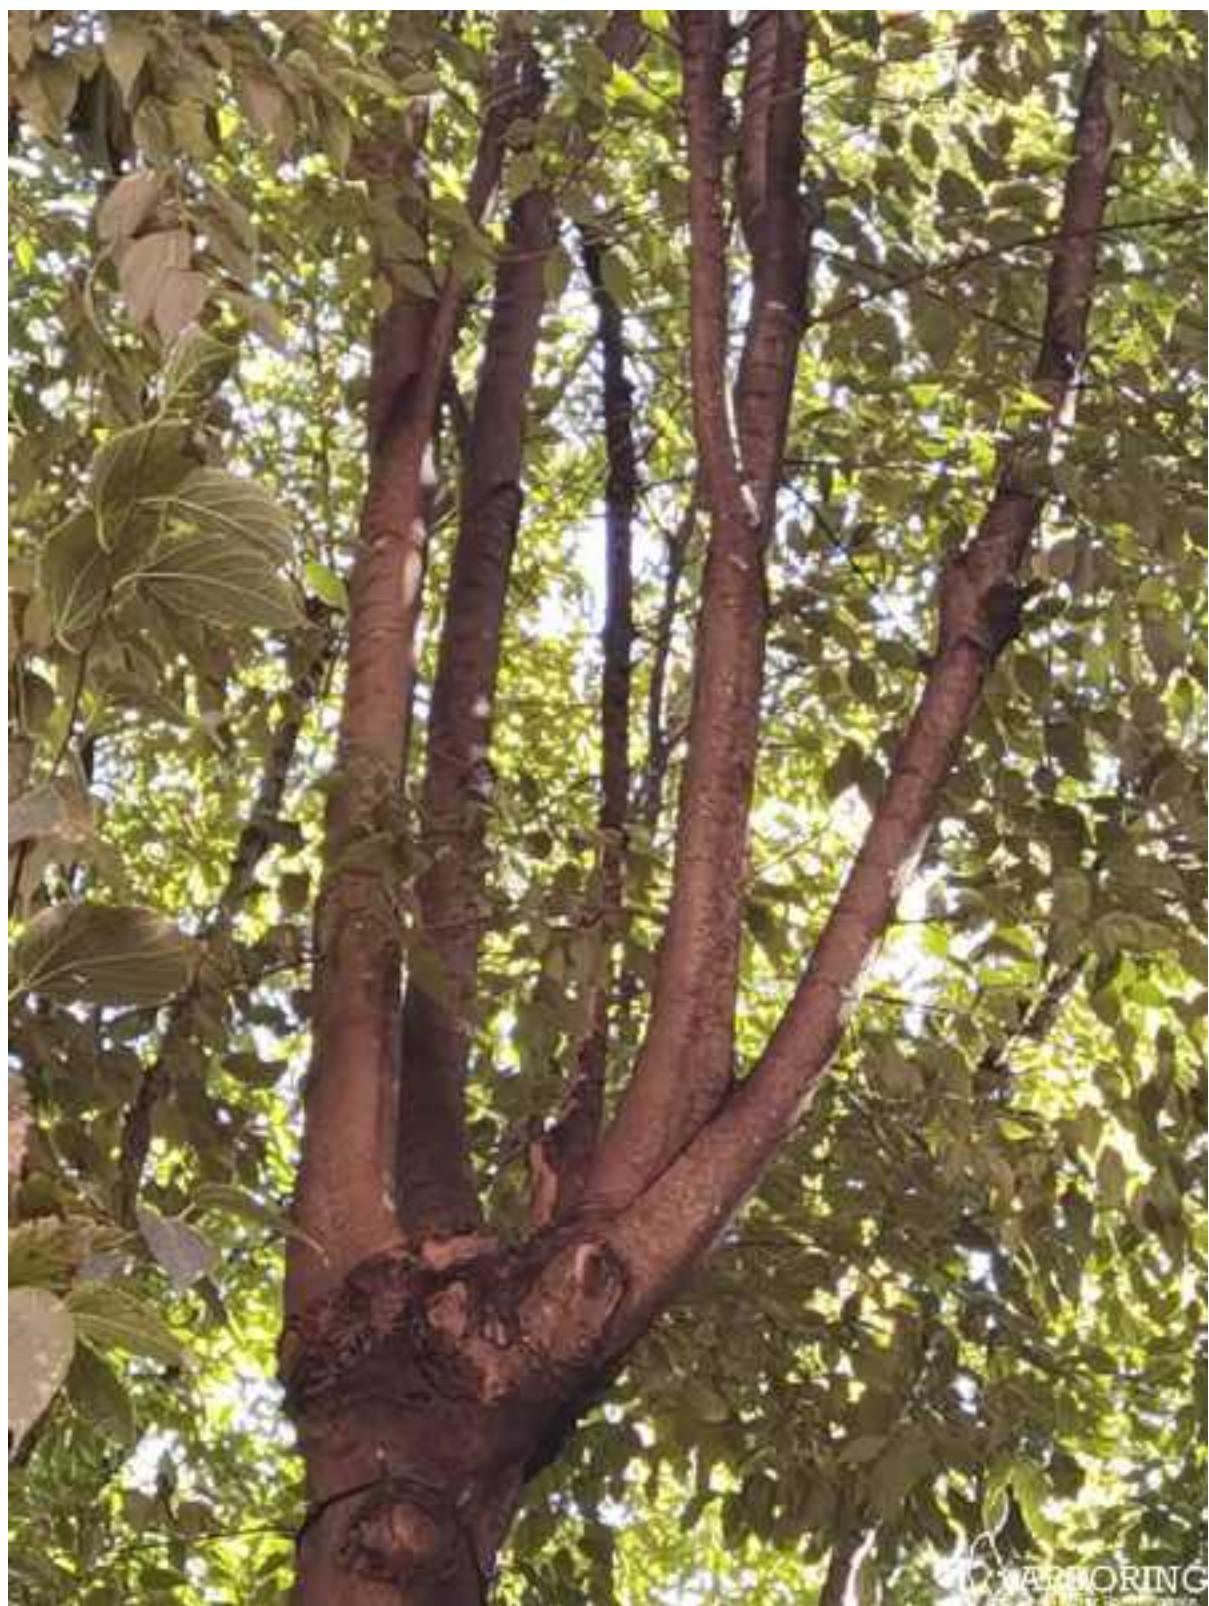
Stablo broj: 52

Mnogostruki reiterati iz spavajućih pupova na mjestima ovršavanja

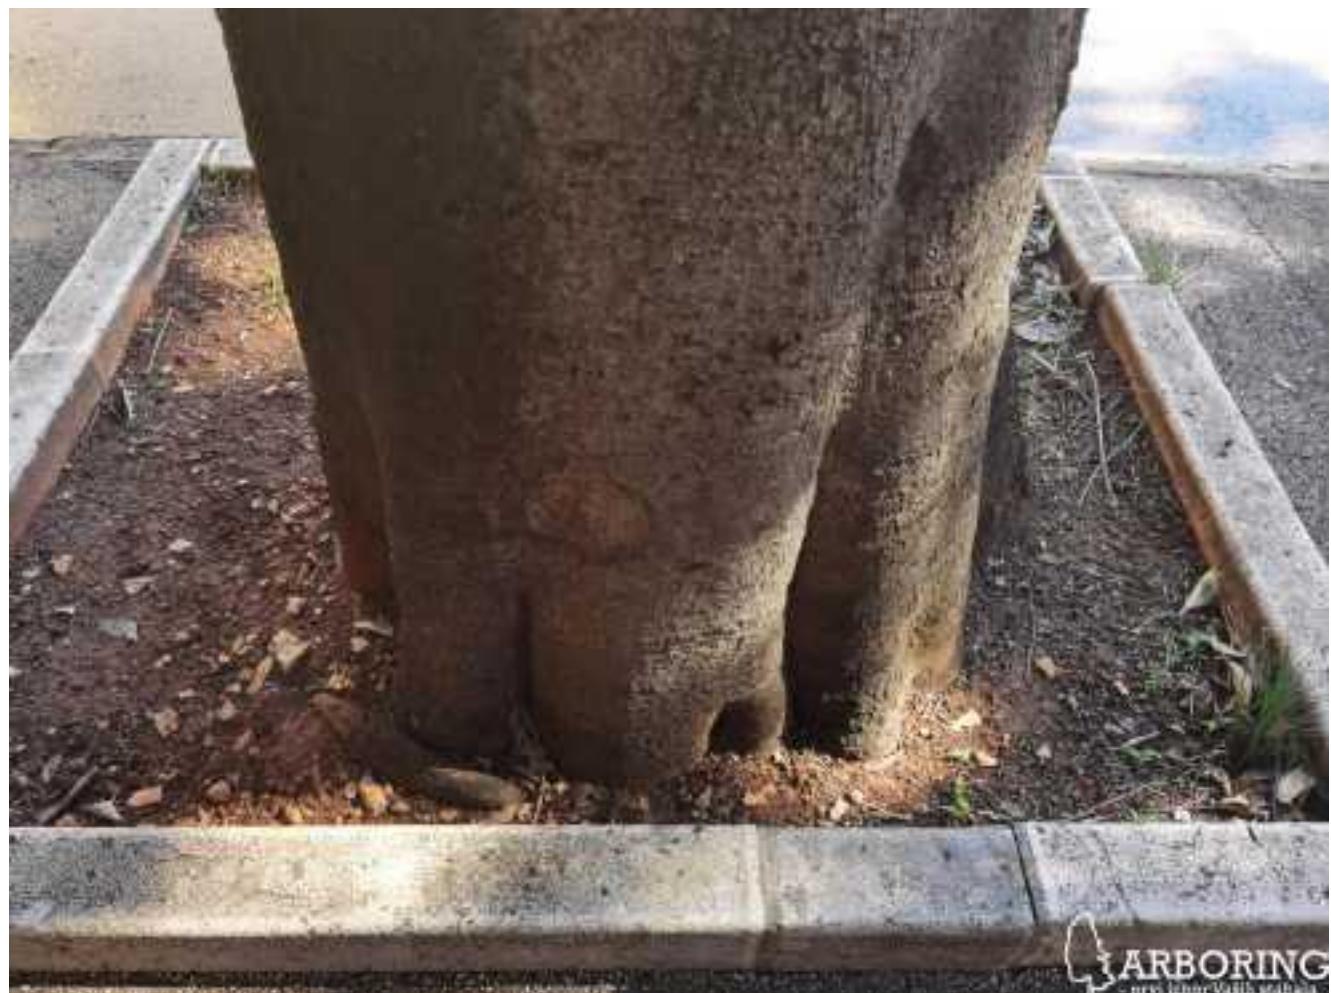
Stablo broj: 53

Daveće korijenje i duplja na korijenovom vratu

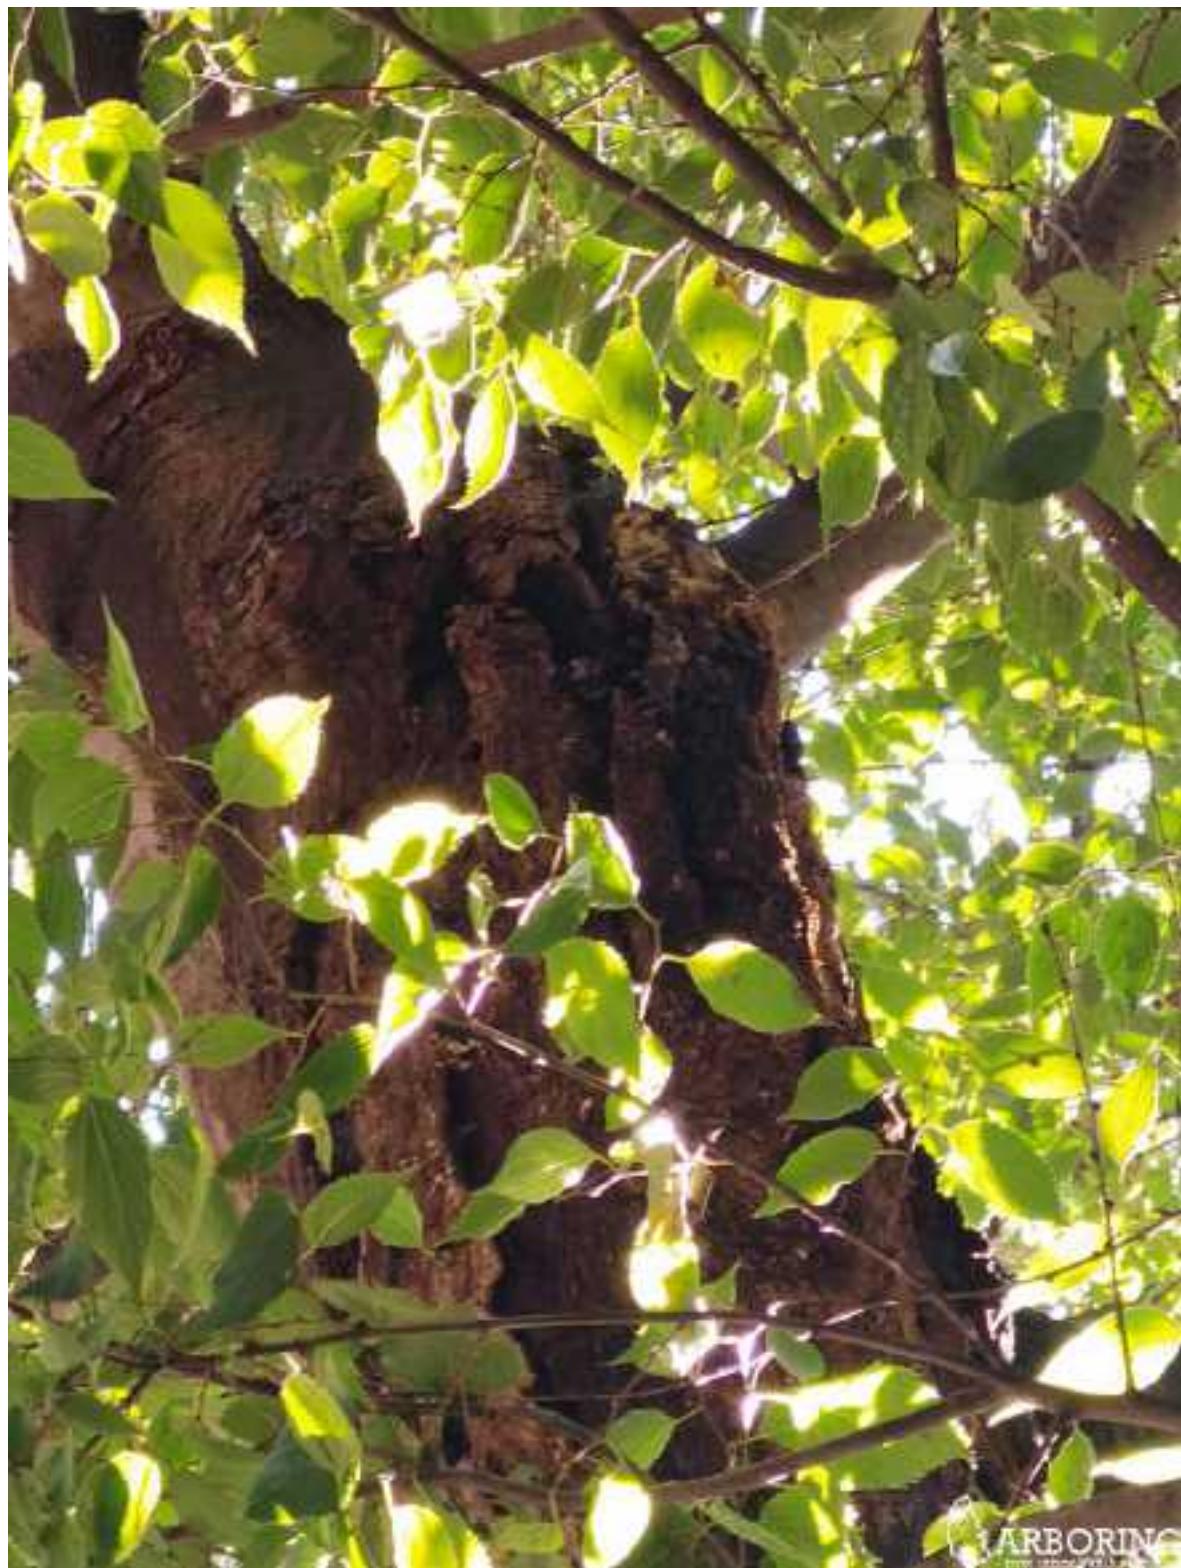
Stablo broj: 53

Mnogostruki reiterati na mjestu ovršavanja sa truleži

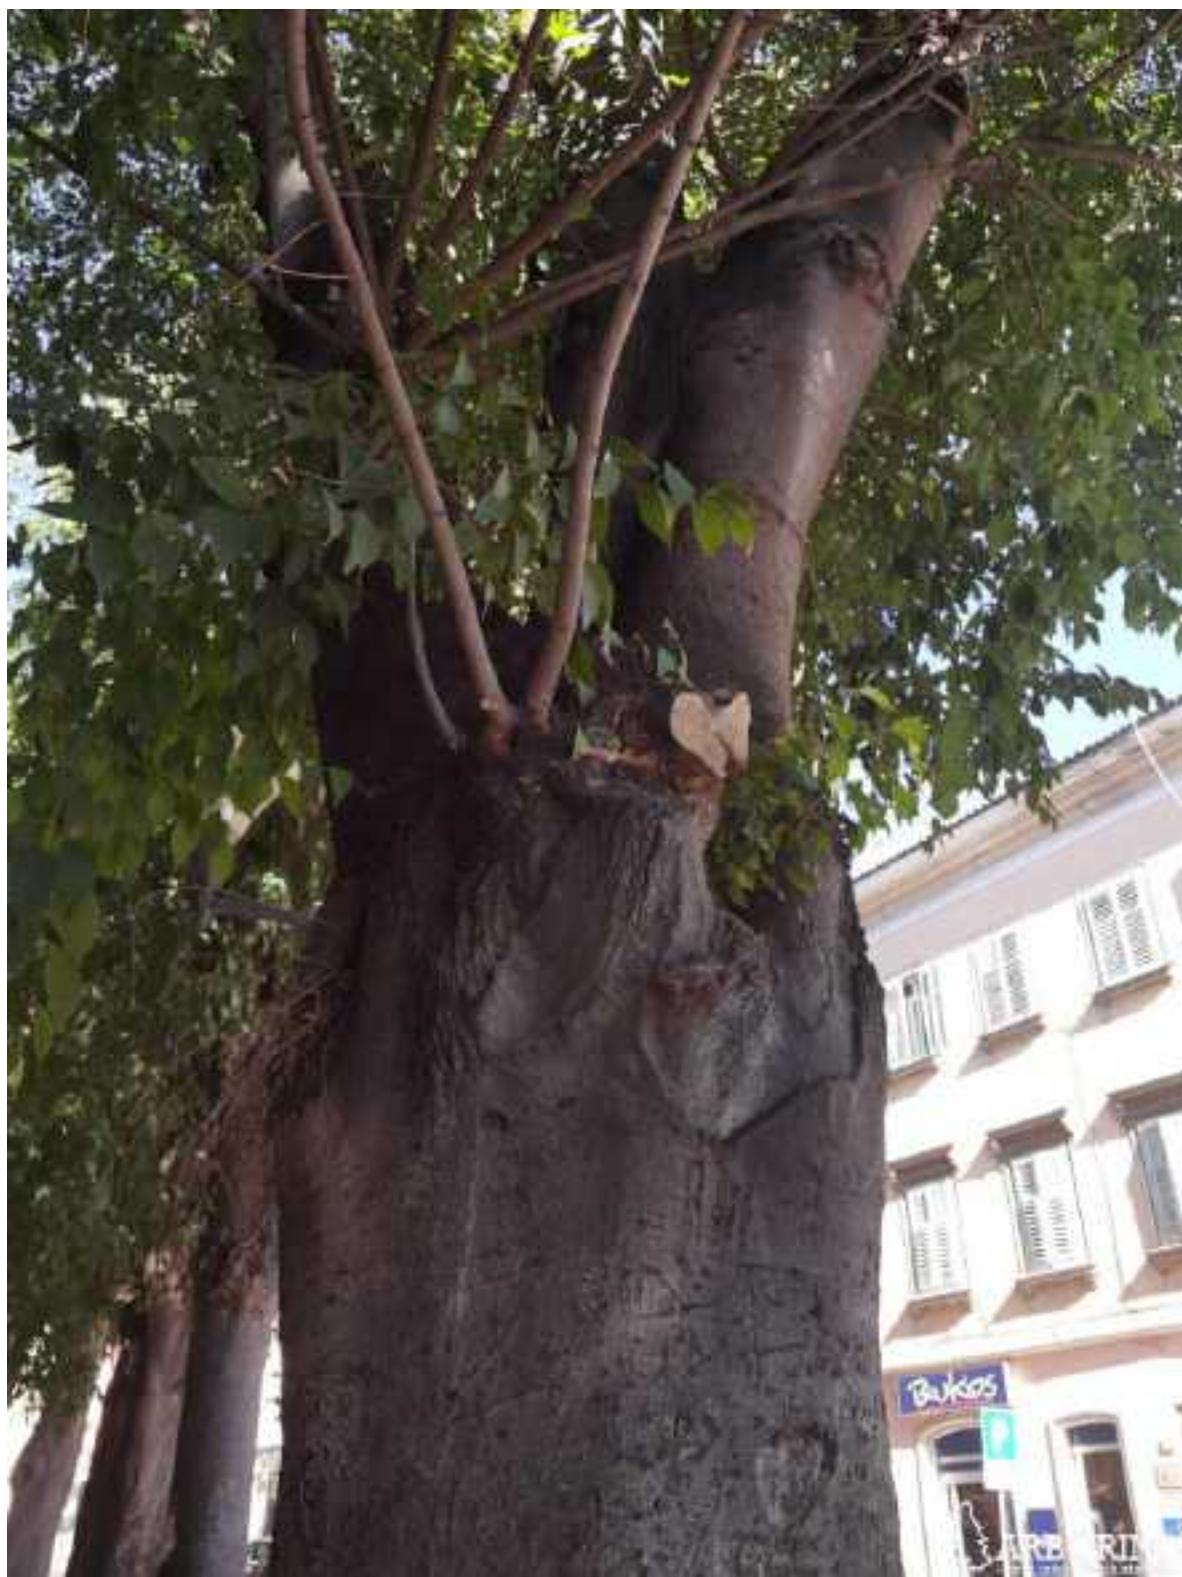
Stablo broj: 53

Duplja sa truleži na mjestu rašljanja u bazi krošnje

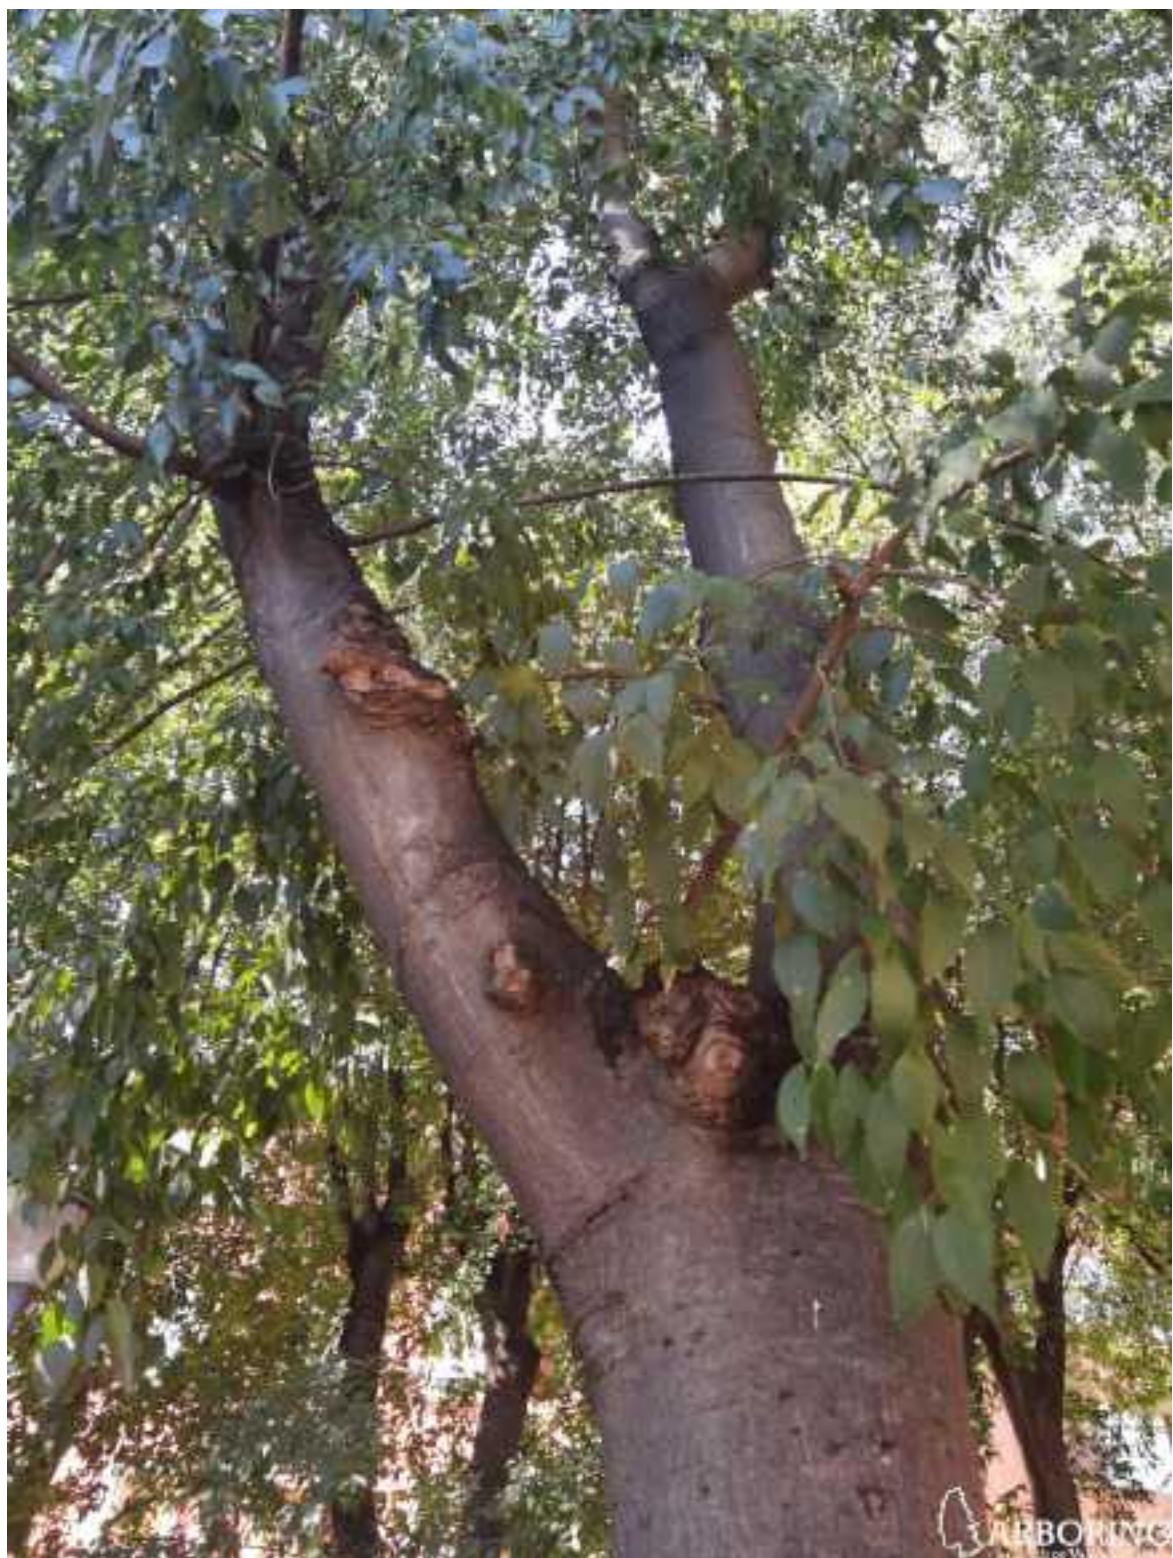
Stablo broj: 54

Mnogostruki reiterati iz spavajućih pupova na mjestima ovršavanja

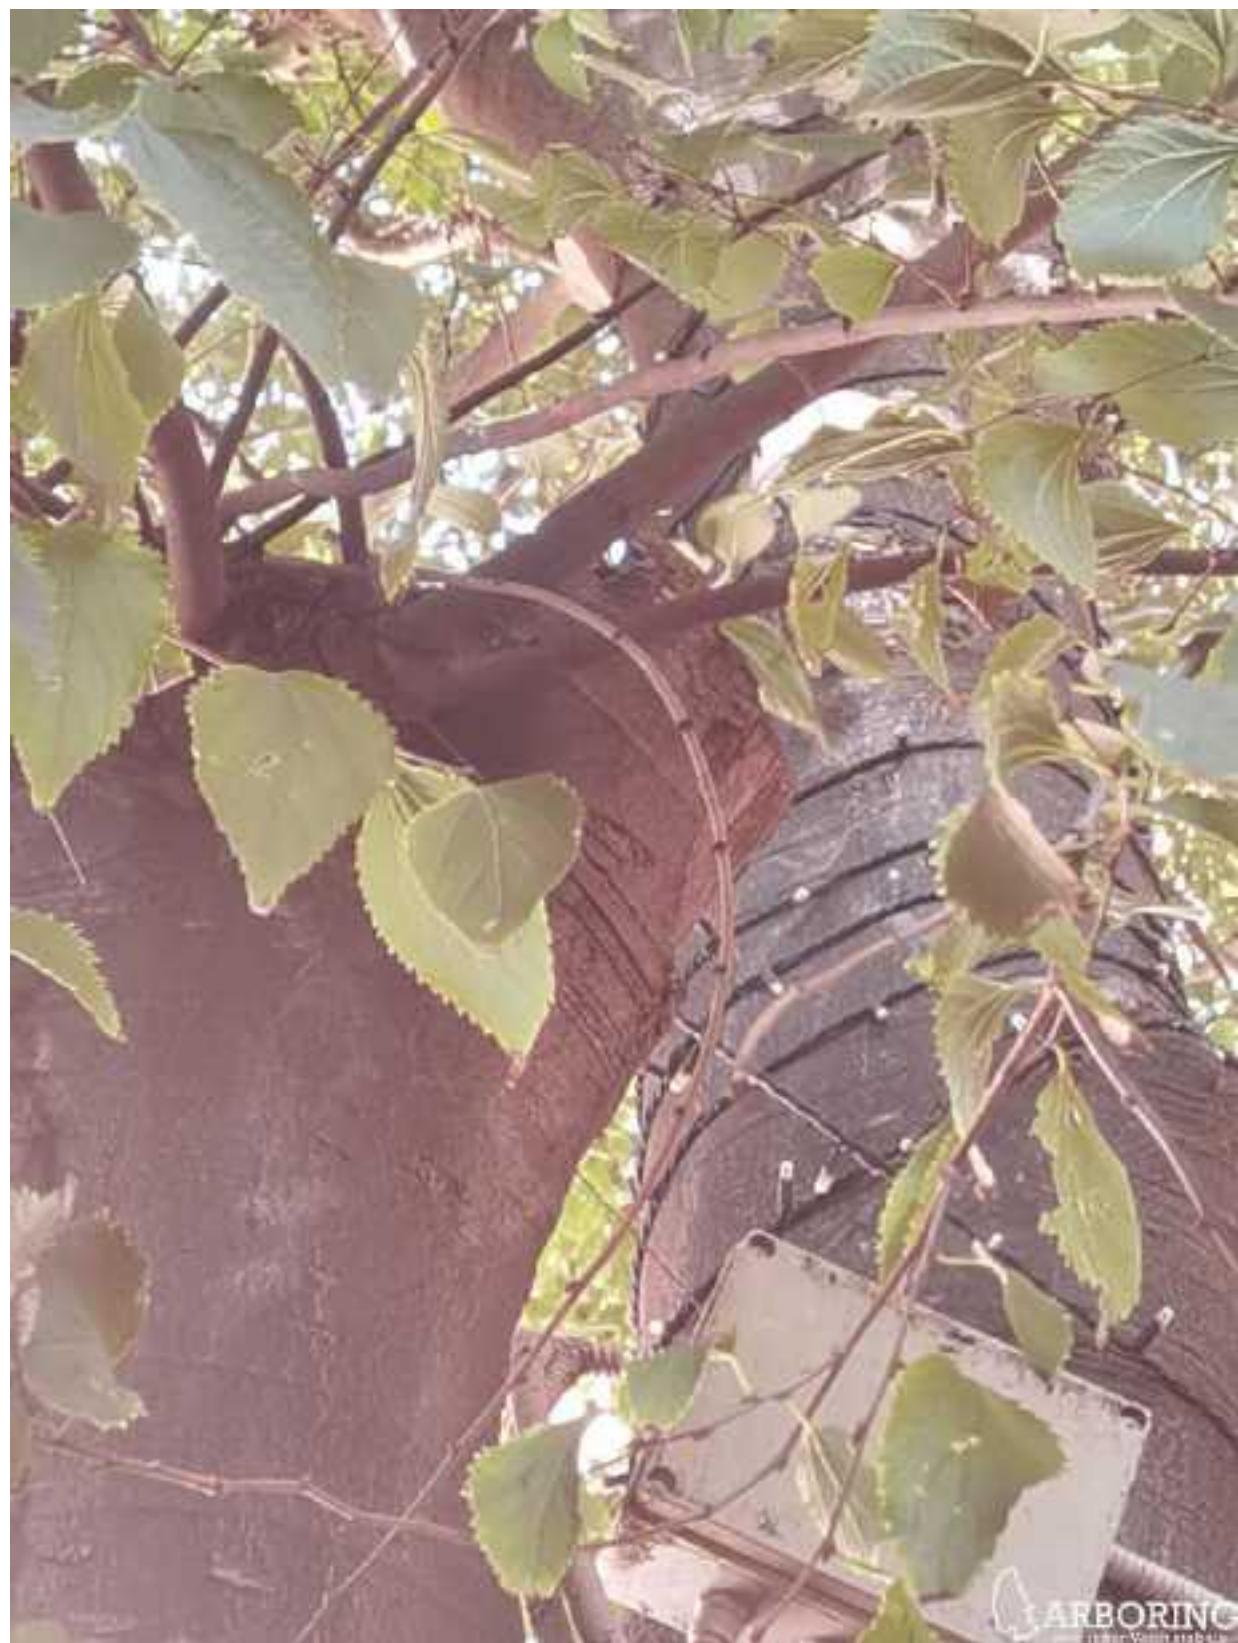
Stablo broj: 55

Mnogostruki reiterati na mjestu ovršavanja sa truleži

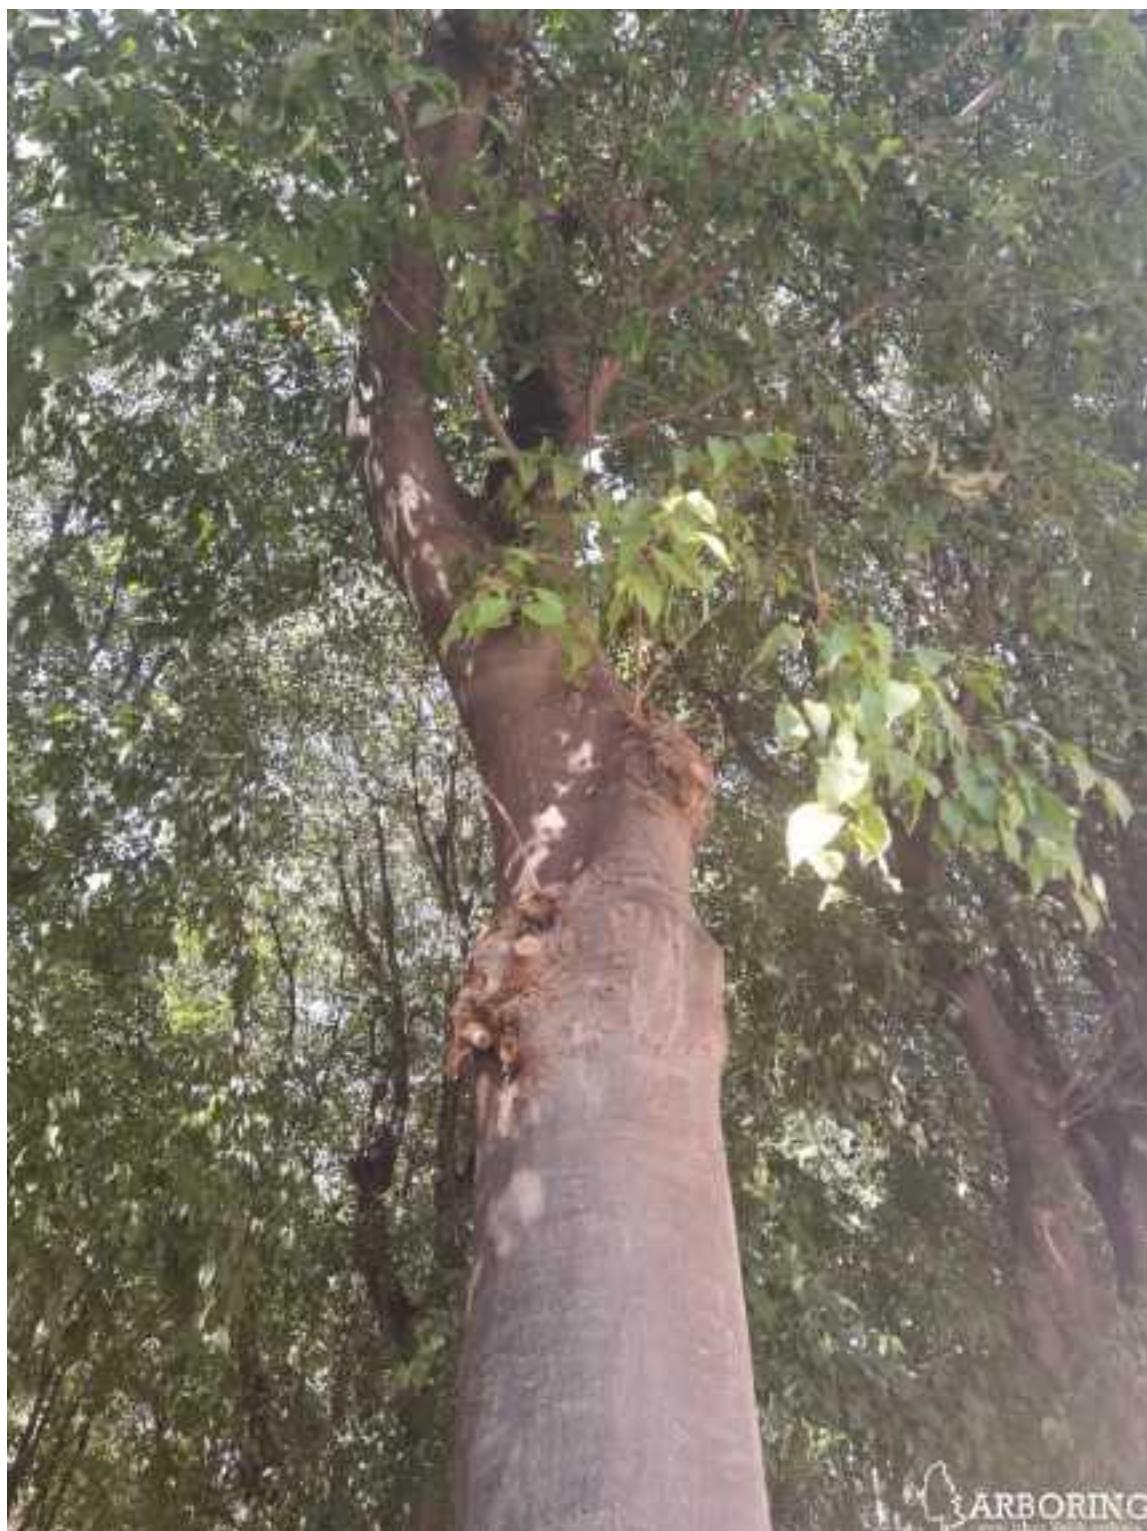
Stablo broj: 56

Mnogostruki reiterati iz spavajućih pupova na mjestima ovršavanja

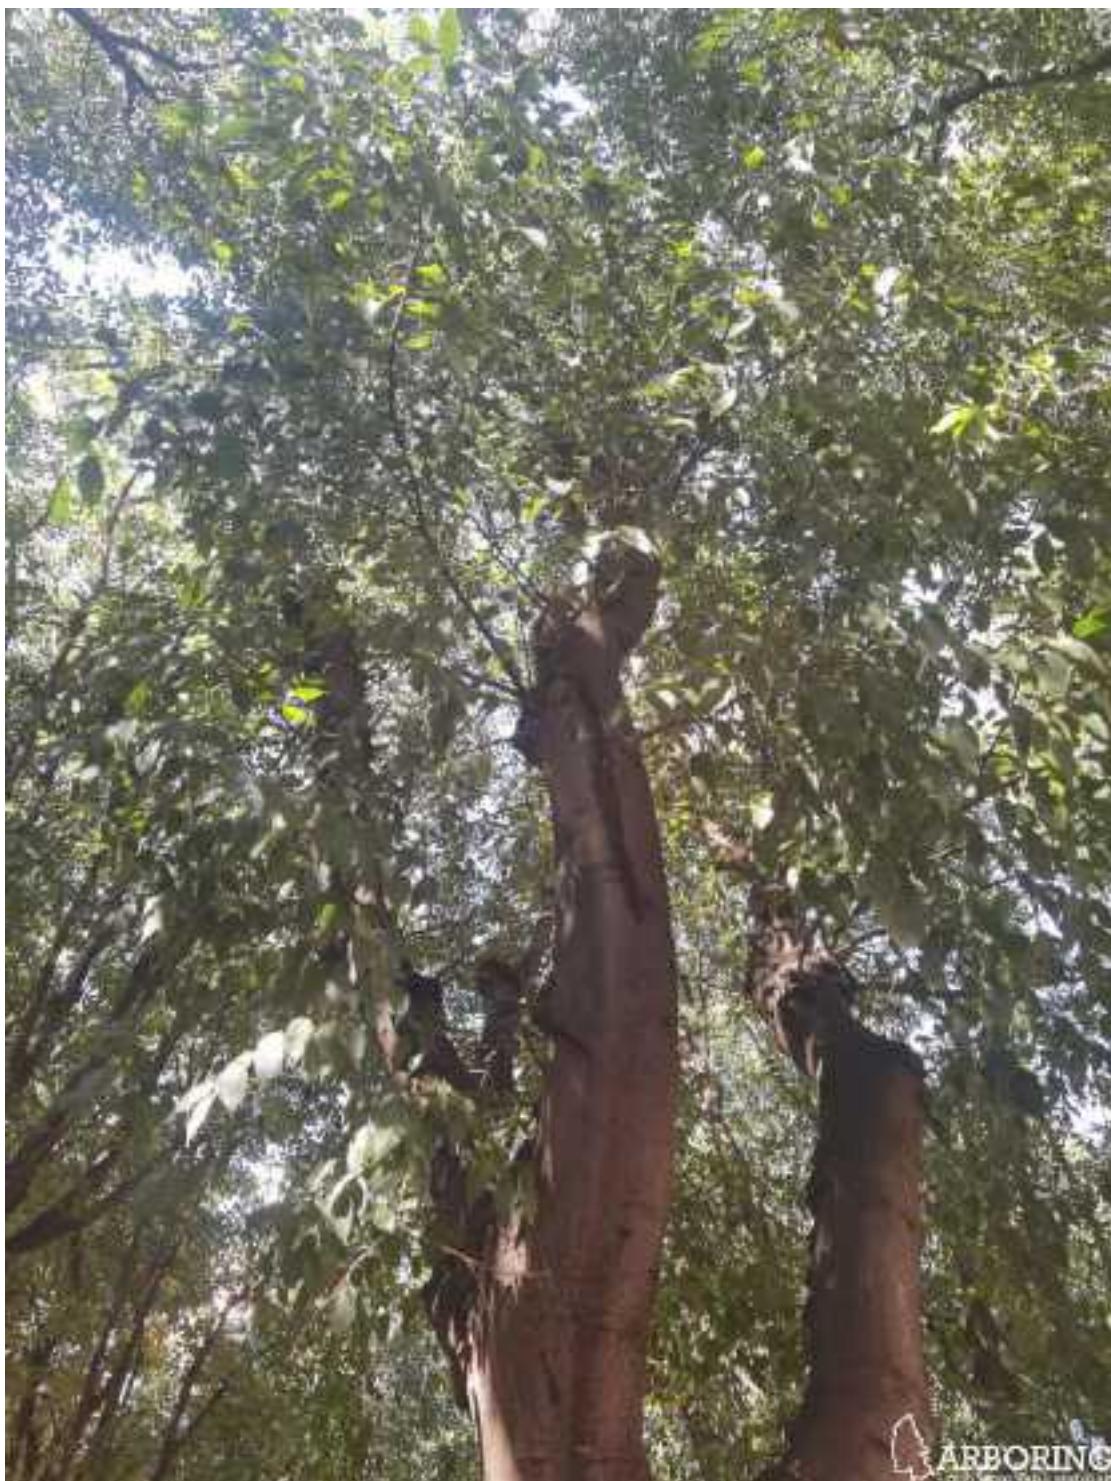
Stablo broj: 57

Mnogostruki reiterati na mjestu ovršavanja sa truleži

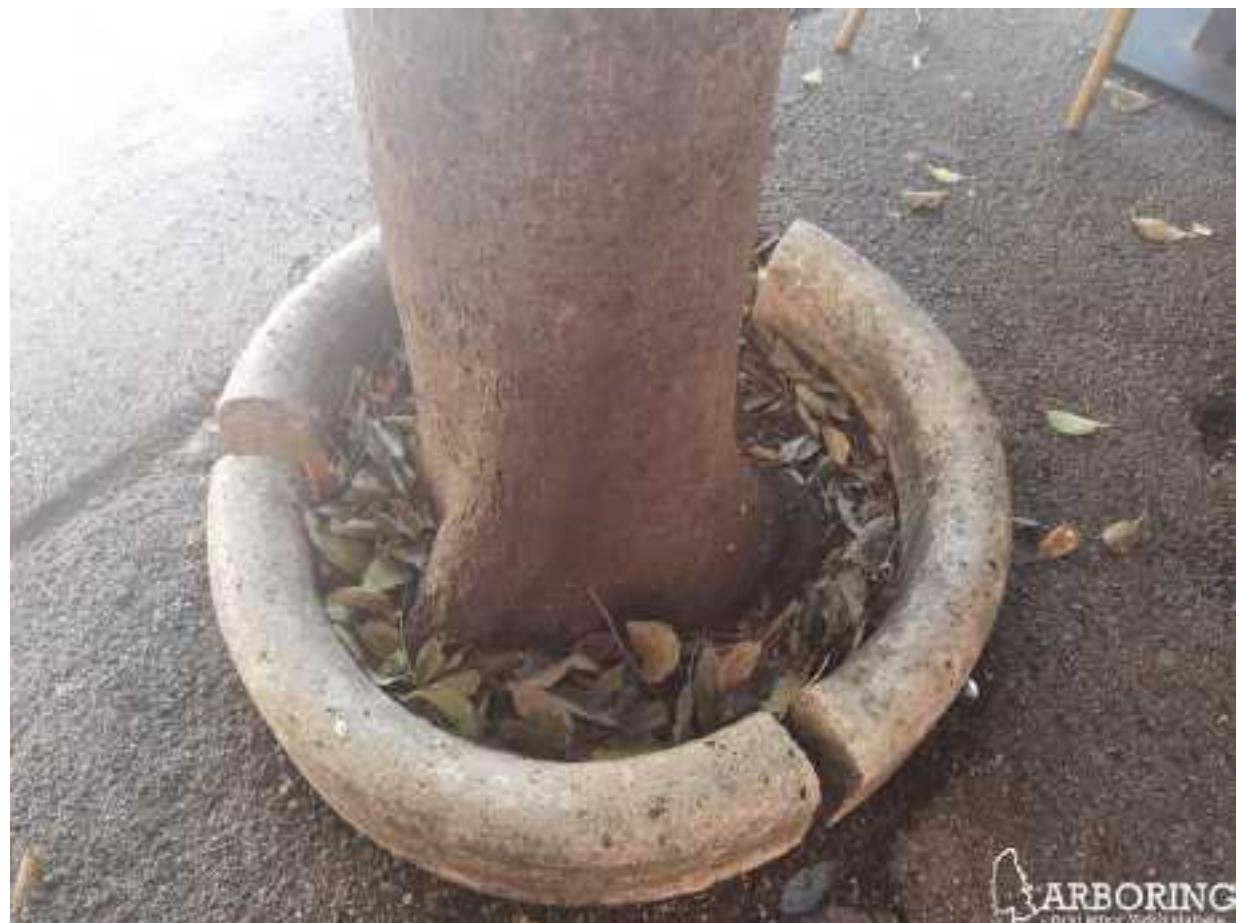
Stablo broj: 58

Površinsko daveće korijenje

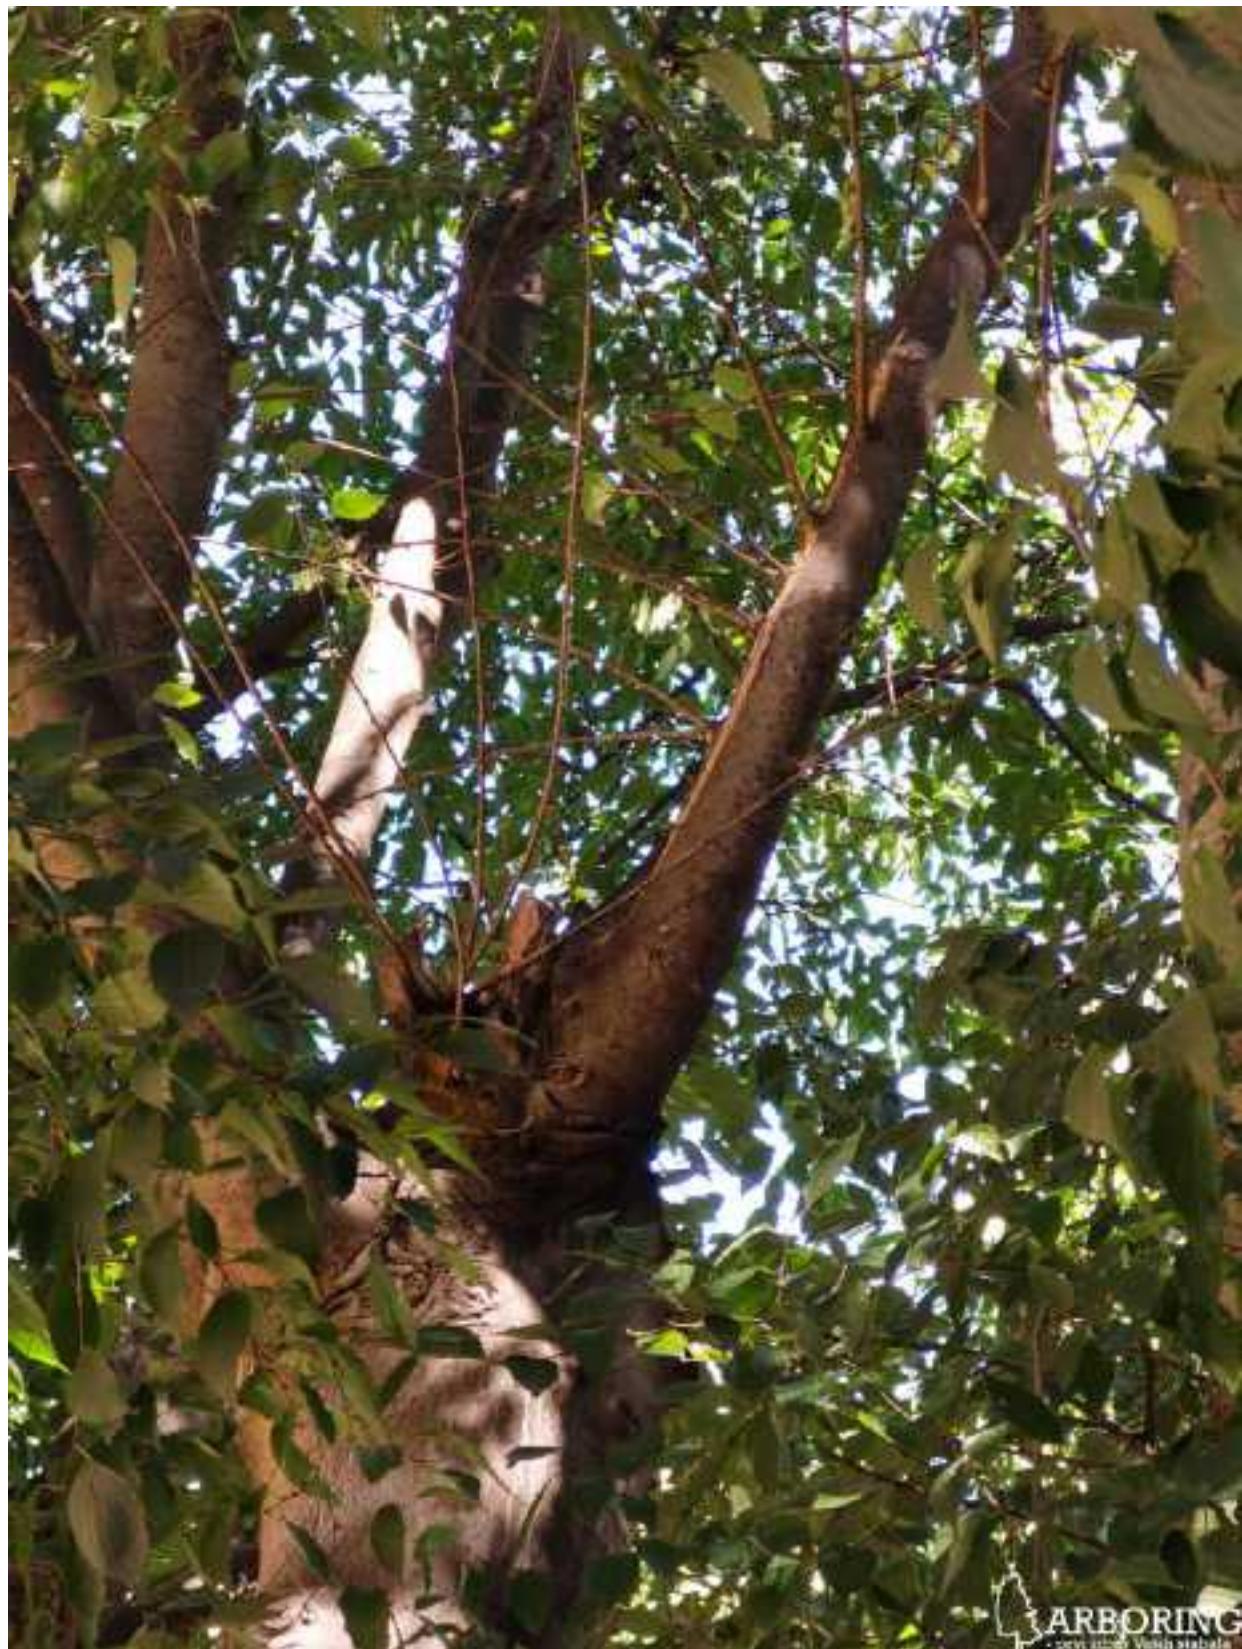
Stablo broj: 59

Duplja sa truleži na mjestu orezivanja

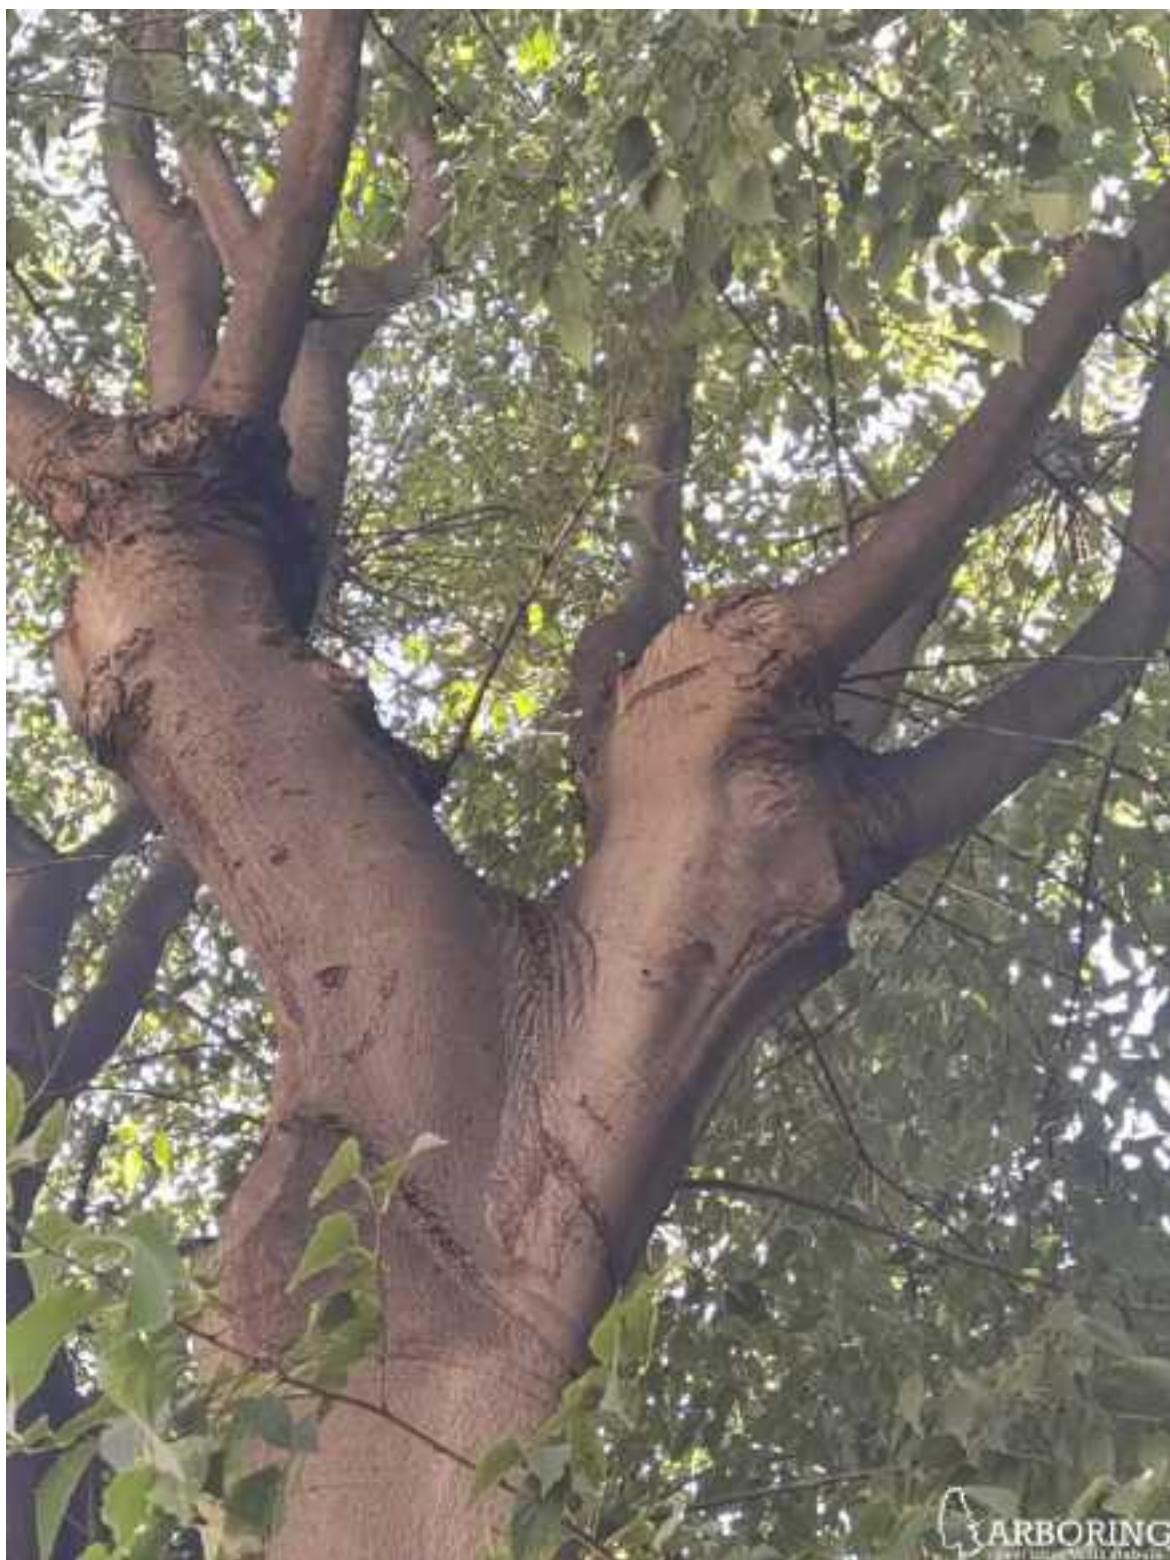
Stablo broj: 60

Duplja sa truleži na mjestu orezivanja

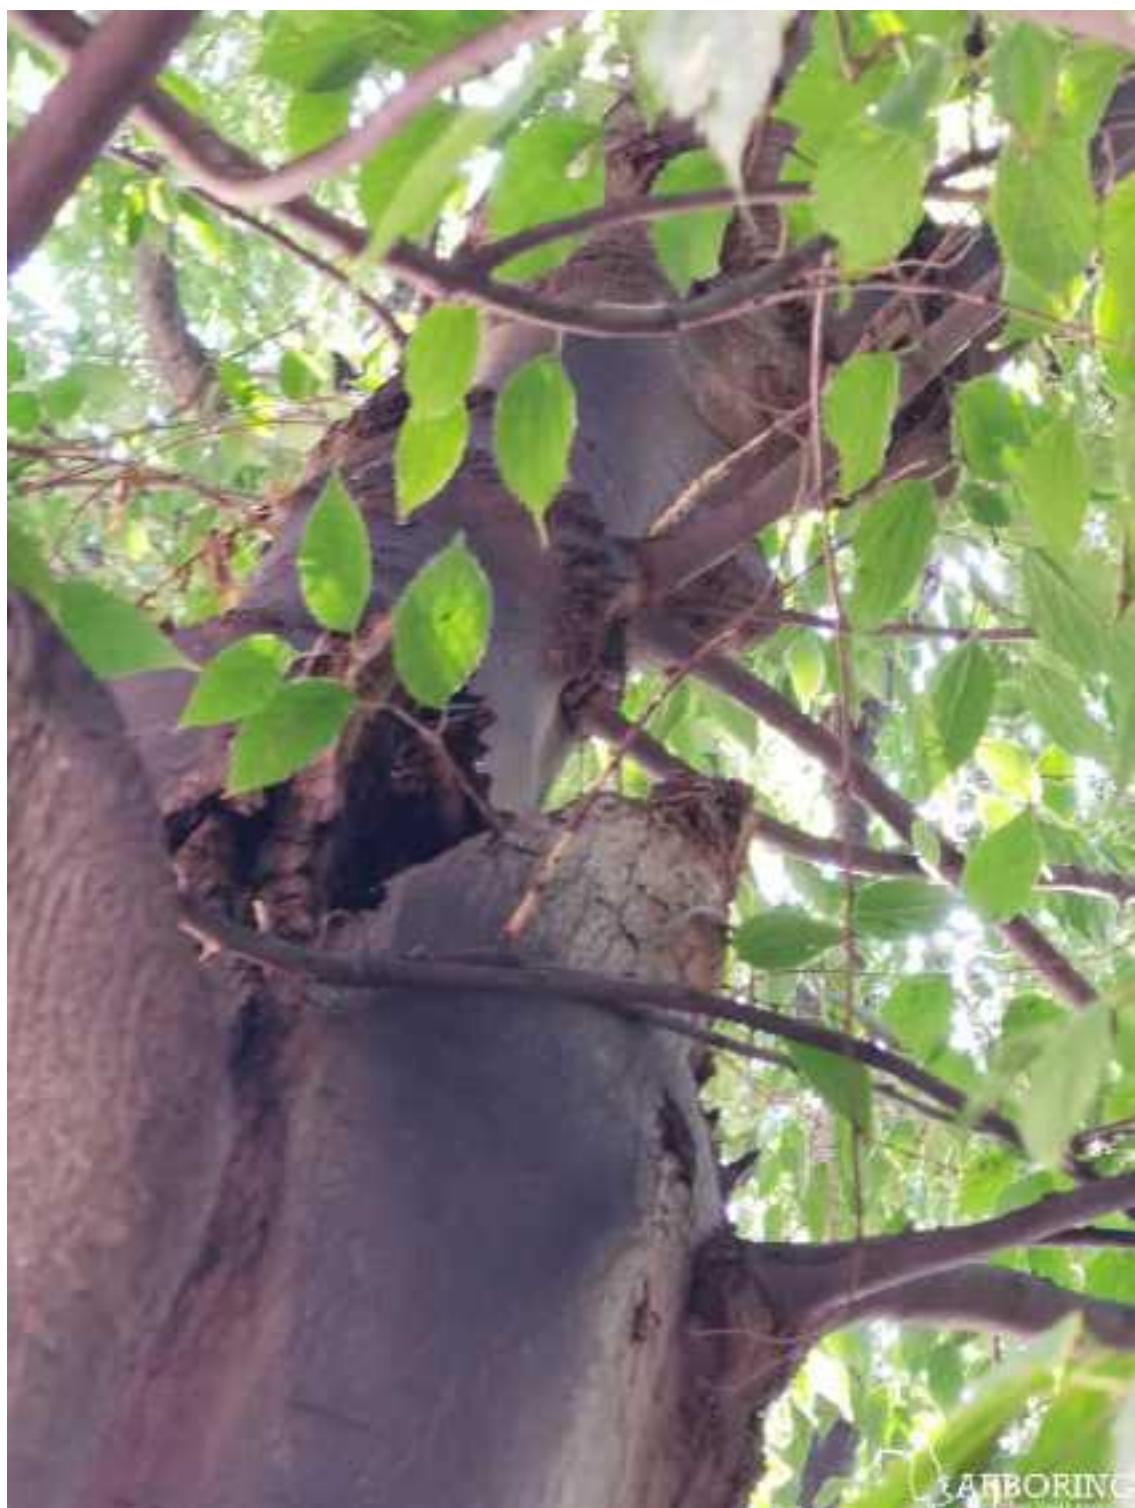
Stablo broj: 60

Mnogostruki reiterati iz spavajućih pupova na mjestima ovršavanja
