# Specijalističko izvješće o reinventarizaciji stabala koprivića (*Celtis australis* L.)

k.č. 5421/1 k.o. Pula, trg Giardini

Specijalističko izvješće o reinventarizaciji stabala  
koprivića (*Celtis australis* L.)

DG- 0036/2021

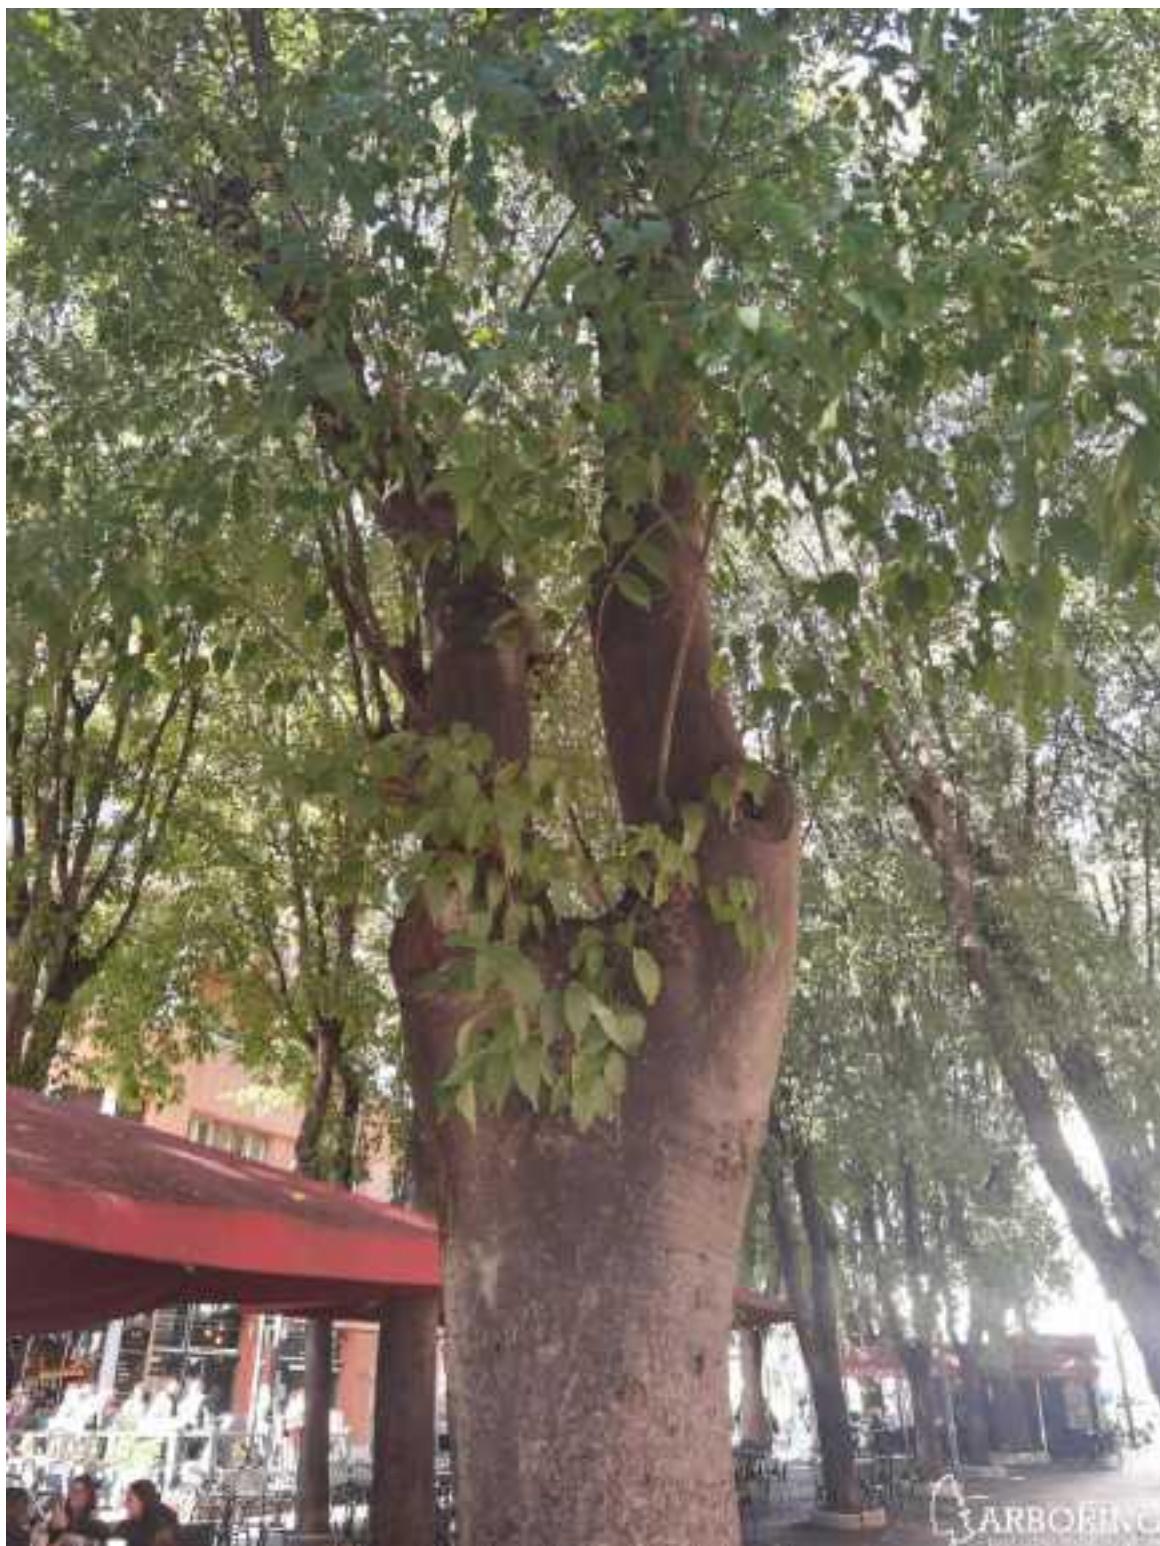
Stablo broj: 61

Mnogostruki reiterati na mjestu ovršavanja sa truleži

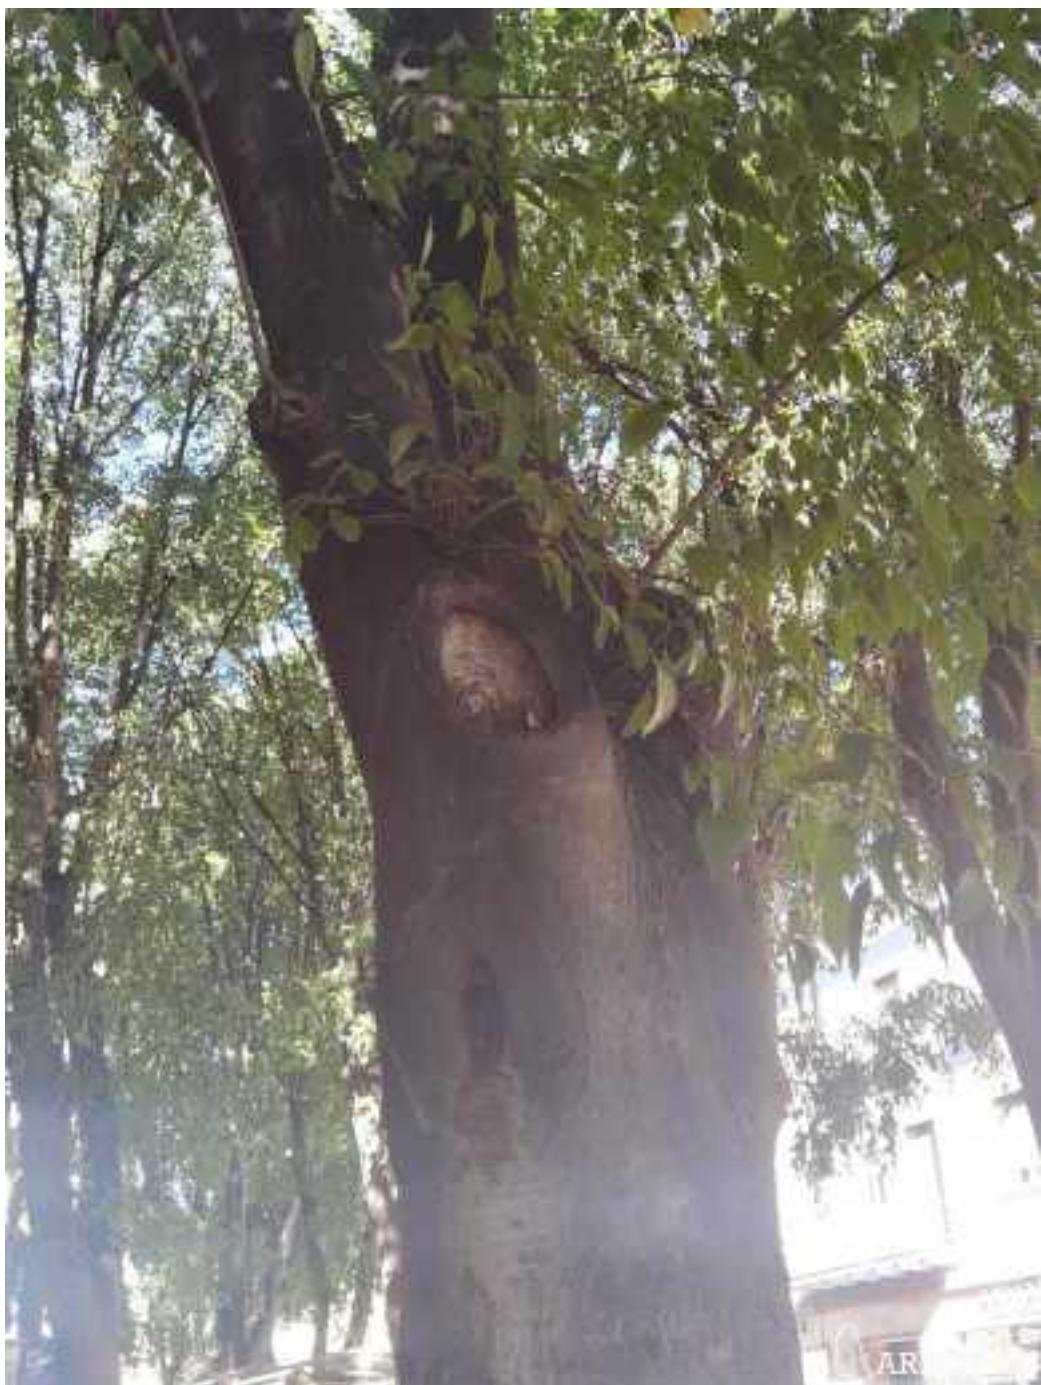
Stablo broj: 61

Duplja sa truleži na mjestu orezivanja

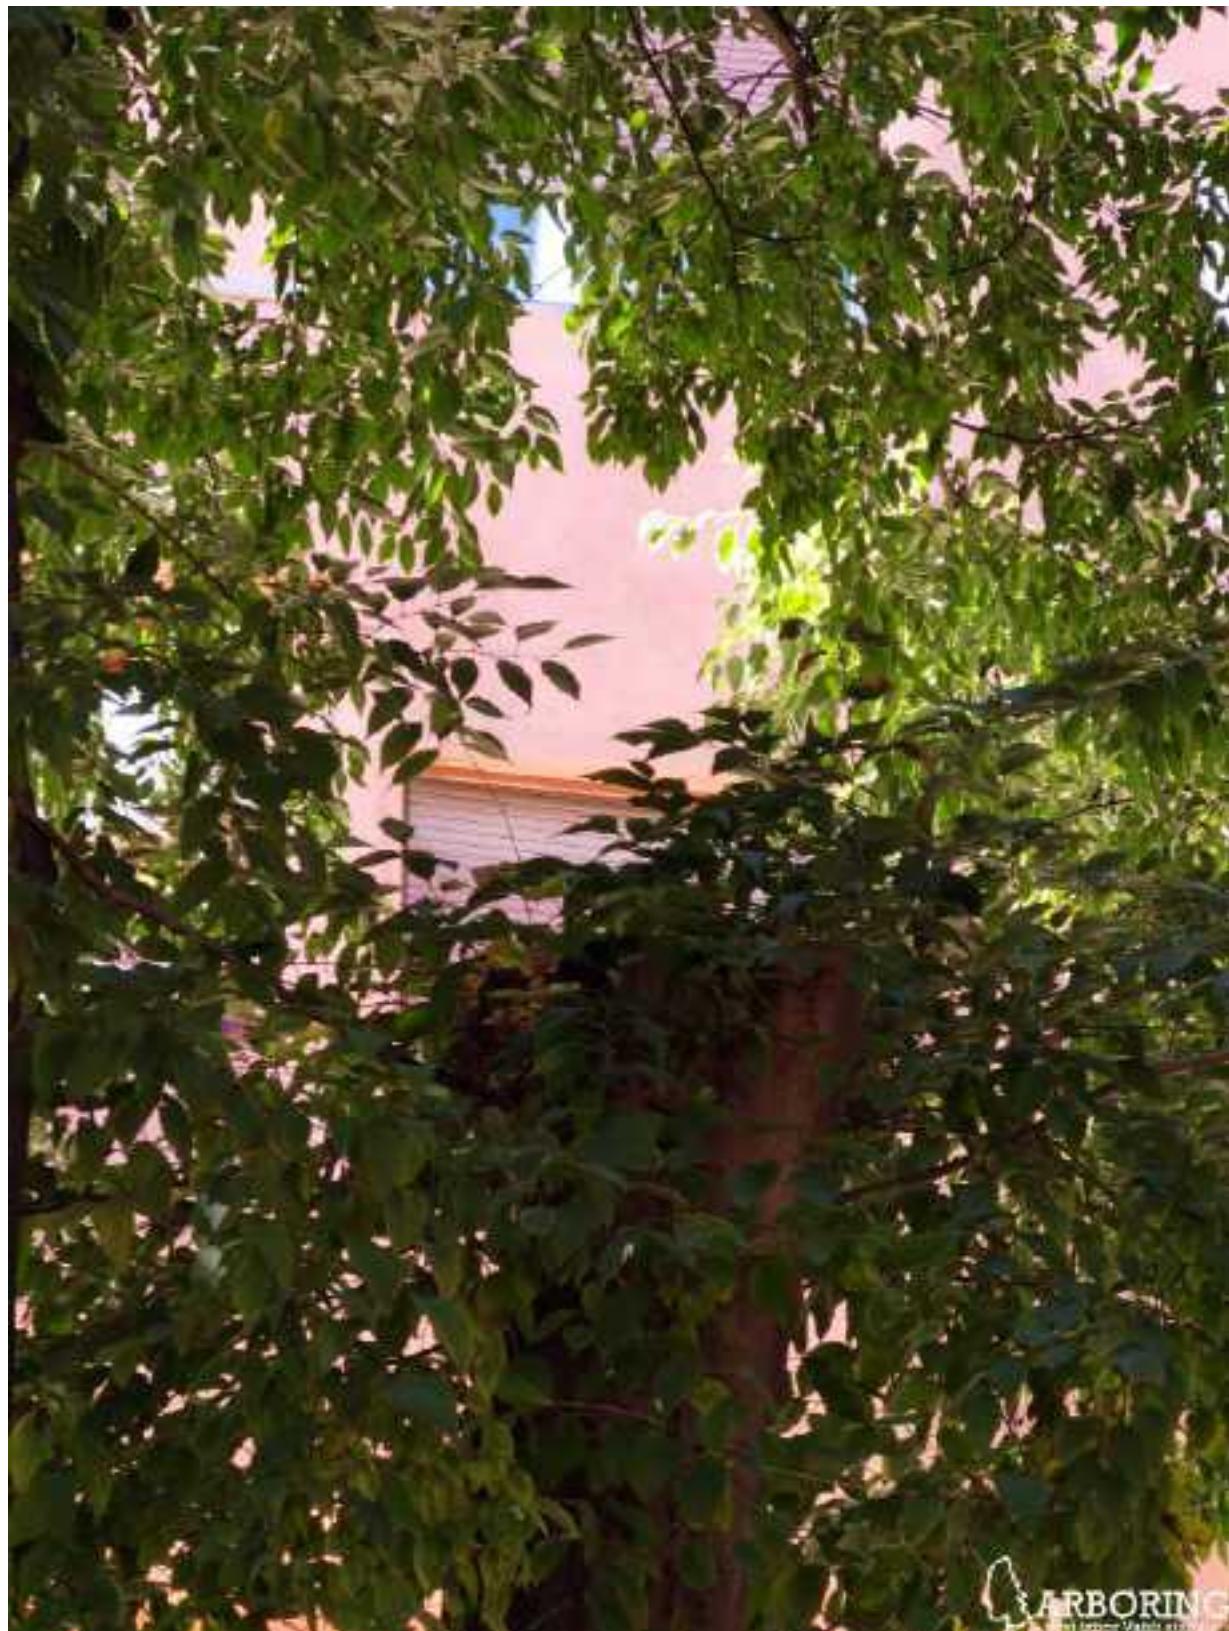
Stablo broj: 62

Duplja sa truleži na mjestu orezivanja

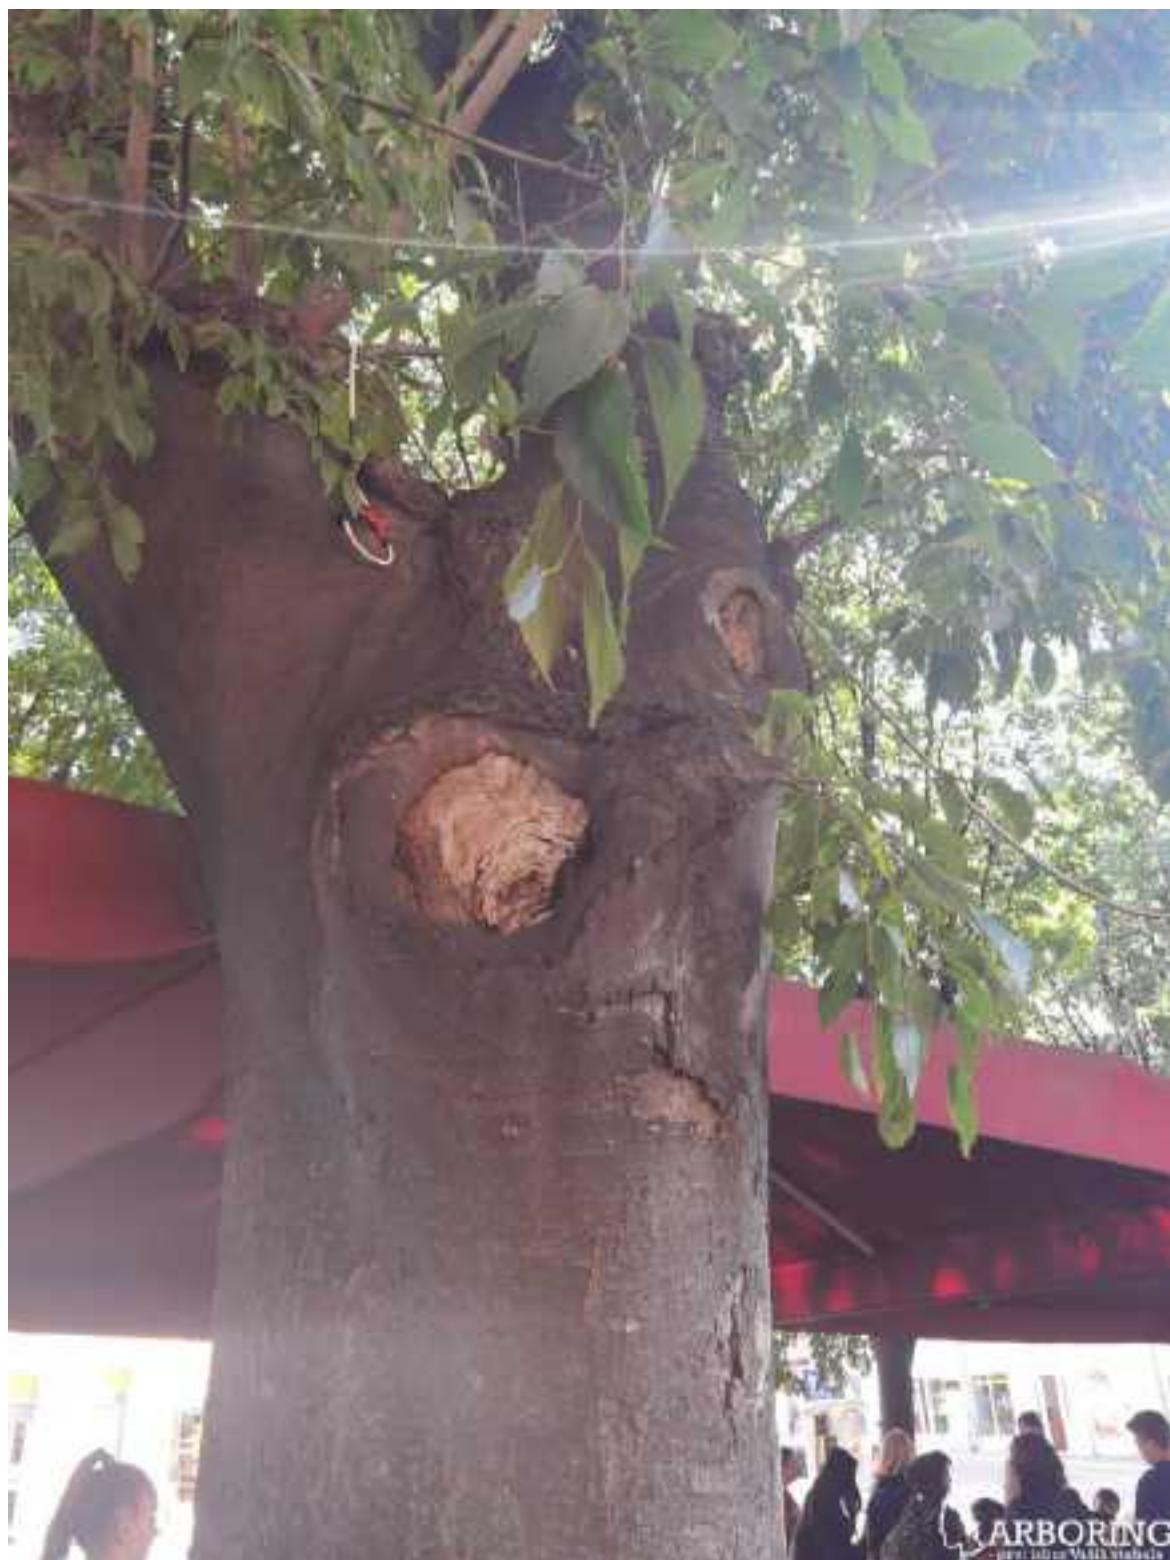
Stablo broj: 62

Mnogostruki reiterati na mjestu ovršavanja sa truleži

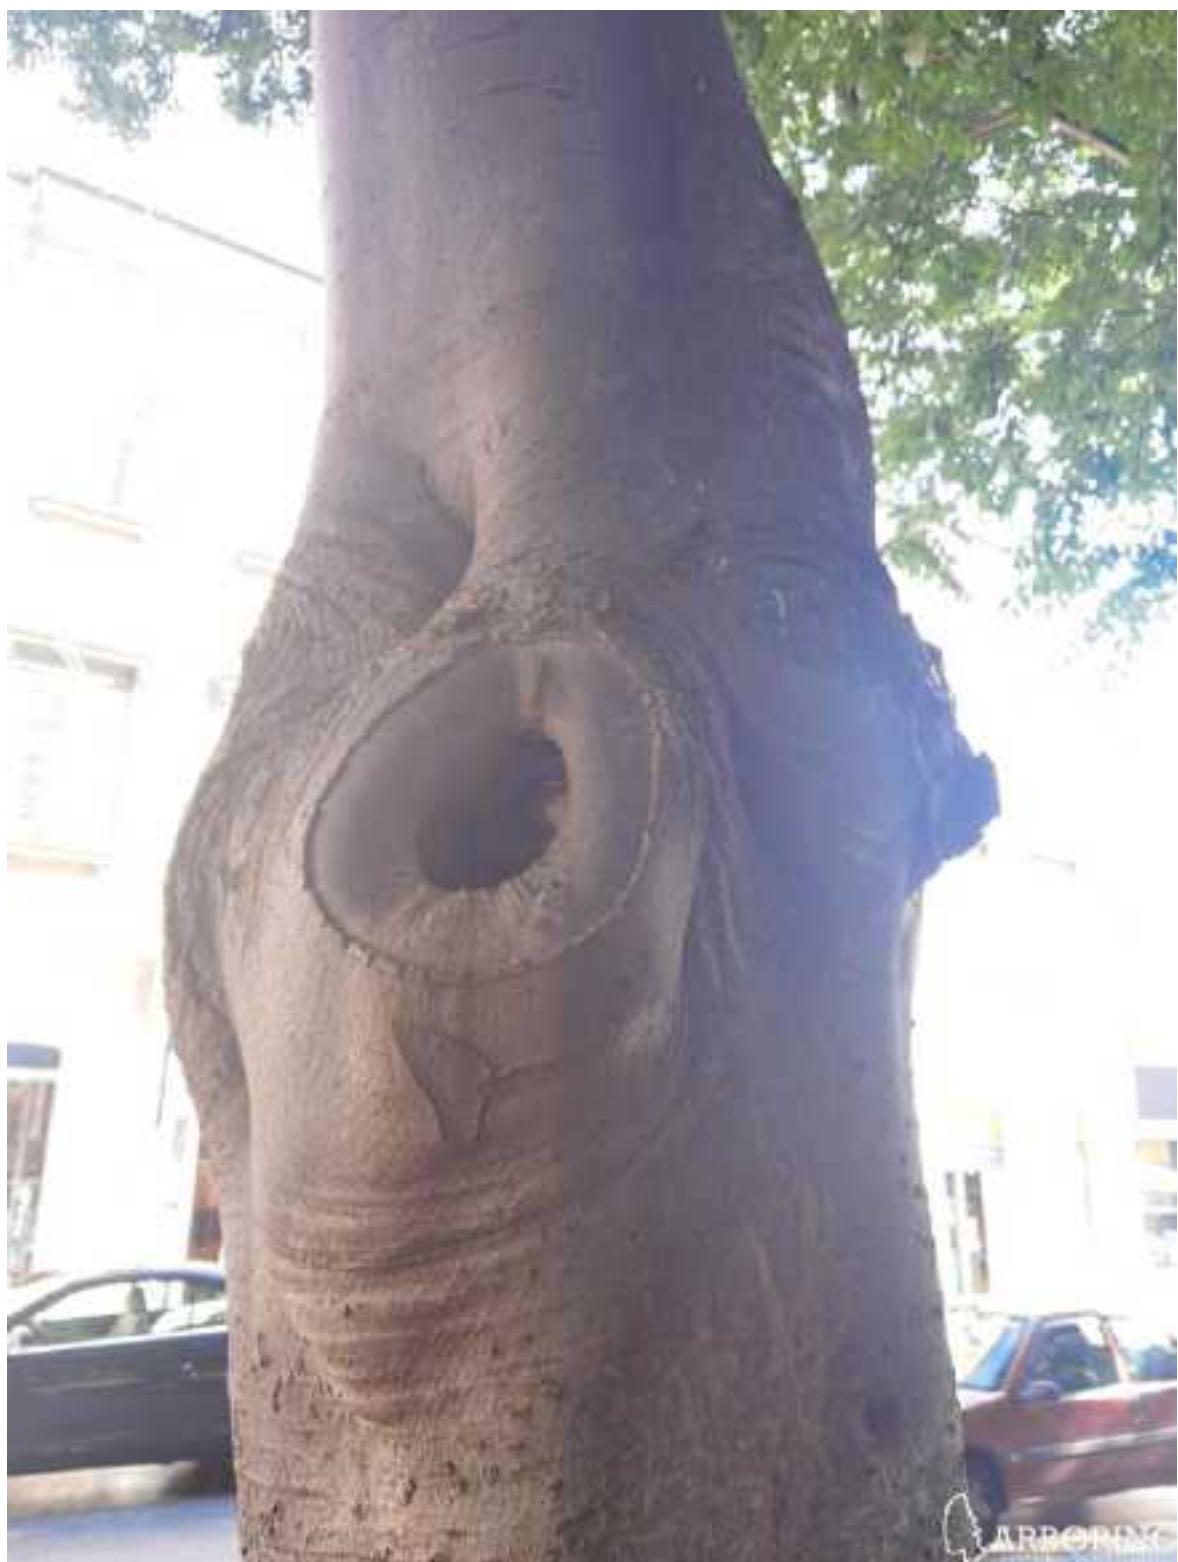
Stablo broj: 63

Duplja sa truleži na mjestu orezivanja

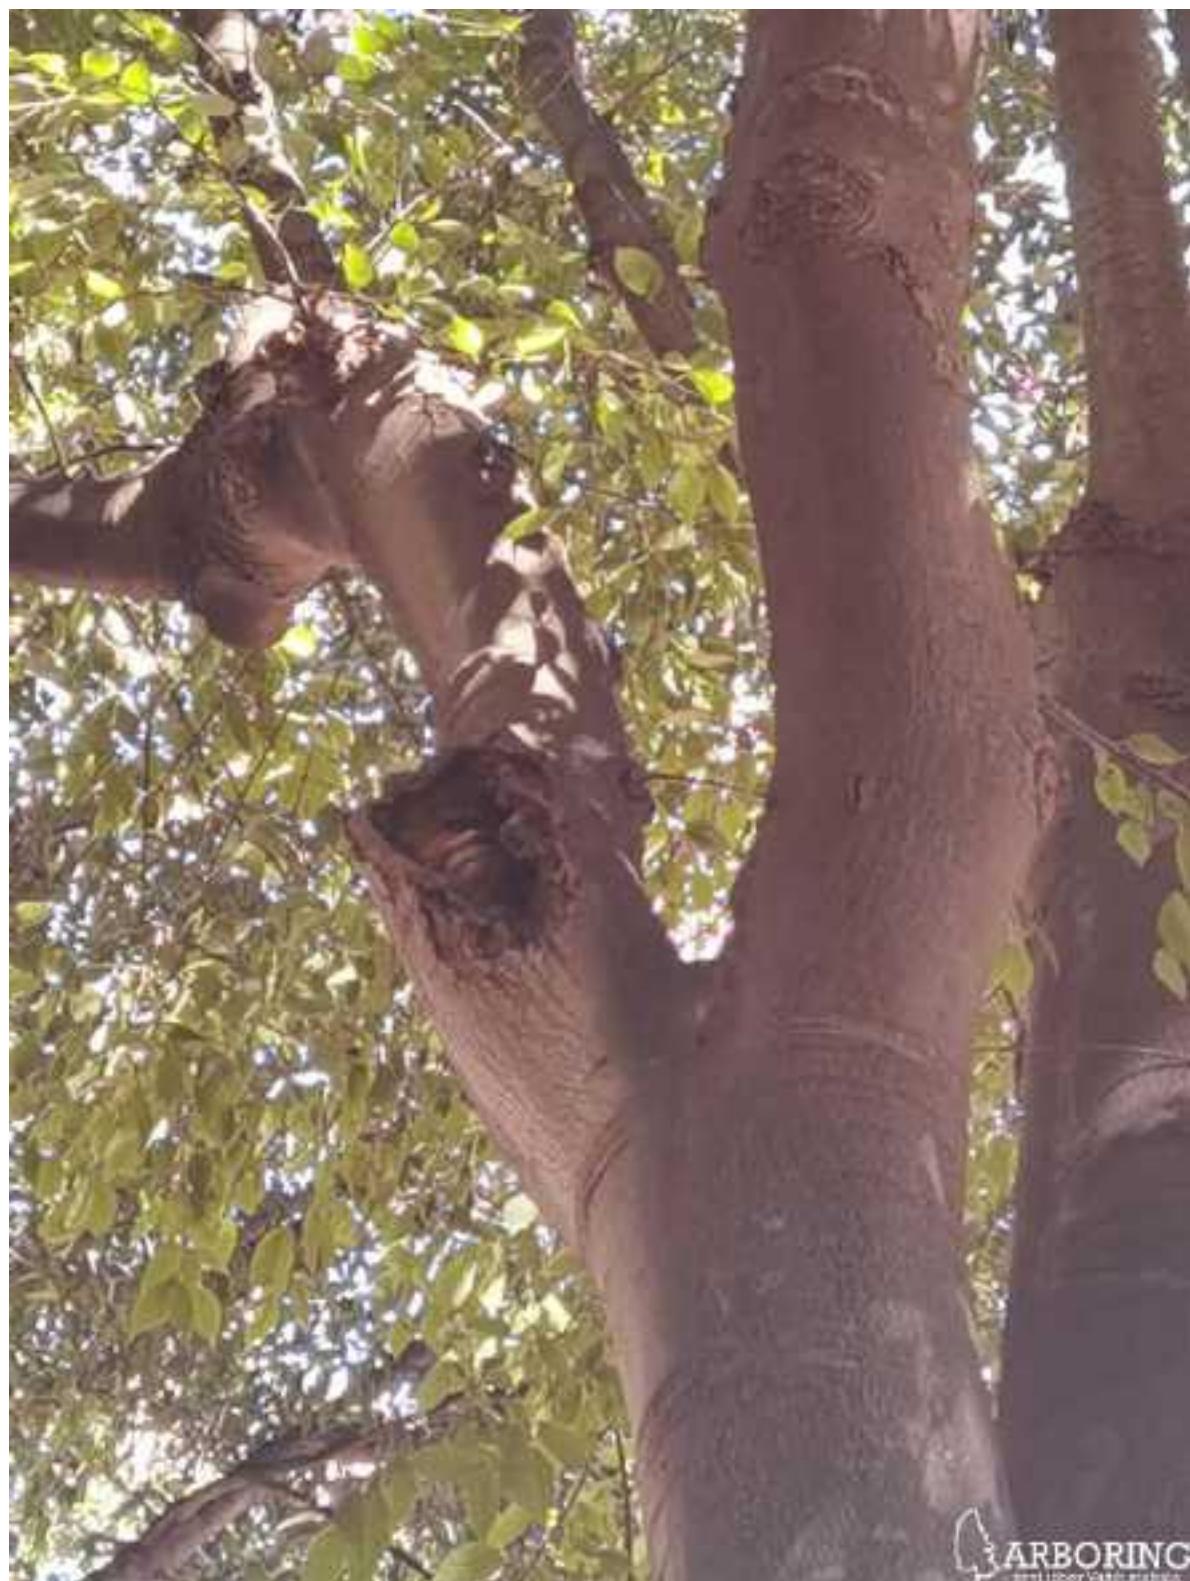
Stablo broj: 63

Duplja sa truleži na mjestu orezivanja

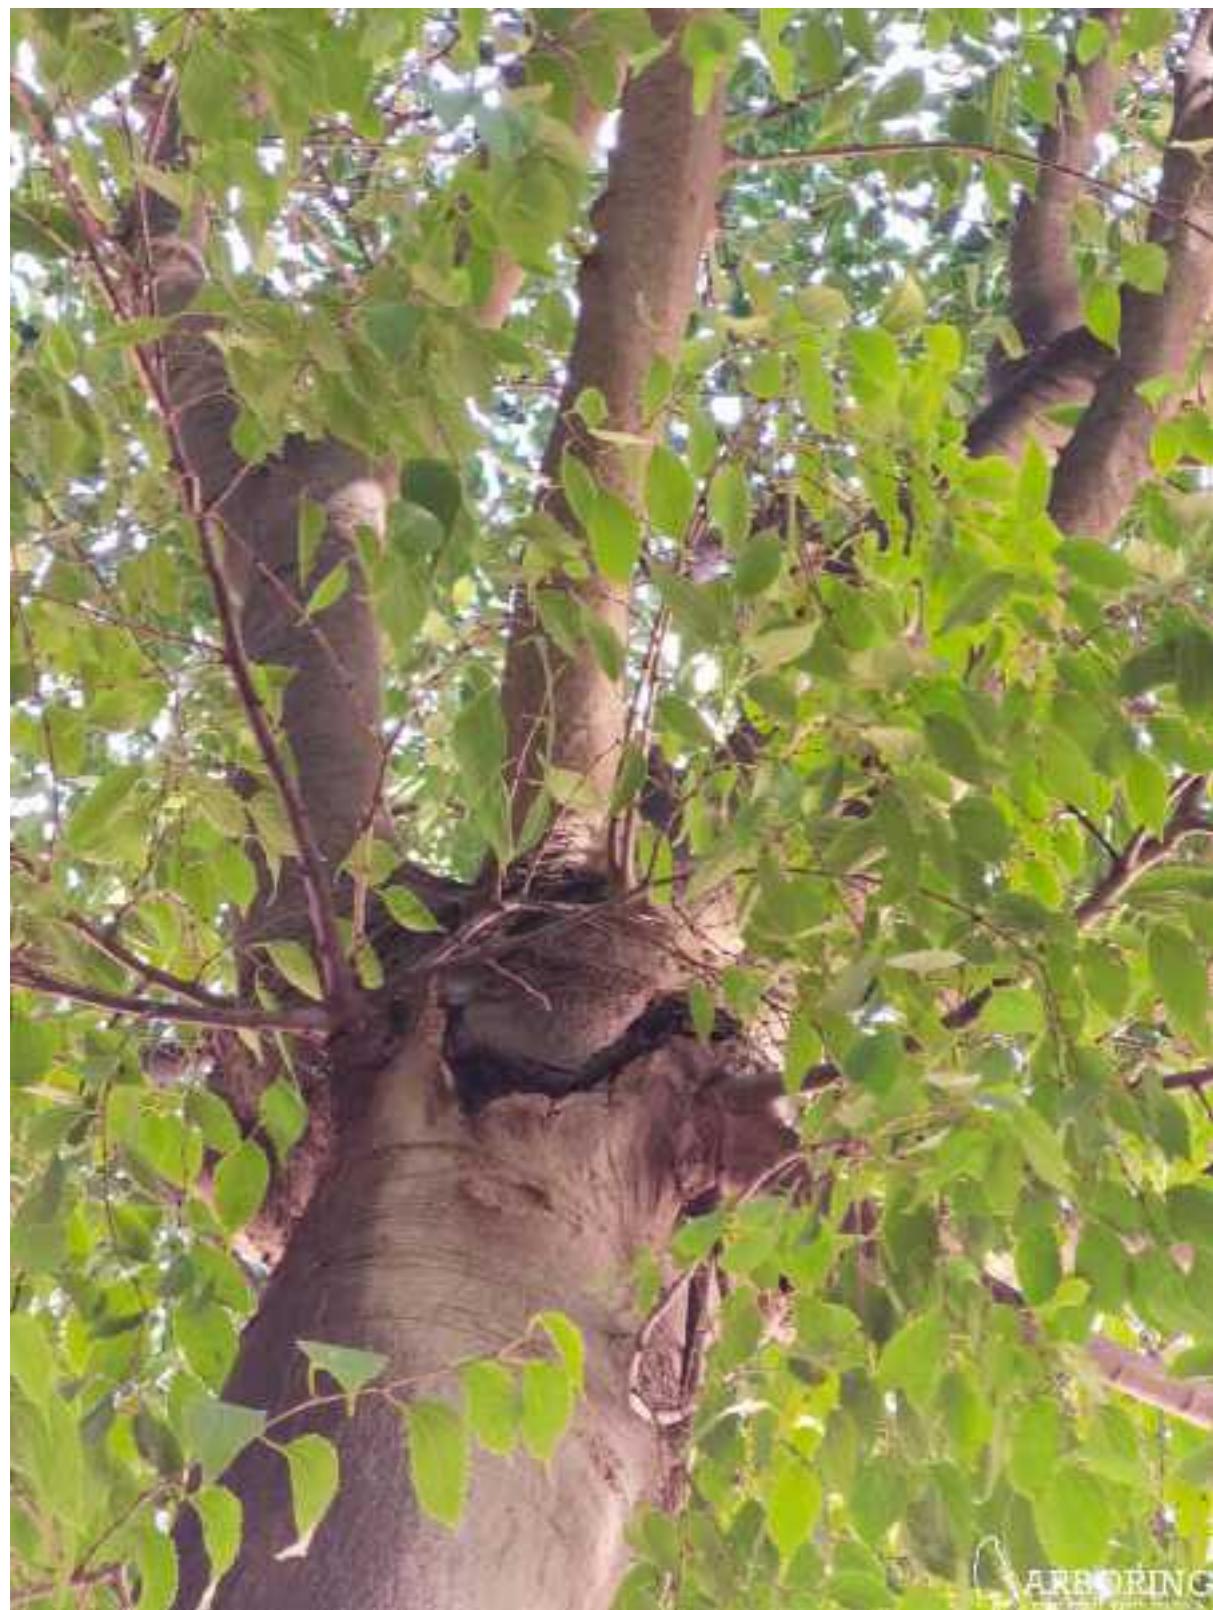
Stablo broj: 63

Duplja sa truleži na mjestu orezivanja

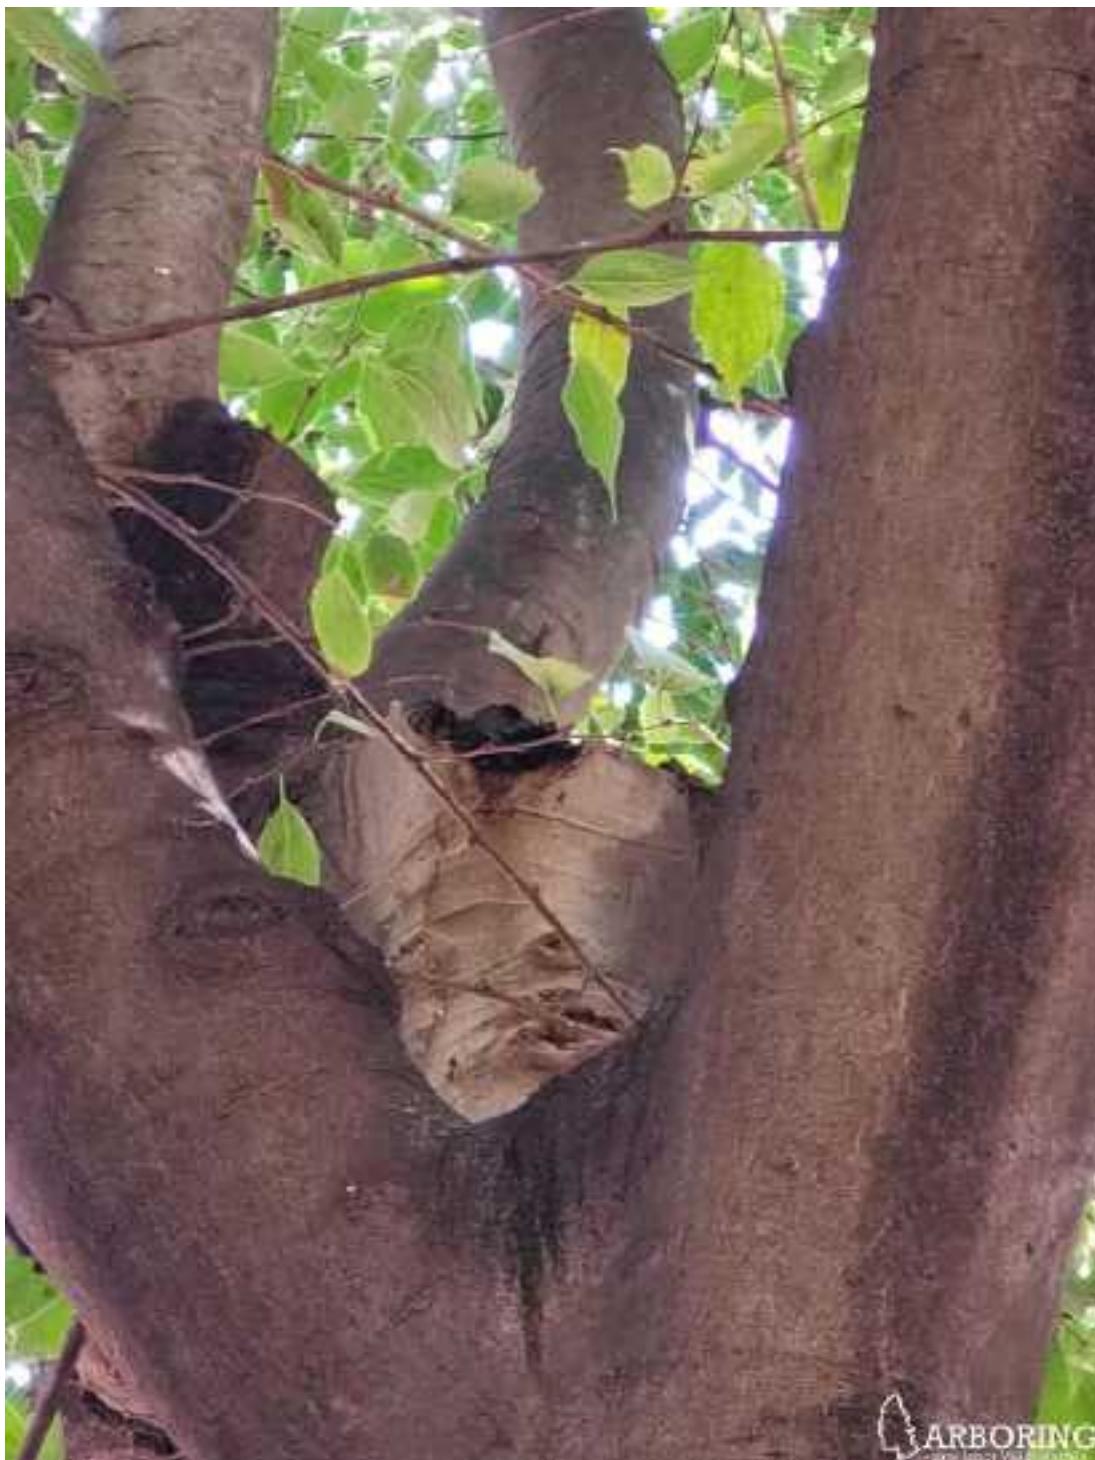
Stablo broj: 64

Mnogostruki reiterati iz spavajućih pupova na mjestima ovršavanja

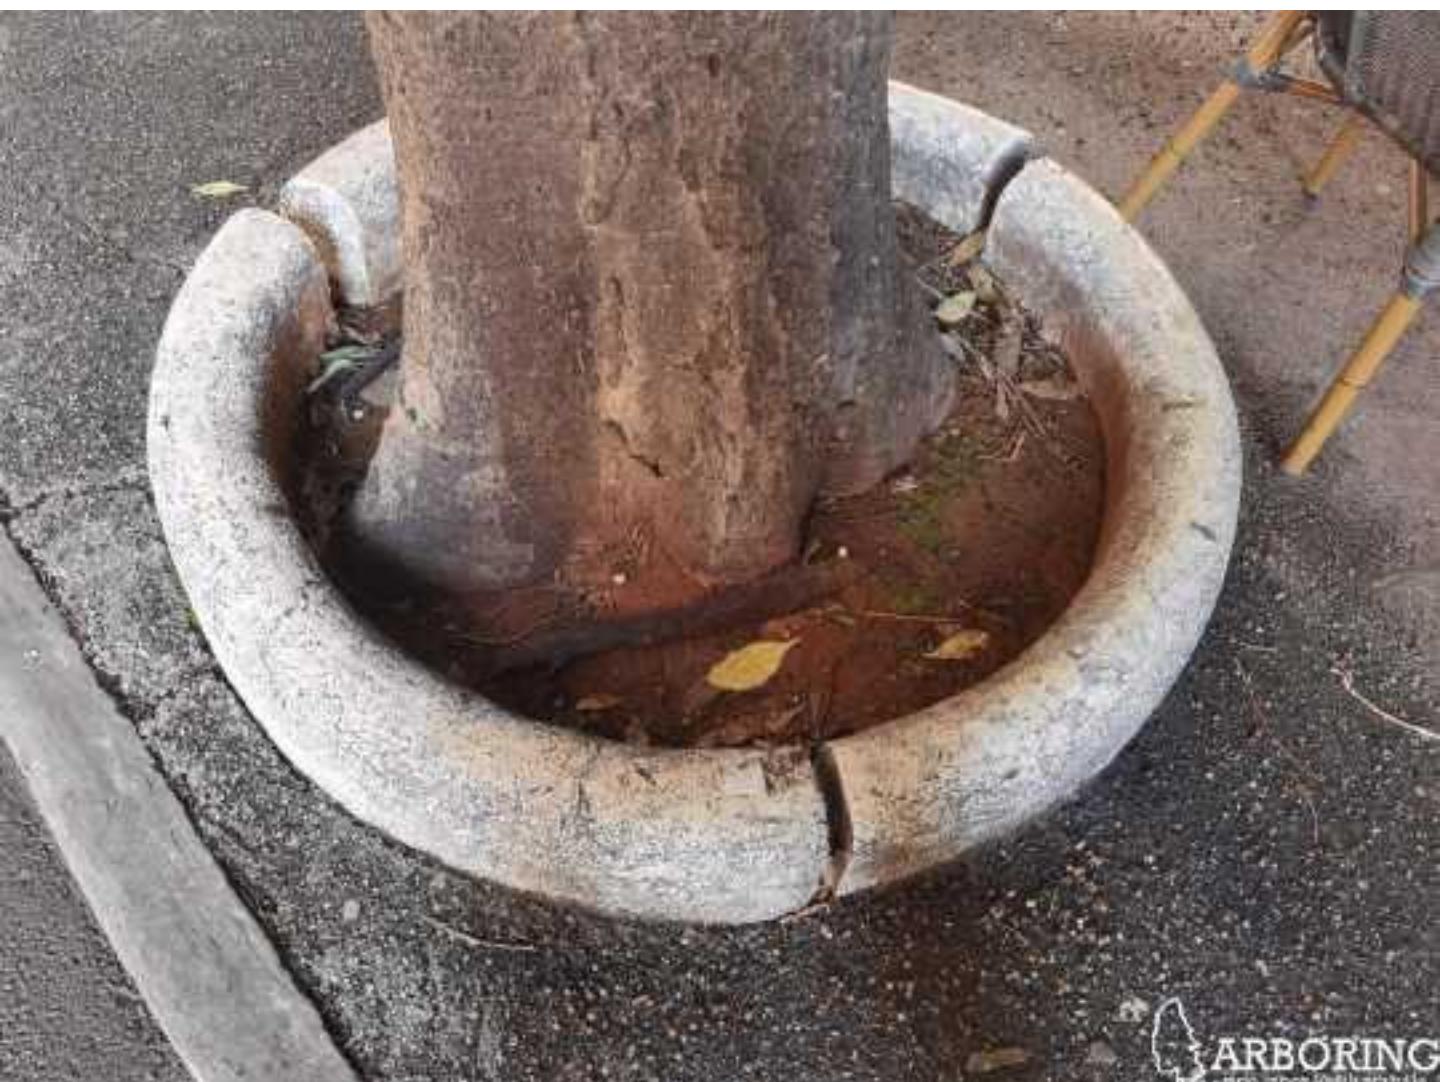
Stablo broj: 65

Površinsko daveće korijenje

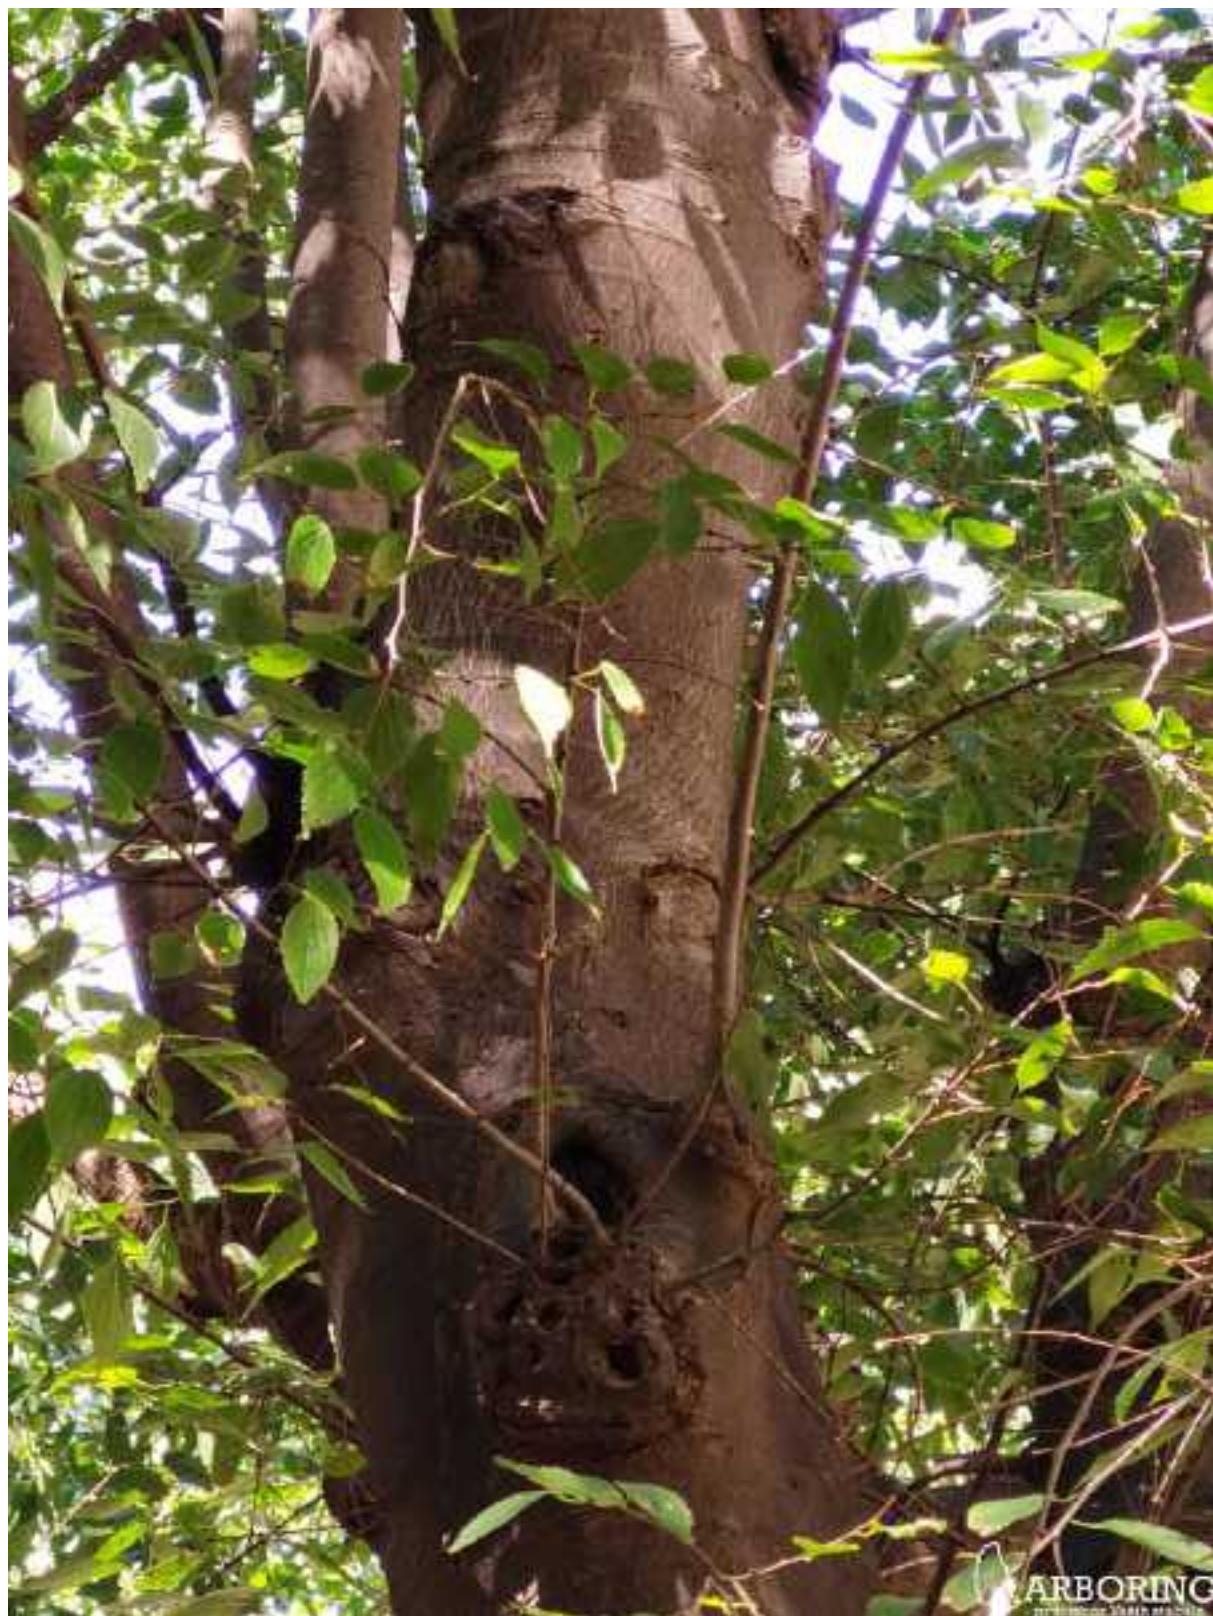
Stablo broj: 67

Duplja sa truleži na mjestu orezivanja

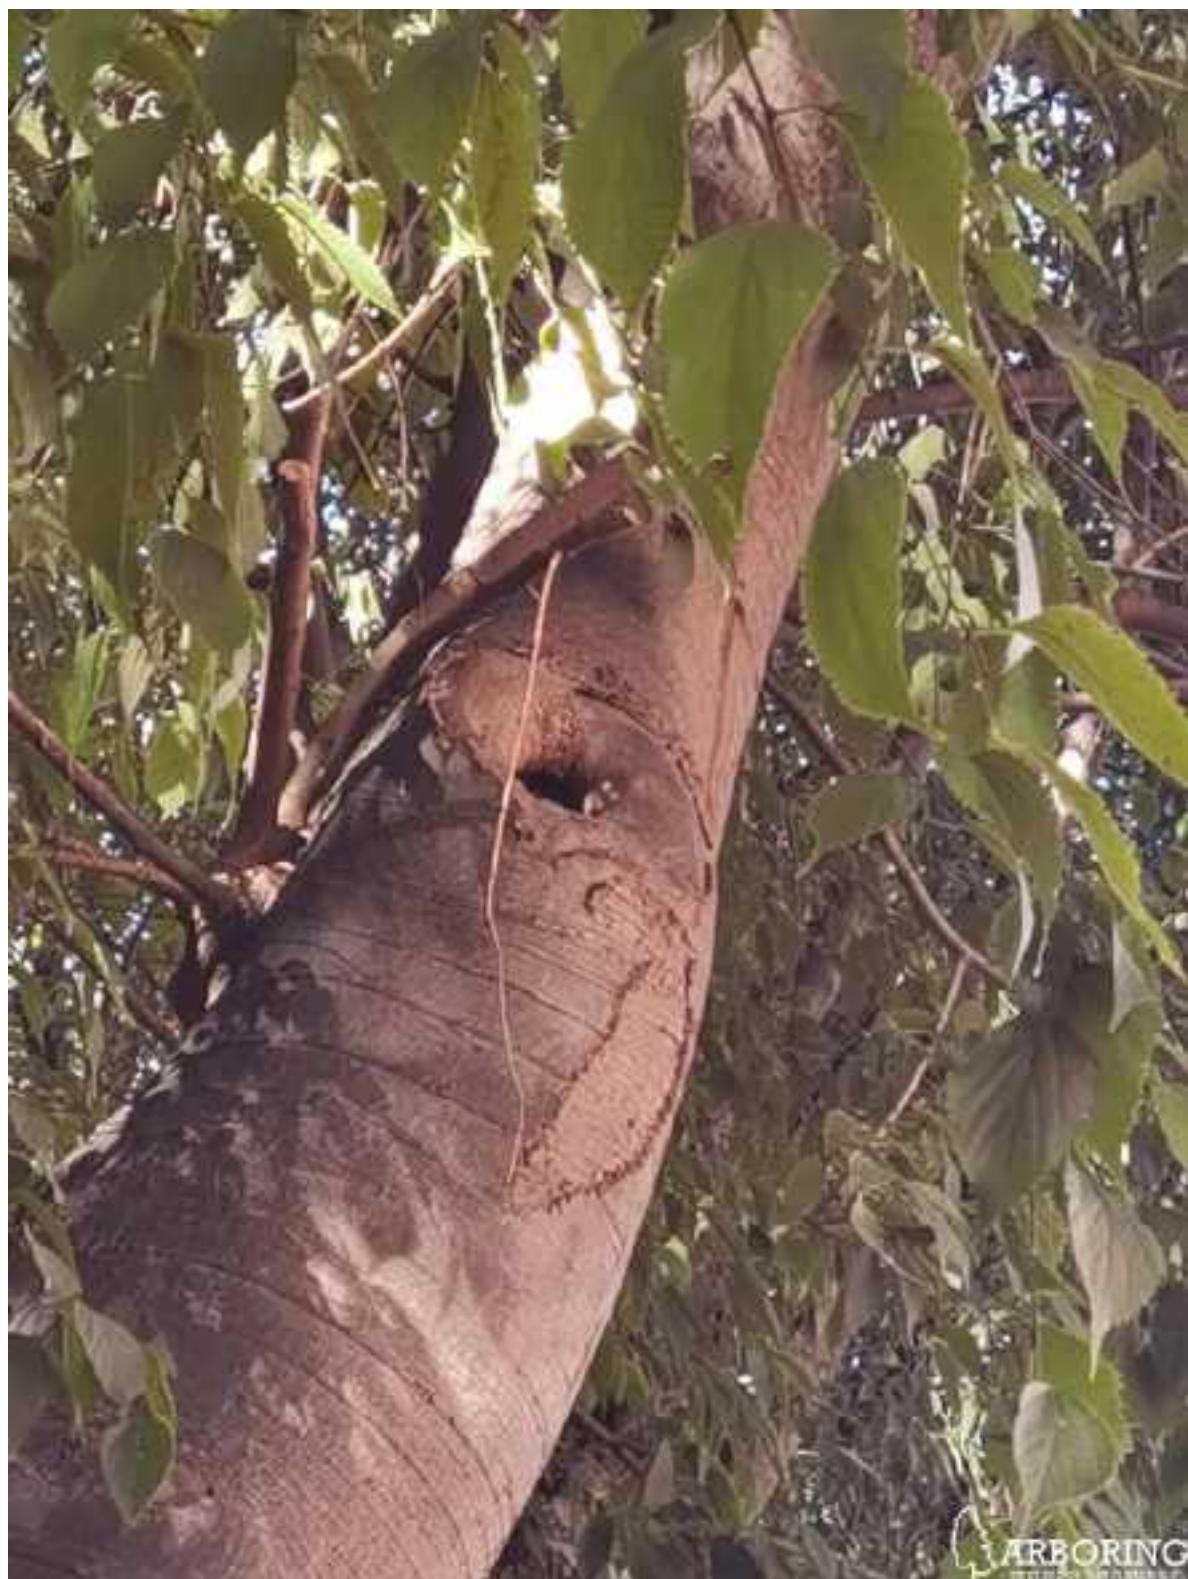
Stablo broj: 70

Mnogostruki reiterati na mjestu ovršavanja sa truleži

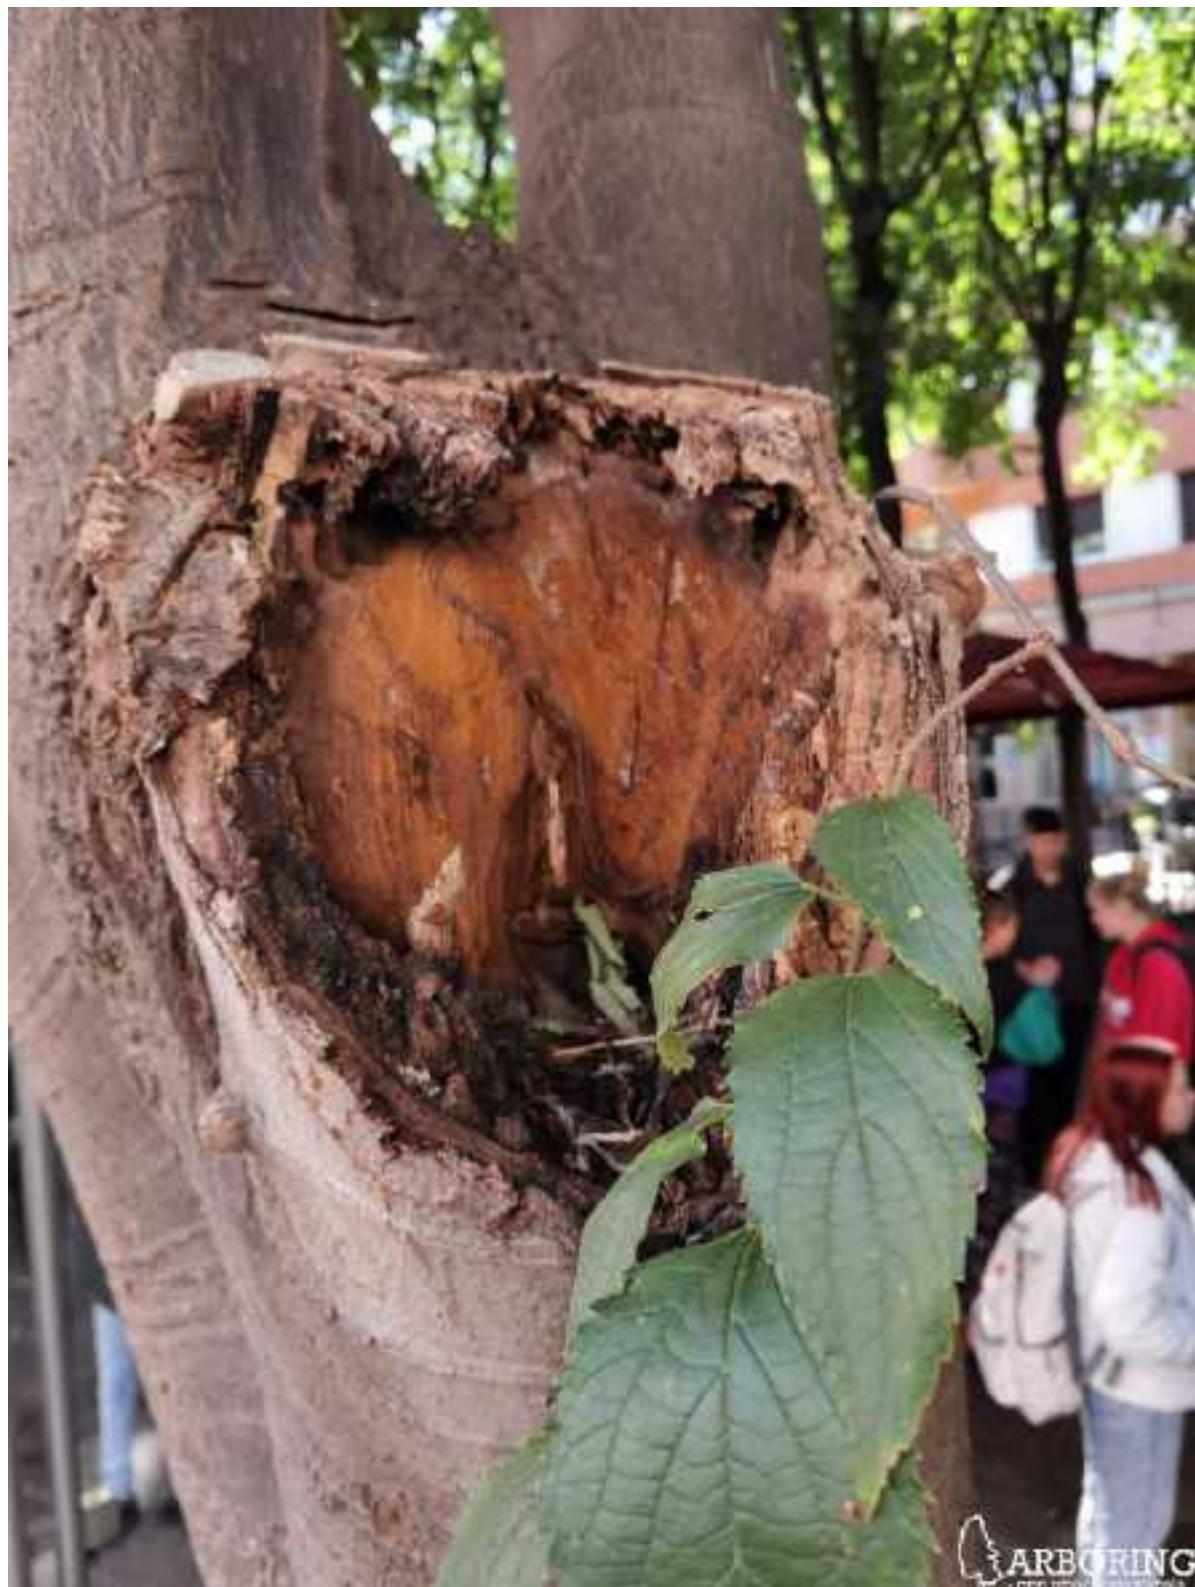
Stablo broj: 73

Mnogostruki reiterati na mjestu ovršavanja sa truleži

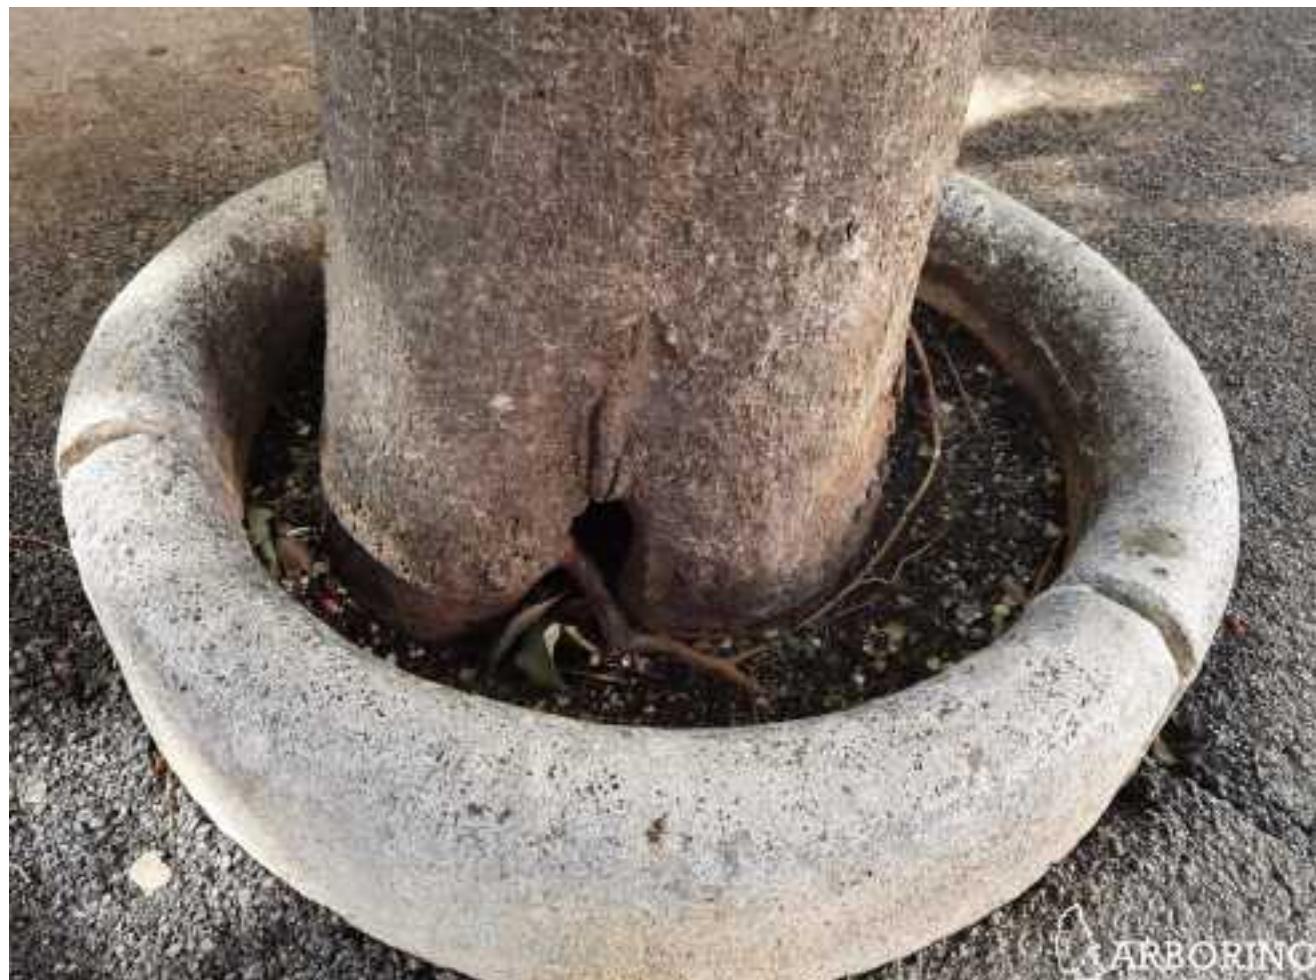
Stablo broj: 75

Površinsko daveće korijenje
