# Specijalističko izvješće o reinventarizaciji stabala koprivića (*Celtis australis* L.)

k.č. 5421/1 k.o. Pula, trg Giardini

Specijalističko izvješće o reinventarizaciji stabala  
koprivića (*Celtis australis* L.)

DG- 0036/2021

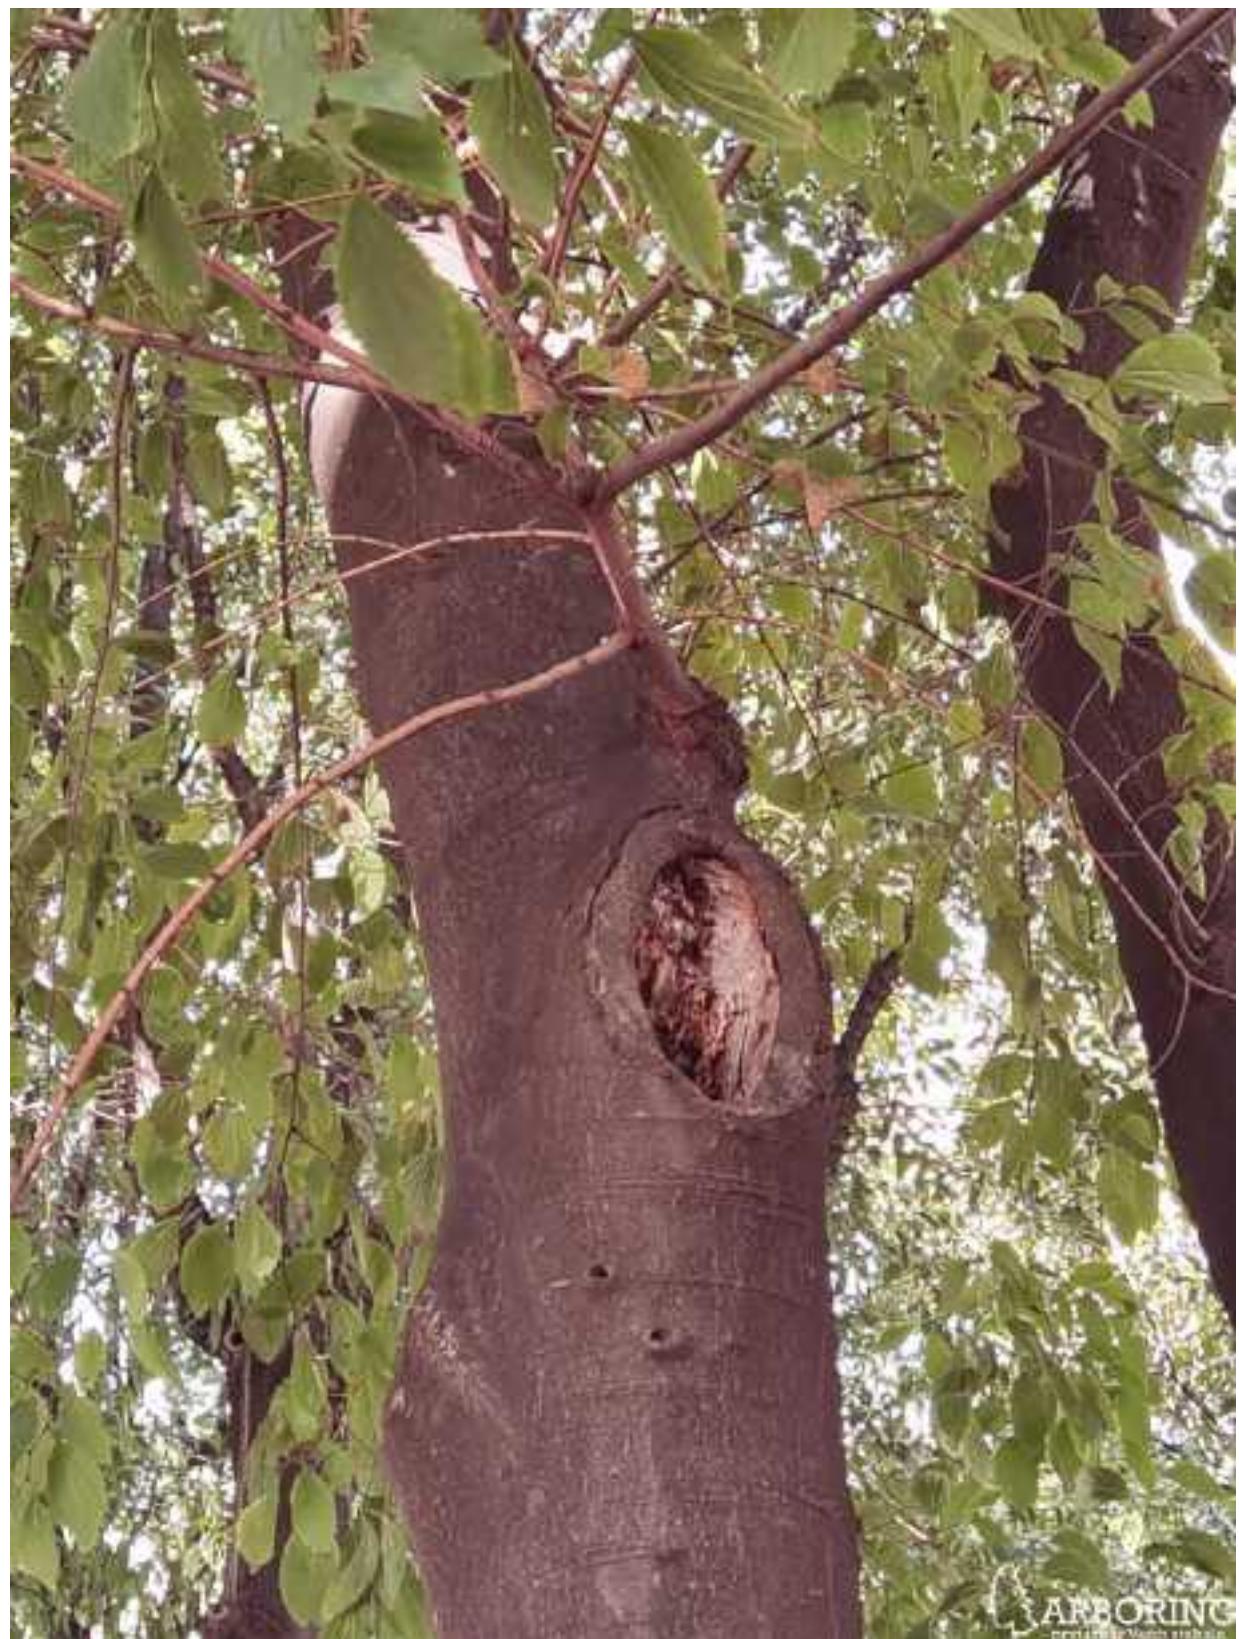
Stablo broj: 75

Mnogostruki reiterati na mjestu ovršavanja sa truleži

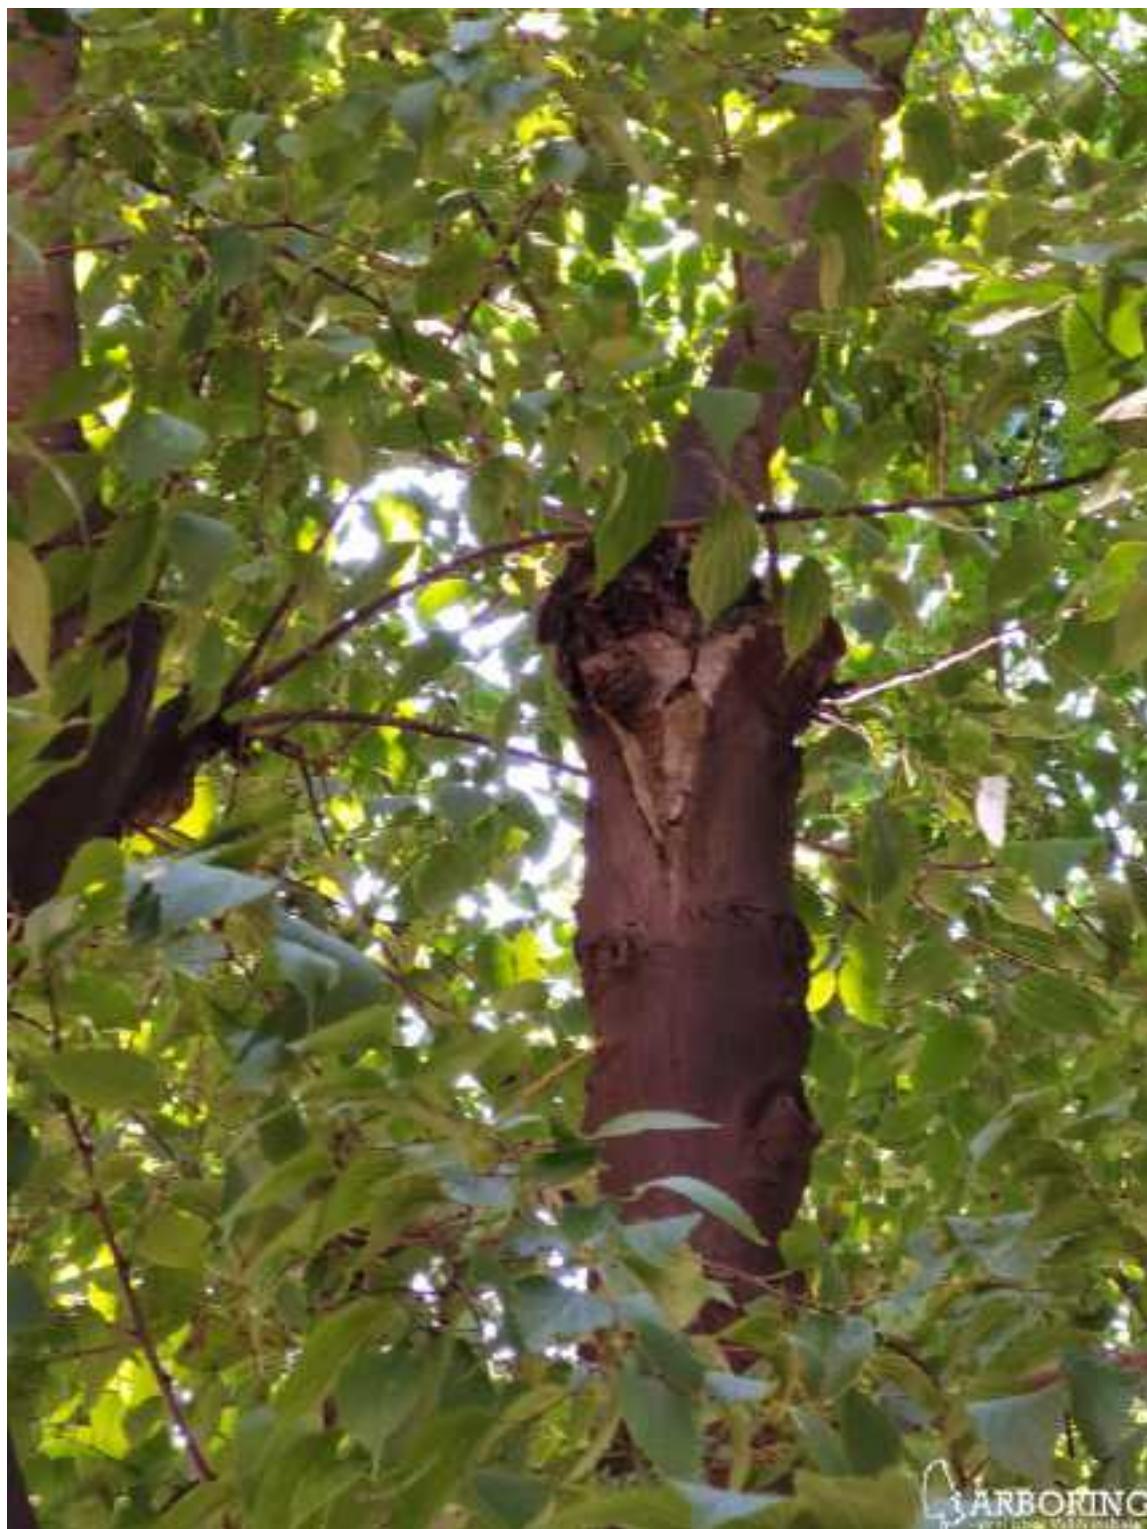
Stablo broj: 75

Duplja sa truleži na mjestu rašljanja u bazi krošnje

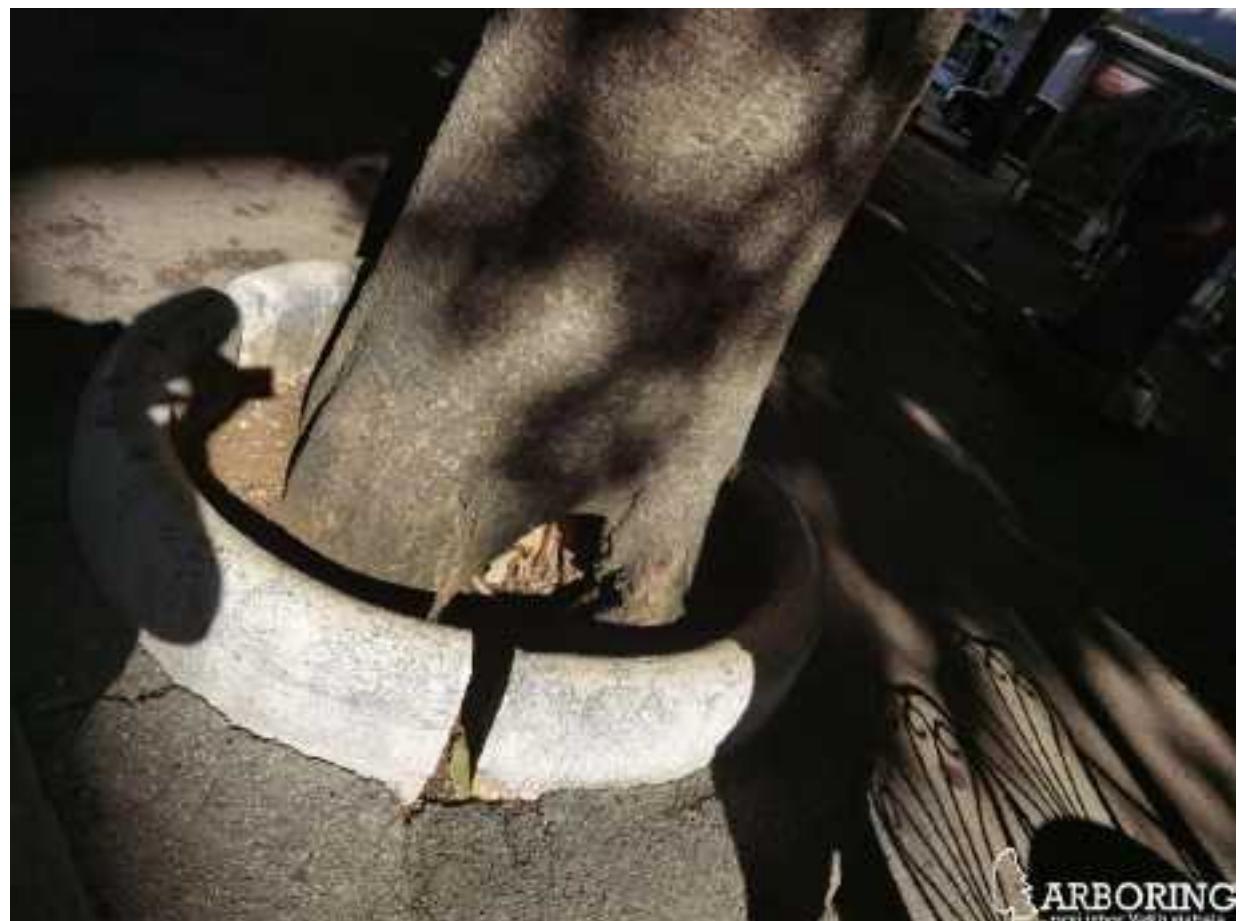
Stablo broj: 76

Duplja sa truleži na mjestu orezivanja

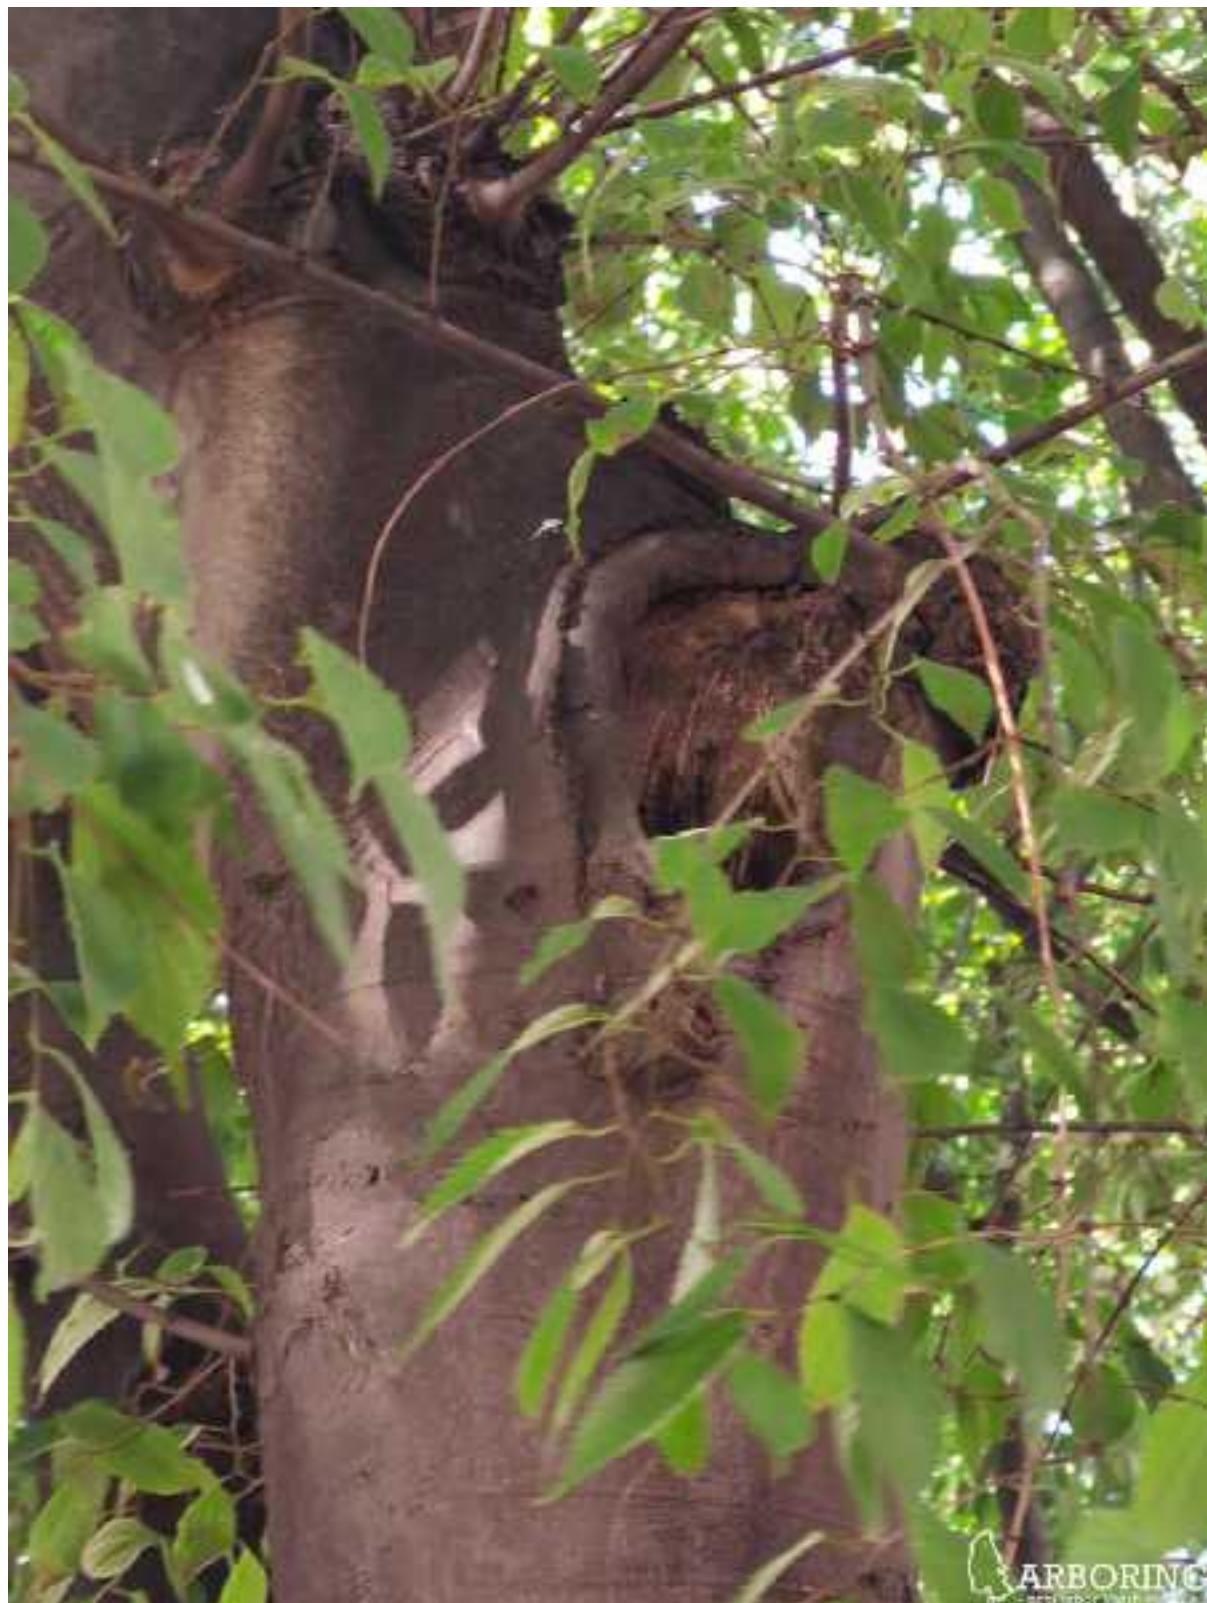
Stablo broj: 78

Suhe grane u krošnji debljine do 8 cm

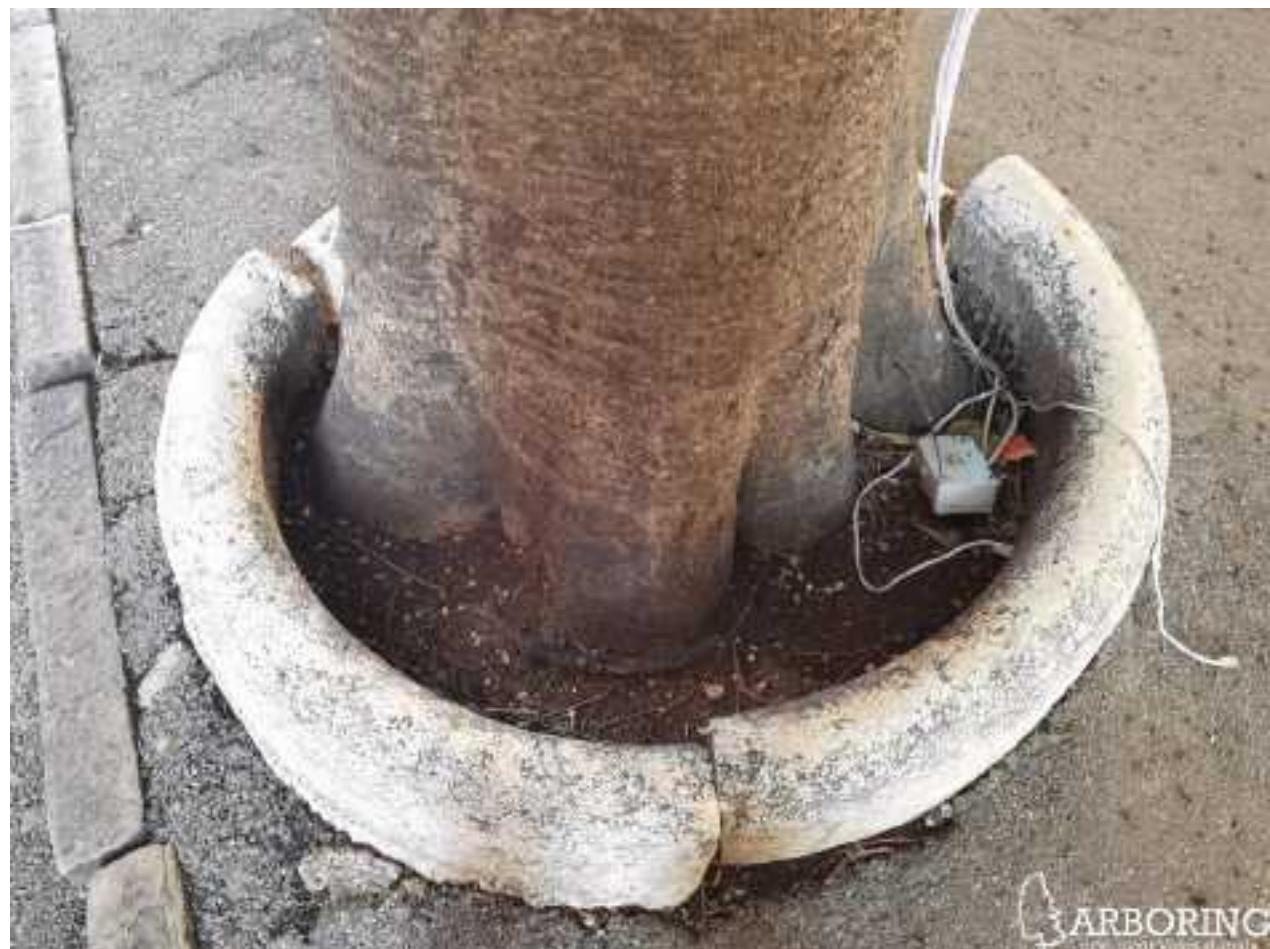
Stablo broj: 79

Duplja sa truleži na mjestu orezivanja

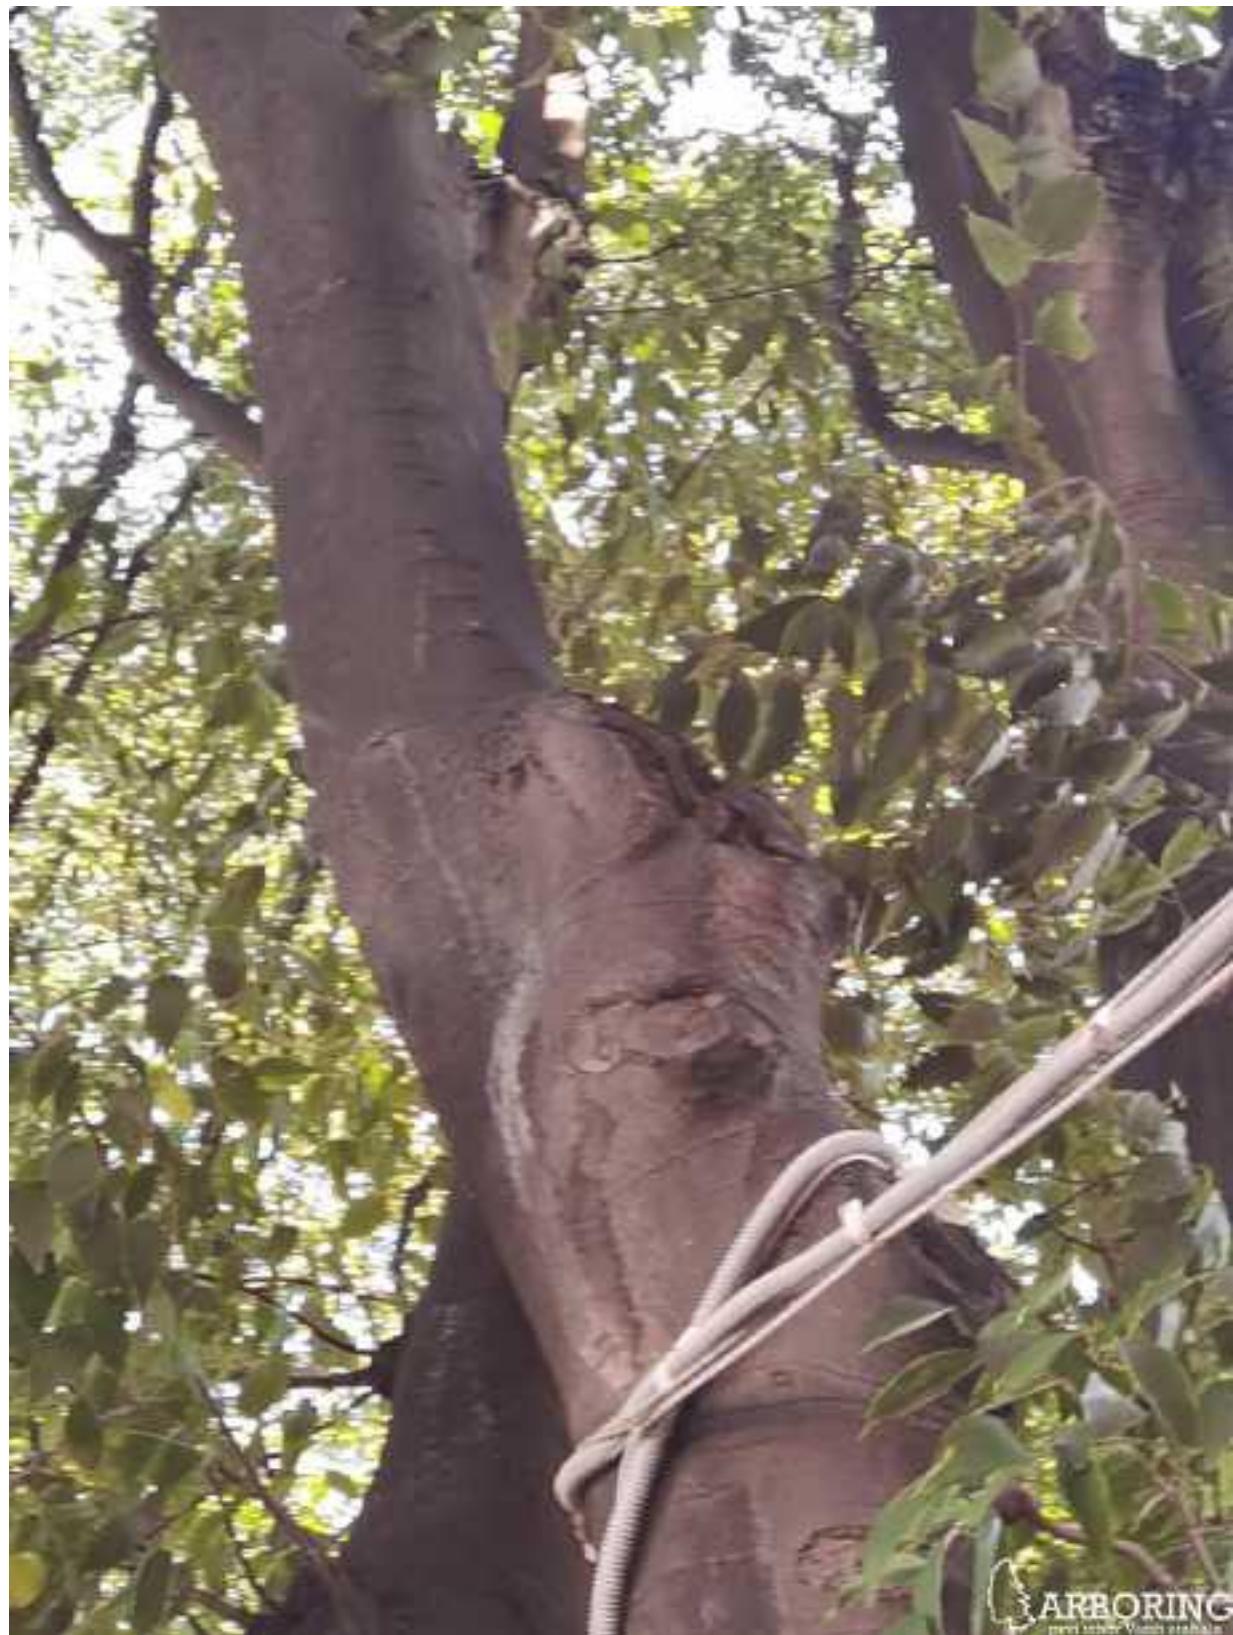
Stablo broj: 79

Duplja sa truleži na mjestu orezivanja

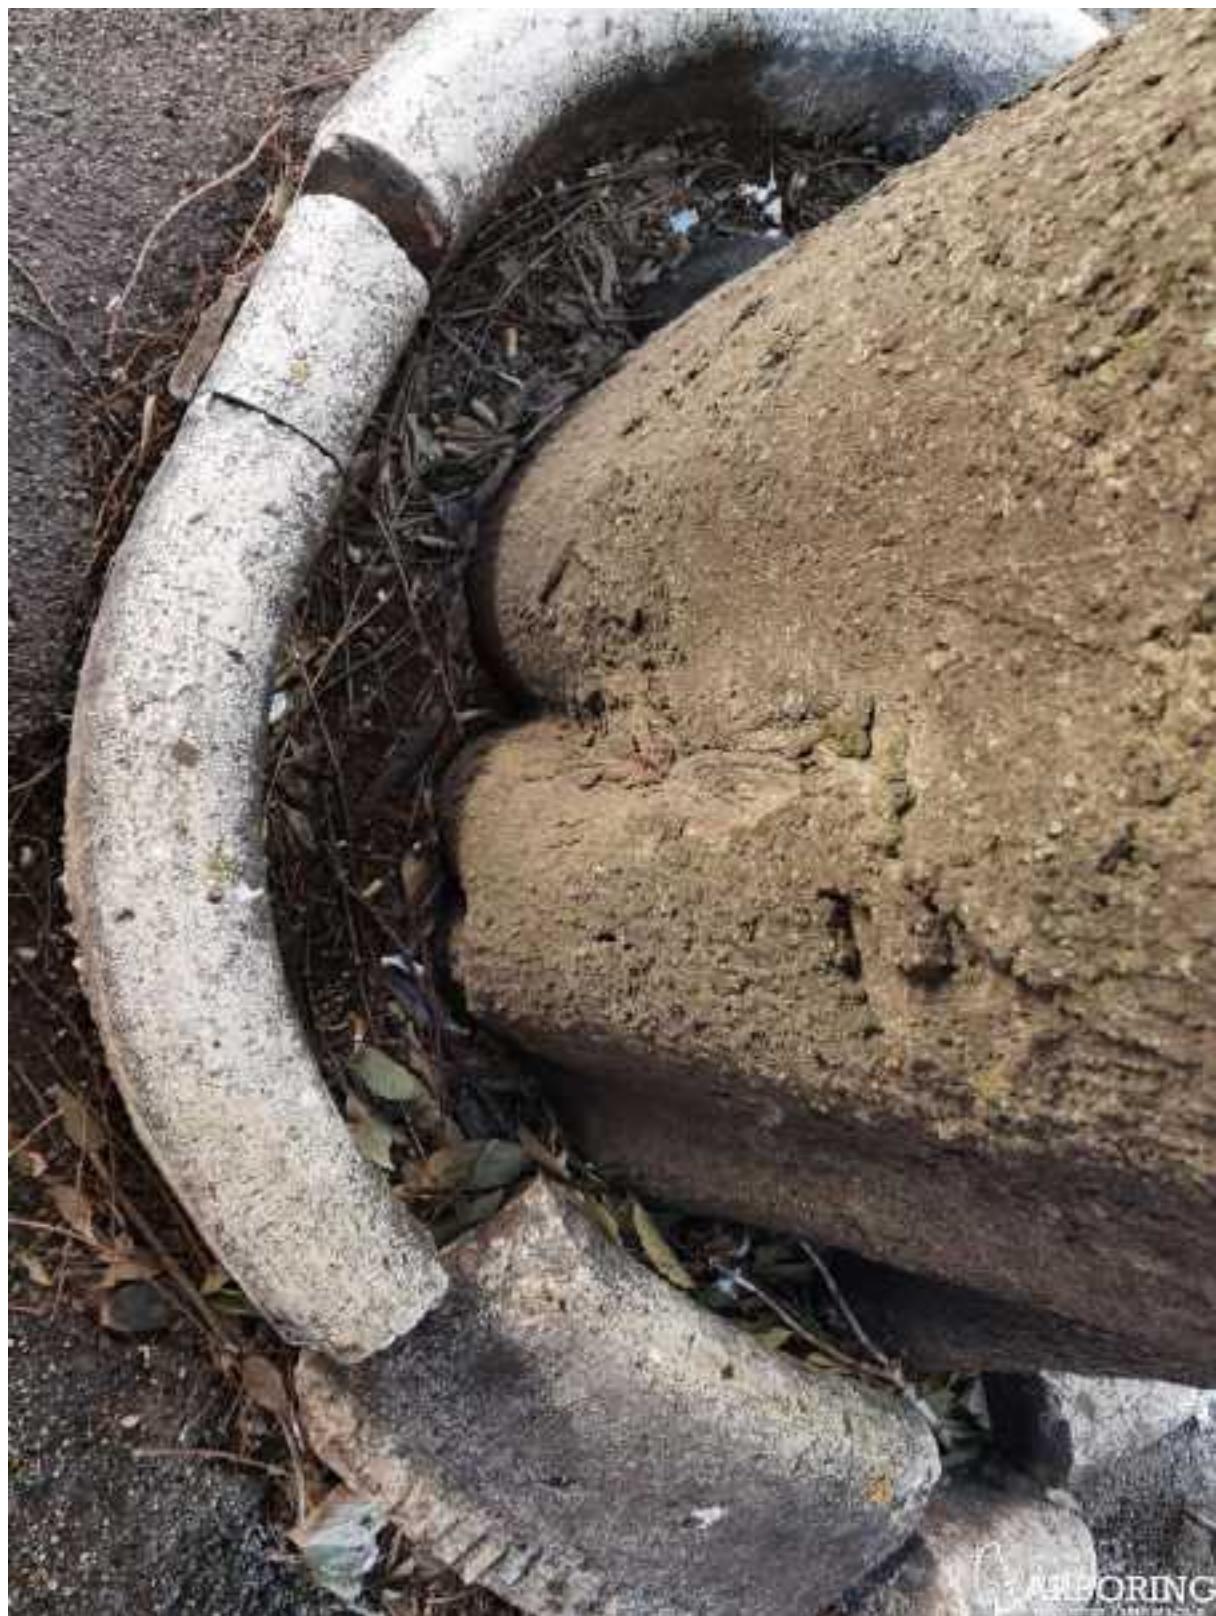
Stablo broj: 81

Duplja sa truleži na mjestu orezivanja

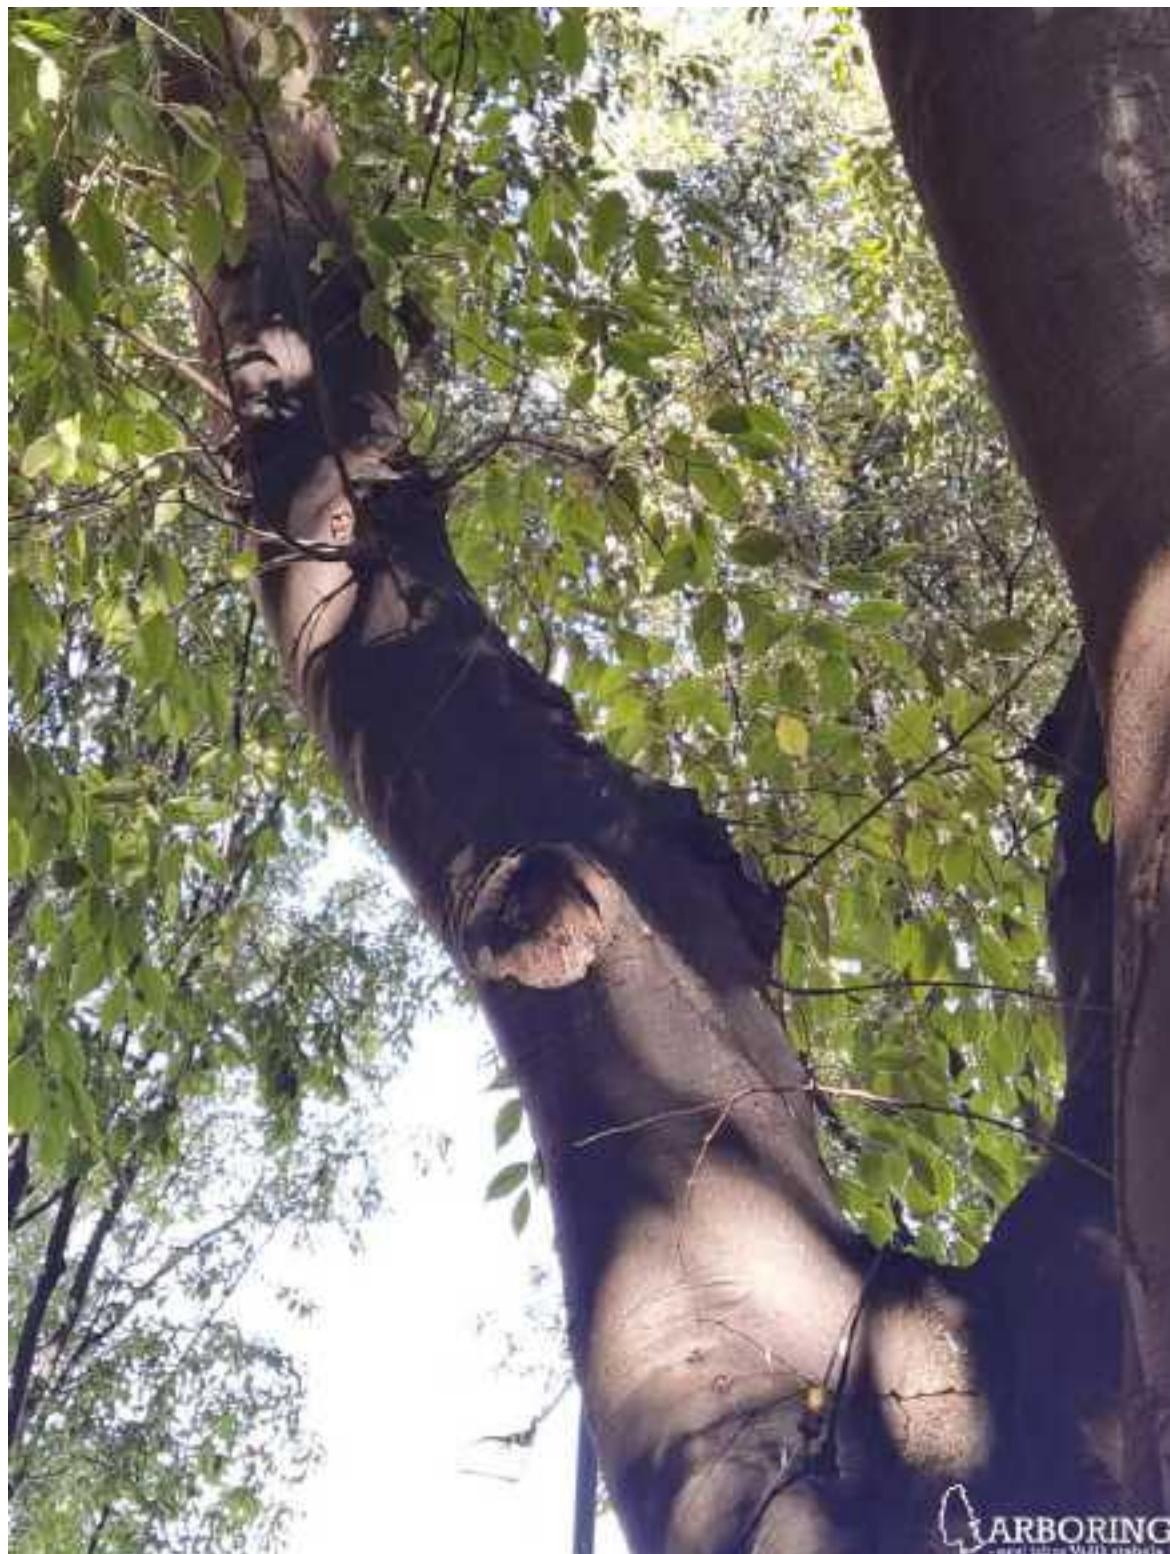
Stablo broj: 81

Duplja sa truleži na mjestu orezivanja

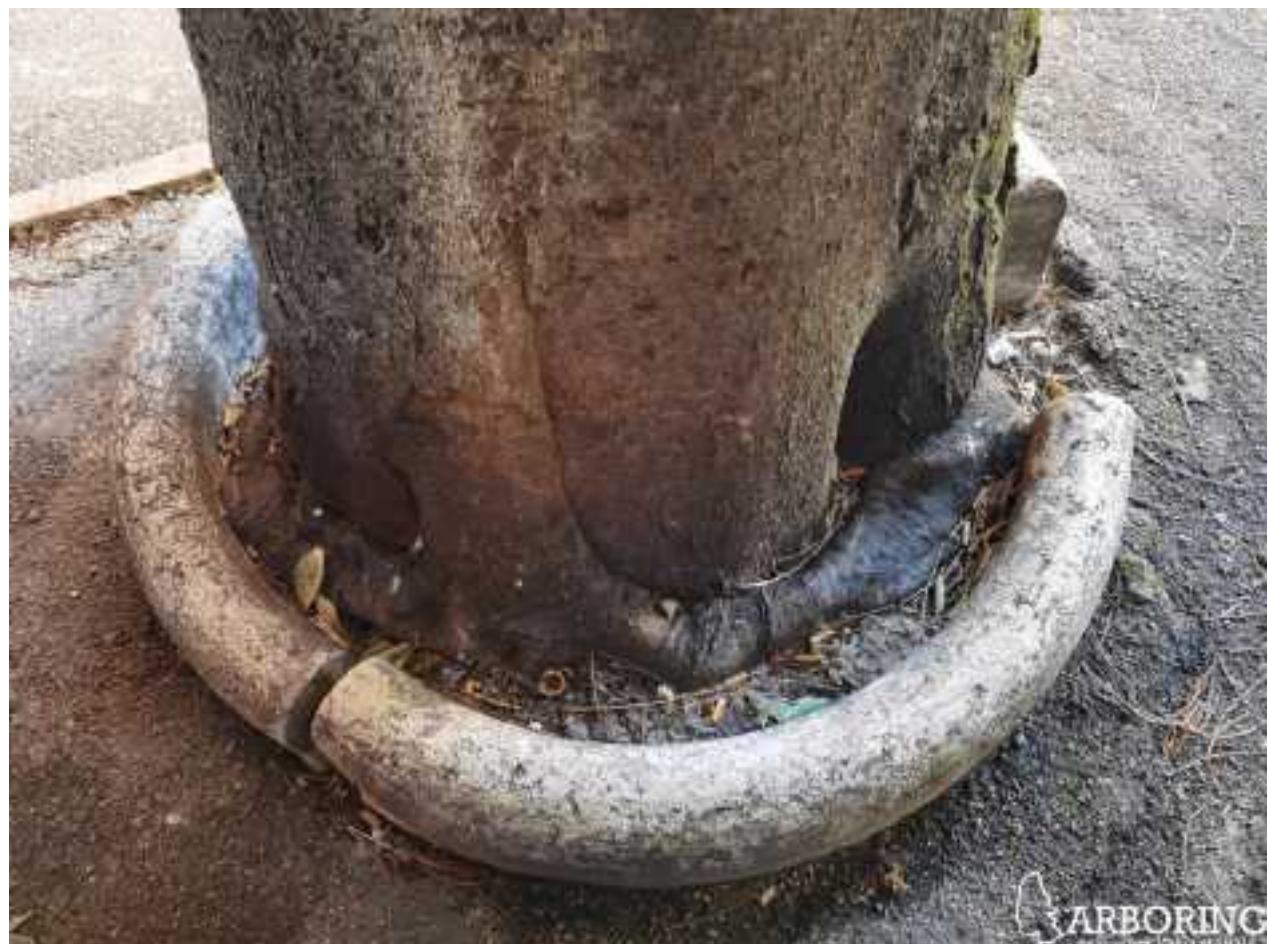
Stablo broj: 84

Površinsko daveće korijenje

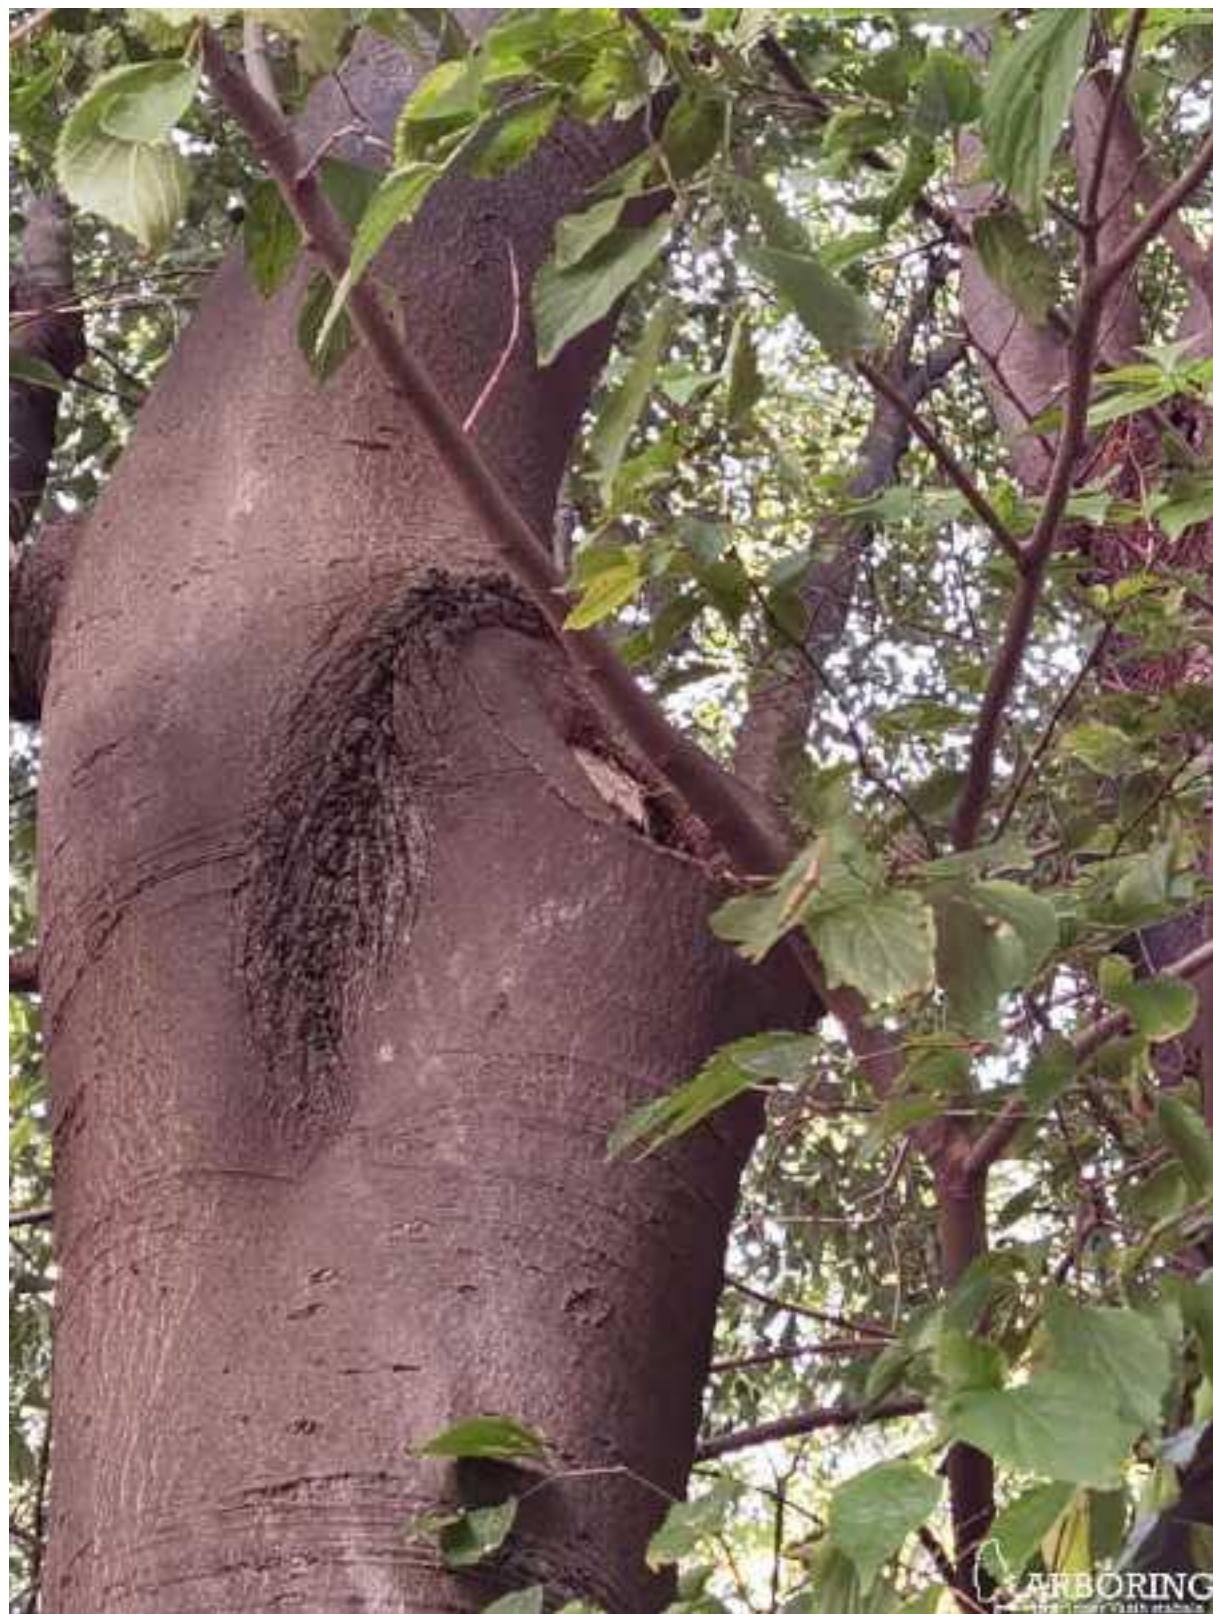
Stablo broj: 84

Trulež kore na mjestu uklanjanja deblje grane

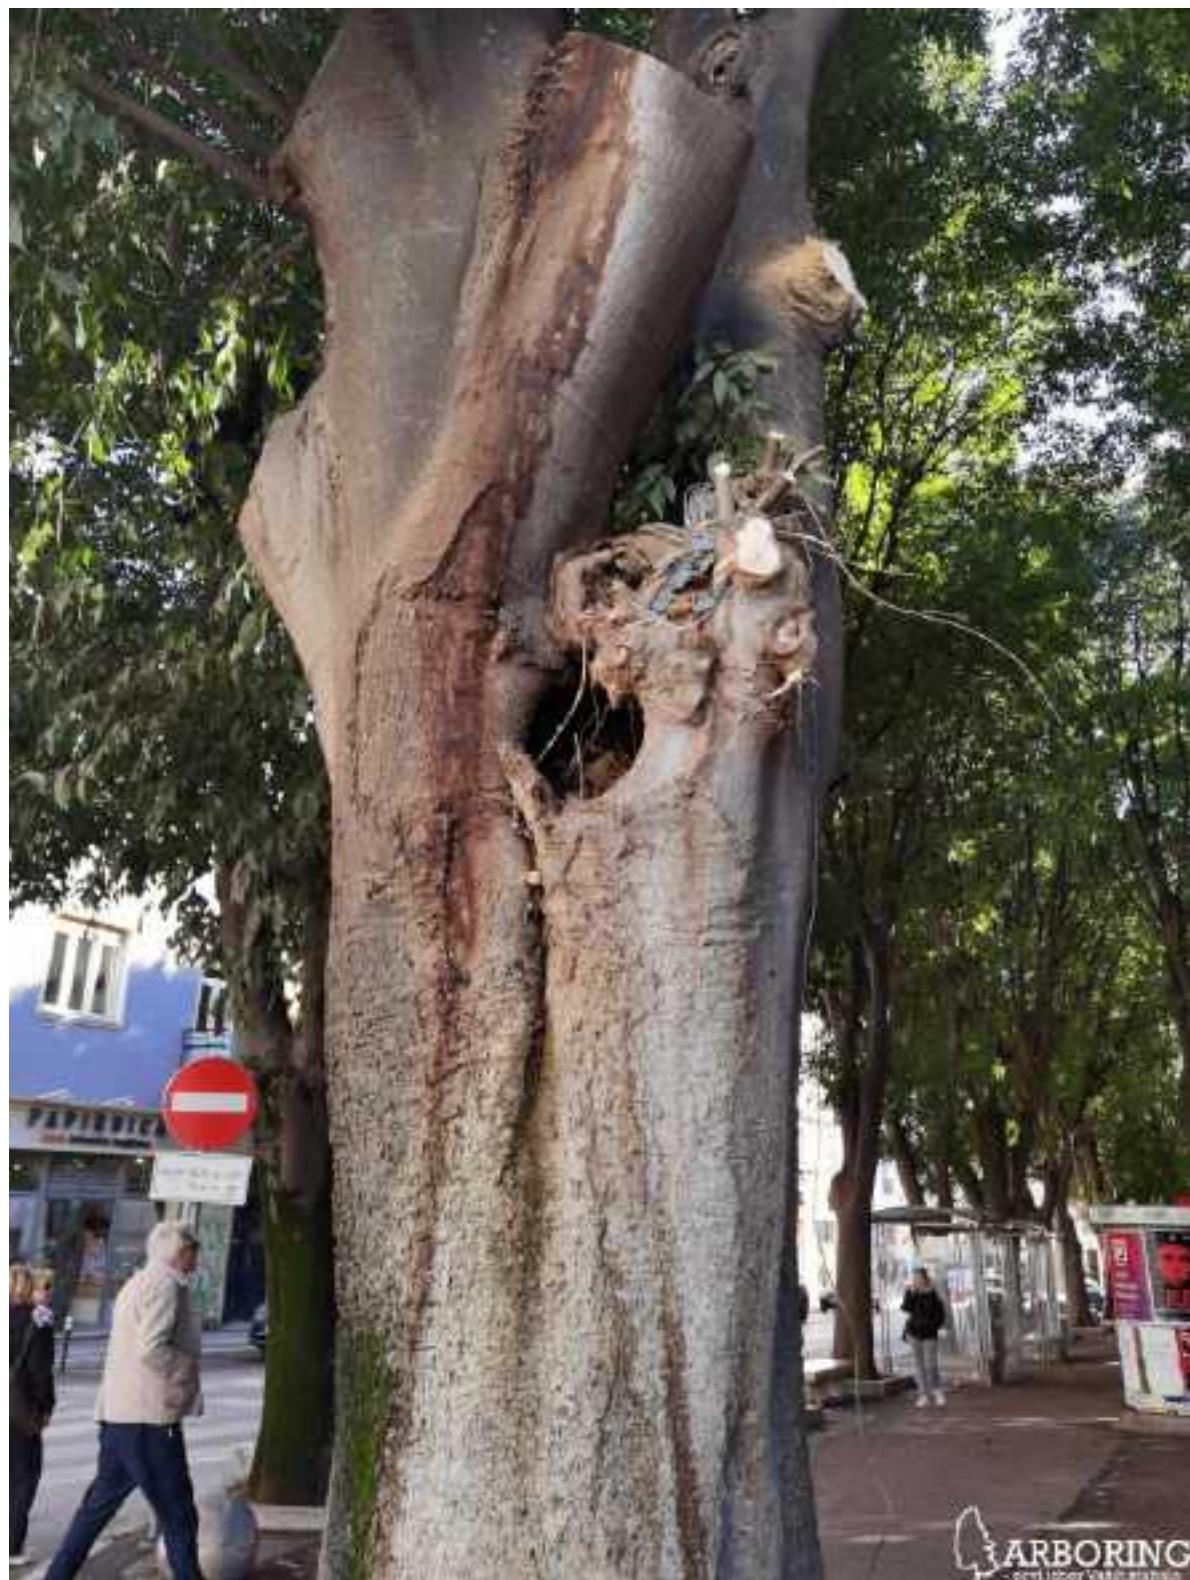
Stablo broj: 85

Mnogostruki reiterati iz spavajućih pupova na mjestima ovršavanja

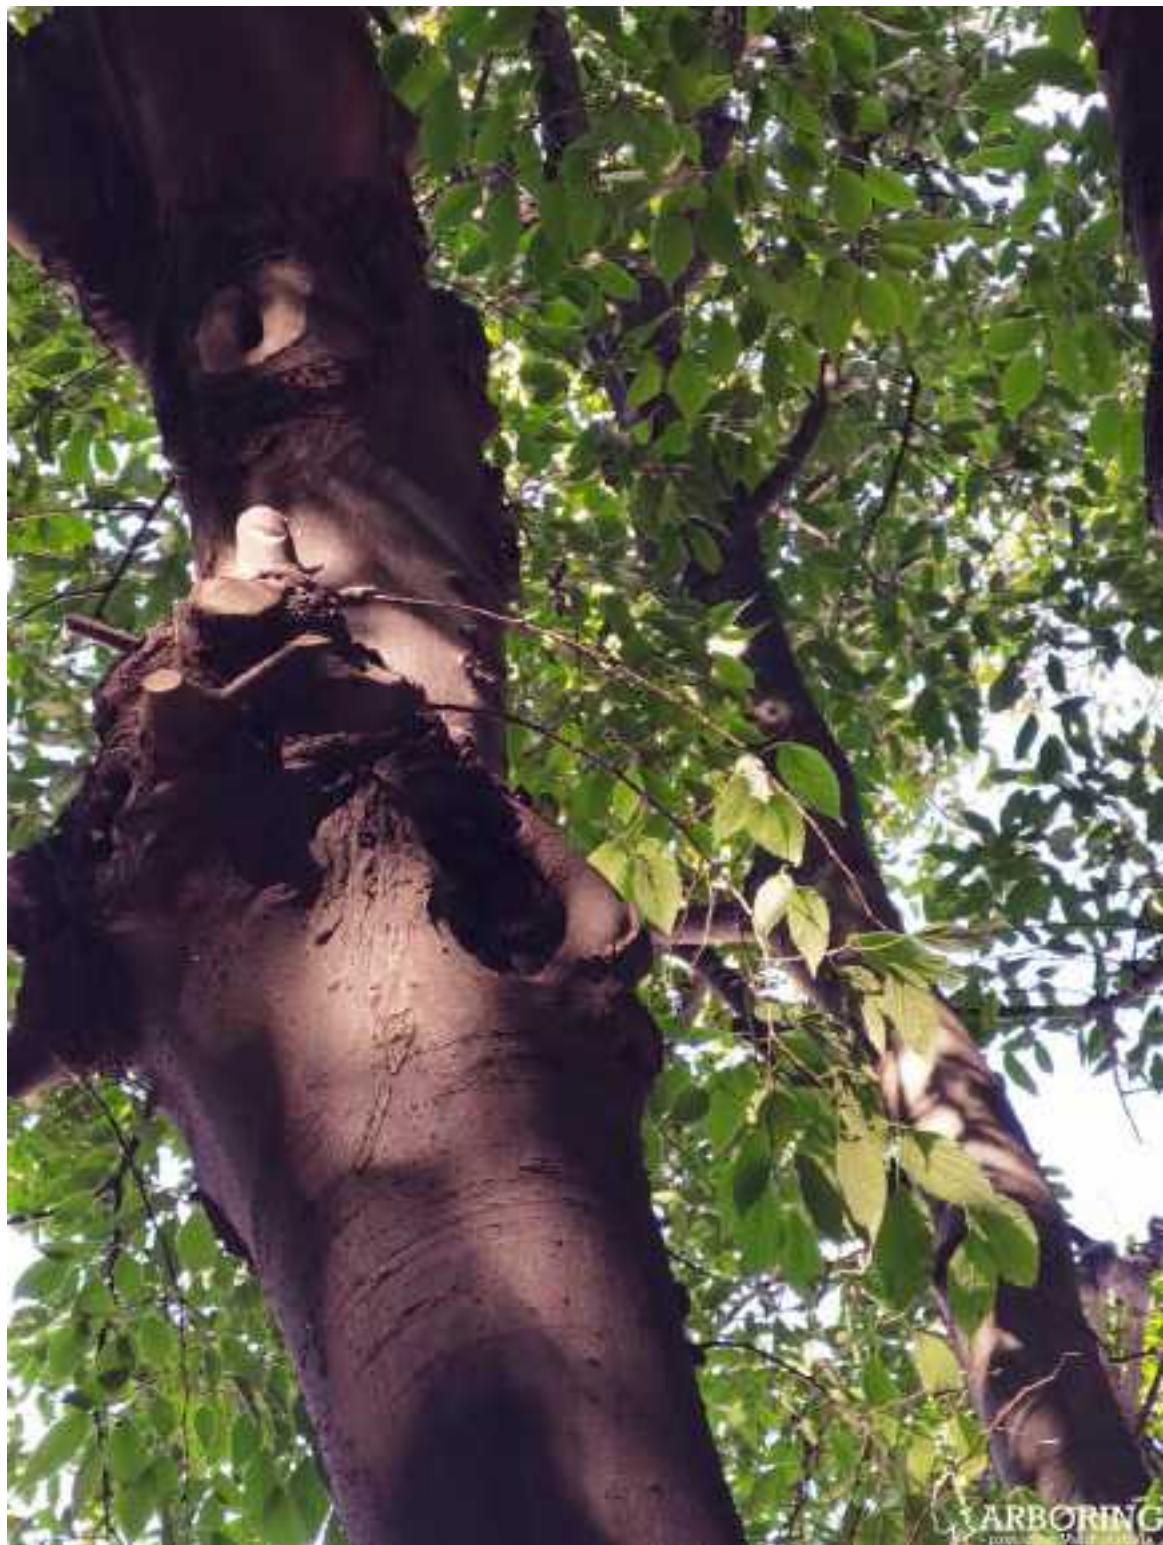
Stablo broj: 85

Trulež kore na mjestu uklanjanja grane

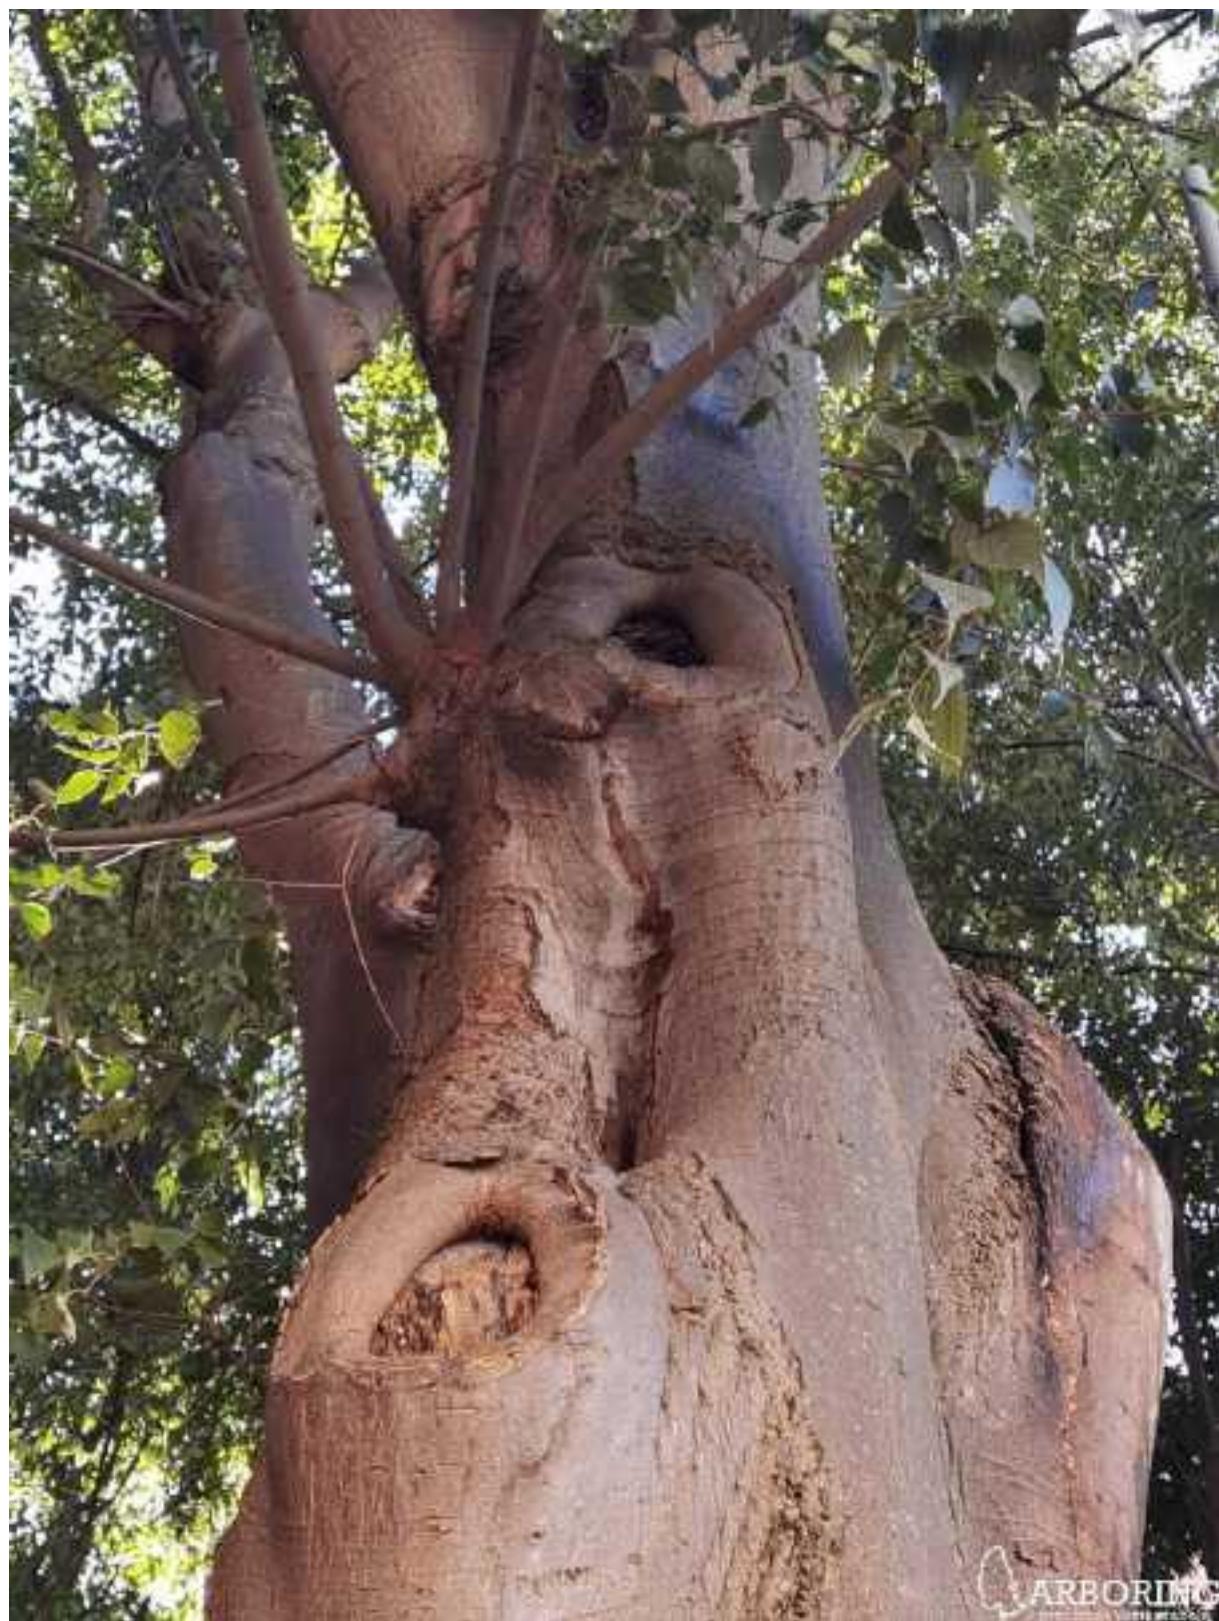
Stablo broj: 85

Duplje u krošnji na mjestu orezivanja debljih grana
