# Specijalističko izvješće o reinventarizaciji stabala koprivića (*Celtis australis* L.)

k.č. 5421/1 k.o. Pula, trg Giardini

Specijalističko izvješće o reinventarizaciji stabala  
koprivića (*Celtis australis* L.)

DG- 0036/2021

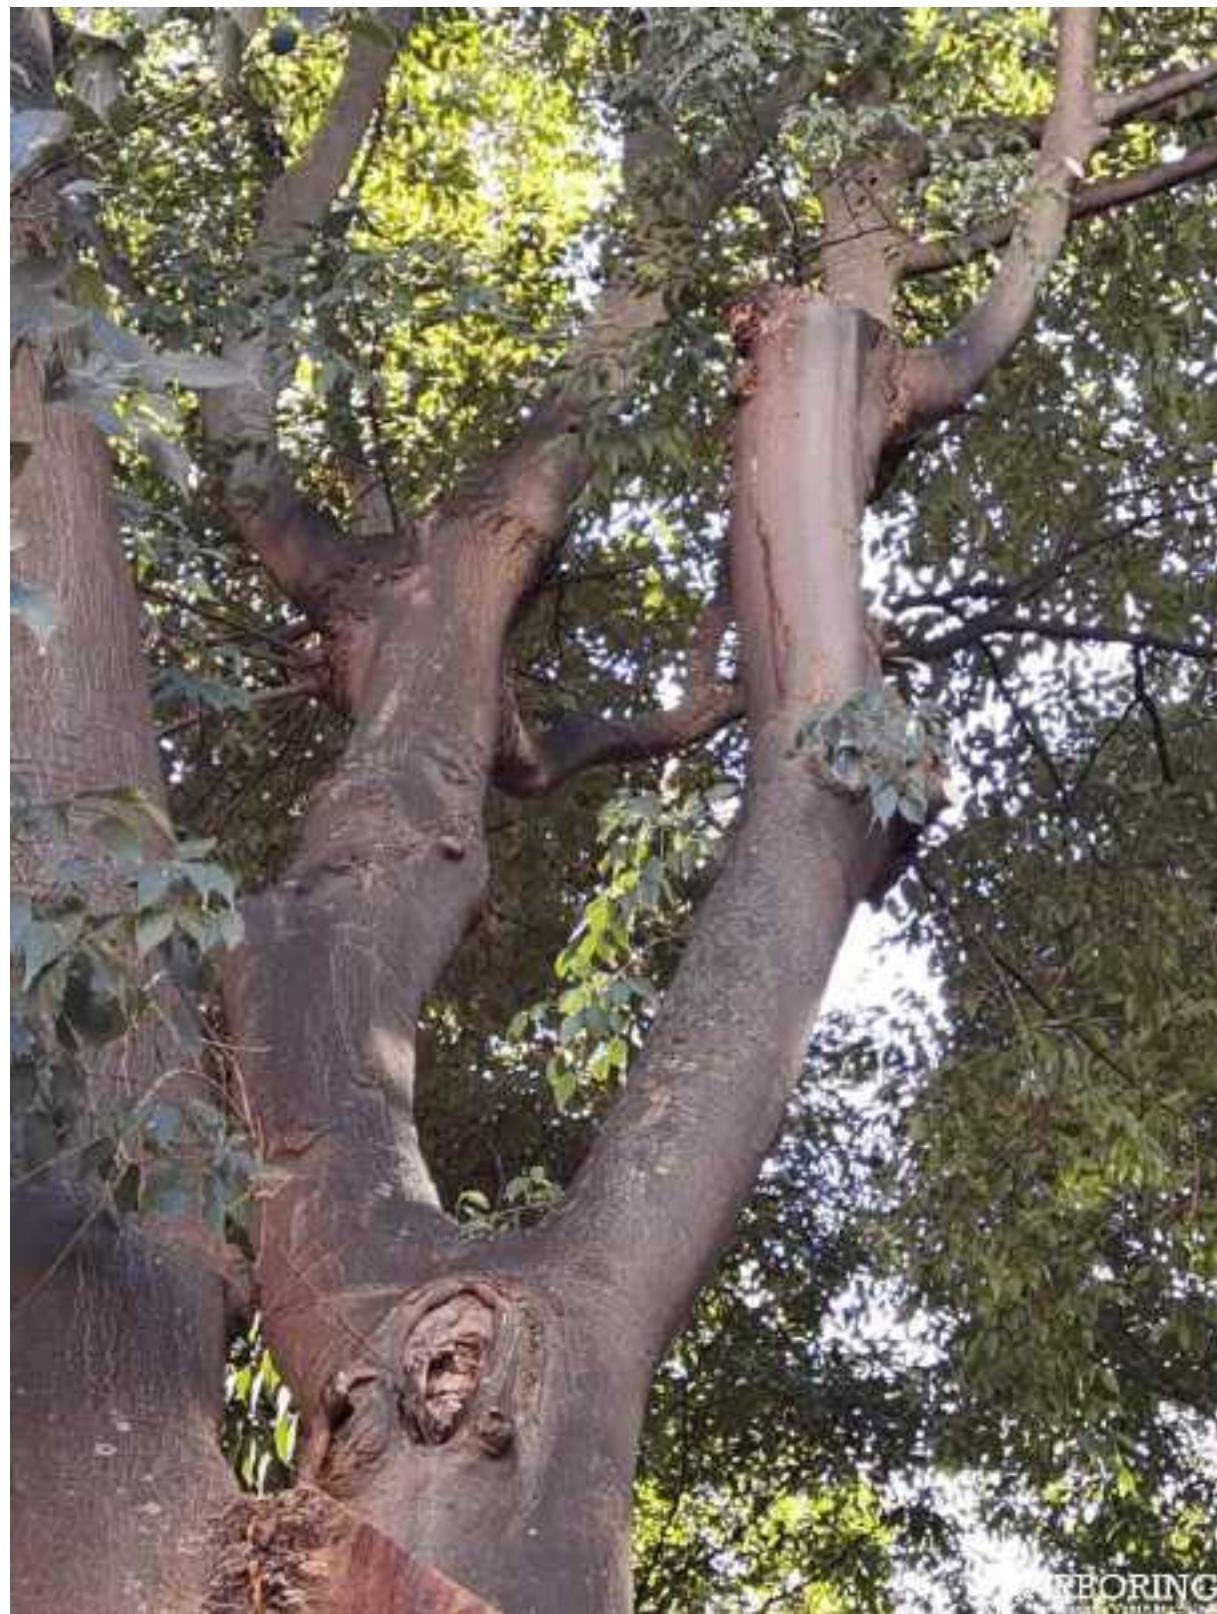
Stablo broj: 85

Duplje sa truleži u bazi krošnje na mjestu grananja kodominantnih debalaca
